PAŃSTWOWA KOMISJA BADANIA  
WYPADKÓW MORSKICH

# RAPORT TYMCZASOWY

## 24/17

**Zestawu holowniczego:  
holownik IKAR i prom  
rzeczny samochodowo-  
pasażerski  
SIEBENGEIRGE**

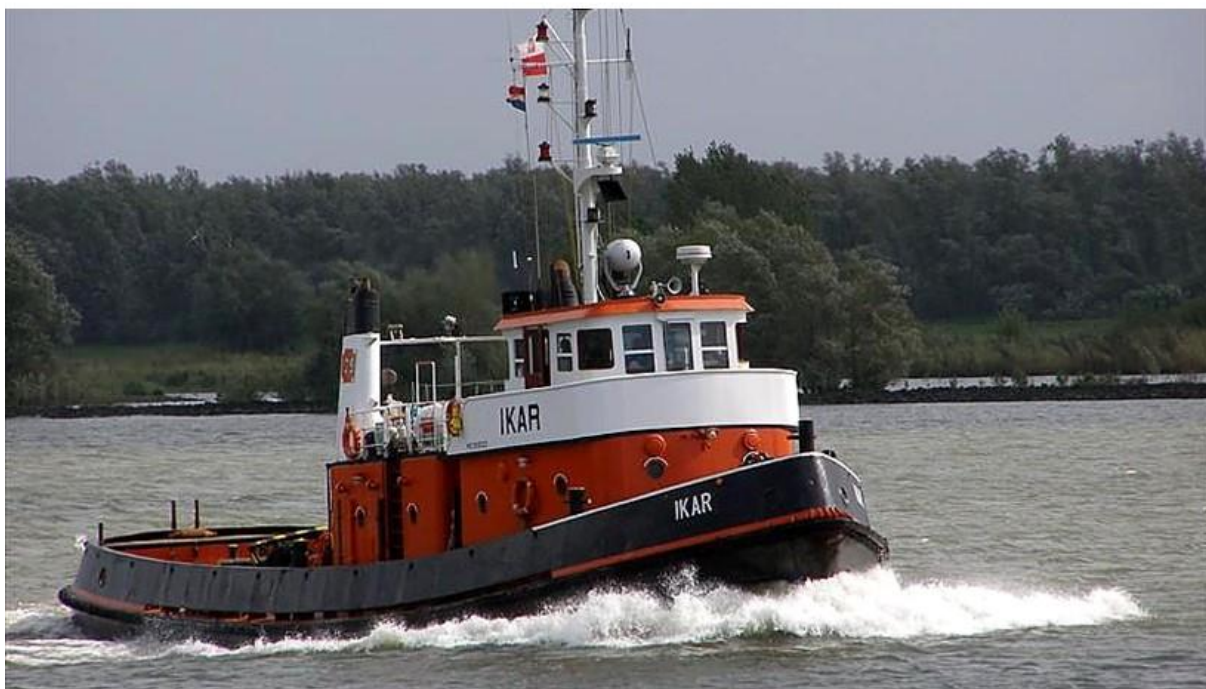
*Zdjęcie 1. Holownik "Ikar"*

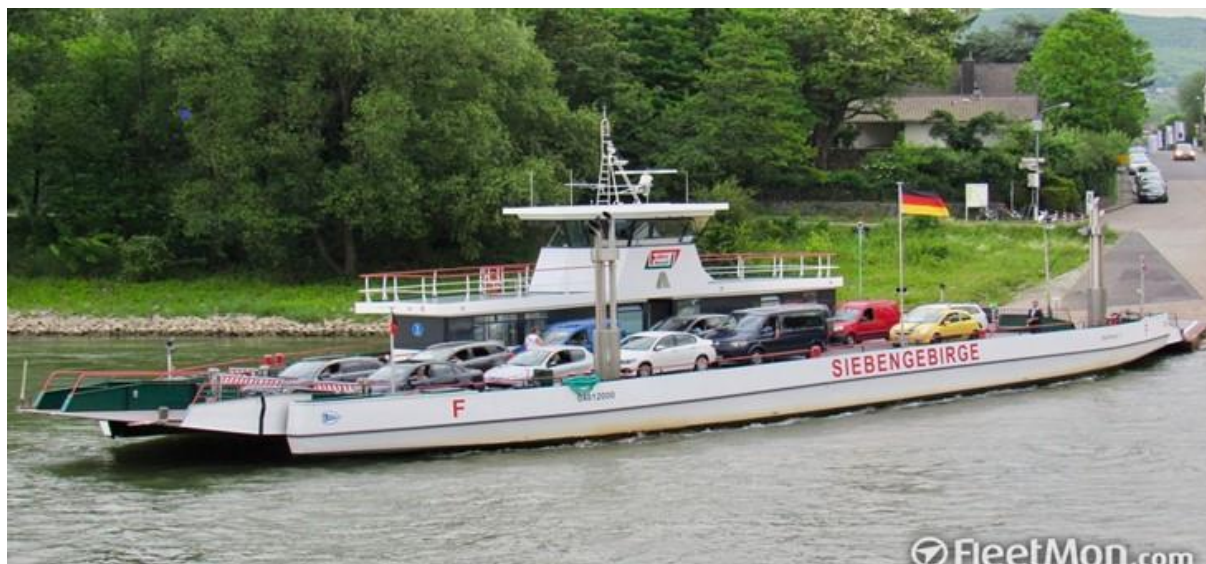
Zdjęcie 2. prom "Siebengebirge" (fotograf "reinekefox")

W ocenie Komisji prom „Siebengebirge” został zaprojektowany i zbudowany do żeglugi w akwenach zamkniętych i na wodach wewnętrznych. 46-cio letnia jednostka pomimo dobrego stanu technicznego nie była przeznaczona do wychodzenia na otwarte morze.

Zabezpieczenie otworów zewnętrznych mogło zapewnić jedynie strugoszczelność, a nie chronić przed dostaniem się wody do przestrzeni wewnętrznych promu.

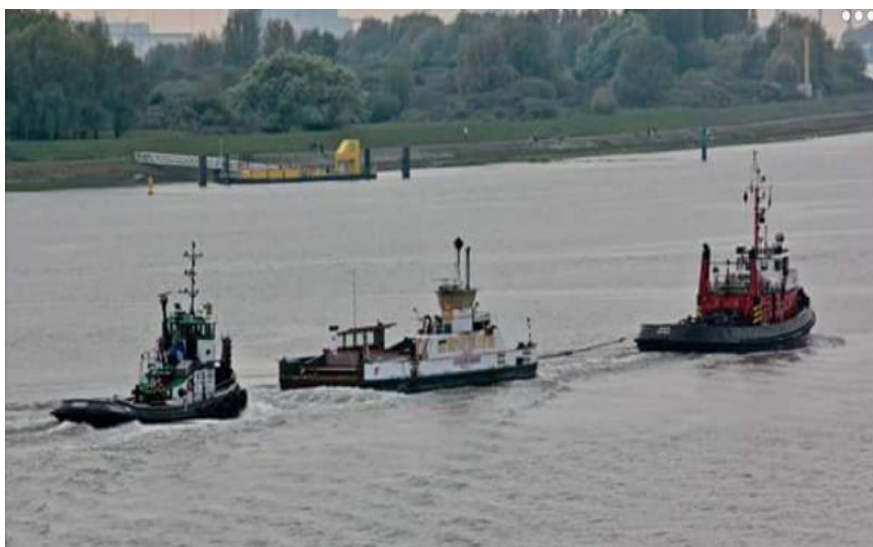
*Zdjęcie 3. Zestaw holowniczy na wyjściu z Rotterdamu z asystą holownika portowego*
