PAŃSTWOWA KOMISJA BADANIA
WYPADKÓW MORSKICH

RAPORT KOŃCOWY

21/17

Śmierć kierującego jachtem na skutek utonięcia na Morzu
Północnym w dniu 23 marca 2017 r.

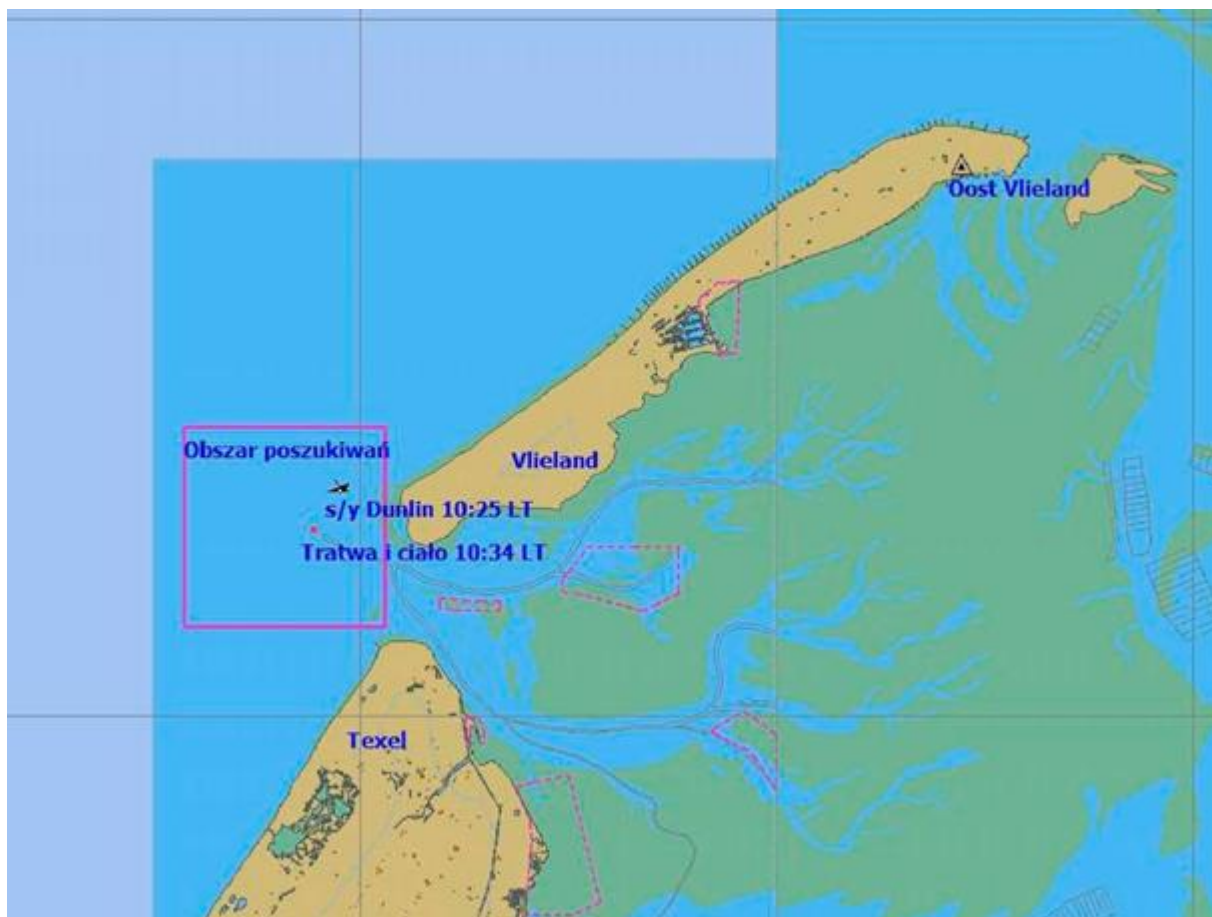
Rysunek 1. Miejsce wypadku 23 kwietnia 2017 r. i rejon poszukiwań (na mapie IENC).

Niedoświadczony, nieznający lokalnych warunków nawigator, prowadzący jednostkę o małym zanurzeniu, przy pobieżnej analizie popularnych map elektronicznych¹⁴, np. dostępnych bez opłat w Internecie (zwłaszcza na bardzo małym ekranie) mógł odnieść wrażenie, że łatwo zdoła znaleźć schronienie po wschodniej stronie wysp po przejściu cieśniny między Vlieland i Texel. W rzeczywistości jak się okazało było to nie tylko trudne, a wręcz niemożliwe.

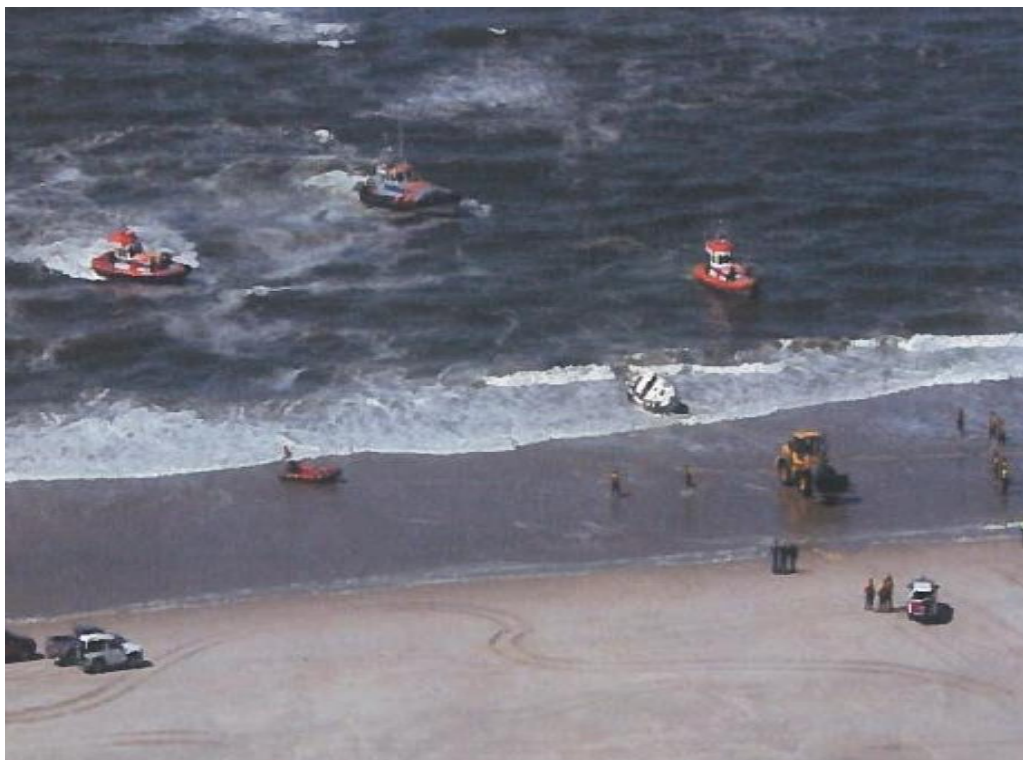
Zdjęcie nr 2. Wrak jachtu po odholowaniu na plażę (źródło: Maritime Politie)

Jacht LM-24, który wszedł na mieliznę Eirelandsche Gronden był oznaczony nazwą „Dunlin” i brytyjskim numerem rejestracyjnym SSR⁷, lecz nie miał oznaczenia portu macierzystego. Na flagsztoku rufowym niósł banderę polską. W pobliżu wraku znaleziono rozmaite elementy wyposażenia i drewniane części zabudowy wnętrza. Wrak odholowano na pobliską plażę.

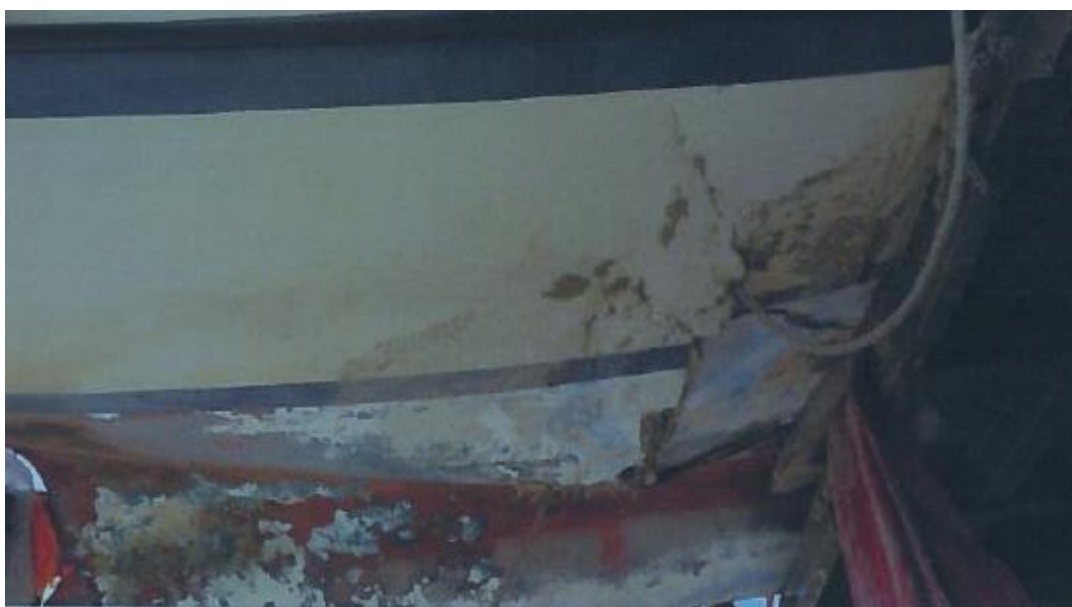
Pęknięty i rozlegle uszkodzony w wielu miejscach kadłub uległ miejscowej delaminacji.

Zdjęcie nr 3. Widoczna delaminacja na kadłubie

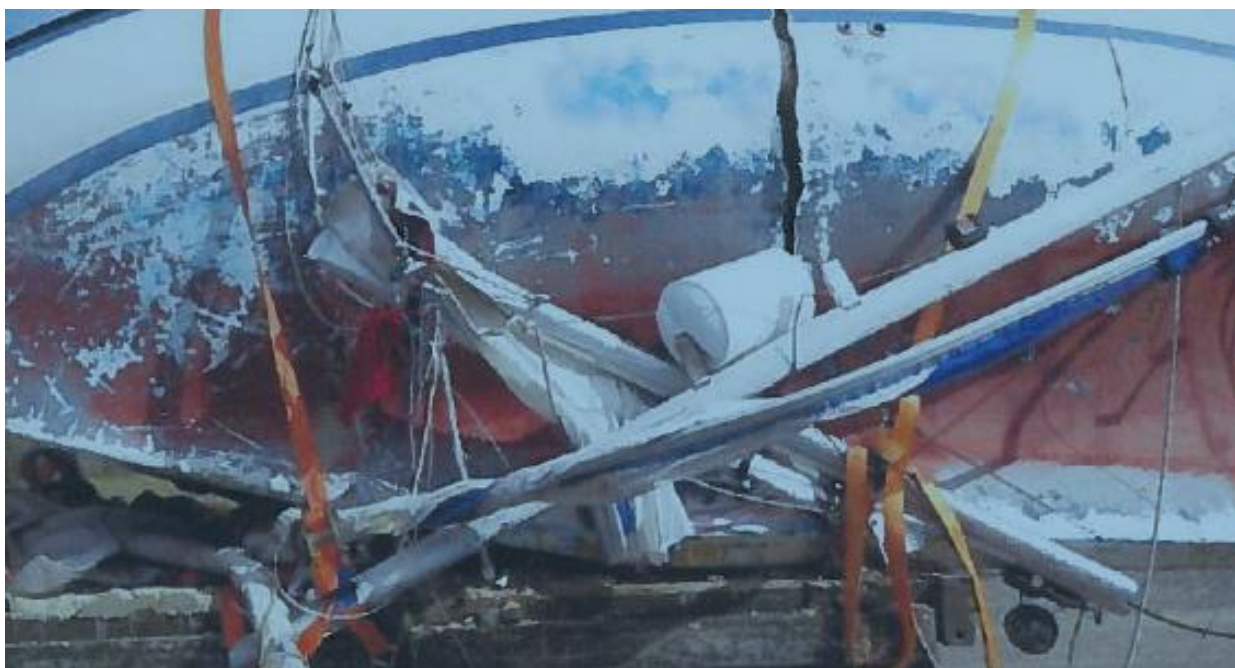
Maszt, złamany w kilku miejscach, wisiał na uszkodzonym takielunku stałym. Fokżagiel był całkowicie zwinięty na rolerze, a grot sprzątnięty i prowizorycznie zamocowany do bomu.

Zdjęcie nr 4. Takielunek stały po wydobyciu jachtu na brzeg

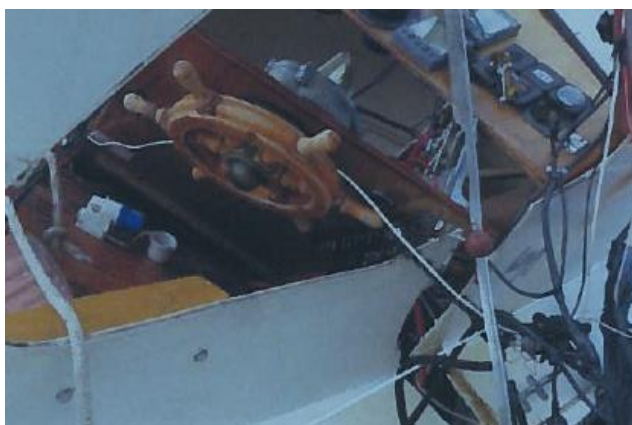
Płetwa sterowa była złamana tuż pod kadłubem i zniknęła. Urządzenia sterowe - rumpel (złamany) i koło sterowe w wewnętrznym stanowisku (wyrwane razem z grodzią) - mimo uszkodzeń wskazywały, że ster do momentu wejścia na płyciznę był sprawny.

Zdjęcie nr 5. Wyrwane wraz z grodzią koło sterowe

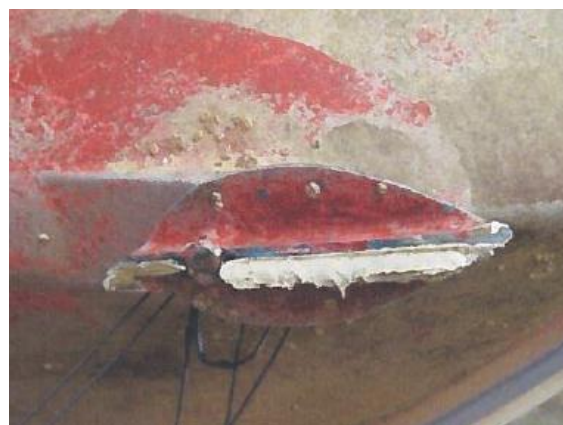
Zdjęcie nr 6. Widoczny ślad po odłamanej płetwie sterowej

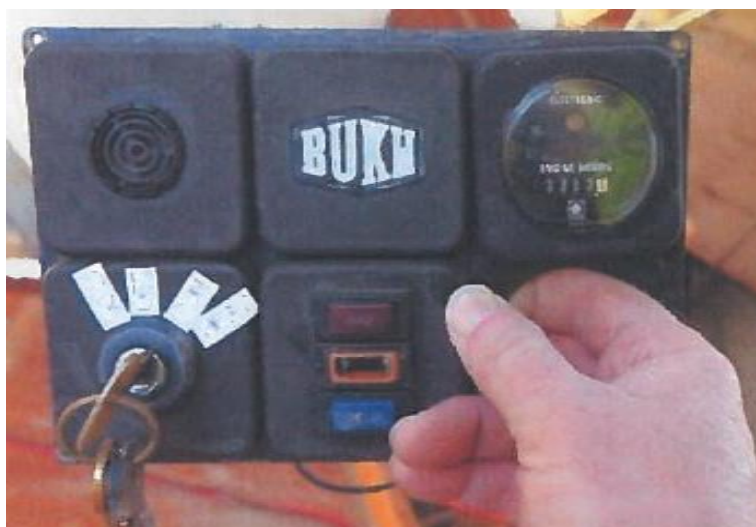
Na panelu sterowania silnikiem kluczyk stacyjki znajdował się w położeniu „Run”.

Zdjęcie nr 7. Stacyjka silnika z kluczykiem w pozycji „run”

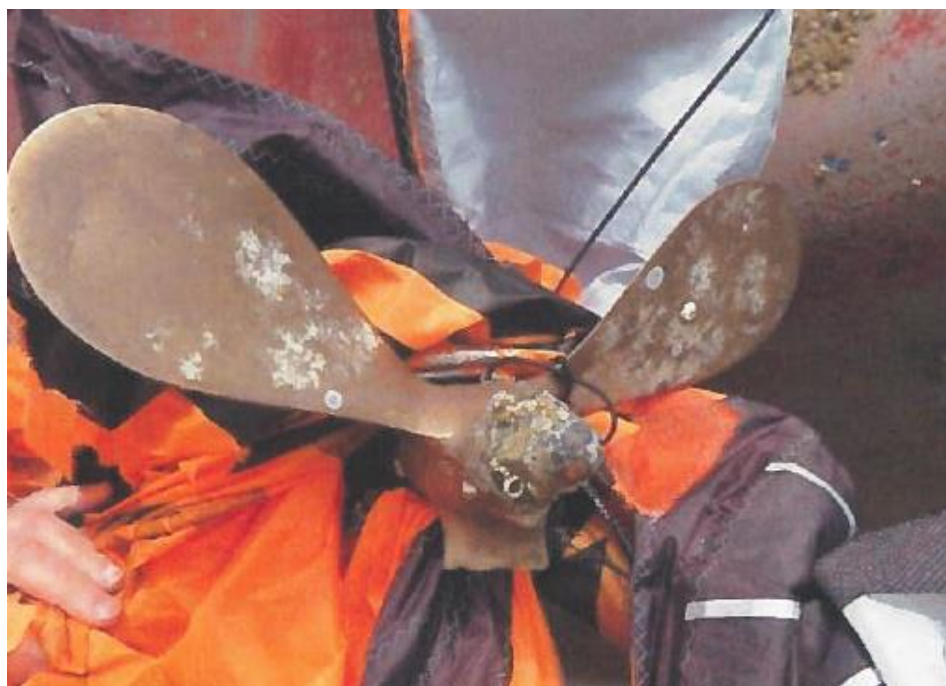
Brakowało jednej z trzech łopatek śruby napędowej, która została wyłamana.

Zdjęcie nr 8. Śruba napędowa z widoczną wyłamaną 1 spośród trzech łopatek
