# **PAŃSTWOWA KOMISJA BADANIA WYPADKÓW MORSKICH**

## **RAPORT KOŃCOWY 53/14**

### **BARKA ZBIORNIKOWA BA-MSR-7**

wypadnięcie za burtę i utonięcie pompiarza obsługującego barki zbiornikowe  
w porcie Świnoujście w dniu 10 grudnia 2014 r.

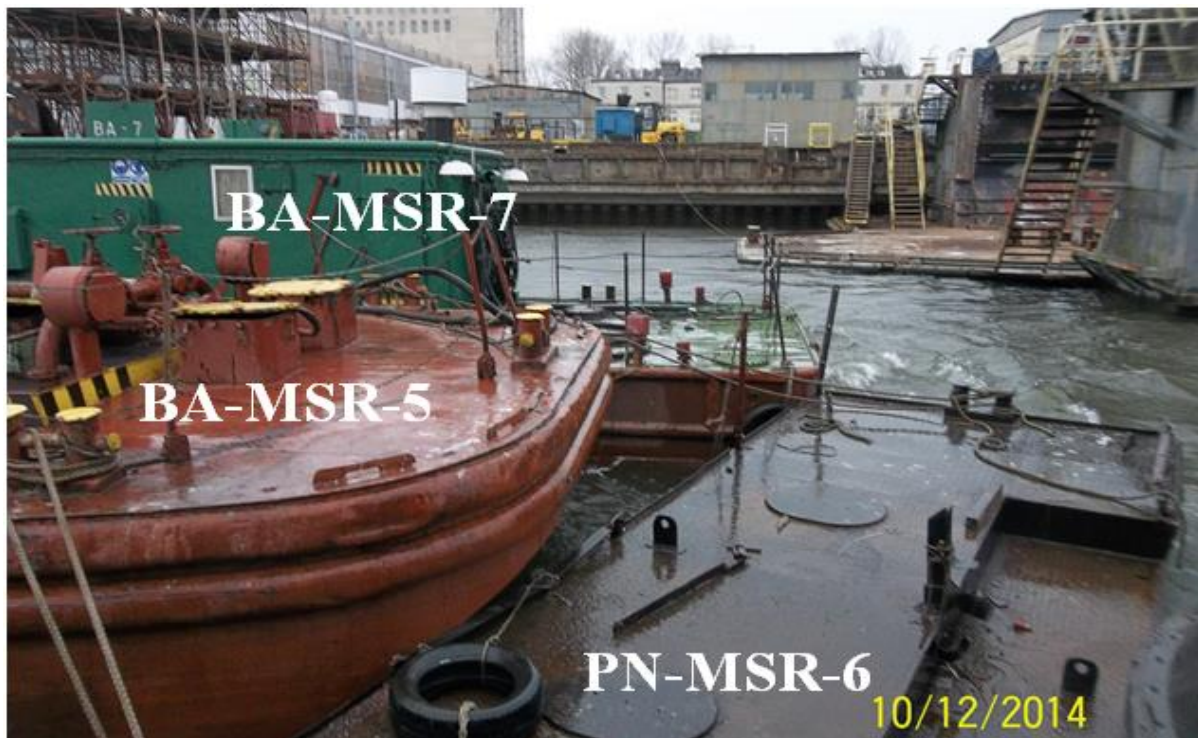
*Zdjęcie nr 2. Barki „BA-MSR-7”, „BA-MSR-5” oraz ponton „PN-MSR-6”  
zaczumowane w basenie stoczniowym MSR*

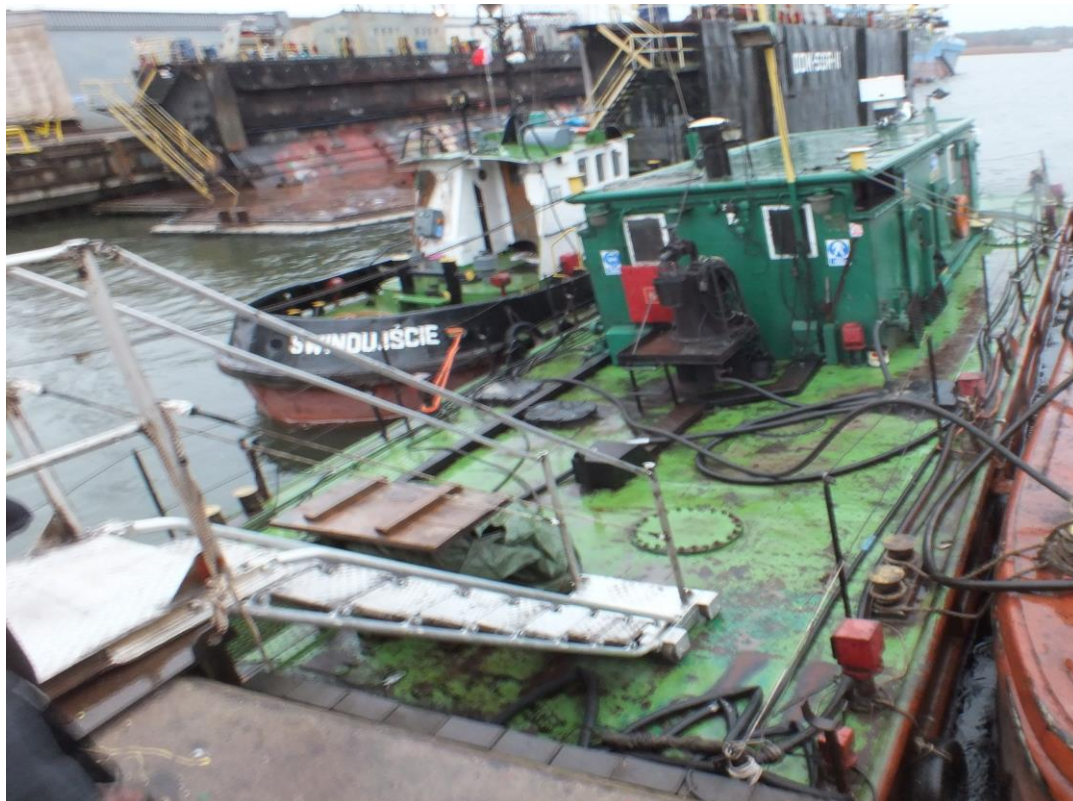
*Zdjęcie nr 3. Barka zbiornikowa „BA-MSR-7” (oczyszczalnia wód zaolejonych)*

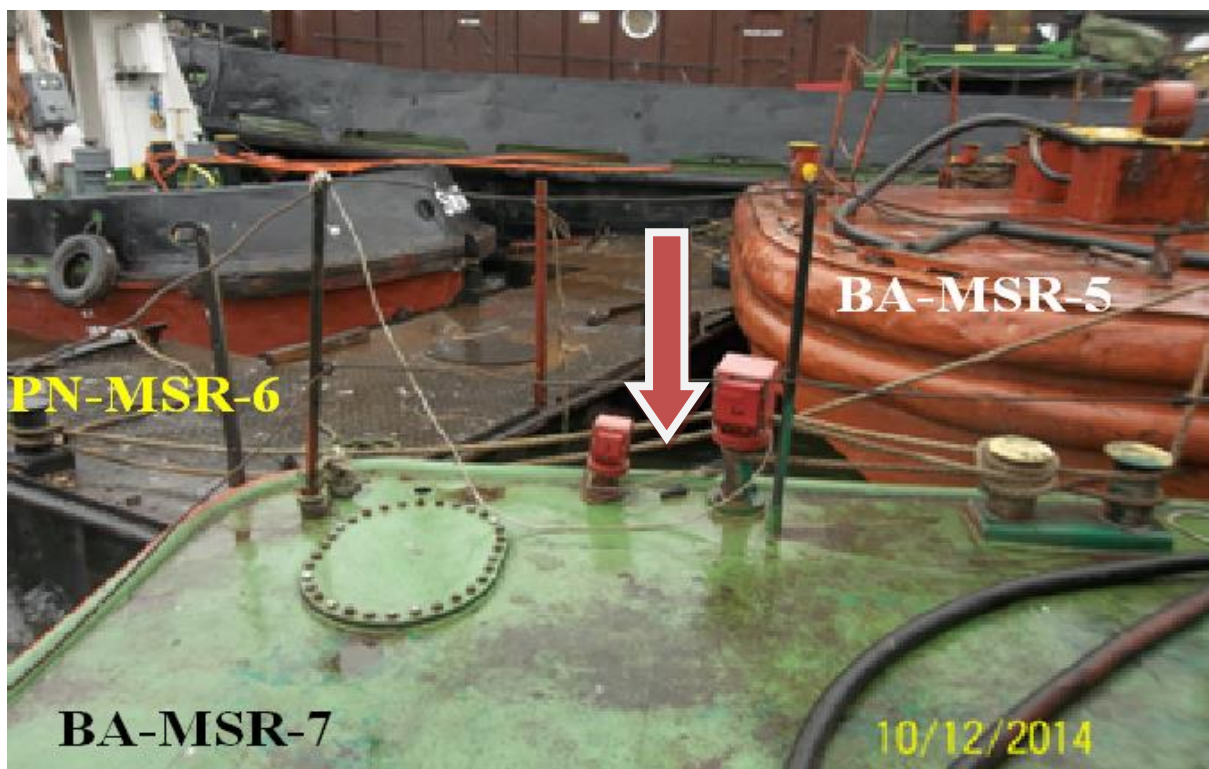
O godz. 09:45 dziób pontonu „PN-MSR-6” odszedł od barki „BA-MSR-7”, a jego rufa uderzyła o narożnik barki „BA-MSR-5”. Uderzenie było dość mocne, gdyż odczuła je załoga holownika „Pyton”. Uderzenie przeniosło się na barkę „BA-MSR-7” i w wyniku gwałtownego ruchu barki pompierz stojący na rufie barki, przy odpowietrzeniach zbiorników ładunkowych, w miejscu gdzie nie było relingu, wpadł do wody.

*Zdjęcie nr 4. Miejsce w którym znajdował się uszkodzony bezpośrednio przed upadkiem do wody*

Komisja przeprowadziła oględziny miejsca wypadku w dniu jego zaistnienia i stwierdziła brak właściwych zabezpieczeń przed wypadnięciem z pokładu za burtę zarówno barki „BA-MSR-7” jak i „BA-MSR-5”. Na rufie barki „BA-MSR-7” z lewej burty, w miejscu, w którym w chwili wypadku stał pompiarz, nie było rozciągniętych stalowych linek relingu pomiędzy sąsiednimi stojakami (sztycami) relingu. Brak było również trapu lub schodni z poręczami do bezpiecznego przejścia pomiędzy obydwoma barkami.

Do czynników mechanicznych, które przyczyniły się do zaistnienia wypadku Komisja zaliczyła brak właściwych zabezpieczeń na pokładzie barki „BA-MSR-7” przed wypadnięciem za burtę. Brak było rozpiętych lin stalowych pomiędzy sztycami relingów na rufie na lewej burcie barki.

- 1) omówił okoliczności i przyczyny wypadku z pracownikami wydziału dokowo-konserwacyjnego;
- 2) naprawił relingi wokół pokładów barek „BA-MSR-5”, „BA-MSR-7” oraz pontonu roboczego „PN-MSR-6”;
- 3) wyposażył w/w jednostki pływające w odpowiednio wyposażone przejścia komunikacyjne pomiędzy nimi;
- 4) wyposażył barkę zbiornikową „BA-MSR-7” w kamizelkę ratunkową.

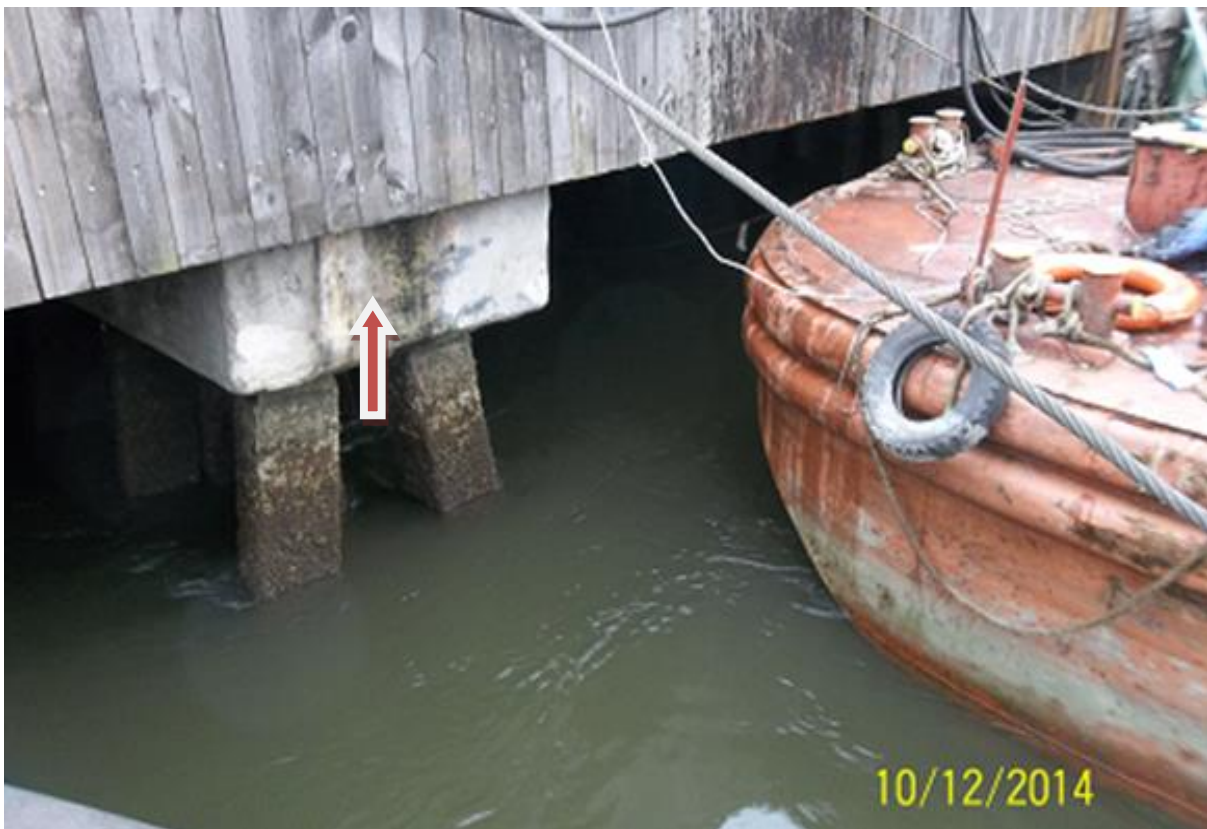
*Zdjęcie nr 5. Miejsce podjęcia poszkodowanego z wody*

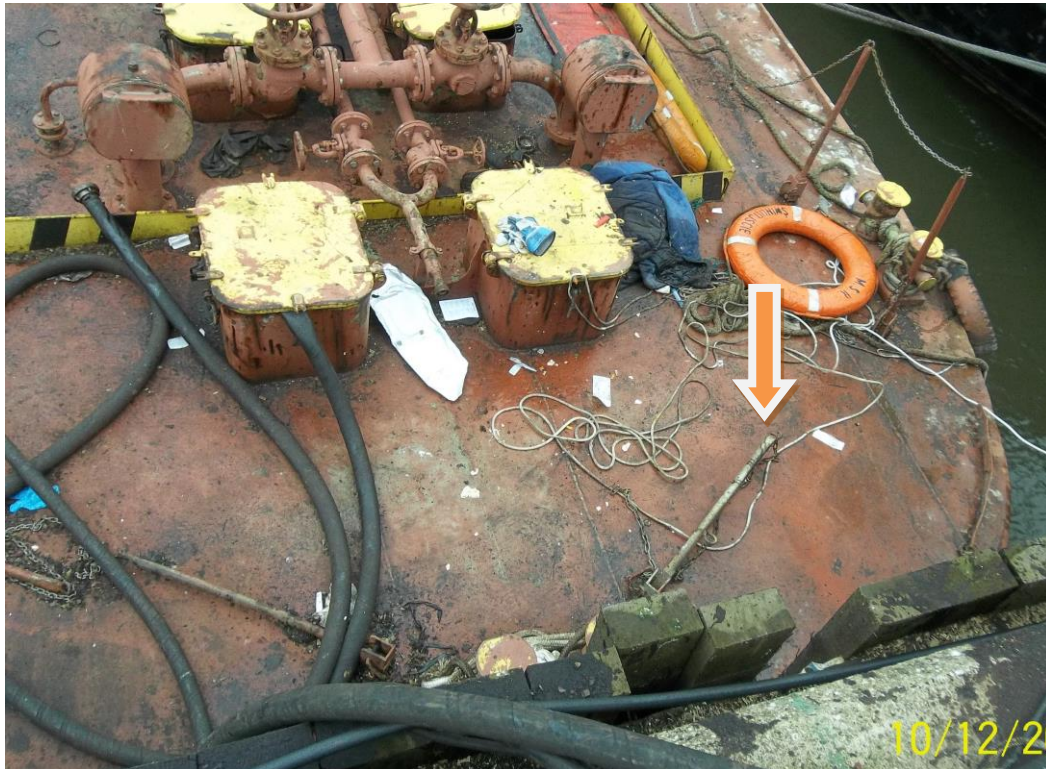
Zdjęcie nr 6. Miejsce udzielania pierwszej pomocy nieprzytomnemu pompierzowi

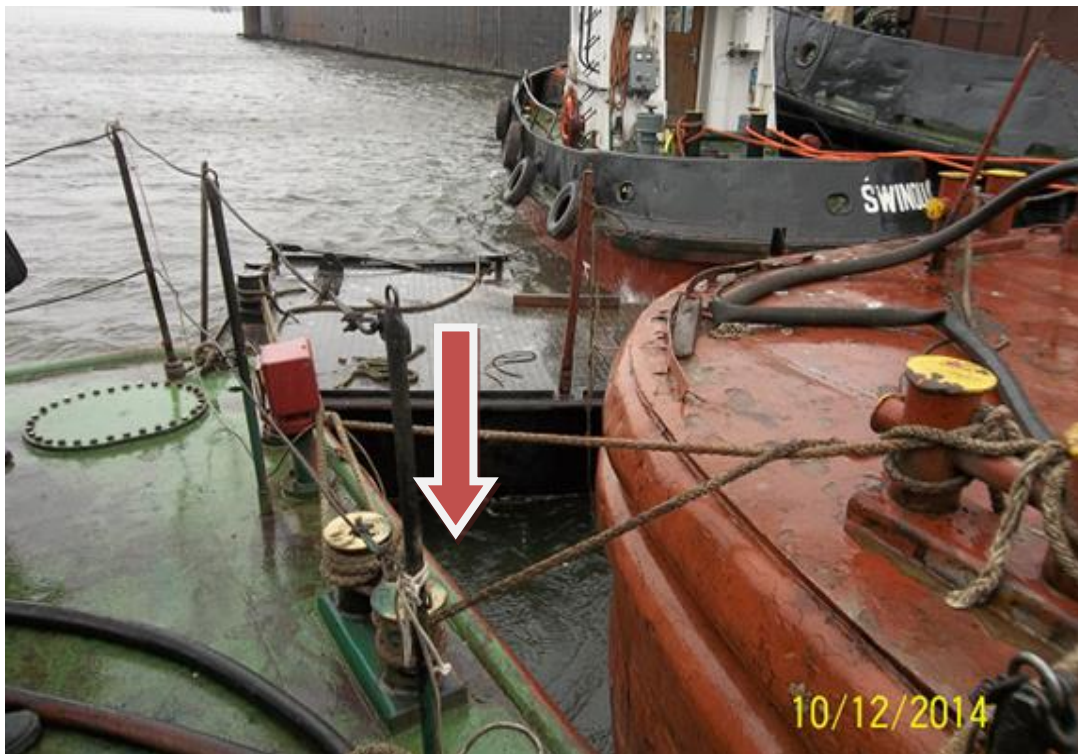
W wyniku przeprowadzonego badania Komisja ustaliła, że przyczyną wypadnięcia pompiarza za burtę barki „BA-MSR-7” była utrata przez niego równowagi, spowodowana nagłym i niespodziewanym ruchem barki w wyniku uderzenia przez ponton roboczy „PN-MSR-6” o narożnik barki „BA-MSR-5”, które przeniosło się na barkę „BA-MSR-7”, podczas manewrów jego odholowania.

Zdjęcie nr 7. Miejsce upadku poszkodowanego do wody

Pompiarz wypadł do wody za burtę niezabezpieczoną relingami pomiędzy trzy stojące obok siebie jednostki pływające należące do tego samego armatora: barkę „BA-MSR-7”, barkę „BA-MSR-5” i ponton „PN-MSR-6”.
