# **PAŃSTWOWA KOMISJA BADANIA WYPADKÓW MORSKICH**

## **RAPORT KOŃCOWY 26/13**

**M/V POPRAD**

Poparzenie starszego mechanika łukiem elektrycznym  
podczas naprawy układu sterowania prądnicy G1  
w dniu 9 września 2013 r. w porcie Rotterdam

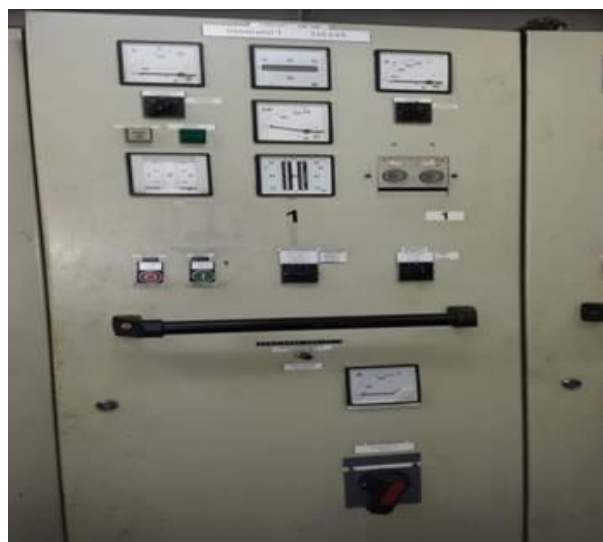
*Zdjęcie nr 2. Główna tablica rozdzielcza. Pole prądnicy G1*

Naprawiano układ sterowania prądnicą G1, wymieniając między innymi uszkodzone przyciski „Start” i „Stop”. Prace naprawcze zostały zakończone w dniu następnym. Po naprawie dokonano jednokrotnej próby włączenia i odłączenia z sieci prądnicy G1. Próba zakończyła się pomyślnie.

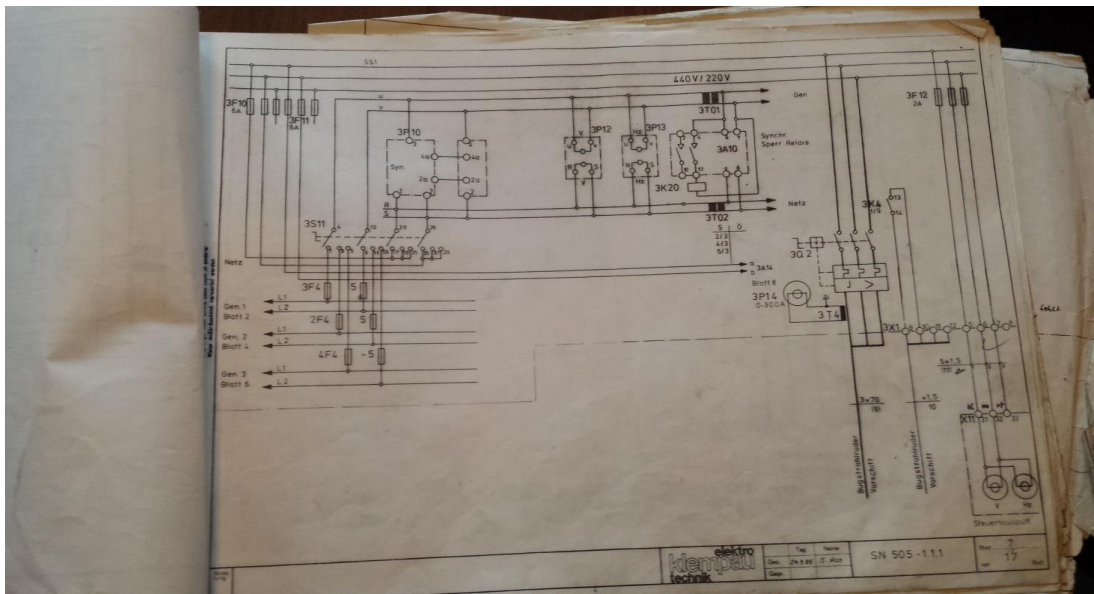
Zdjęcie nr 3. Schemat elektryczny obrazujący połączenia uszkodzonego rozłącznika bezpiecznikowego 3F4-5

Starszy mechanik zastąpił bezpiecznik 3F4 nowym bezpiecznikiem o prądzie znamionowym 6A. Przepalony bezpiecznik 3F5 zastąpił bezpiecznikiem o takim samym

prądzie znamionowym (16A), jaki miał bezpiecznik uszkodzony<sup>1</sup>. Po wymianie drugiego bezpiecznika i ponownym załączeniu rozłącznika bezpiecznikowego nastąpiło zwarcie łukowe. Mechanik został poparzony łukiem elektrycznym. Uszkodzeniu uległy aparaty i przewody elektryczne oraz przewody w polu prądnicy G1. W następstwie odniesionych obrażeń starszy mechanik trafił do szpitala w Rotterdamie.

<sup>1</sup> Komisja ustaliła na podstawie schematu elektrycznego GTR, że w tym miejscu powinien być zastosowany bezpiecznik 3F5 o prądzie znamionowym 6A

Czynnikiem mechanicznym, który przyczynił się do incydentu, było według Komisji uszkodzenie aparatu elektrycznego (rozłącznika bezpiecznikowego) 3F4-5, który powodował problemy z synchronizacją i załączaniem prądnicy G1 do sieci statkowej.

Wymiana wkładek bezpiecznikowych w GTR przez starszego mechanika powinna być wykonywana po wyłączeniu napięcia w obwodzie lub po sprawdzeniu braku obciążenia obwodu, a także po sprawdzeniu nominalnych wartości prądów znamionowych wkładek bezpiecznikowych zgodnych z wartościami tych prądów określonymi na schemacie elektrycznym<sup>2</sup>.

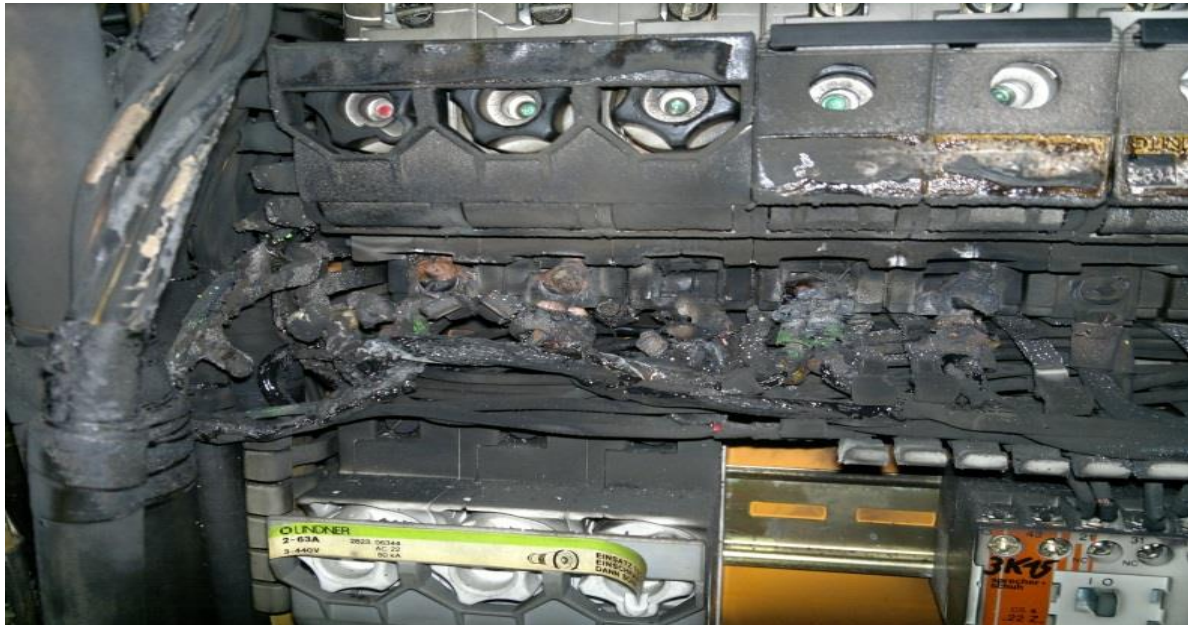
*Zdjęcie nr 4. GTR - spalone obwody elektryczne w polu prądnicy G1*

W wyniku przeprowadzonego badania Komisja ustaliła, że przyczyną incydentu morskiego na statku Poprad było zastosowanie wkładki bezpiecznikowej o nominalnej wartości 16A zamiast 6A i wymiana bezpiecznika w czasie, gdy prądnica była wzbudzona. Podczas załączania uszkodzonego aparatu elektrycznego (rozłącznika bezpiecznikowego) rozłącznik zainicjował (w stanie pracy pod napięciem i obciążeniem prądowym) zwarcie łukowe na stykach od strony zasilania prądnicą G1. Wzbudzona prądnica G1 zasilala zwarcie łukowe do chwili wypalenia się elementów przewodzących prąd w obrębie rozłącznika bezpiecznikowego, aż do samoistnego wygaszenia się łuku elektrycznego.
