# **PAŃSTWOWA KOMISJA BADANIA WYPADKÓW MORSKICH**

## **RAPORT KOŃCOWY 39/13**

### **SZALANDA MOTOROWA SM PRC 105**

wypadnięcie za burtę i utonięcie członka załogi szalandy

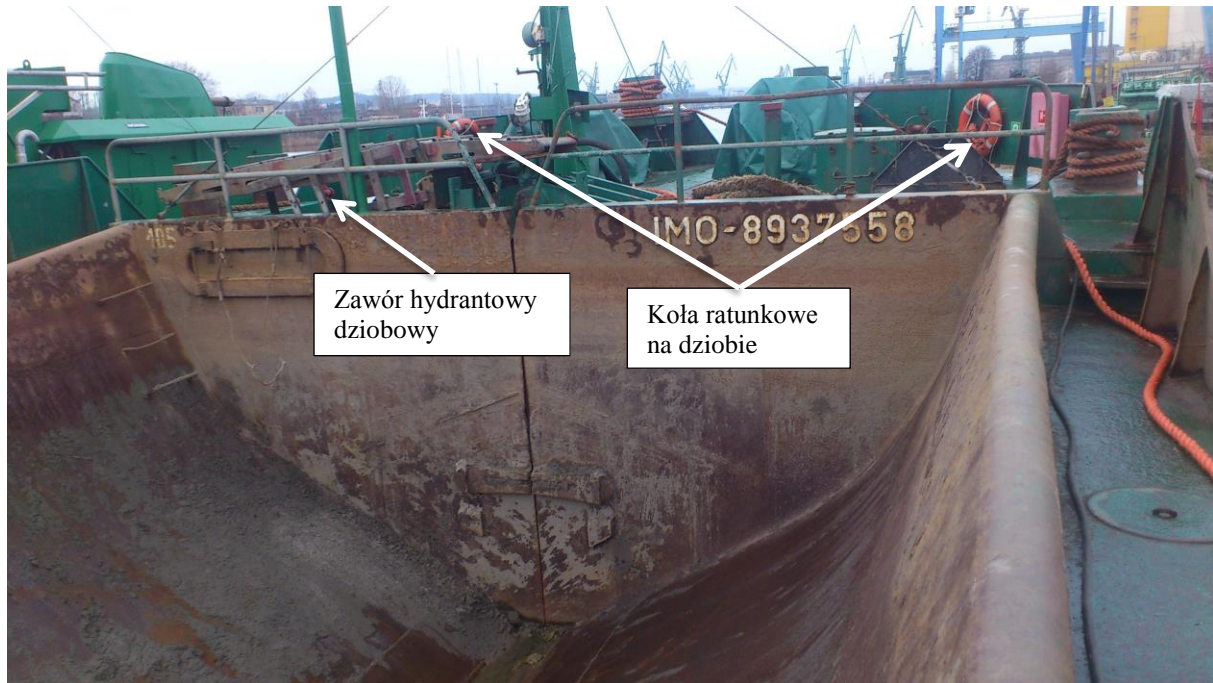
O godz. 20:56:14 z rąk mechanika, który mył ładownię wypadł wąż na pokład szalandy. Mechanik schylił się, podniósł wąż i próbował skierować strumień wody do wewnątrz ładowni, ale nie mogąc nad nim zapanować zachwiał się, stracił równowagę, wypuścił po raz drugi wąż z rąk i o godz. 20:56:27 wypadł za burtę szalandy.

Widząc całe zajście drugi z mechaników przeszedł szybkim krokiem wokół ładowni, przez pokład dziobowy, na prawą burtę w miejsce, z którego wypadł mechanik. Po drodze chwycił koło ratunkowe i rzucił je w kierunku kolegi znajdującego się w wodzie. Koło upadło

*Zdjęcie nr 2. Rozmieszczenie hydrantu i kół ratunkowych na szalandzie PRC 105*

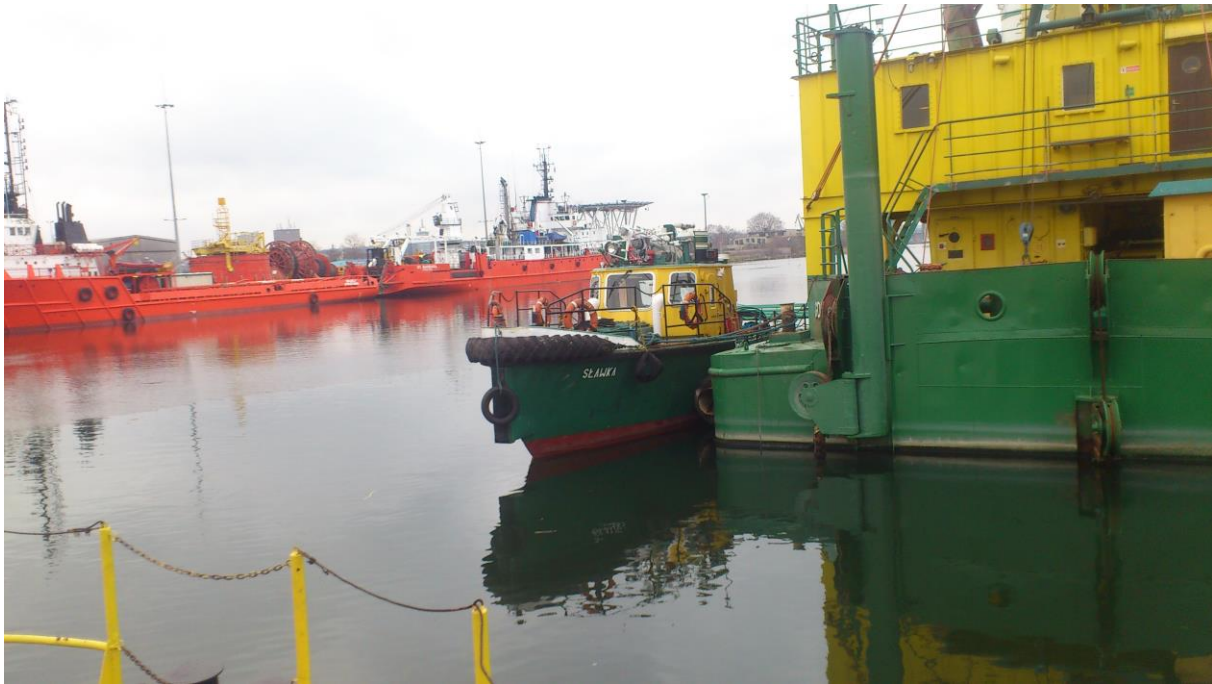
*Zdjęcie nr 3. Motorówka „Sławka”*

O godz. 21:11 na pokład motorówki zszedł mechanik z szalandy, a po nim szyper holownika „Franciszek” i wspólnie z mechanikiem motorówki wciągnęli uszkodzanego z wody na pokład motorówki. Następnie szyper z „Franciszka” przystąpił do reanimacji.

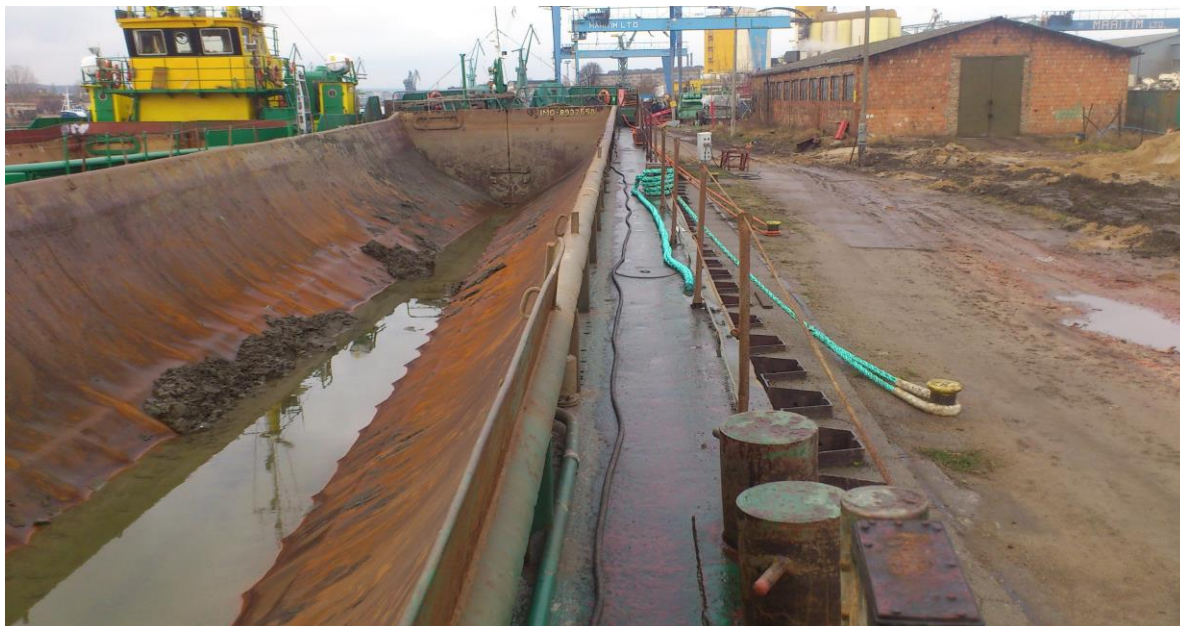
Komisja zidentyfikowała dwa czynniki, które przyczyniły się do zaistnienia wypadku. Jednym z nich był stan nietrzeźwości uszkodzonego. Drugim, równie istotnym, było zaniechanie prawidłowego zabezpieczenia burty szalandy przed wypadnięciem z pokładu do wody, w związku z niemożnością postawienia uszkodzonych relingów. To zaniechanie odnosi się zarówno do członków załogi szalandy (wachtowych), wykonujących pracę na pokładzie, jak i do odpowiadającego za bezpieczeństwo postoju i prac na szalandzie bosmana bazy PRCiP. To do obowiązków bosmanatu bazy, zgodnie z armatorskim systemem zarządzania bezpieczeństwem (SMS), należy: „Sprawowanie nadzoru nad jednostkami pływającymi stacjonującymi na bazie PRCiP, nad ich cumowaniem przy nabrzeżu, stanem wyposażenia na postój, oświetleniem, dozowaniem przez wachtowych, ogólnym bezpieczeństwem od strony wody”<sup>6</sup>. Pomimo tak sformułowanych zadań bosman bazy dopuścił do prowadzenia prac na szalandzie bez zabezpieczenia burty przed wypadnięciem z pokładu do wody, w związku z brakiem uszkodzonych i złożonych na burcie relingów.

W sporządzonej przez załogę szalandy PRC 105 specyfikacji remontowej, przekazanej do Działu Głównego Mechanika armatora, zaplanowano prace naprawcze barier ochronnych zabezpieczających przed wypadnięciem za burtę. Jednak ani bosmanat, ani członkowie załogi szalandy (wachtowi) nie zadbali o zastosowanie w sytuacji niemożności podniesienia uszkodzonych relingów innych, równoważnych, środków bezpieczeństwa, które zabezpieczyłyby przed wypadnięciem za burtę, ani od strony wody, ani od strony nabrzeża.

*Zdjęcie nr 4. Pokład szalandy z postawionymi barierami ochronnymi (relingami po remoncie)*

Według Komisji wystarczyłoby rozciągnięcie zwykłej liny stalowej na pokładzie wzdłuż burty (lub zrębnicy ładowni), pomiędzy polerami znajdującymi się na dziobie i w części rufowej, do której pracujący na pokładzie mechanik mógłby się wpiąć karabińczykiem od linki asekuracyjnej przymocowanej do pasa bezpieczeństwa, który powinien mieć na sobie w czasie pracy.

- 2) wprowadzenie obowiązku stosowania równoważnego sposobu zabezpieczenia ludzi na pokładzie szaland motorowych w przypadkach uszkodzenia, braku lub demontażu na czas remontu podstawowych barier ochronnych (relingów) na burtach tych jednostek;
