# **PAŃSTWOWA KOMISJA BADANIA WYPADKÓW MORSKICH**

## **RAPORT TYMCZASOWY 39/15**

**M/V GREEN EGBERSUND**

rozlew olejowy w porcie Gdynia w wyniku uszkodzenia poszycia statku  
podczas operacji dokowania w dniu 27 sierpnia 2015 r.

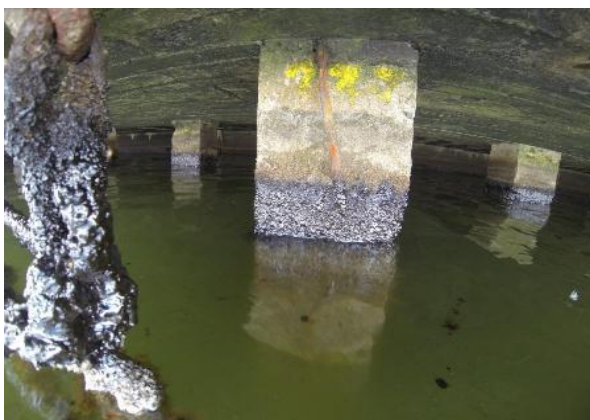
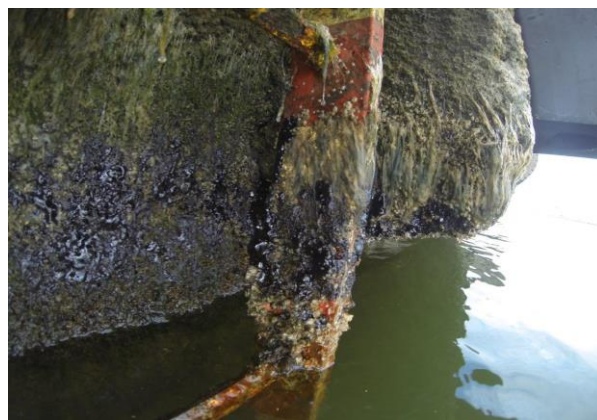
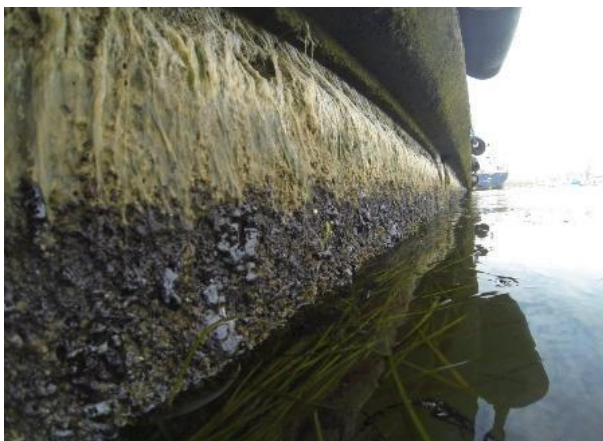
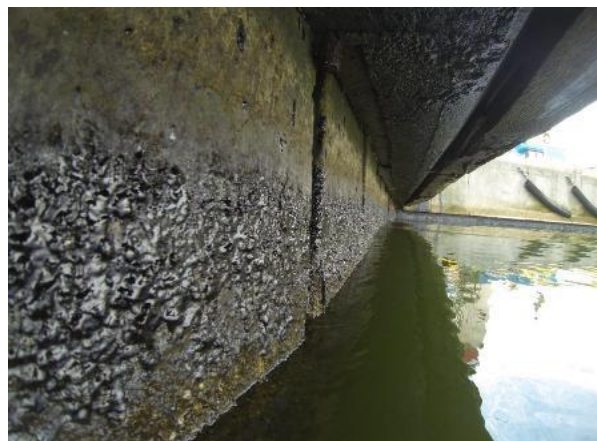
Rodzaj:	bardzo poważny wypadek morski
Data i czas zdarzenia:	27.08.2015 godz. 17:14:09 LT
Pozycja geograficzna w czasie zdarzenia:	$\varphi = 57^{\circ} 32' 16'' \text{ N}$ ; $\lambda = 18^{\circ} 32' 21'' \text{ E}$
Rejon geograficzny zajścia zdarzenia:	port Gdynia
Charakter akwenu:	wody wewnętrzne
Pogoda w trakcie zdarzenia:	kierunek wiatru SW 3° B, widzialność bardzo dobra, temp.: powietrza 21,6° C, wody 18° C
Stan eksploatacyjny statku w trakcie zdarzenia:	statek podczas remontu klasowego, bez napędu głównego, pod balastem, wprowadzany rufą na dok przez holowniki
Miejsce zajścia wypadku na statku:	prawa burta w części rufowej, poszycie zbiornika rozchodowego paliwa ciężkiego
Skutki wypadku dla środowiska:	zanieczyszczone wody portowe i nabrzeża w porcie Gdynia substancją ropopochodną w warstwie o grubości 0,5 – 2,5 cm

Zdjęcie nr 3. Zanieczyszczone paliwem nabrzeża portu wewnętrznego w Gdyni

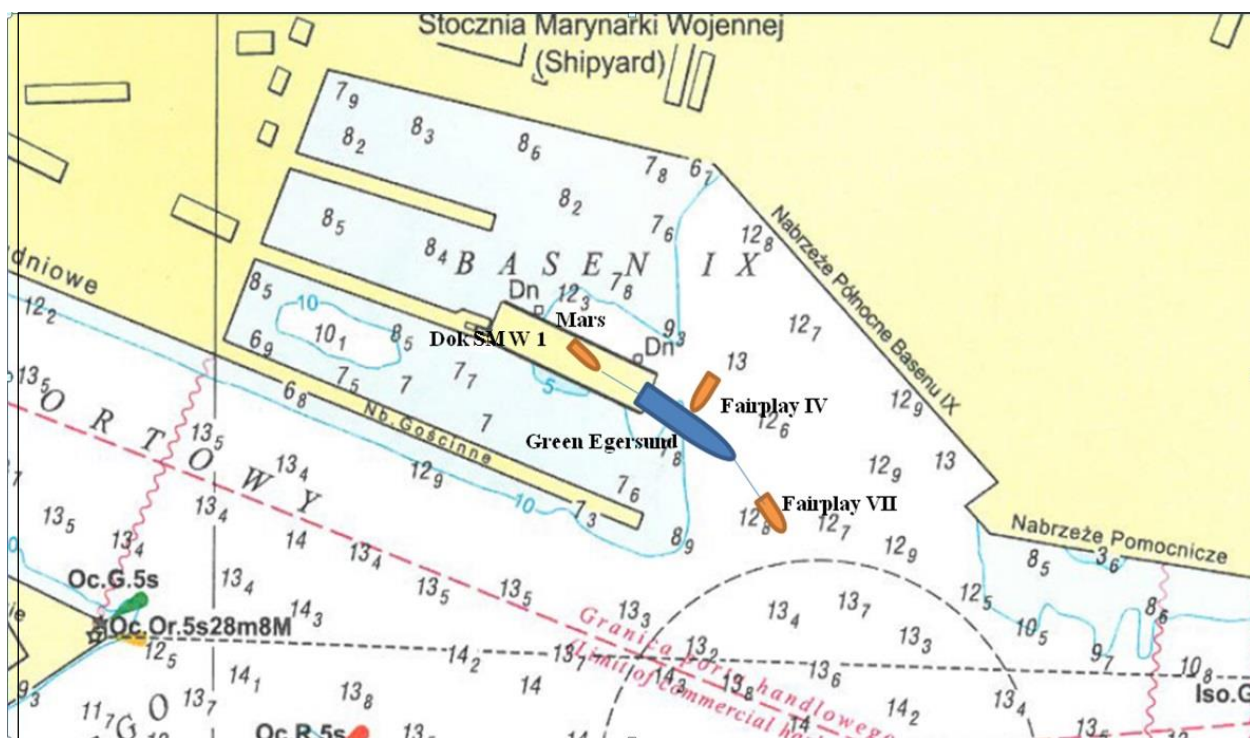
O godz. 17:13:50, gdy rufa statku znalazła się około 7 – 8 m wewnątrz doku nastąpiło przemieszczenie rufy statku na południe w kierunku południowej głowicy baszty doku. Holownik „Fairplay VII” otrzymał od pilota polecenie odejścia na południe. Holownik „Mars”, który znajdował się wewnątrz doku, o godz. 17:13:57 otrzymał polecenie odejścia na północ.

Rysunek 1. Szkic sytuacyjny manewrów statku „Green Egersund” podczas wejścia na dok z holownikami „Fairplay IV”, „Fairplay VII” i „Mars”

Pomimo wykonanych manewrów, o godz. 17:14:09 nastąpiło uderzenie zaobloną częścią rufy statku z prawej burty o fundament rolki cumowniczej na głowicy południowej baszty doku. Prędkość statku przed uderzeniem wynosiła 0,7 w.

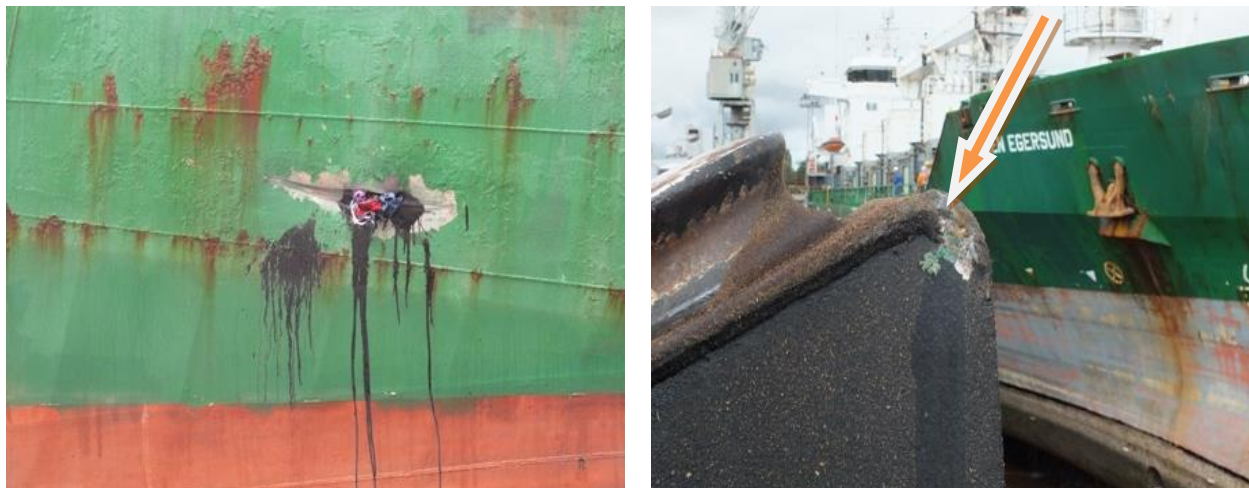
Uderzenie w basztę doku spowodowało uszkodzenie poszycia statku na wysokości zbiornika rozchodowego paliwa ciężkiego nr 15 i wyciek paliwa. O wycieku paliwa mistrz dokowy powiadomił dyspozytora stoczni, a dyspozytor przekazał informację do Zakładowej Służby Ratowniczej Stoczni Marynarki Wojennej, Kapitanatu Portu Gdynia, Portowej Straży Pożarnej Zarządu Morskiego Portu Gdynia S.A., oraz przedsiębiorstw Bonex i Delfin, które na zlecenie Stoczni zajmują się oczyszczaniem wód portowych w przypadku rozlewu olejowego.

*Zdjęcie nr 4. Uszkodzenie poszycia kadłuba statku „Green Egersund” oraz fundament rolki cumowniczej wraz z widoczną krawędzią o którą uderzył kadłub statku.*

Komisja uznała, że przyczyną wypadku był błąd w manewrowaniu statkiem, skutkujący utratą kontroli ruchu bocznego kadłuba po wejściu części statku do doku.
