# RAPORT KOŃCOWY

## 92/18

**m/y Miętus II  
i m/v Begonia S**

**Kolizja statków na M. Bałtyckim w dniu  
04 listopada 2018 r.**

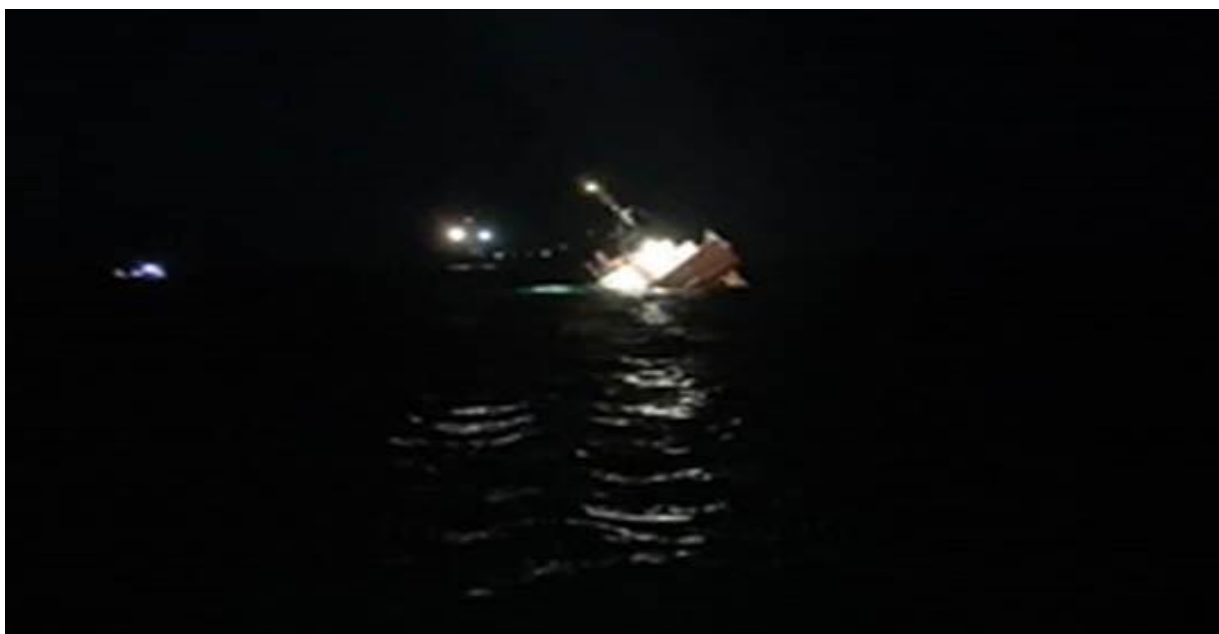
*Zdjęcie nr 1 Tonący po kolizji jacht Miętus II*

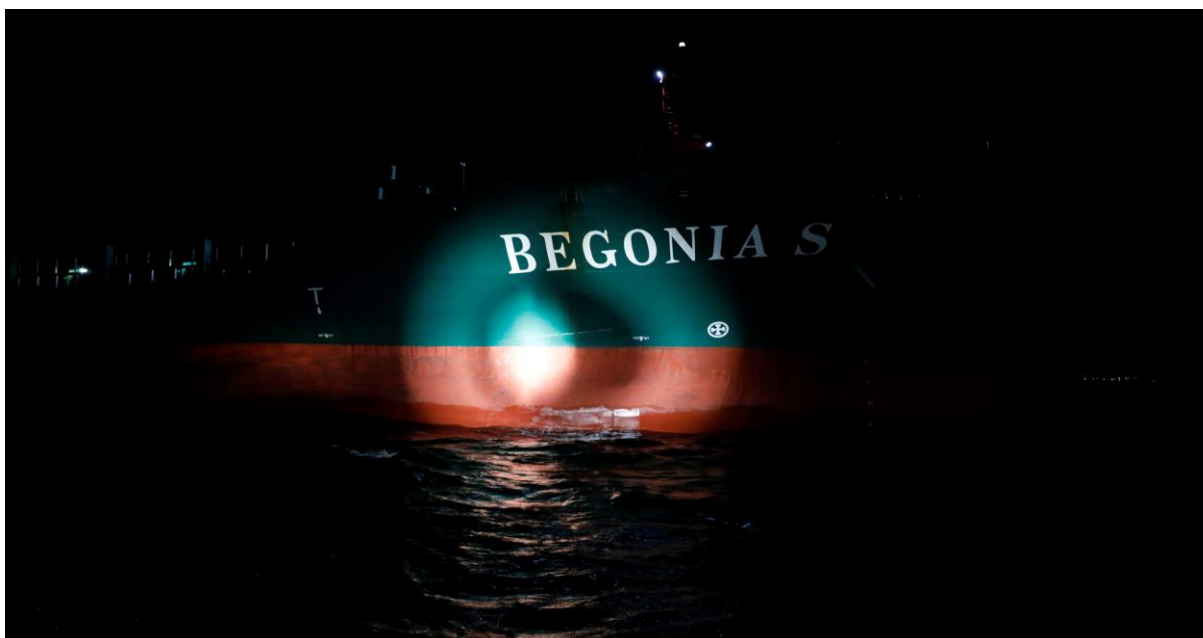
*Zdjęcie nr 4 Miejsce uderzenia dziobu jachtu Miętus II w kadłub statku Begonia S<sup>3</sup>*

<sup>3</sup> Na kadłubie nad linią wodną widoczne zabrudzenia płynem z uszkodzonego relingu dziobowego

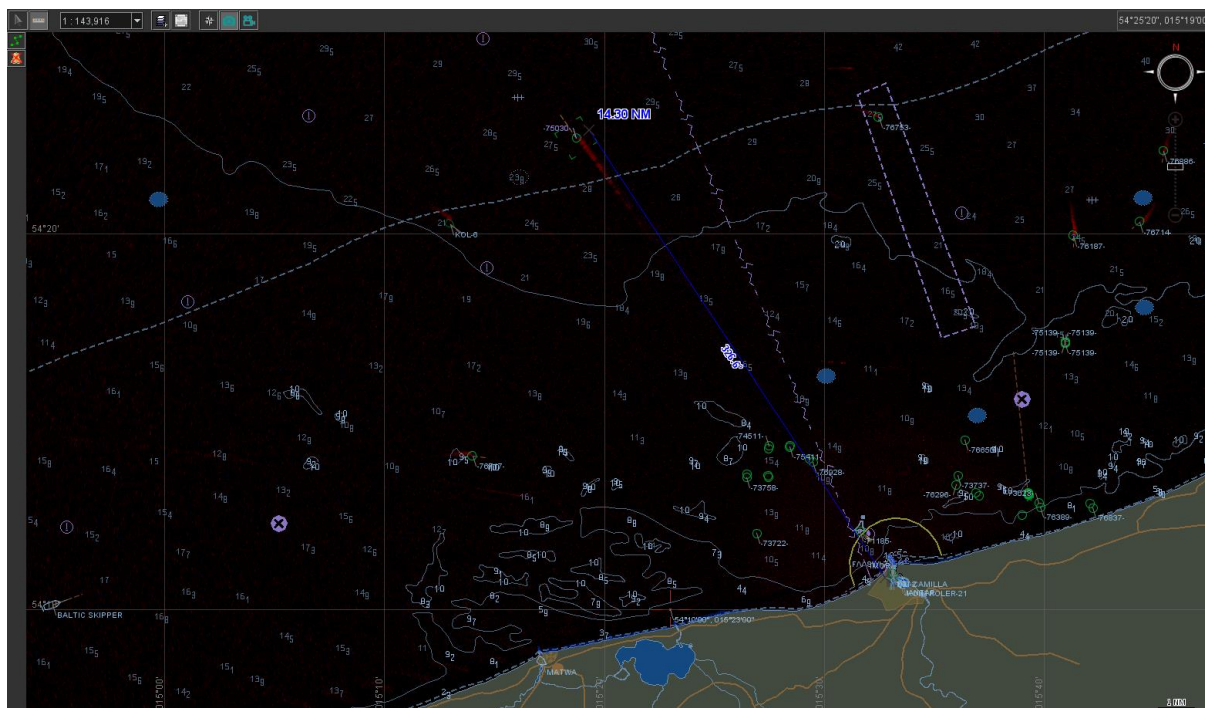
14,3 Mm od radaru. Należy, zatem przyjąć, że istniała techniczna możliwość wykrycia jachtu na ekranach radarów statku Begonia S.

*Rysunek nr 3 Jacht Miętus II widoczny na radarze brzegowym w trakcie wyjścia w rejs*

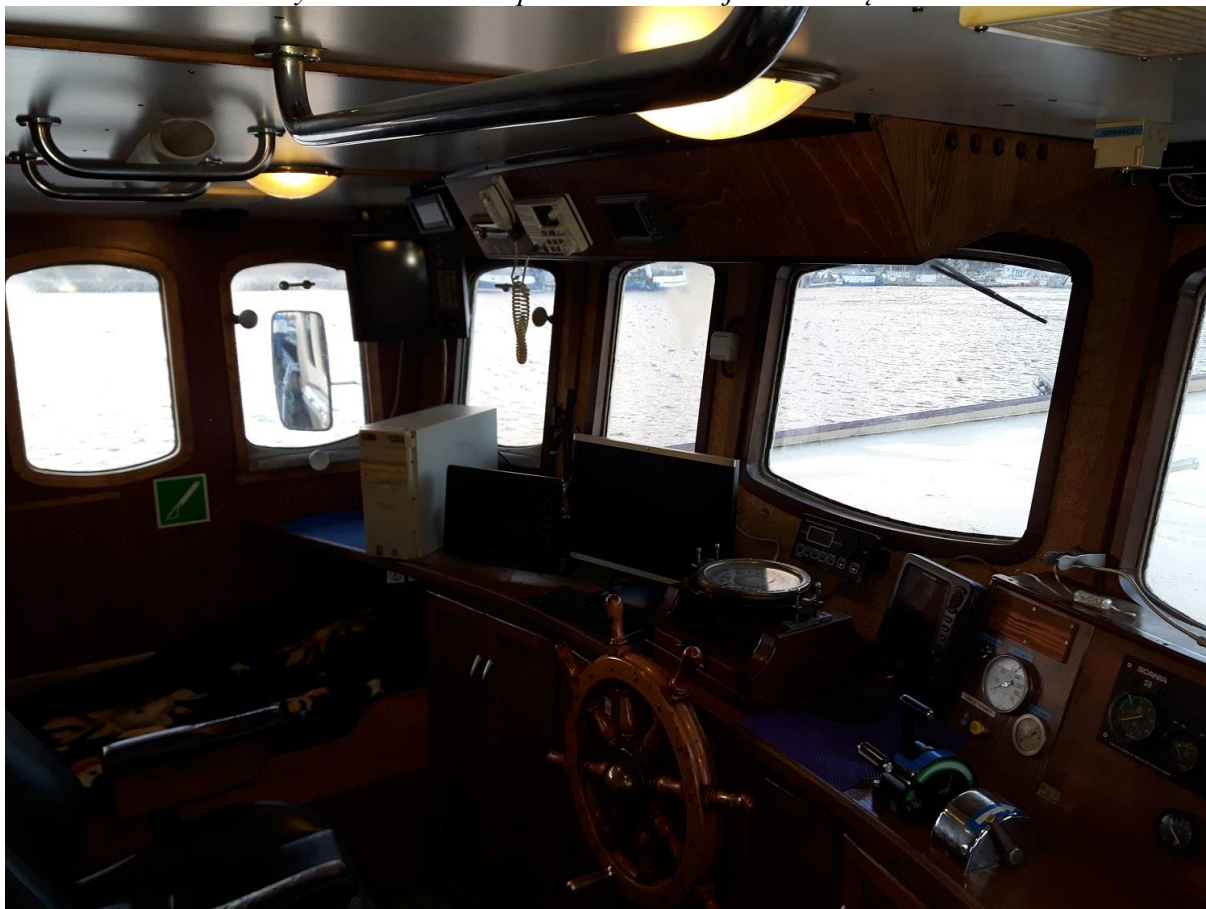
Na jachcie Miętuś II od godziny 02:30 obserwację i jednocześnie kierowanie jachtem prowadził sternik. Z miejsca sterowania zapewniona była niczym nieograniczona możliwość obserwacji w kierunku dziobu i na obie burty, a także możliwość obserwacji ekranu radarowego i pozostałych urządzeń. W nocy pokłady były zaciemnione i tylko na rufie, z tyłu nadbudówki było oświetlenie wejścia do toalety. Przedstawione Komisji wyjaśnienia załogi potwierdzają, że obserwacja wzrokowa i radarowa były prawidłowe i pozwoliły na wczesne wykrycie zbliżającego się statku Begonia S.

*Zdjęcie nr 5 Mostek na jachcie Miętus II*

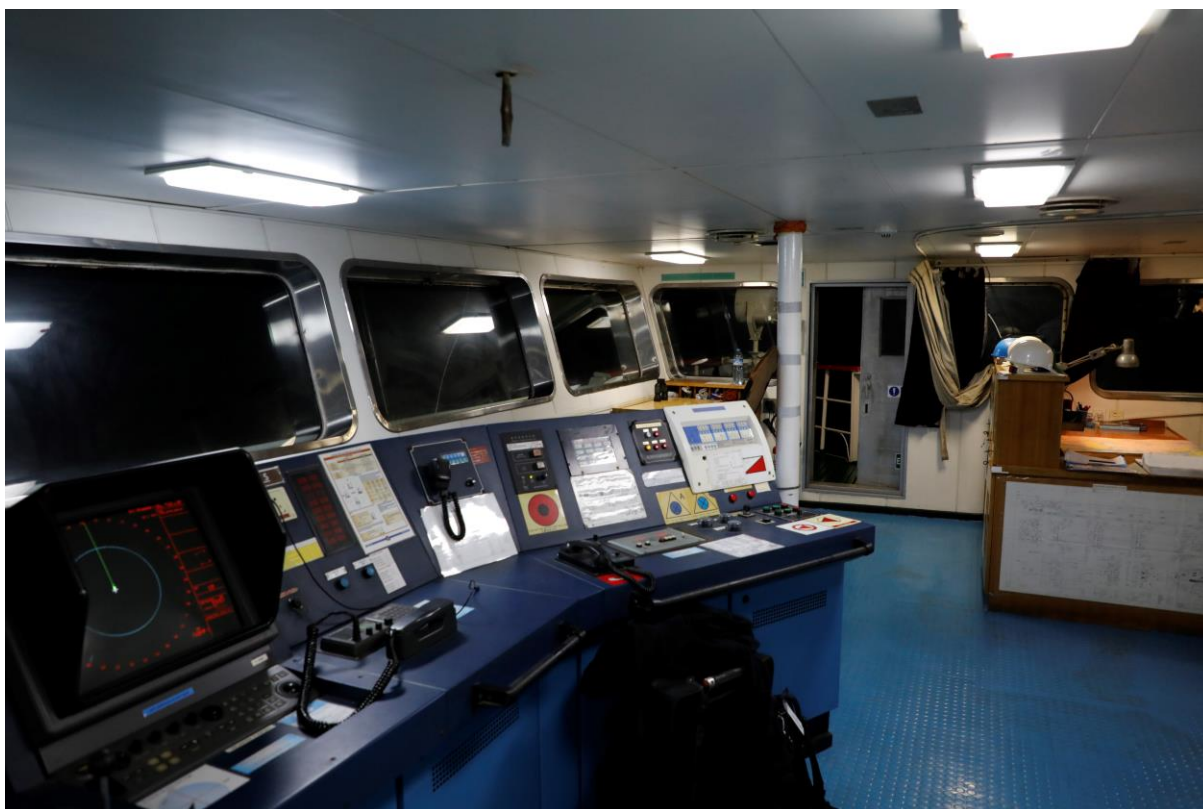
*Zdjęcie nr 8 Mostek prawa burta na statku Begonia S*

W miejscu tym odległość od okien frontowych mostka wynosi około 1,5 m. Oficer wachtowy na mostku obserwację łączył z wykonywaniem innych obowiązków wachtowych. Nie prowadził ciągłej obserwacji wzrokowej i radarowej. ARPA była ustawiona na manualną akwizycję ech, a zatem nie mogła wykryć i śledzić echa jachtu Miętus II nawet gdyby był widoczny na ekranie radaru. Błędem jest niekorzystanie z możliwości automatycznej akwizycji ech radarowych, jako wsparcia dla nawigatora przy wykrywaniu i ocenie ryzyka kolizji z innymi statkami. W czasie wachty oficer wachtowy porównywał informacje pozyskane z systemu automatycznej identyfikacji (AIS) z obrazem radarowym, odnajdując na nim sygnalizowane przez AIS statki. Brak ciągłej obserwacji radarowej przez odpowiednio wykwalifikowanego oficera powodował, że słabsze echa mogły pozostać niezauważone.

Należy przyjąć, że obserwacja radarowa prowadzona przez marynarza wachtowego nie może zostać uznana, jako efektywna i spełniająca wymagania przepisów konwencji COLREG i STCW. Obserwacja wzrokowa prowadzona w okresie tuż przed wypadkiem przez marynarza wachtowego z miejsca za pulpitem zawierała istotne ograniczenia w odniesieniu do jej skuteczności. Wynikało to z lśnienia ekranu radarowego oraz minimalnego sztucznego światła, które przenosiło się na mostek z części nawigacyjnej powodując ograniczenie zdolności

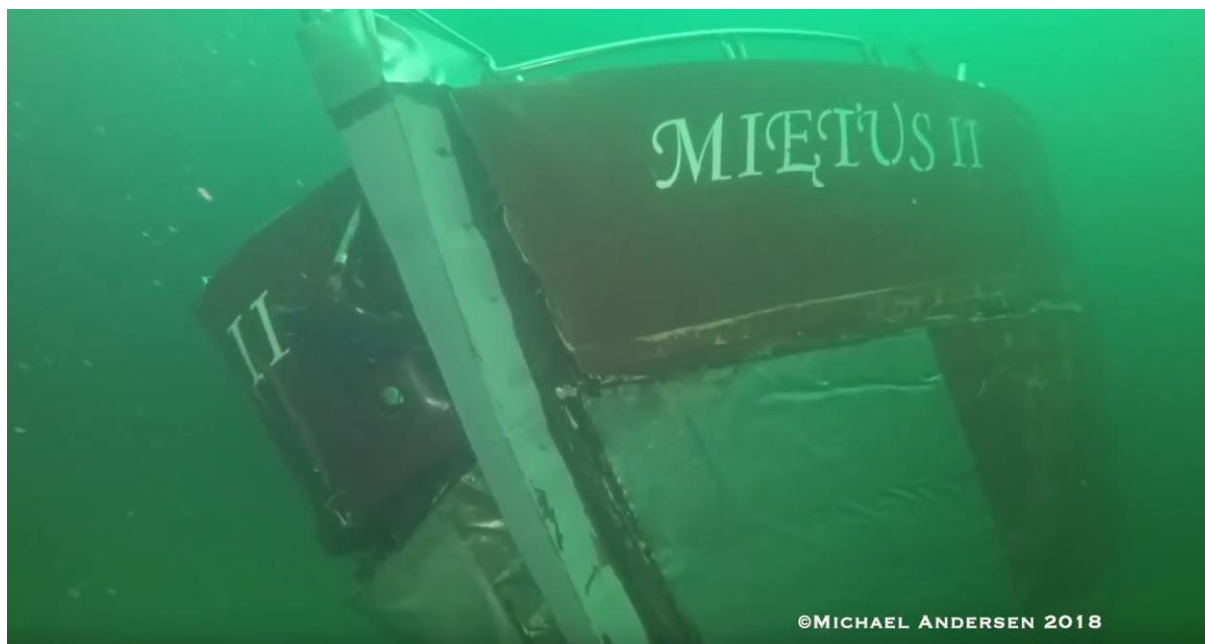
Widząc nieuchronność kolizji sternik jachtu Miętus II rozpoczął manewr zwrotu przy włączonym systemie automatycznego sterowania. Po obudzeniu kapitana ten przełączył system sterowania z automatycznego na ręczne i wyłożył ster prawo na burtę. Tuż przed kolizją jacht był w trakcie wykonywania zwrotu w prawo. Oficer wachtowy statku Begonia S po zauważeniu jachtu tuż przy dziobie wyłożył ster lewo na burtę. Należy przyjąć, że z uwagi na masę statku i związaną z tym bezwładność, do momentu kolizji nie nastąpiła istotna zmiana kursu statku. Efekt zderzenia dwóch kadłubów został znacznie zminimalizowany z uwagi na fakt, że jacht zdołał zmienić swój kurs o około 30° do 40° w prawo przed uderzeniem w dziób statku. Przy pierwotnych kursach obu jednostek wypadkowa prędkość zbliżania wynosiła około 17 w. W momencie wykonania znaczącej zmiany kursu przez jacht Miętus II ta prędkość zmalała do prędkości własnej jachtu, dodatkowo obniżonej wskutek wejścia w cyrkulację. Należy szacować, że uderzenie w kadłub nastąpiło przy prędkości ok. 5 – 6 w. Sytuacja ta uchroniła drewniany jacht przed całkowitym zniszczeniem konstrukcji kadłuba w chwili uderzenia

*Zdjęcie nr 9 Uszkodzenie części dziobowej jachtu Miętuś II*
