PAŃSTWOWA KOMISJA BADANIA
WYPADKÓW MORSKICH

RAPORT KOŃCOWY

**kutra rybackiego JAS - 57
Magdalena**

**Śmierć członka załogi kutra rybackiego wskutek
porażenia prądem**

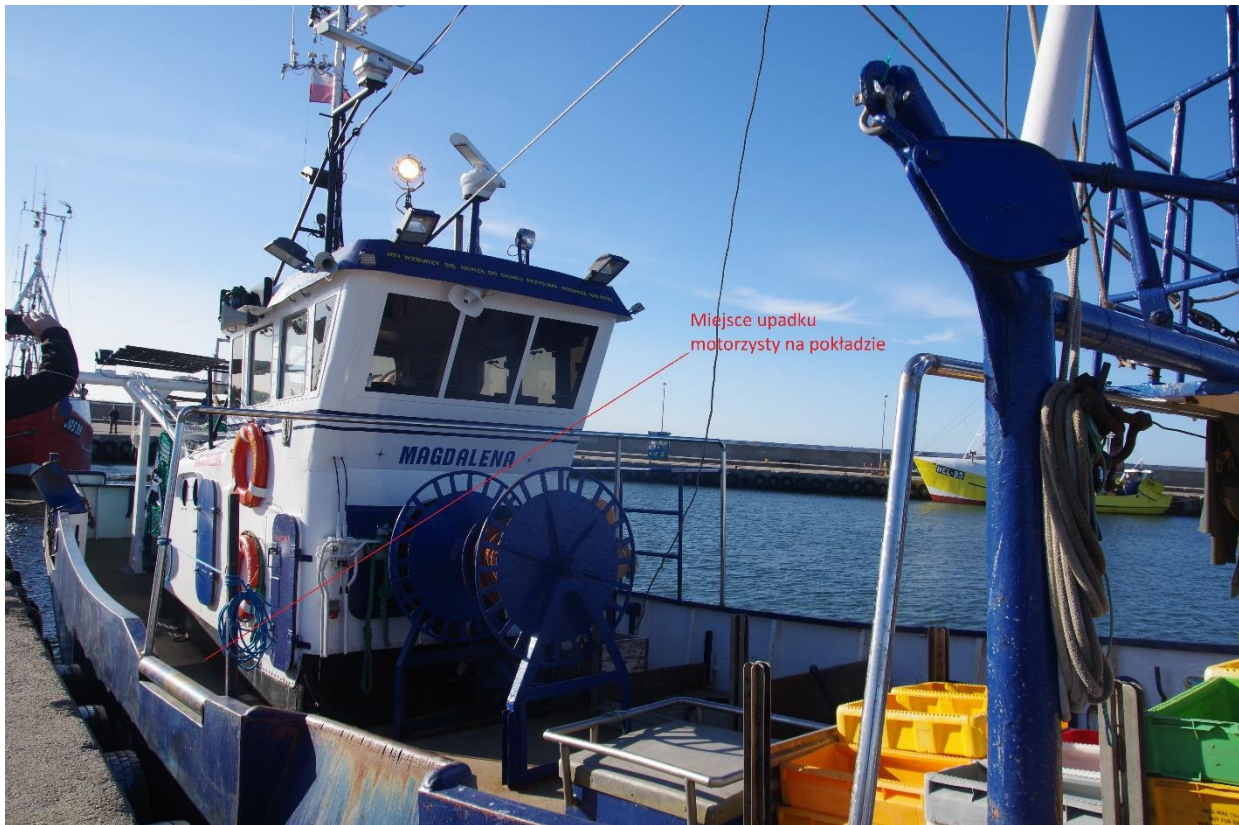
Rysunek nr 1 Miejsce upadku uszkodzonego na pokładzie

Słyszając krzyk członkowie załogi znajdujący się na mostku wybiegli na pokład i zauważyli motorzystę leżącego pomiędzy nadbudówką, a burtą przy wyjściu z maszynowni. Poszkodowany trzymał w ręku zwój przewodu przedłużacza. Armator wyrwał przewód z rąk poszkodowanego i odrzucił na pokład. Szyper widząc oznaki początkowo tracenia oddechu i przytomności, a następnie braku oddechu i akcji serca przystąpił do reanimacji motorzysty. Armator polecił elektrykowi wezwanie pomocy, a sam włączył się do reanimacji. Przybyły po ok. 10 minutach zespół ratownictwa medycznego przejął ratowanie poszkodowanego. Do udziału w akcji włączyli się członkowie SAR wspomagając ratowników pogotowia ratunkowego. O godz. 01:12 lekarz stwierdził zgon motorzysty.

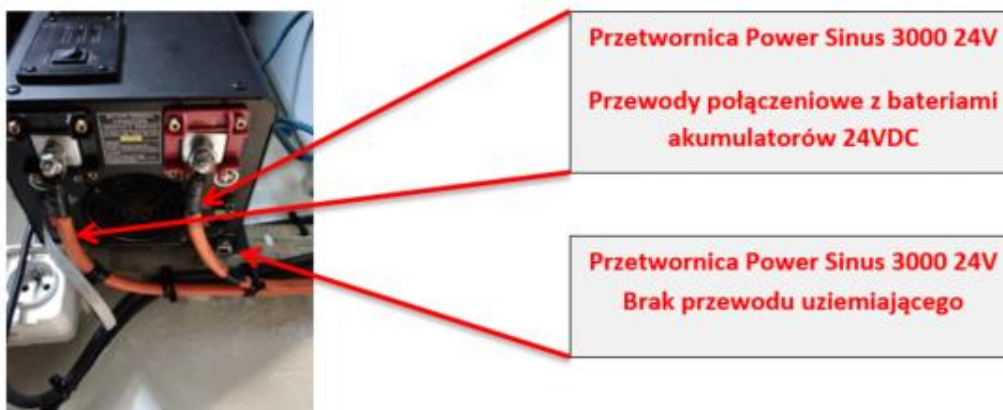
Rysunek nr 2 Połączenie baterii akumulatorów z przetwornicą

Po zdemontowaniu z jednostki przetwornicy Power Sinus 3000 24V poddano ją badaniu, w warunkach zbliżonych do tych jakie panowały na kutrze, na możliwość wygenerowania na obudowie lub zaciskach zasilających niebezpiecznego napięcia elektrycznego prowadzącego do porażenia prądem elektrycznym członka załogi. Wyniki badania jednoznacznie wykazały brak takiej możliwości. Komisja stwierdziła jednocześnie, że przetwornica nie była prawidłowo uziemiona, została zainstalowana w pomieszczeniu, które nie spełnia wymagań określonych w Instrukcji obsługi urządzenia, a ponadto samo urządzenie nie spełniało wymagań klasyfikatora i jako takie nie powinno być zainstalowane na burcie statku.

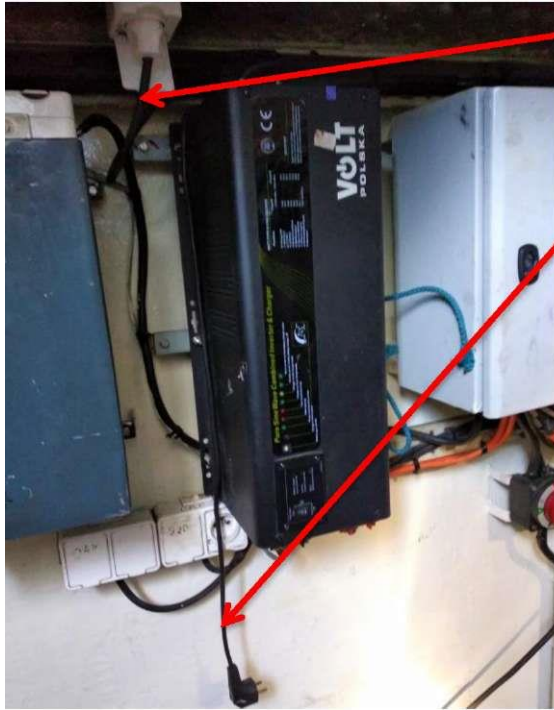
Rysunek nr 3 Instalacja przewodów elektrycznych

Wykonanie elementów instalacji elektrycznej umożliwiało popełnianie błędów i pomyłek w czasie jej eksploatacji. Wynikało to z braku aktualnych rysunków/schematów połączeń elementów instalacji elektrycznej. Część okablowania instalacji nie była przymocowana na stałe. Występowały braki jednoznacznego oznakowania i opisu przeznaczenia elementów obwodów elektrycznych. Gniazda elektryczne o różnych parametrach elektrycznych (230VAC / 24VDC) były tego samego typu. Instalacja przetwornicy, poza brakiem uziemienia, umożliwiała dostępność do części przewodzących prąd elektryczny. Nie zapewniono tym samym zabezpieczenia obwodów elektrycznych przed dotykiem bezpośrednim.

Instalacja elektryczna została wykonana niezgodnie z normą PN-HD 60364-4-41:2009 dotyczącą instalacji elektrycznych niskiego napięcia, ochrony dla zapewnienia bezpieczeństwa i ochrony przed porażeniem elektrycznym.

Instalacja przewodów elektrycznych,
brak mocowania przewodów i
jednoznacznych oznaczeń, możliwość
błędnych połączeń

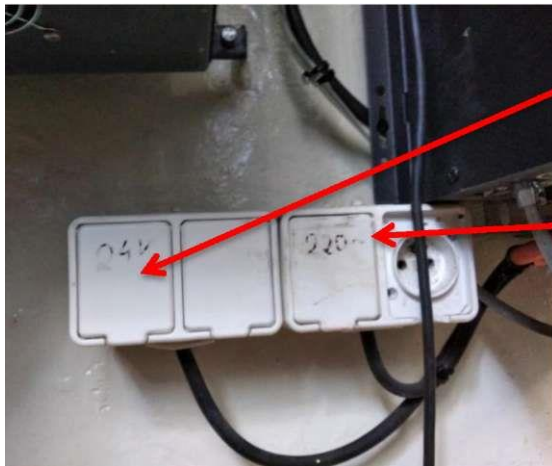
Rysunek nr 4 Instalacja gniazd elektrycznych 24VDC i 230VAC

Gniazda są tego samego typu,
możliwość błędnych połączeń

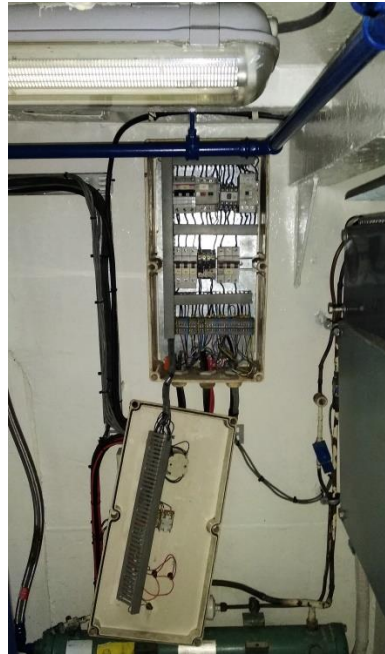
Zdjęcie nr 3 Rozdzielnica chłodni

W opinii Komisji jednym z kluczowych czynników w badanym wypadku był stan izolacji instalacji elektrycznej kutra. Zgodne informacje wszystkich świadków potwierdzają, że kilkukrotne próby załączenia zasilania 440 V 50Hz z lądu we Władysławowie kończyły się negatywnie z uwagi na zadziałanie wyłącznika różnicowo - prądowego. Zakładano wówczas, że obniżenie rezystancji izolacji dotyczy tylko instalacji chłodni. Faktycznie występowały też inne miejsca wskazujące na możliwość obniżenia stanu izolacji instalacji. Przykładem mogło być nieprawidłowe zainstalowanie lampy świetlówkowej.

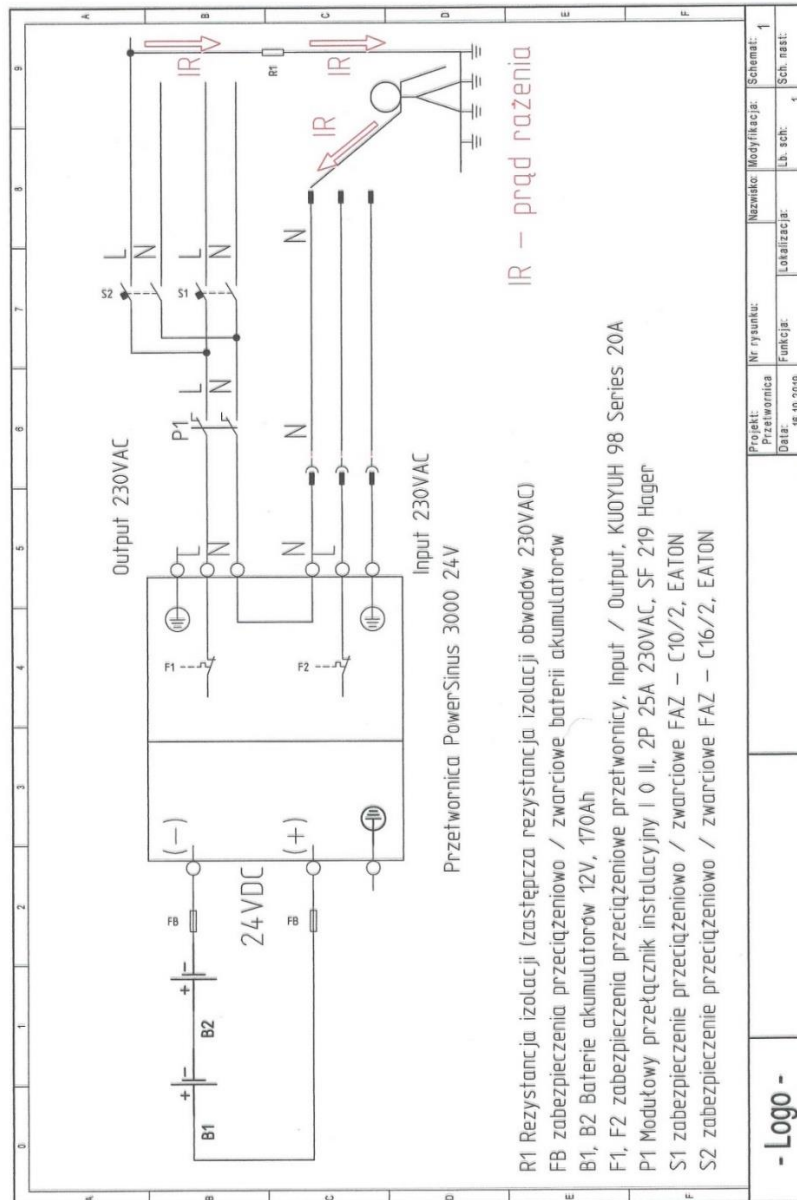
Rysunek nr 5 Porażenie prądem członka załogi – schemat ideowy

Komisja ustaliła następujący przebieg wypadku porażenia prądem ze skutkiem śmiertelnym motorzysty na kutrze JAS 57 zobrazowany na rysunku nr 5.

W sytuacji braku możliwości podania zasilania z lądu przy użyciu dedykowanego kabla zasilającego podłączonego do gniazda energetycznego 400V na nabrzeżu, uszkodzony podjął próbę bezpośredniego podłączenia zasilania 230V z lądu do przetwornicy statkowej.

przetwornica (rys. nr 9) spowodował podanie zasilania do uszkodzonych obwodów 230V. Uszkodzona izolacja obwodów elektrycznych spowodowała pojawienie się napięcia fazowego oznaczonego „L” na konstrukcji stalowo – aluminiowej kutra.

W tym samym czasie członek załogi przenosił kabel podłączony do zacisków wejściowych przetwornicy. Po wyjściu z maszynowni na pokład dotknął dłonią jednego z biegunów wtyczki, nie osłoniętego bolca wtyczki połączonego z zaciskiem „N” przetwornicy. W tym czasie stał na mokrej macie leżącej na pokładzie przed wyjściem z maszynowni. Uszkodzona izolacja instalacji elektrycznej kutra spowodowała, że członek załogi został porażony prądem elektrycznym.

Prąd rażenia popłynął przez ciało poszkodowanego zgodnie ze schematem przedstawionym na rysunku . Wartość prądu rażenia IR, który popłynął przez ciało poszkodowanego, wynikała z pełnego napięcia przemiennego wytworzonego przez przetwornicę (230V, 50Hz), rezystancji izolacji R1 oraz rezystancji przejścia przez ciało poszkodowanego.

Prąd rażenia nie był ograniczony przez zabezpieczenia F1 ani S2, bo w obu przypadkach są to zabezpieczenia przeciążeniowe - zwłoczne, o prądach znamionowych 20A i 16A.

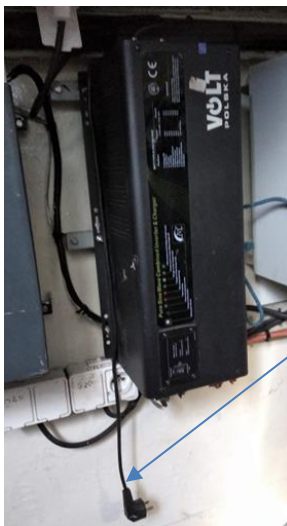
Rysunek nr 8 Przetwornica Power Sinus 3000 24V

Ze źródła napięcia 230V, 50Hz dostępnego w niewielkiej odległości od kutra cumującego przy nabrzeżu portu Jastarnia zamierzano zasilić przetwornicę dużej mocy POWER SINUS 3000 24V. Urządzenie to było zamontowane w pomieszczeniu siłowni kutra.

Przewód do którego podłączono trójżyłowy przedłużacz w celu zasilania przetwornicy ze źródła napięcia 230VAC znajdującego się na nabrzeżu portu Jastarnia

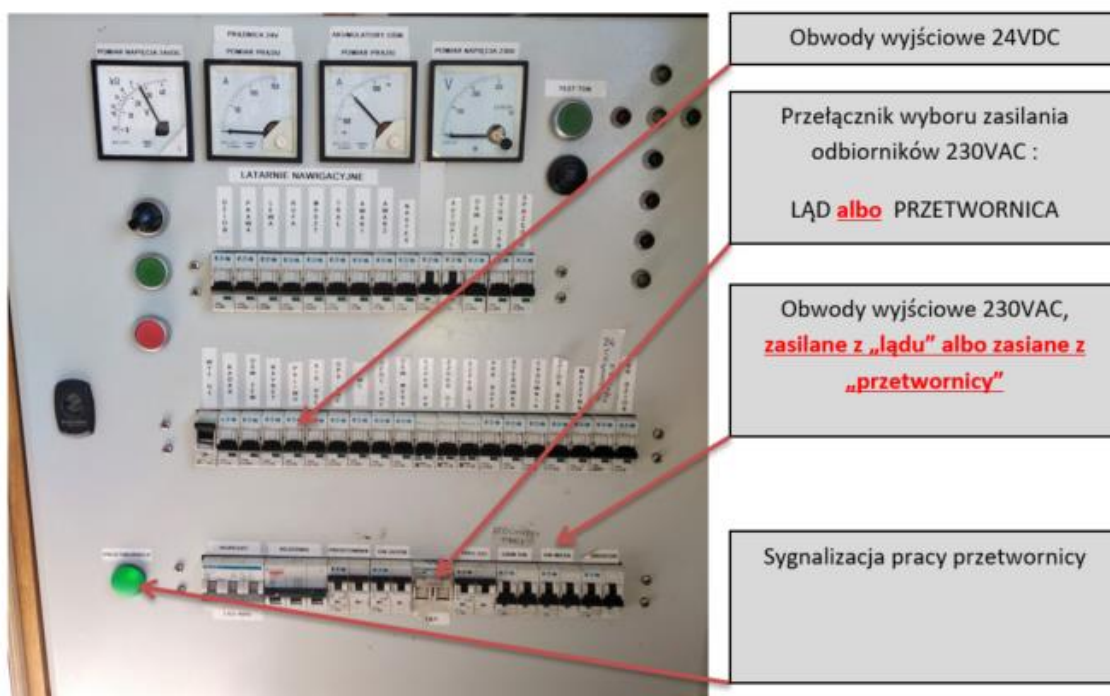
Rysunek nr 9 Tablica rozdzielcza na mostku

Po załączeniu (zamierzonym lub przypadkowym) przetwornicy do pracy w trybie Power Saver Off, poprzez przełączenie przełącznika na obudowie przetwornicy lub przełączeniu przełącznika na panelu LCD znajdującym się na mostku kutra, przetwornica rozpoczęła pracę w trybie inwerterowym. Wytworzyła ona prawidłowo napięcie na swoich zaciskach wyjściowych (Output 230V) 230V, 50Hz. Załączony wyłącznik wyboru rodzaju zasilania 230V na mostku do pozycji

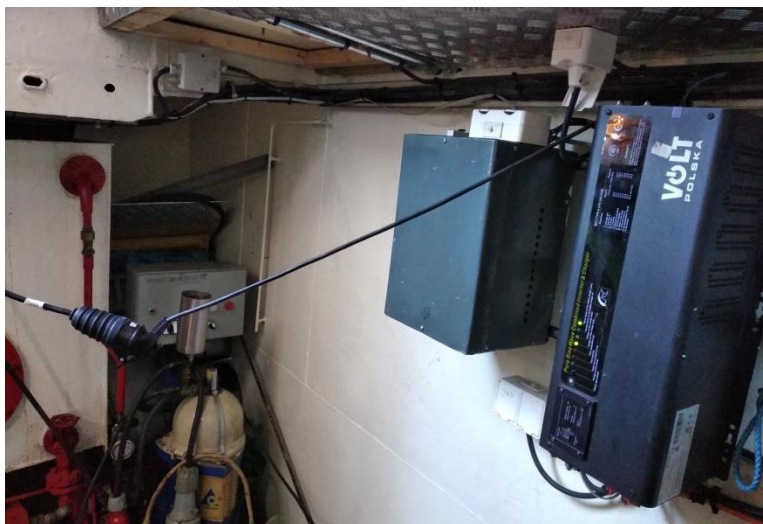
Rysunek nr 10 Podłączenie przetwornicy do zasilania z lądu

Powstało pytanie w jaki sposób mogło dojść do porażenia prądem elektrycznym w przypadku, gdy poszkodowany był w trakcie czynności zmierzających do podłączenia zasilania przetwornicy. Przenośny kabel był podłączony jedynie do połączeń zasilających to urządzenie.

W taki sposób załoga kutra JAS 57 podłączała zasilanie 230VAC do przetwornicy Power Sinus. Kabel był prowadzony przez drzwi wodoszczelne prowadzące do siłowni jednostki.

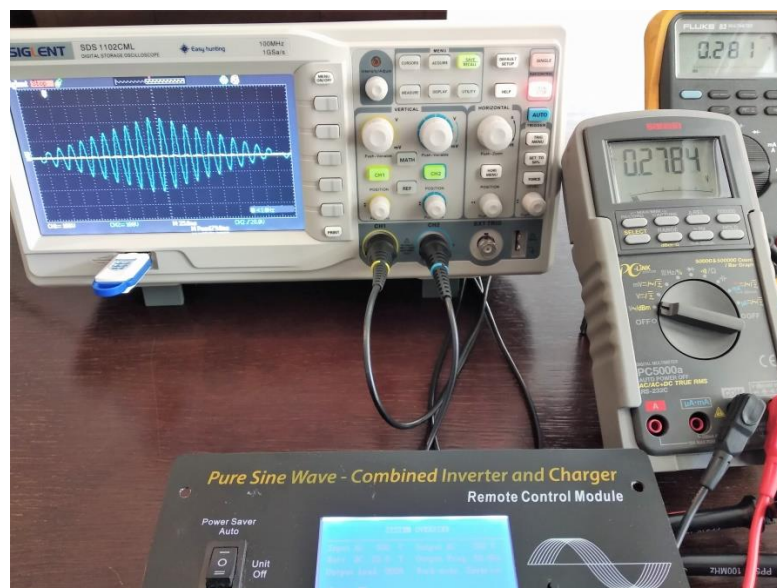
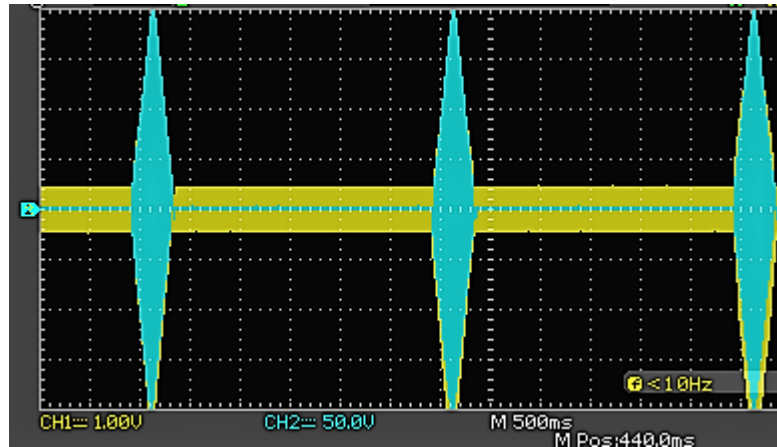
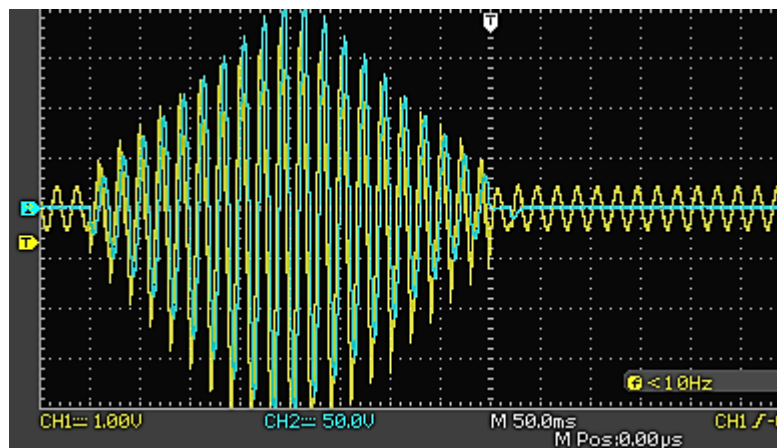
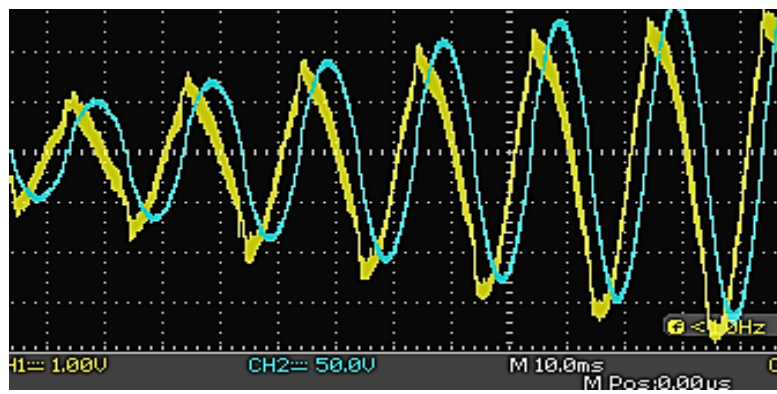
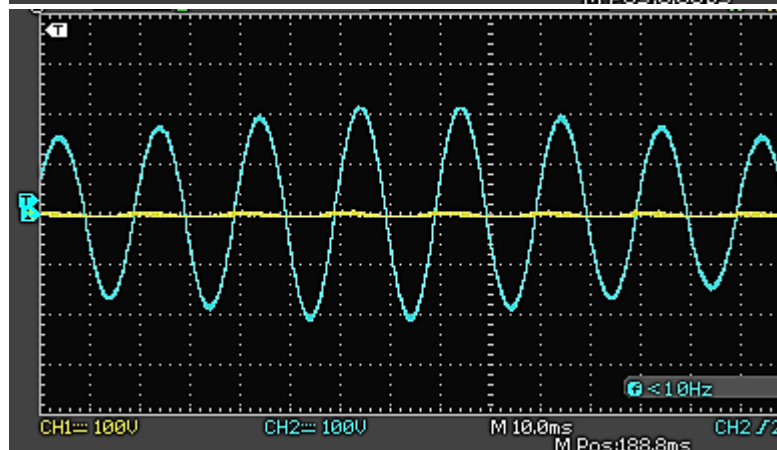
Zdjęcie nr 15 Wyniki Tryb pracy Power Saver Auto, $U_{wej}=0\text{VAC}$, $U_{wyj}=\text{Variable}$

Tryb pracy inwerterowej; przetwornica nie ma zasilania wejściowego, pobiera energię z baterii akumulatorów. Napięcie wyjściowe jest zmienne; przetwornica oczekuje na podłączenie odpowiedniego obciążenia do zacisków wyjściowych. Impulsy napięć wyjściowych testują wielkość obciążenia, gdy jest niższe od zakładanego przetwornica nie wytwarza pełnego napięcia 230V, 50Hz na swoim wyjściu – oszczędza energię.

Wielokrotne próby wymuszenia stanów przejściowych polegających na załączaniu i wyłączeniu przetwornicy i podłączaniu zmiennych obciążeń nie spowodowało w trybie pracy Power Saver Auto pojawiania się sygnałów napięciowych na wejściu przetwornicy mogących powodować porażenie prądem elektrycznym. Maksymalne amplitudy napięć wejściowych nie przekraczają 5V, czas trwania tych sygnałów wynosi około 400ms.

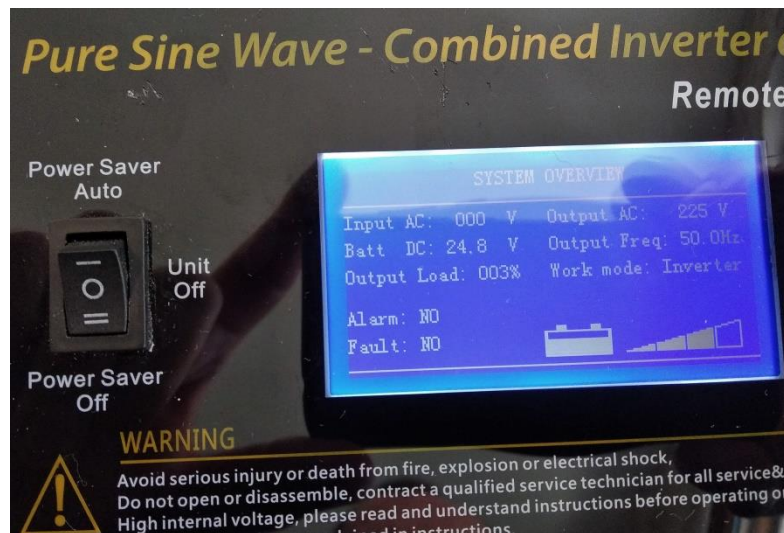
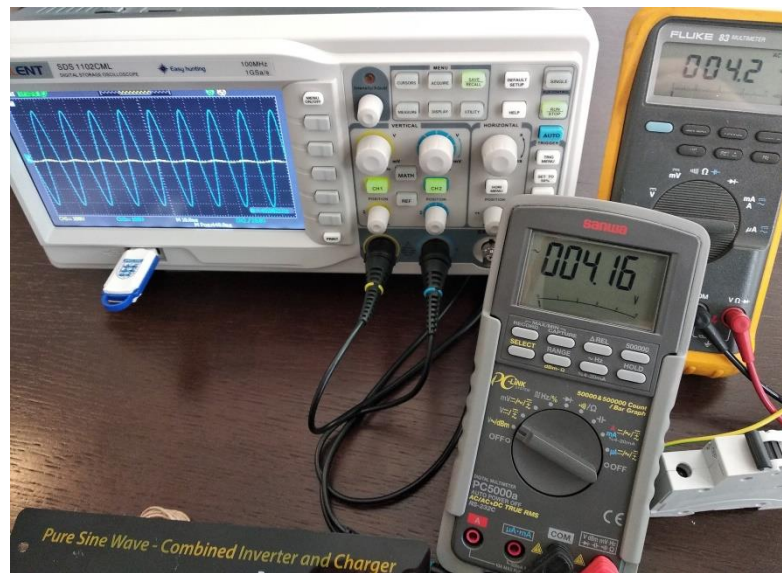
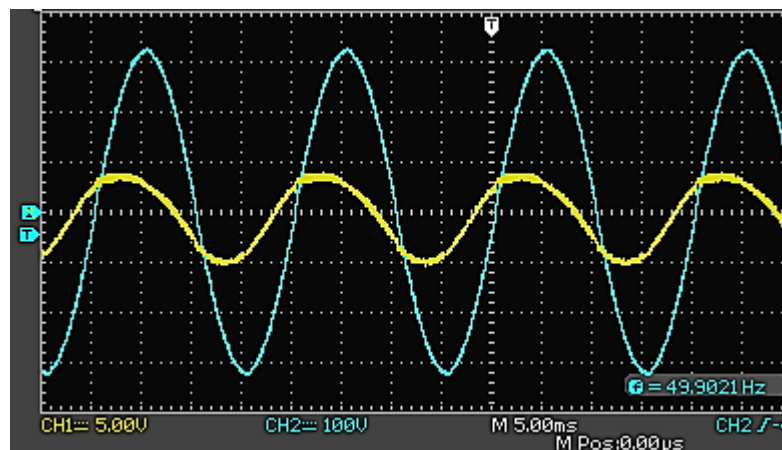
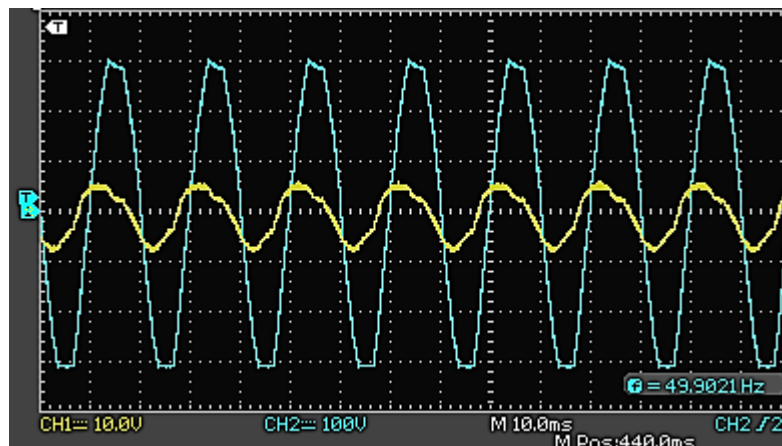
Zdjęcie nr 16 Wyniki Tryb pracy Power Saver Off, $U_{wej}=0V_{AC}$, $U_{wyj}=230V$, 50Hz

Tryb pracy inwerterowej; przetwornica nie ma zasilania wejściowego, pobiera energię z baterii akumulatorów. Wytwarza pełne napięcie wyjściowe 230V, 50Hz.

Wielokrotne próby wymuszenia stanów przejściowych polegających na załączaniu i wyłączaniu przetwornicy i podłączeniu zmiennych obciążeń nie spowodowało w trybie pracy Power Saver Off pojawiania się sygnałów napięciowych na wejściu przetwornicy mogących powodować porażenie prądem elektrycznym. Maksymalne amplitudy napięć wejściowych nie przekraczają 8V. Ma to miejsce w stanach, gdy obciążona przetwornica wytwarza zniekształcone napięcia
