# RAPORT KOŃCOWY

## 39/19

**Łódź rybacka KUŻ-102**

**Utonięcie członka załogi podczas cumowania  
jednostki w dniu 13 maja 2019 r. w Kuźnicy.**

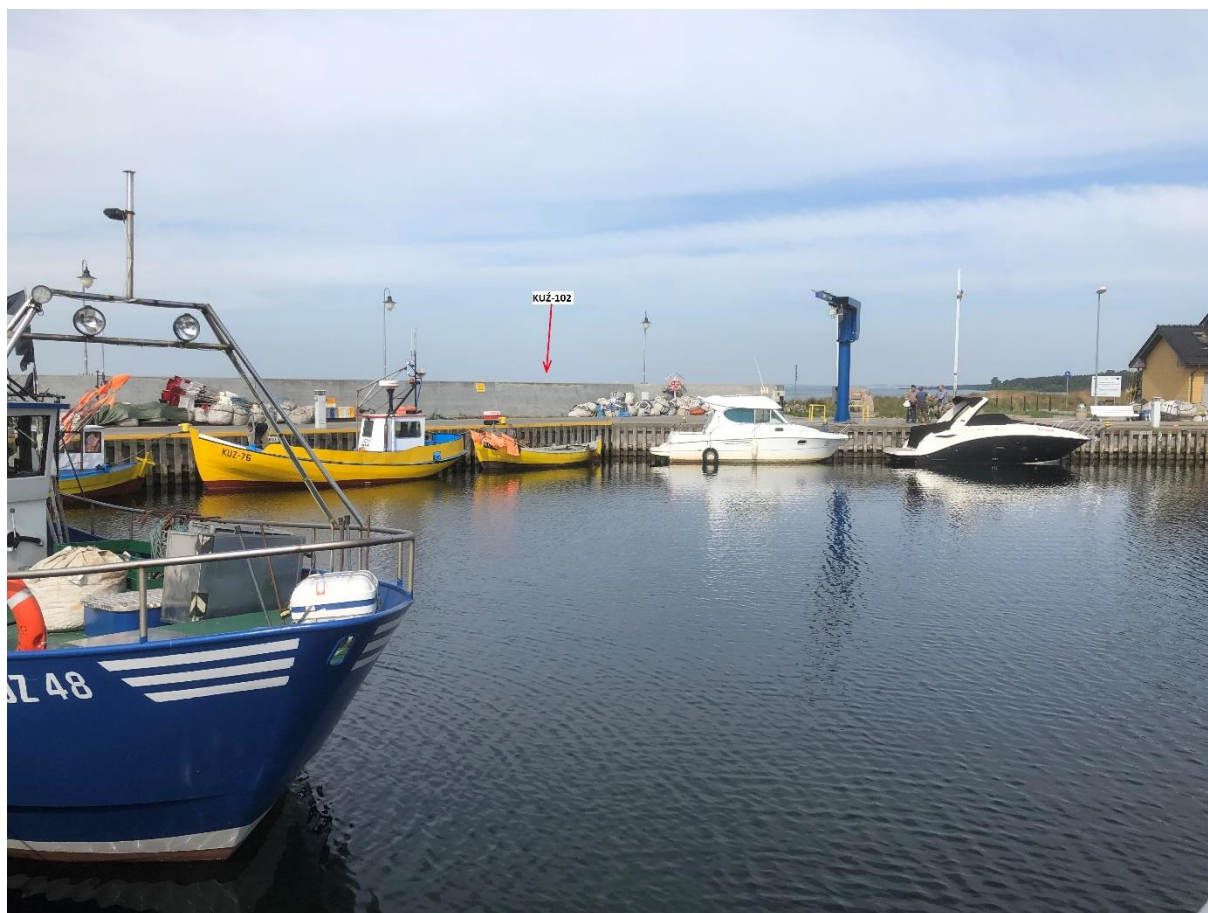
*Zdjęcie 1 - Przystań Kuźnica i łódź KUŻ-102 zacumowana na stanowisku, gdzie doszło do wypadku.*

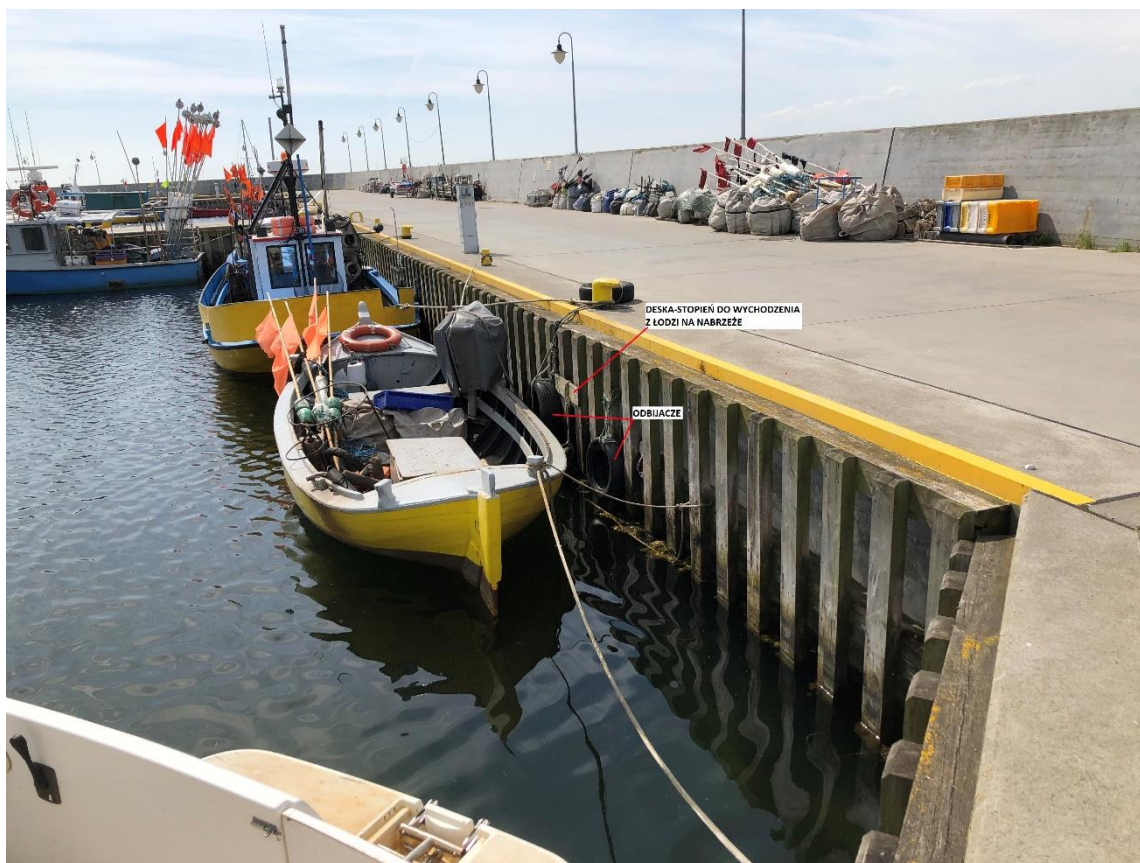
*Zdjęcie 2 - Przystań Kuźnica i łódź KUŻ-102 zacumowana na stanowisku gdzie doszło do wypadku. Widoczna deska przybita do odbojnic, służąca do wychodzenia z łodzi na nabrzeże.*

- nieodpowiednie miejsce na wychodzenie z niskiej łodzi na wysokie nabrzeże.
- niedozwolone stosowanie ułatwienia w postaci prowizorycznie przymocowanej deski-stopnia, stwarzającego zagrożenie przy wychodzeniu na nabrzeże.
- duża waga załoganta ubranego w gumowe, napełnione wodą wodery, a przez to jego mała sprawność ruchowa.
- brak kwalifikacji członka załogi jednostki rybackiej.

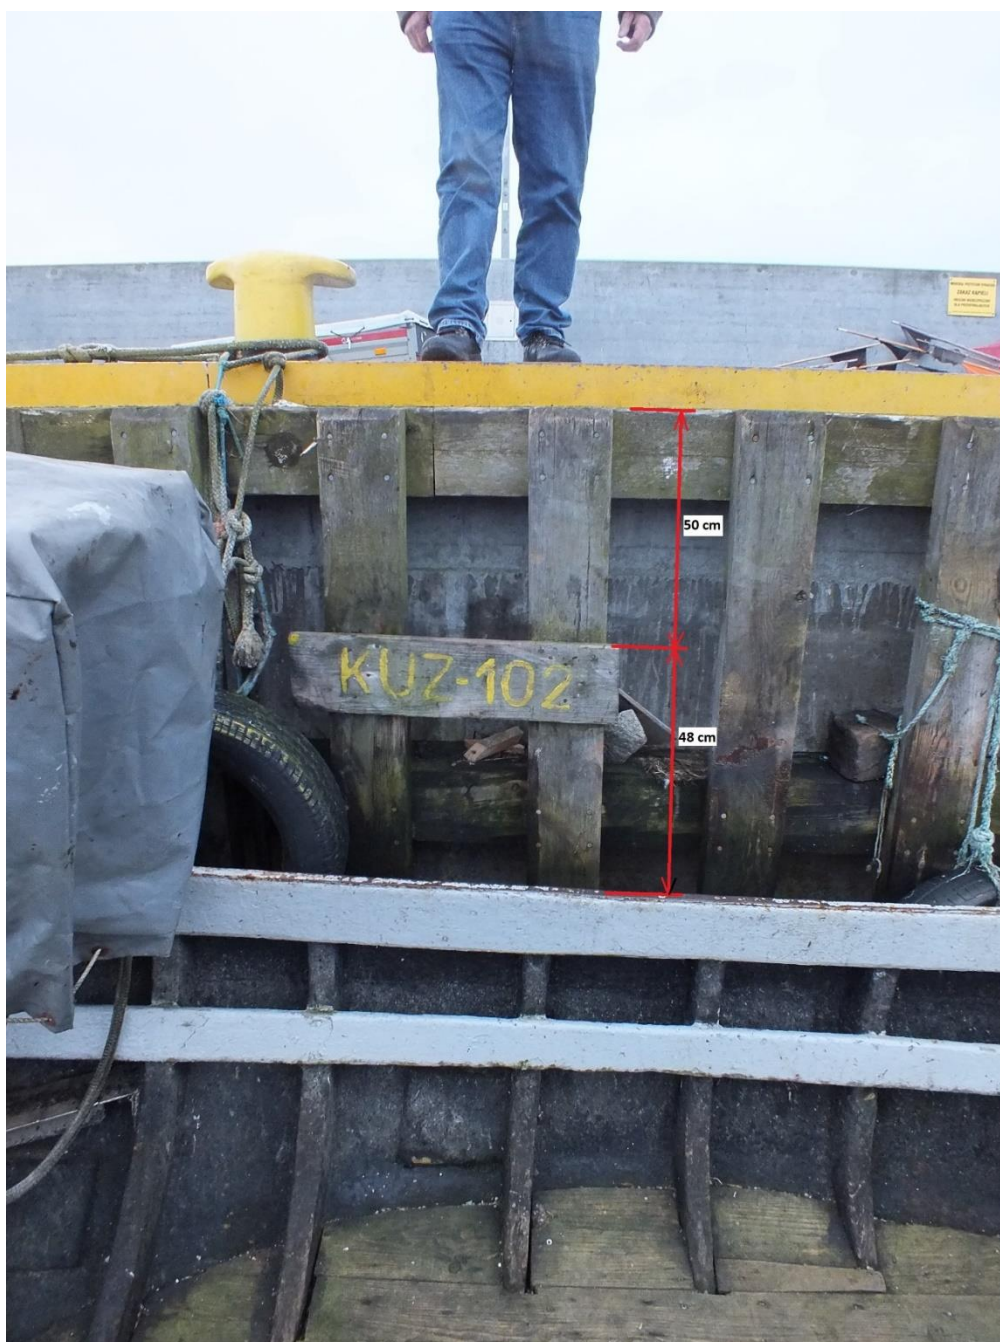
Zdjęcie 3 - Burta łodzi KUŻ-102 i deska po której chciał wyjść załogant. Zaznaczone odstępki: burta-stopień i stopień-nabrzeże)

Różnica poziomów między krawędzią burty zacumowanej łodzi KUŻ-102 oraz górną krawędzią nabrzeża wynosi ok.1 metr. Załogi małych jednostek o niskich burtach mocowały prowizoryczne deski-stopnie do pionowych belek odbojowych, umożliwiające im postawienie nogi i wyjście na nabrzeże (zob. zdjęcie 3). Taka deska-stopień jakkolwiek pomocna, nie zapewnia bezpiecznego wyjścia z łodzi na nabrzeże. Nabrzeża na przystani Kuźnica wyposażone są w drabinki bezpieczeństwa, przewidziane głównie do wyjścia z wody. Są to drabinki stalowe z poręczą (zob. zdjęcie 6) umocowane w różnych miejscach w specjalnych wgłębieniach, a najbliższa w odległości ok.12m od miejsca cumowania KUŻ-102. W całej przystani Kuźnica nie ma natomiast niższego nabrzeża czy pomostu pływającego, zapewniającego bezpieczne połączenie z lądem dla niskich jednostek które tu cumują.

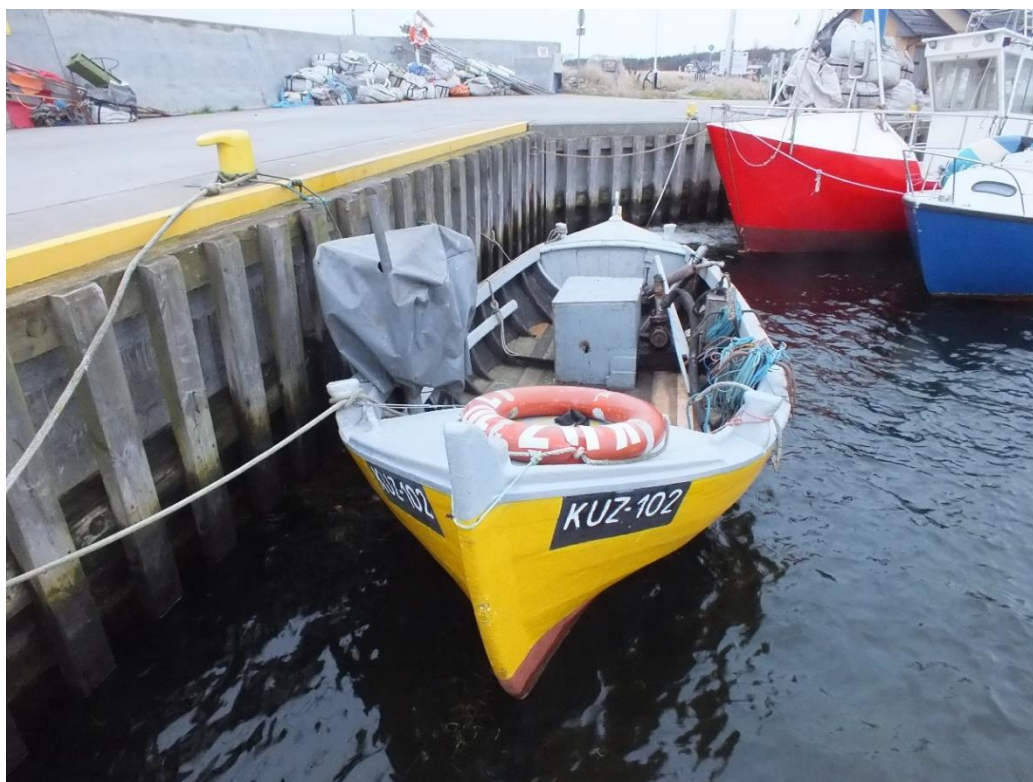
*Zdjęcie 4 - Łódź KUŻ-102 widziana od dziobu w miejscu cumowania.*

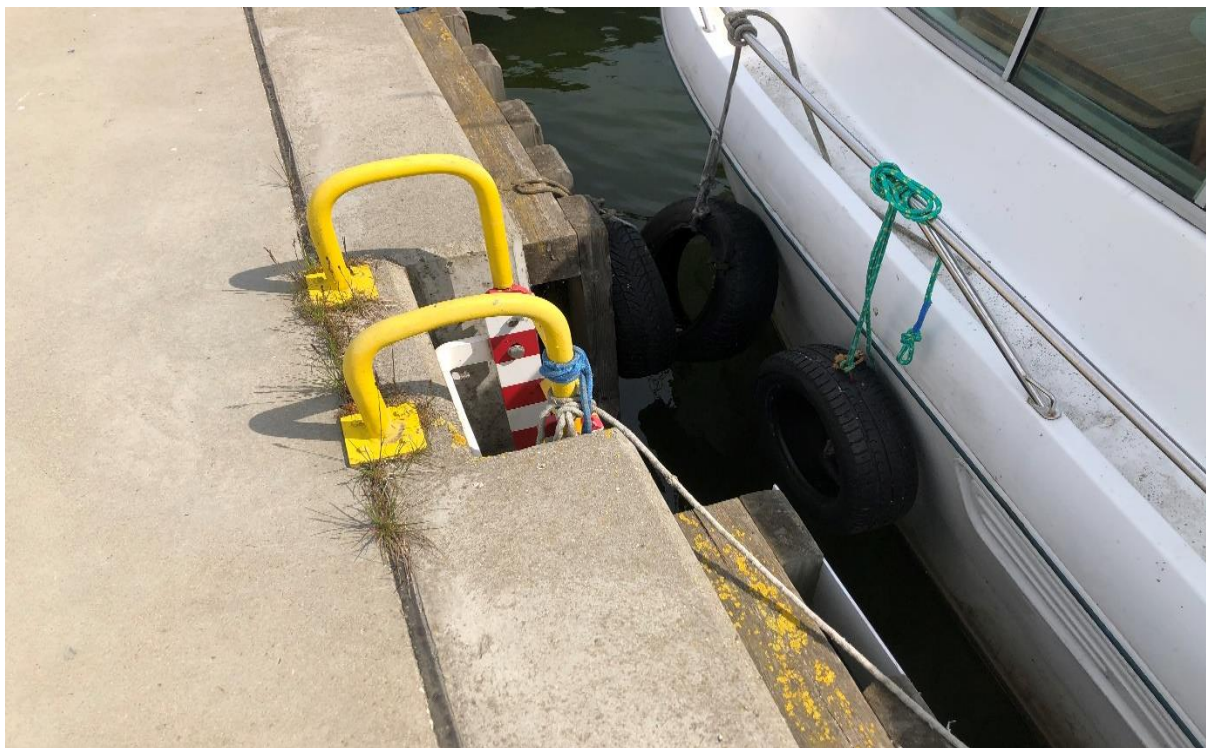
*Zdjęcie 6 - Drabinka z poręczą, dająca możliwość wyjścia z wody.*

Ilość drabinek bezpieczeństwa jest zbyt mała aby zmienić dotychczasowe miejsca cumowania małych jednostek w taki sposób aby cumowały w bezpośredniej bliskości drabinek co umożliwiałoby bezpieczne wyjście na nabrzeże w miejscu cumowania.

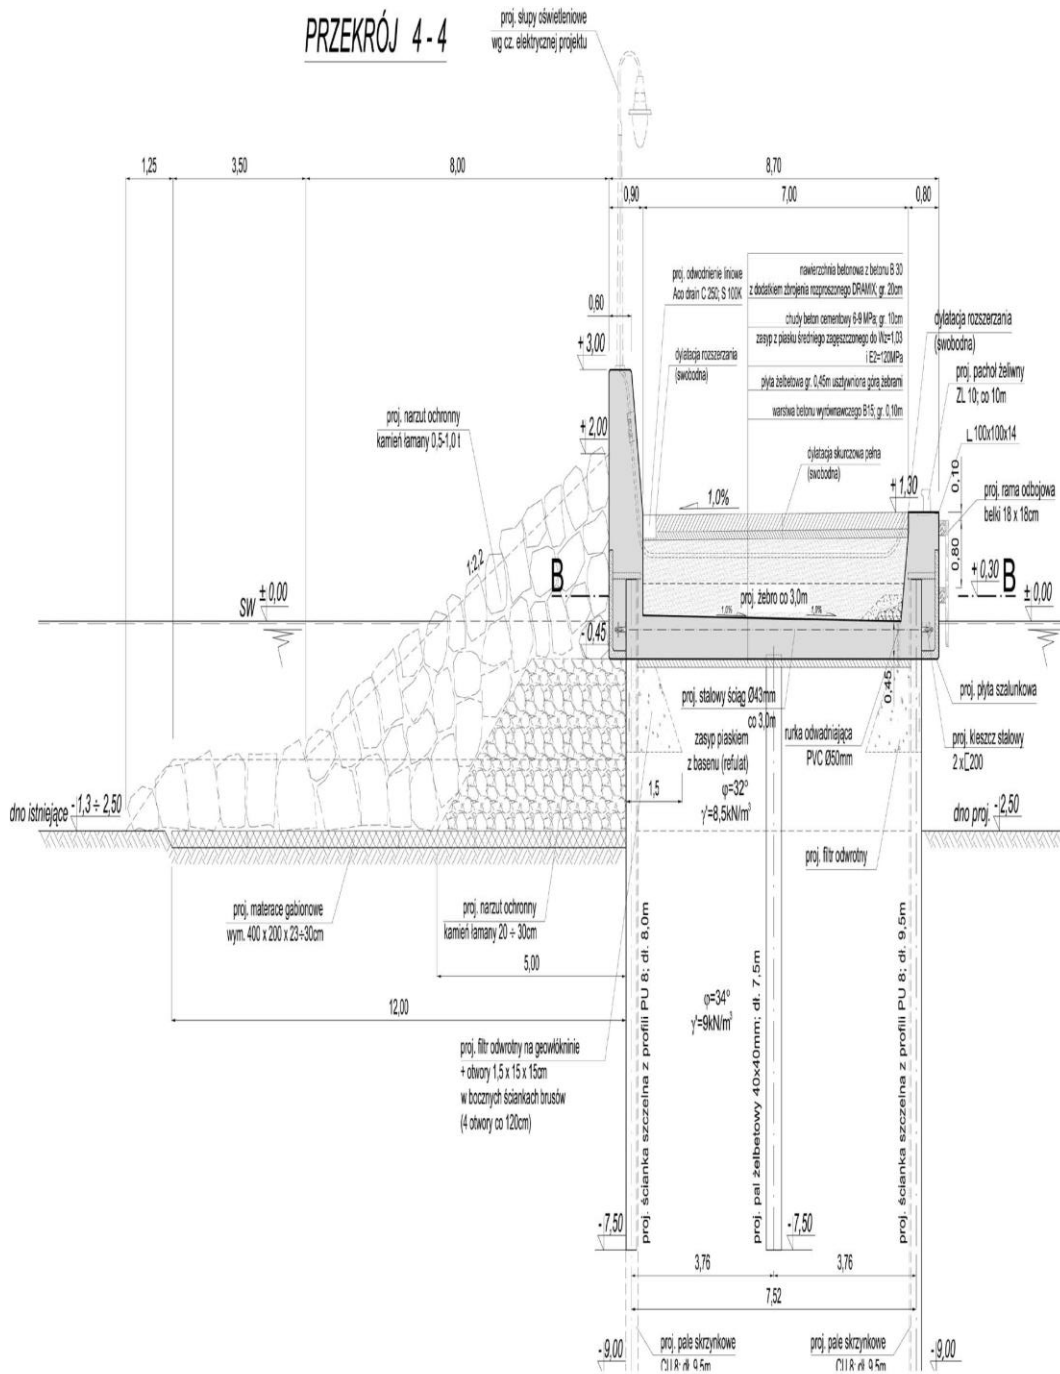
Rysunek 2 - Przekrój poprzeczny nabrzeża na przystani Kuźnica, przy którym cumowała łódź rybacka KUŻ-102.

Przystań Kuźnica II oddano do użytku w październiku 2012 r i powinna ona spełniać wymogi bezpiecznego cumowania jednostek rybackich i rekreacyjnych. Podczas prowadzenia czynności badawczych na miejscu wypadku Komisja zauważyła, że wysokość 130 cm nabrzeża przeznaczonego do cumowania jest zbyt wysoka do bezpiecznego wychodzenia z jednostek o niskiej burcie. Dlatego załogi mocują do pionowych, drewnianych odbojnic prowizoryczne deski ułatwiające wychodzenie z łodzi. Jest to nieuprawnione ingerowanie w infrastrukturę przystani, bez zezwolenia Dyrektora Urzędu Morskiego w Gdyni wykonującego prawa i obowiązki zarządzającego przystanią Kuźnica.

W czasie cumowania i zaistnienia wypadku na KUŹ-102 w dniu 13 maja 2019 r. w godzinach porannych pogoda była dobra, wiał słaby wiatr i nie było falowania. W miejscu osłoniętym przez wysoki na 3 m falochron (*zob. rys.2*) takie warunki pogodowe nie miały wpływu na zaistnienie zagrożenia i przyczynienie się do wypadku. Widzialność przy świetle dziennym była bardzo dobra.

Państwowa Komisja Badania Wypadków Morskich proponuje rozważyć ustawienie przy wydzielonych nabrzeżach na przystani Kuźnica, niskich kładek pontonowych (betonowych lub drewnianych), których położenie w stosunku do stałego nabrzeża zmieniało by się wraz z poziomem wody w basenie.

Ich odpowiednio mała wysokość umożliwiała by bezpieczne wyjście z jednostek o niskiej burcie, a także bezpieczne przejście na nabrzeże, wzorem innych przystani morskich.
