# RAPORT KOŃCOWY

# 54/19

**Jacht żaglowy  
„Xela”**

**Zatonięcie jachtu w dniu 22 czerwca 2019 r.  
na Morzu Bałtyckim**

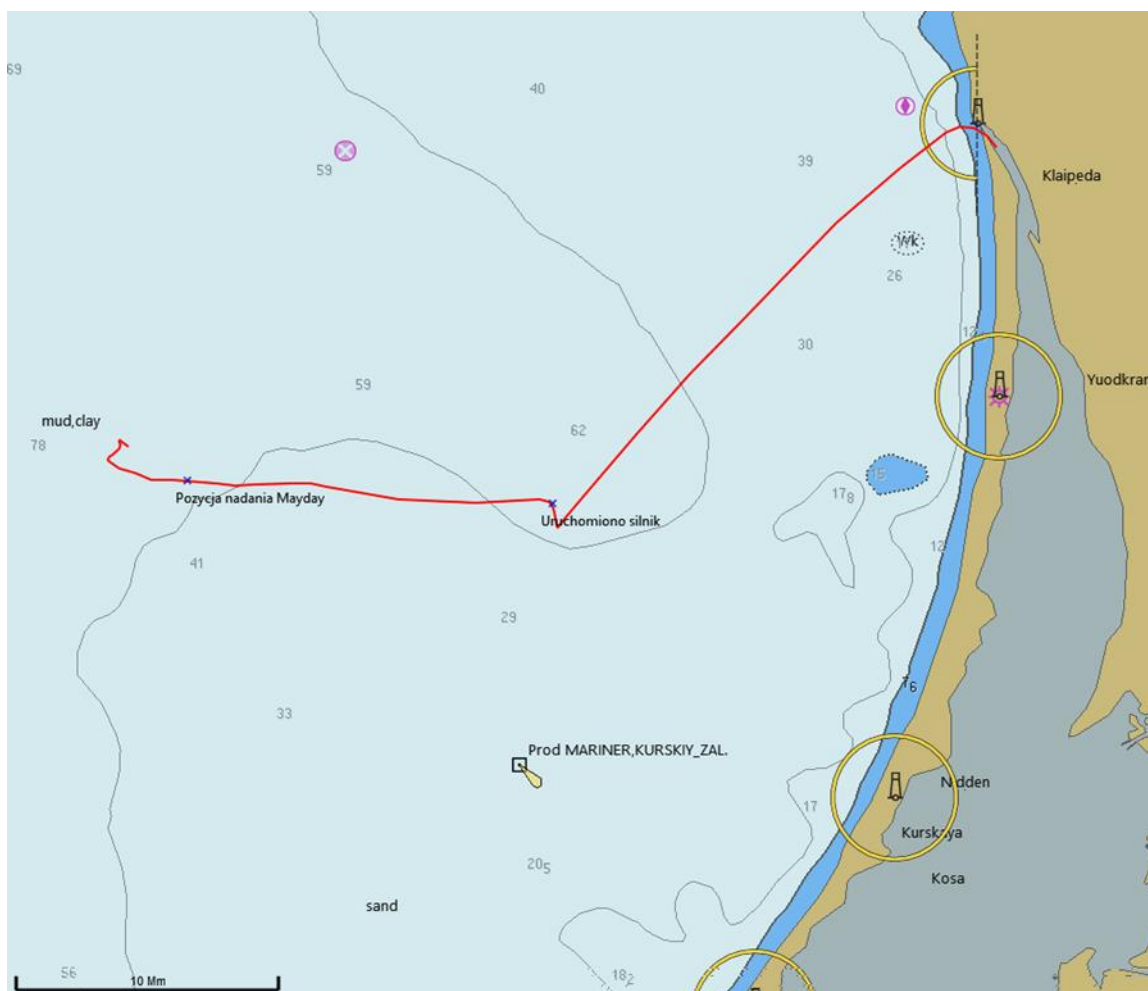
*Rysunek 1 Trasa jachtu po wyjściu z Kłajpedy do momentu ewakuacji*

Okolo godz. 23:15, w związku z tężącym wiatrem kapitan polecił założyć pierwszy ref na grocie, a po kolejnych 30 minutach, polecił dalsze zmniejszenie powierzchni grota. Próba założenia drugiego refu nie powiodła się, ponieważ pełzacze grota zaklinowały się w likszparze. Grota w takiej sytuacji nie dało się zarefować ani zrzucić.

Kapitan polecił zrolować fok, uruchomiono silnik, a grot ustawiono w diametralnej jachtu. Zmieniono kurs jachtu „na wiatr” (ok. 270°), a kapitan wraz z pierwszym oficerem podjęli próbę odblokowania grotu. Działania przy maszcie zakończyły się niepowodzeniem.
