PAŃSTWOWA KOMISJA BADANIA
WYPADKÓW MORSKICH

RAPORT KOŃCOWY

**Zestaw pchany: pchacz
Atlant 1 i barka Ułan 72**

Upadek kapitana na dno ładowni barki po uderzeniu
dziobem zestawu pchanego w stawę odbojową mostu
na rzece Elbląg w Nowakowie w dniu 31.07.2019 r.

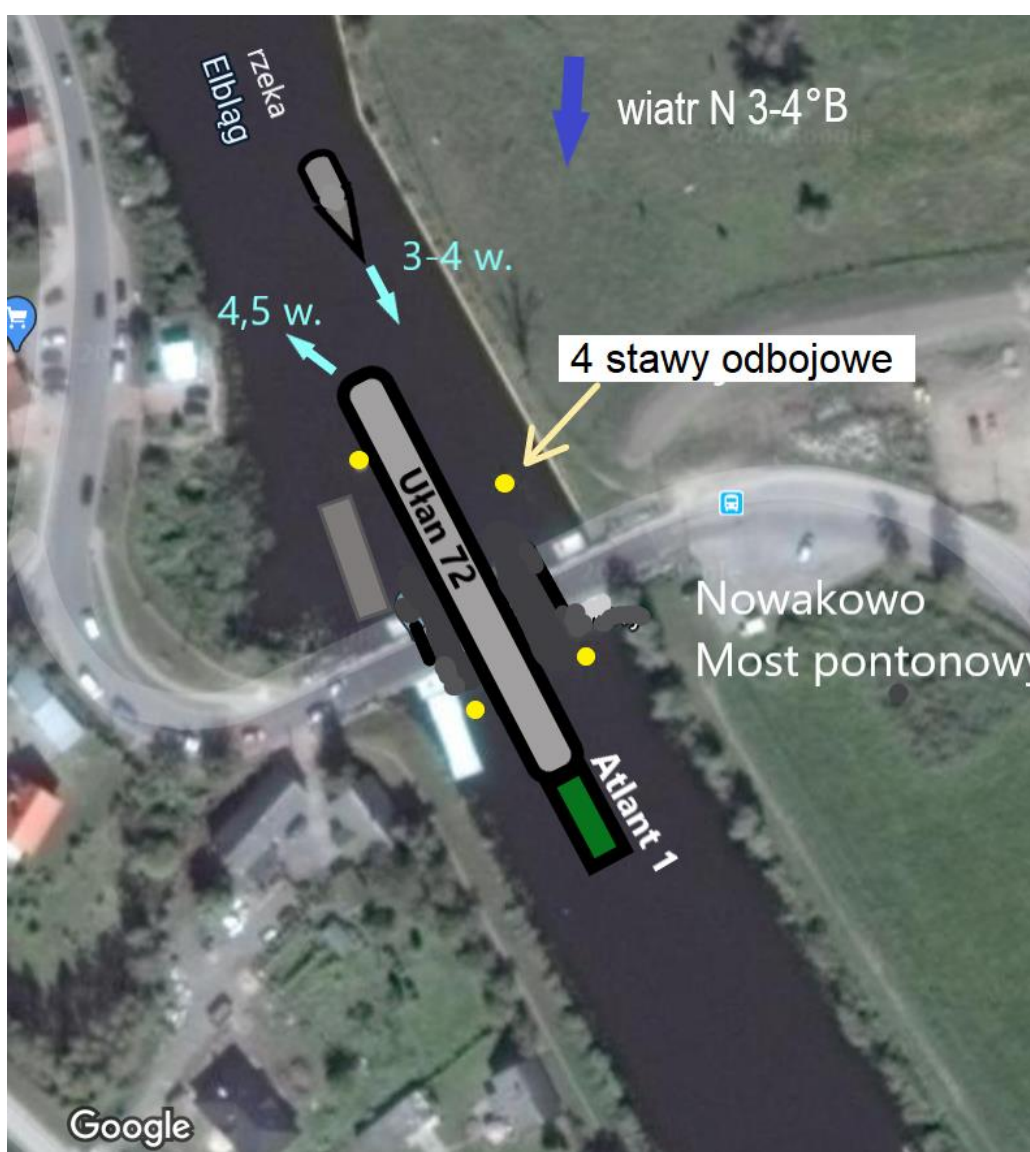
Rys. 1 - Plan sytuacyjny przejścia zestawu pchanego przez otwarty most pontonowy w Nowakowie i uderzenie barki w stawę odbojową. (źródło: rysunek naniesiono na zdjęcie z aplikacji Google Maps)

Ok godz.19:12 doszło do uderzenia lewą burtą barki (w miejscu 15 m od dziobu), w stawę odbojową za mostem, co spowodowało gwałtowny, boczny ruch barki, a kapitan - obserwator stojący na dziobie blisko zrębownicy częściowo otwartej ładowni, stracił równowagę, zachwiał się i wpadł do pustej ładowni spadając z wysokości 3,10 m na stalowe dno ładowni. W wyniku upadku kapitan doznał stłuczenia czaszki, złamania lewego obojczyka i złamania 9 żeber ale nie stracił przytomności. Kapitan w sterówce, po uderzeniu barką w stawę odbojową dalej prowadził sterowanie, żeby bezpiecznie przepłynąć linię mostu i nie zauważył upadku kapitana – obserwatora do ładowni. Po krótkim czasie zorientował się, że nie widzi kapitana będącego wcześniej na dziobie. Natychmiast wysłał tam marynarza, do sprawdzenia co się stało. Będąc na dziobie marynarz usłyszał wołania z ładowni, zobaczył przez uchylony luk ładowni leżącego, rannego kapitana - obserwatora na dnie ładowni, a potem zszedł do niego do ładowni. Po ocenie stanu poszkodowanego kapitana i rozmowie z nim marynarz wrócił szybko na mostek po apteczkę, żeby opatrzyć głowę rannego kapitana i powiadomić o zaistniałym wypadku kapitana sterującego zestawem. Kapitan ten dalej sterując zestawem powiadomił o wypadku telefonicznie Kapitanat Portu w Elblągu z prośbą o wezwanie pomocy medycznej i ewakuację rannego kapitana z barki.

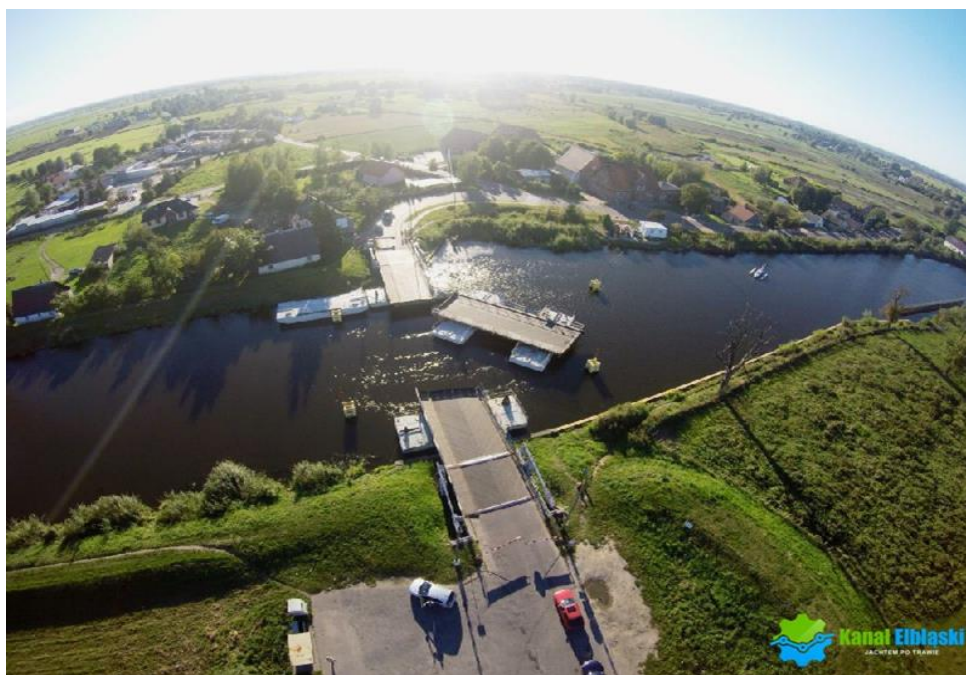
Zdjęcie 1 - Most w Nowakowie w trakcie otwierania. Widoczne 4 żółte stawy odbojowe między którymi przepływał zestaw pchany (źródło: <https://kanal-elblaski.pl>)

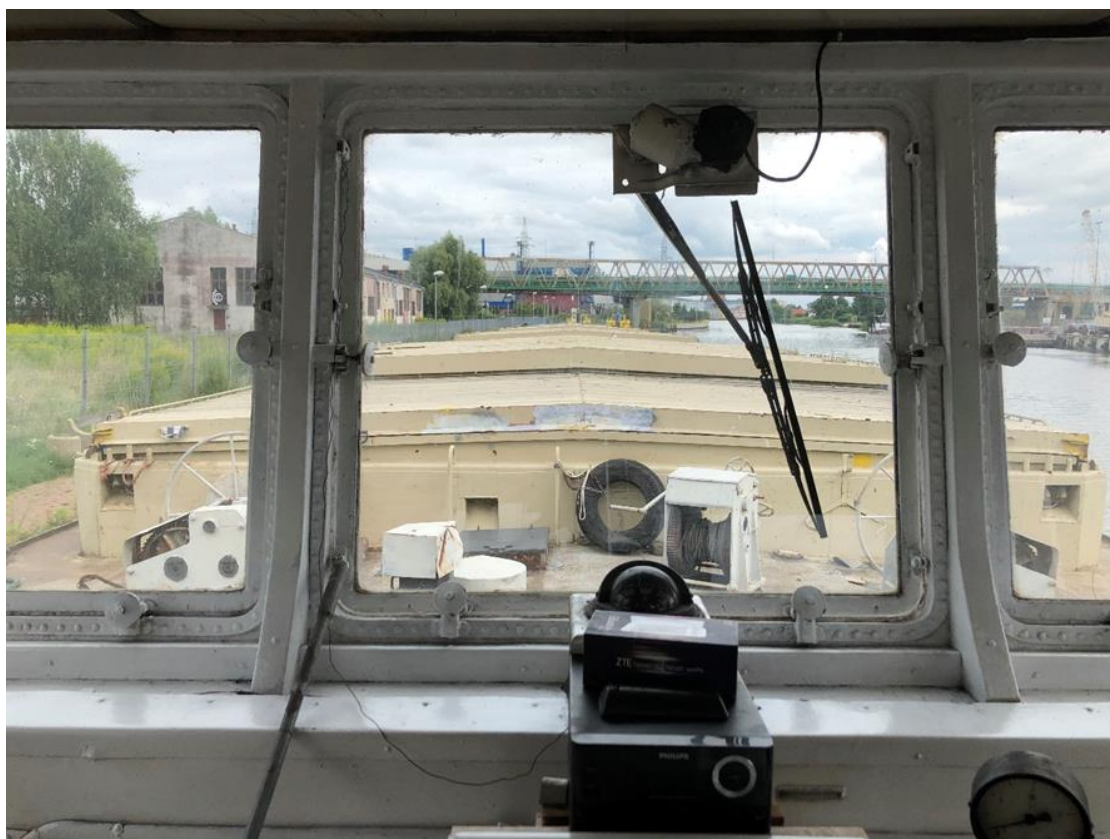
Zdjęcie 3 - Widok z mostka pchacza Atlant 1 w stronę dziobu barki Ulan 72.

Wynurzona, bez ładunku barka Ułan 72 ograniczała widoczność z mostku przed dziobem barki, zasłaniała sektor widoczności do ok. 60 m i konieczne było pokazywanie rękoma i za pomocą łączności UKF przez obserwatora z dziobu wymaganych manewrów i informacji o przeszkodach przy przechodzeniu w trudnych nawigacyjnie miejscach. Takim miejscem jest przejście pomiędzy pontonami mostu w Nowakowie. Ten sposób postępowania opisany jest w Zarządzeniu Dyr. UŻŚ w Gdańsku: „Podczas żeglugi na uciążliwych odcinkach drogi wodnej oznaczonych znakami B.8, B.9a, B.9b na statkach i zestawach pchanych, których długość przekracza 86 m należy utrzymać postępek obserwacyjny w części dziobowej. Obserwator powinien posiadać stałą łączność ze sterówką. Statki zbliżające się do uciążliwych odcinków dróg wodnych powinny podawać komunikat radiowy na wyznaczonej częstotliwości dla łączności statek – statek, informujący o ich pozycji.”²

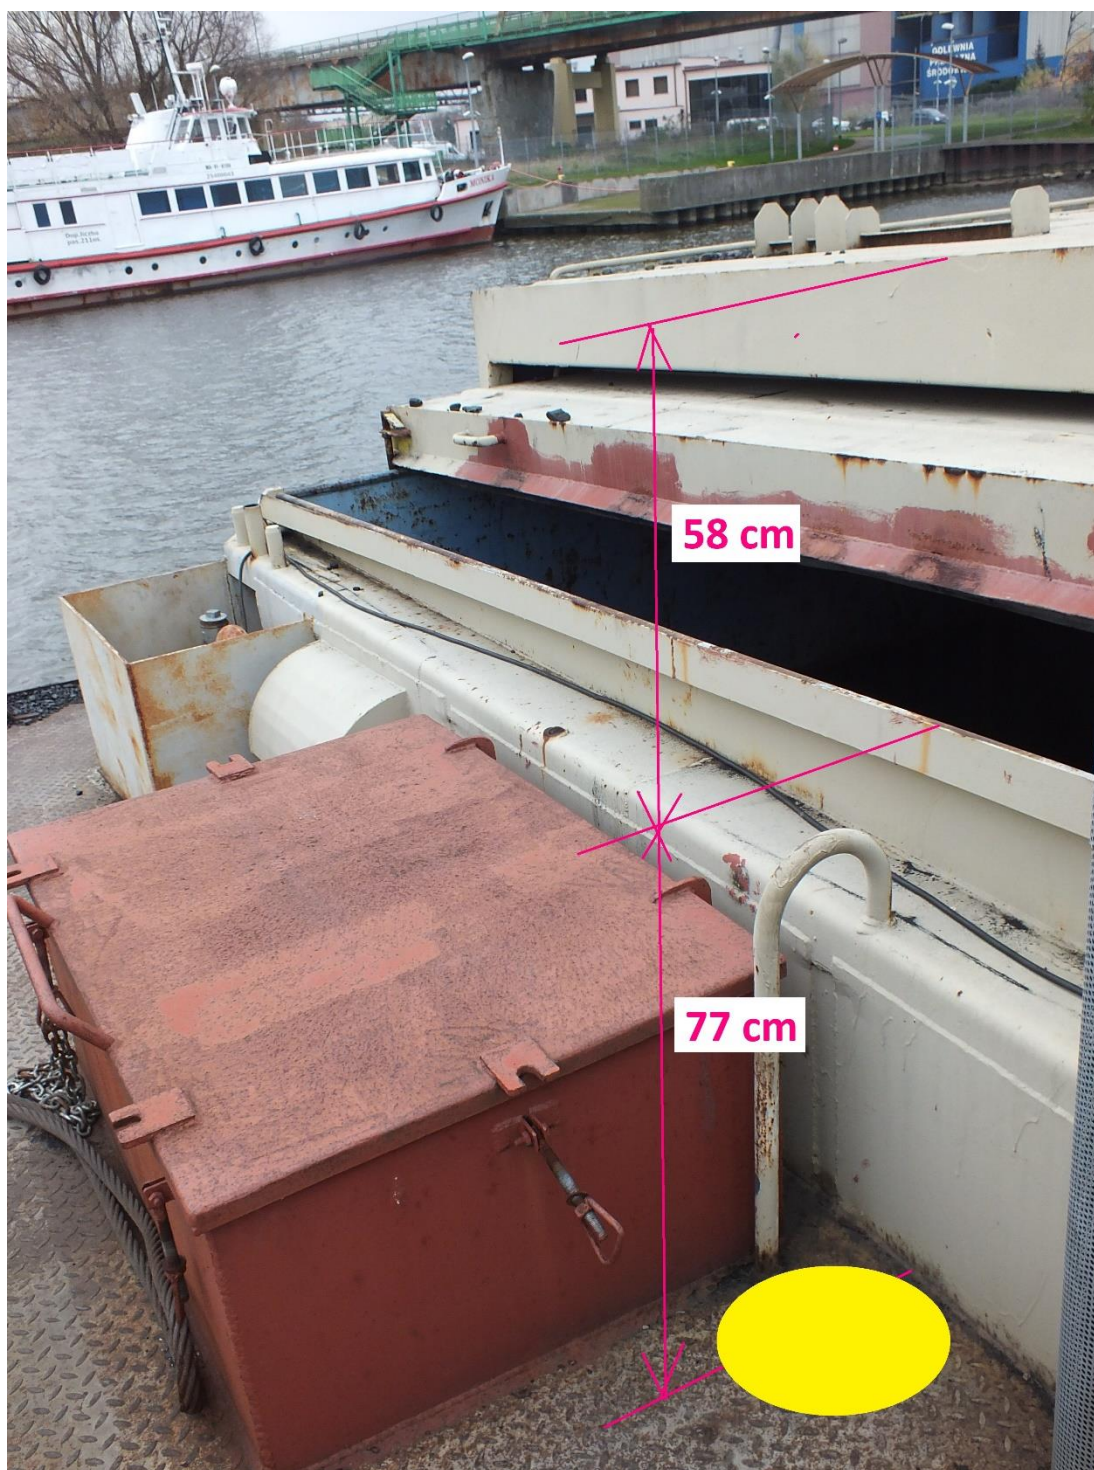
Zdjęcie 4 - Miejsce na dziobie barki Ulan 72 przy zrębnicy uchylonej ładowni, gdzie stał kapitan obserwator. (oznaczone na zdjęciu żółtym kółkiem)

kapitan - obserwator i pokazywał znaki rękoma kapitanowi w sterówce pchacza, było na dziobie bardzo blisko niskiej zrębnicy ładowni. W tym miejscu wysokość zrębnicy od pokładu wynosi 77 cm. Krótko przed wypadkiem kapitan - obserwator stał oparty nogami o zrębnicę, co podczas gwałtownego ruchu bocznego barki w wyniku uderzenia w stawę odbojową było przyczyną utraty równowagi i wpadnięcia kapitana do ładowni.

Komisja zaleca przed każdorazowym wysłaniem obserwatora na dziób barki w zestawie pchanym w czasie ruchu, zamykanie ładowni od strony dziobu, żeby nie stwarzać zagrożenia wpadnięcia do ładowni znajdującego się tam obserwatora. Jeśli takie miejsce ma być blisko ładowni to ładownia musi być zamknięta do końca, a nie uchylona.
