PAŃSTWOWA KOMISJA BADANIA
WYPADKÓW MORSKICH

RAPORT KOŃCOWY

**Statek żaglowy „Dar Młodzieży”
oraz
Holownik „Fairplay IV”**

**Zerwanie holu w czasie manewrów cumowniczych
w dniu 22 kwietnia 2021 r. w porcie w Gdyni**

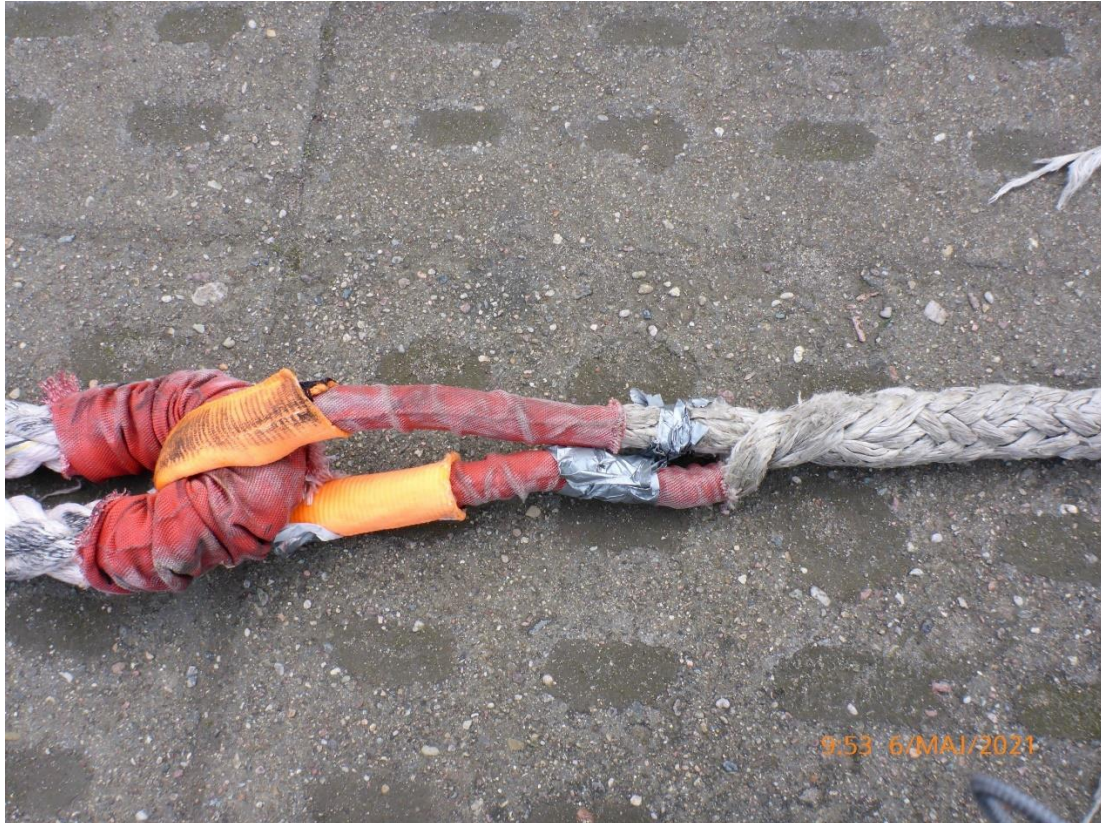
o długości 5 m wykonane były z liny HMPE³ o średnicy 32 mm. Rozciągliwość liny HMPE przy pełnym obciążeniu zrywającym wynosi jedynie 3 %. Liny połączone były w sposób trwały poprzez przełożone oka lin.

Zdjęcie 3 – Sposób połączenia odcinków liny holowniczej.

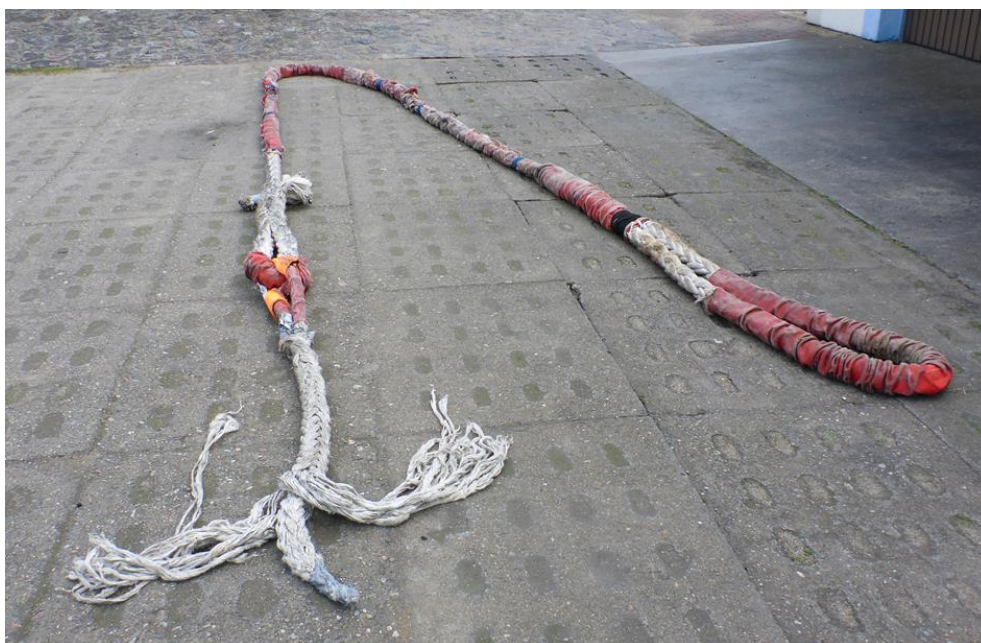
Zdjęcie 4 – Odcinek liny traktowanej jako „sprężyna” oraz końcówka urwanego holu.

W rzeczywistości zadaniem odcinka sprężynującego liny jest ograniczenie gwałtownych naprężeń liny holowniczej i zmniejszenie zmęczenia kompresyjnego szczególnie w sytuacjach, gdy nie ma windy cumowniczej z systemem automatycznej regulacji siły naciągu liny pod obciążeniem. Z punktu widzenia bezpieczeństwa w chwili pęknięcia liny HMPE jej odbicie jest niewielkie w związku z małą rozciągliwością.

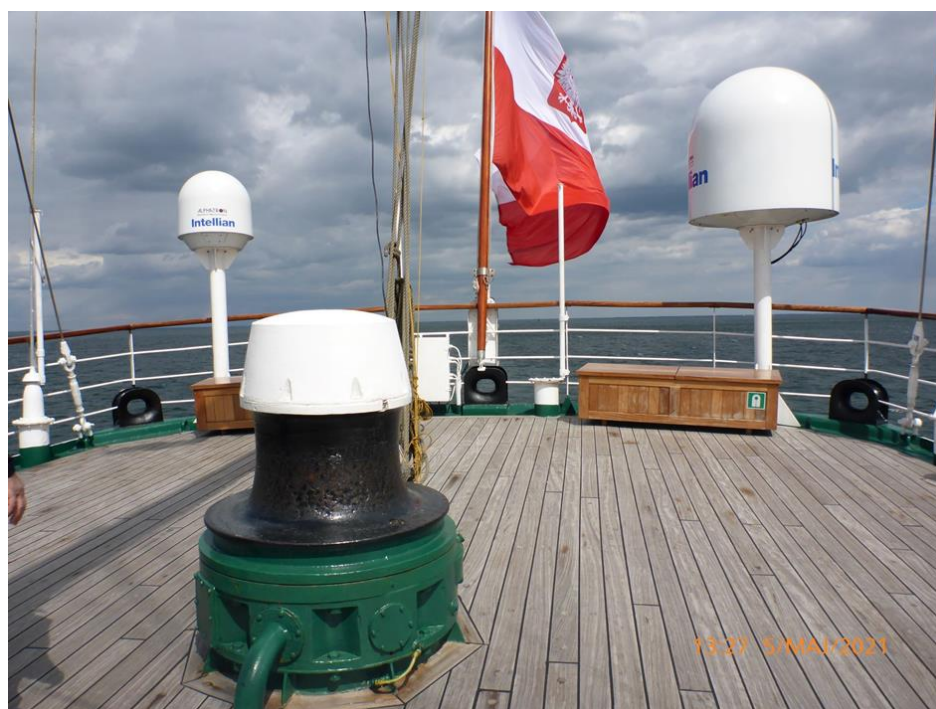
Zdjęcie 5 – Centralna przewłoka rufowa oraz kabestan za którym stał III oficer w czasie pracy holu.

Koniec zerwanego holu na skutek silnego sprężynowania powrócił na pokład rufowy żaglowca i odbijając się z dużą siłą od kabestanu uderzył w klatkę piersiową stojącego za kabestanem III oficera. Poszkodowany przewrócił się od siły uderzenia i był oszołomiony. Wezwano na pomoc lekarza okrętowego, który udzielił pierwszej pomocy poszkodowanemu. Informacja o zdarzeniu została przekazana do oficera dyżurnego Kapitanatu portu w Gdyni. Na polecenie Kapitana portu w Gdyni wezwano zespół ratownictwa medycznego.

Państwowa Komisja Badania Wypadków Morskich zaleca wyraźne oznaczenie możliwych stref rażenia pękniętymi linami holowniczymi i cumowniczymi (snap-back danger zones) w których nie powinien nikt przebywać w czasie pracy lin pod obciążeniem.

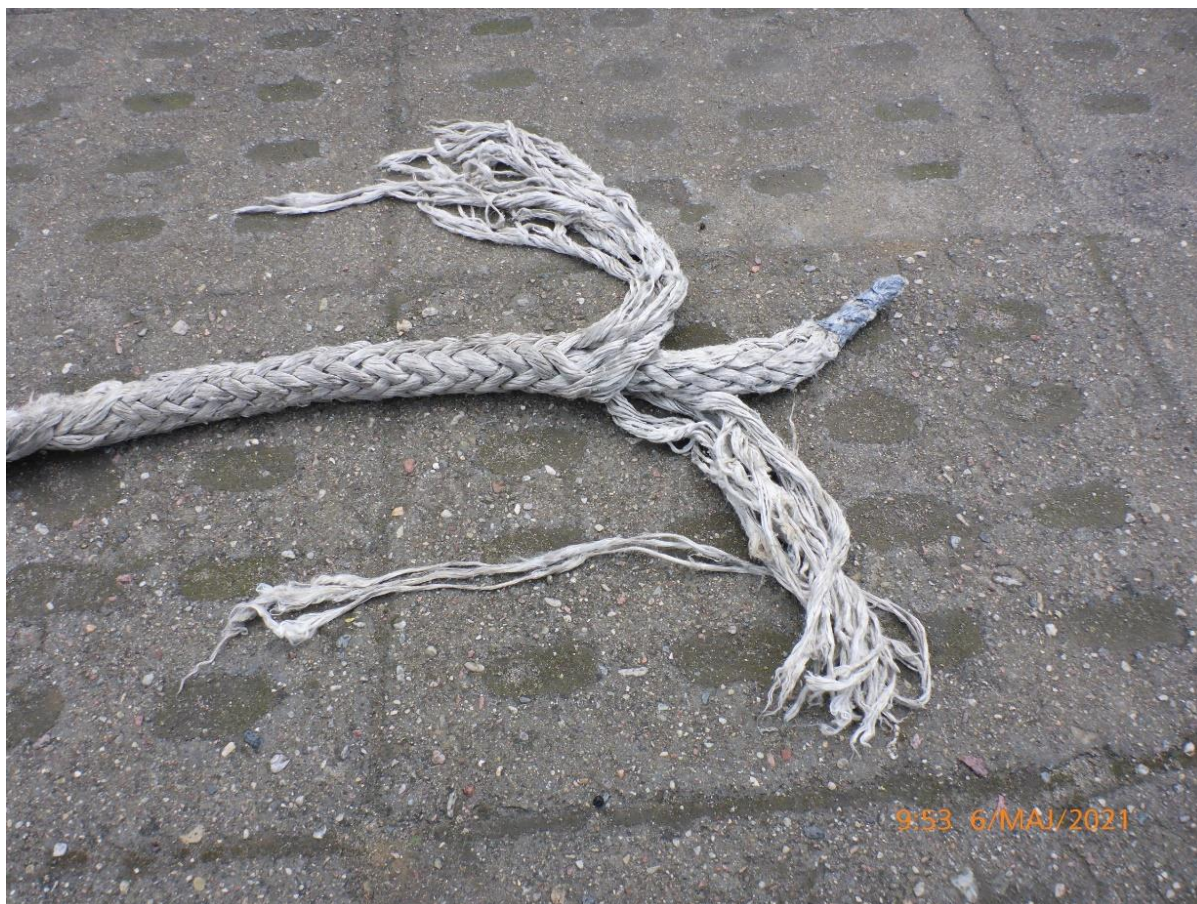
¹⁰ W takim właśnie miejscu nastąpiło pęknięcie holu podanego z holownika „Fairplay IV”.

W ocenie Komisji na odcinkach lin wykorzystanych jako hol podany na żaglowiec „Dar Młodzieży” widoczne były uszkodzenia powstałe na skutek wcześniejszej eksploatacji. W miejscu pęknięcia liny – na końcu zaplecionej pętli liny HMPE i połączenia jej z liną będącą odcinkiem sprężynującym – na pokrętkach widać uszkodzenia i stopienia. Uszkodzenia te spowodowane zostały wysoką temperaturą w czasie przesuwania się wzajemnego włókien liny.

Zdjęcie 6 – końcówka uszkodzonej liny HMPE

Państwowa Komisja Badania Wypadków Morskich zaleca przeszkolenie osób których zadaniem będzie ocena stanu technicznego lin typu HMPE eksploatowanych na holownikach. W ocenie Komisji kontrola stanu lin i kwalifikowanie ich do dalszej eksploatacji powinno być wykonywane częściej niż raz na pół roku. Komisja zaleca również skonsultowanie z producentem lin prawidłowości wykorzystania lin składających się z odcinków połączonych zaplecionych lin oraz doboru liny poliestrowej mającej zadanie kompensowania gwałtownych zmian naprężenia lin HMPE.

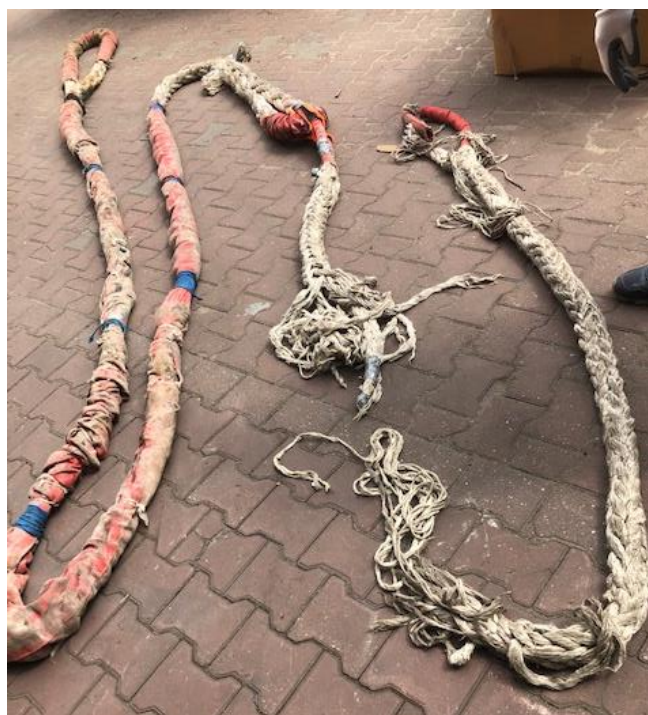
Podobnie wyglądała druga część odcinka zerwanego holu przekazana do oględzin przez kierownictwo firmy Fairplay Towage Polska Sp. z o.o. Sp. k.

Zdjęcie 7 - Odcinek zerwanego holu

Końcówki splecionych lin oka nie były przesyte zgodnie z techniką zalecaną przez producentów lin, co dodatkowo zwiększało zakres przesuwania się zakończeń lin po jej rdzeniu powodując wzrost temperatury na skutek tarcia¹².

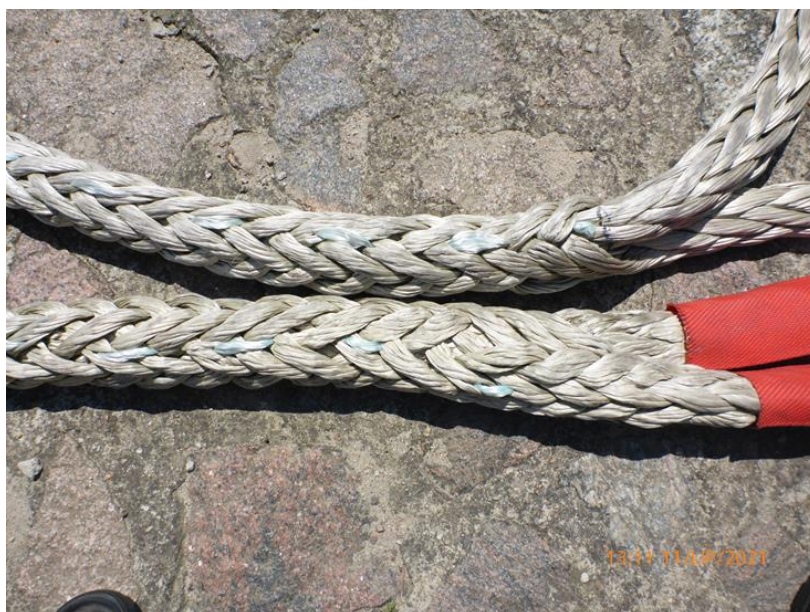
Zdjęcie 8 - Prawidłowo zaplecione oko liny HMPE z widocznymi przeszyciami ograniczającymi przesuwanie się końcówek zaplecionych pokrętek.

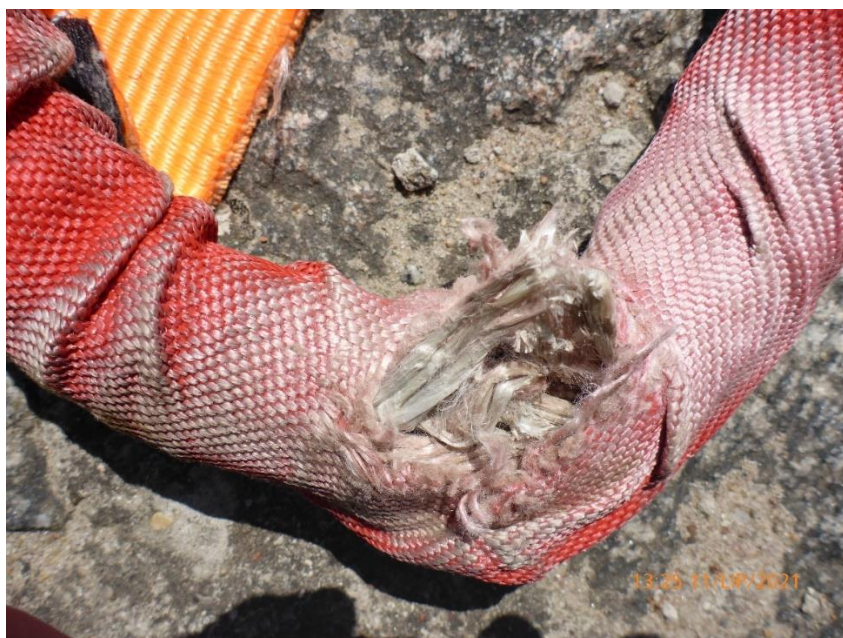
Pod (żółtą) osłoną liny w miejscach intensywnego ocierania się urwanego końca liny HMPE (holowniczej) widoczne były uszkodzenia włókien dyskwalifikujące linę do użycia.

Zdjęcie 9 – uszkodzenia widoczne po zdjęciu osłony z oka liny.

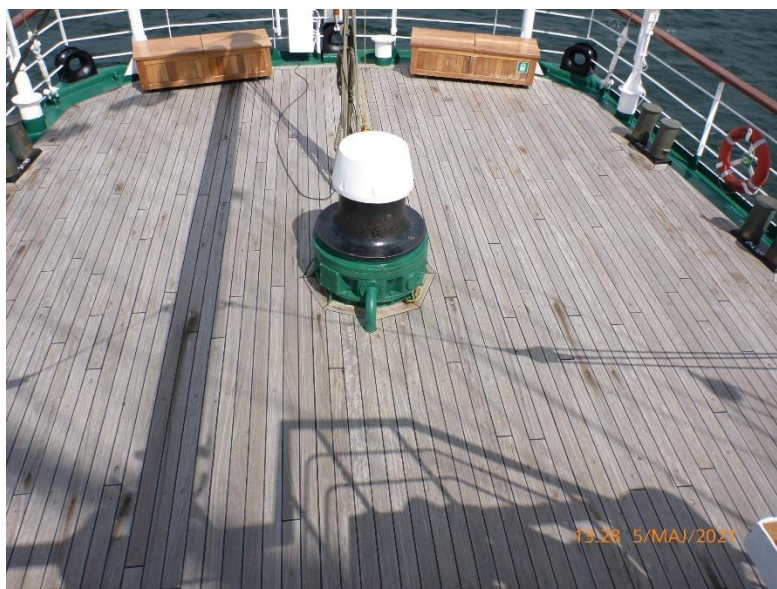
Na „Darze Młodzieży” kierujący manewrami III oficer polecił załodze opuścić pokład na rufie po podaniu holu i schować się za ściany nadbudówki. Sam jednak pozostał na pokładzie rufowym i stanął za kabestanem.

Zdjęcie 10 – Pokład statku żaglowego „Dar Młodzieży” z widocznym kabestanem umieszczonym w centrum pokładu rufowego.

Była to dalece niewystarczająca ochrona przed możliwością uderzenia przez końcówkę uszkodzonej liny. Obserwowanie pracującego holu szczególnie z tak bliskiej odległości stanowi duże niebezpieczeństwo i nie wnosi nic do prowadzonych manewrów. Próba uchylenia się od uderzenia urwaną liną jest niemożliwa, bo szybkości z jaką przemieszczają się końcówki urwanych lin osiągają kilkaset kilometrów na godzinę. Szczęśliwie dla poszkodowanego oficera uderzyła go końcówka liny odbita wcześniej od kabestanu za którym stał.
