PAŃSTWOWA KOMISJA BADANIA
WYPADKÓW MORSKICH

RAPORT KOŃCOWY

002/22

**Zatonięcie kutra rybackiego WŁA-67 na
Morzu Bałtyckim w dniu 9 stycznia 2022 roku**

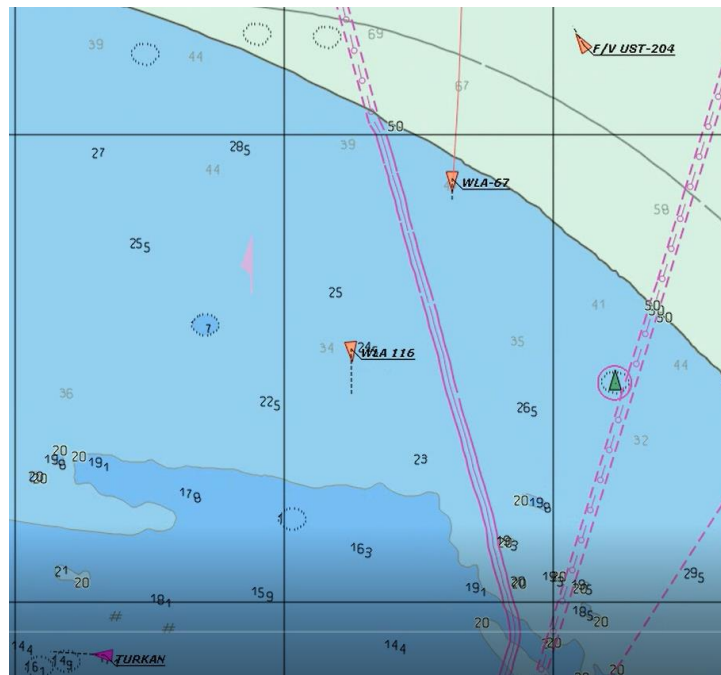
Rysunek 7. Pozycja WŁA -67 przed wypadkiem z systemu SWIBŻ¹¹

Komisja ustaliła, że podczas wypadku kutra WŁA-67, w pobliżu, nie było żadnej innej jednostki pływającej. Najbliżej kutra znajdowały się kutry WŁA-116 i UST-204, około 2 Mm, które po wypadku, włączyły się do akcji poszukiwawczo-ratowniczej. Załoga kutra WŁA-67 nie odczuła, aby jednostka uderzyła w obiekt pływający lub przeszkodę podwodną.

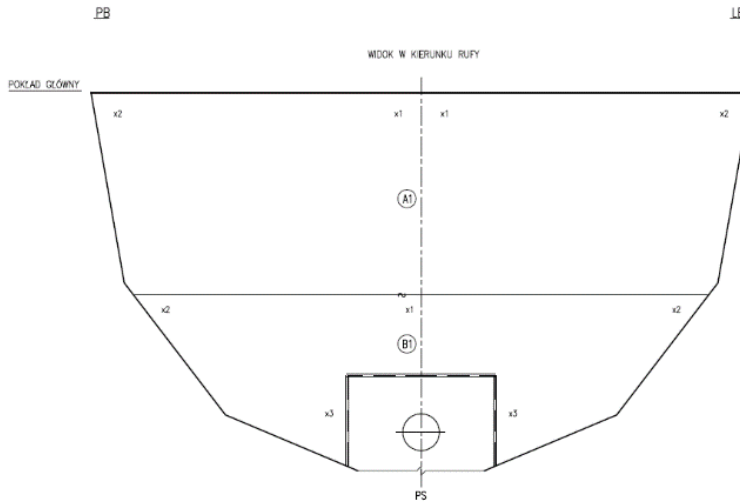
Rysunek 8. Gródź poprzeczna maszynowni kutra

Komisja w trakcie badania uznała, że mało prawdopodobne, że zalanie przedziału maszynowego nastąpiło na skutek uszkodzenia poszycia kadłuba, spowodowanego jego nadmierną korozją. Podczas remontu dla odnowienia klasy statku, wykonano dokładne pomiary grubości stalowego poszycia kadłuba oraz elementów konstrukcji kutra. Pomiary nie wykazały nadmiernych ubytków korozyjnych.

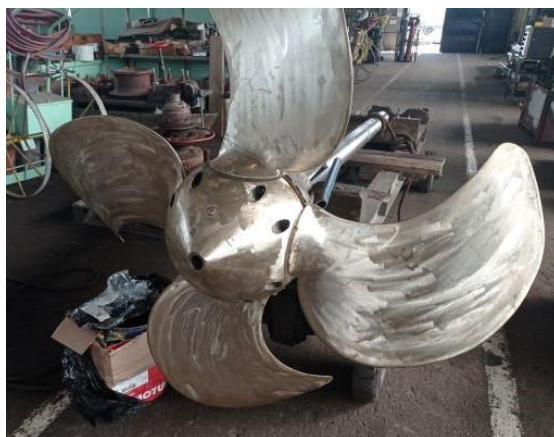
Zdjęcie nr 4. Śruba napędowa i wał napędowy na warsztacie stoczniowym podczas przeglądu dla odnowienia klasy

Komisja wykluczyła możliwość, zalania maszynowni na skutek rozszczelnienia linii wałów lub uszczelnienia trzonu sterowego. Podczas remontu dla odnowienia klasy, wykonano demontaż i sprawdzenie linii wału napędu głównego wraz ze śrubą napędową, wymieniono uszczelnienia i olej, wykonano pomiary.

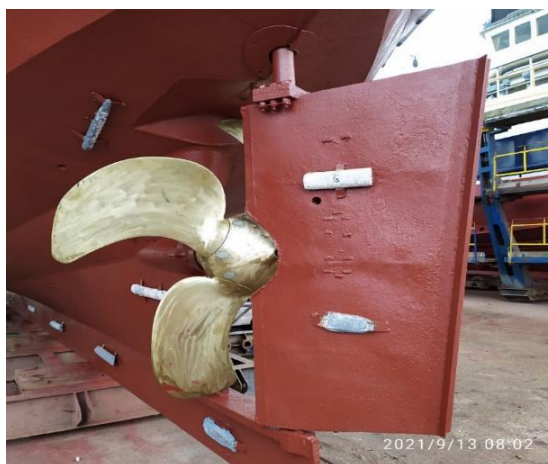
Zdjęcie nr 5. Śruba napędowa i pletwa sterowa po remoncie dla odnowienia klasy

Trzon sterowy został zdemontowany, poddany regeneracji wraz z wymianą uszczelnienia i pomiarami.

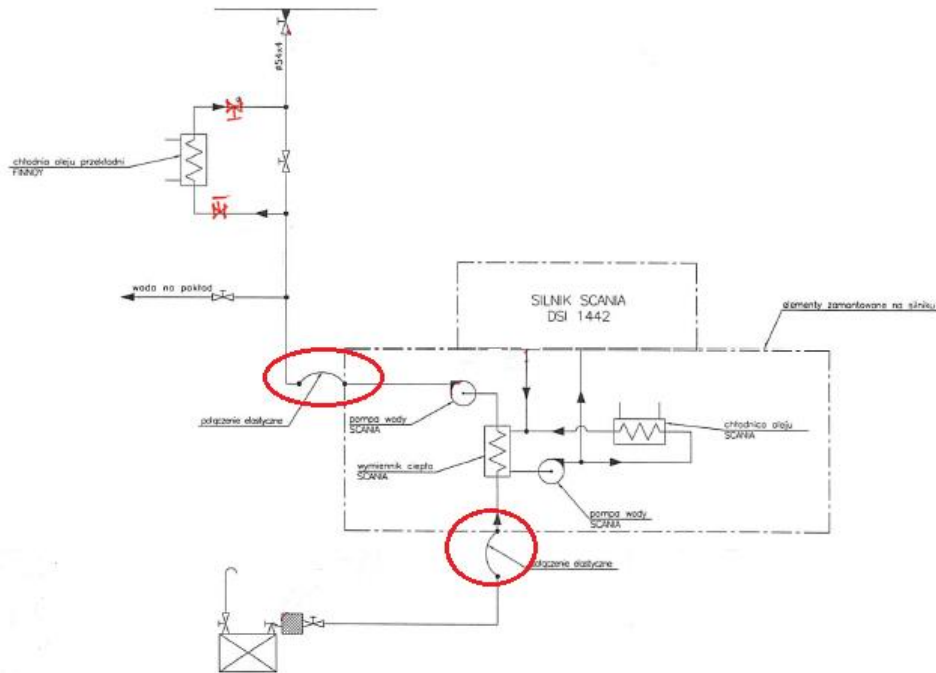
Rysunek 9. Schemat obiegu chłodzenia wody morskiej silnika głównego napędu kutra WŁA-67

Podczas przebudowy kutra w 2011 r. dokonano wymianę silnika głównego układu napędowego, na silnik SCANIA DSI 1442 i zmodyfikowano system chłodzenia wody morskiej, w którym połączenia rurociągów pompy chłodzącej i chłodnicy z silnikiem wykonano za pomocą połączeń elastycznych.

Zgodnie z informacjami otrzymanymi od załogi, złącza na dolocie wody morskiej do chłodnicy (wymiennika ciepła) i odlocie z pompy wody morskiej chłodzącej typu „Jabsco” silnika głównego, składały się z krótkich odcinków złączy elastycznych mocowanych na rurociągach za pomocą opasek zaciskowych.

Komisja, przyjęła za bardzo prawdopodobne, że przyczyną zalania maszynowni było uszkodzenie lub zsunięcie się złącza elastycznego zamocowanego za pomocą opasek zaciskowych na rurociągu wody morskiej chłodzącej silnik główny. Przewody elastyczne w obiegach wody chłodzącej są stosowane do kompensacji drgań podczas pracy silnika. Złącza te w obiegach wody morskiej chłodzącej, mocowane na rurociągach za pomocą opasek zaciskowych, mogą ulec zsunięciu się lub uszkodzeniu na wskutek drgań silnika, korozji rurociągów wody morskiej, pogorszenia się właściwości elastycznych złącza, powodując szybki napływ wody zaburtowej do przestrzeni maszynowni.

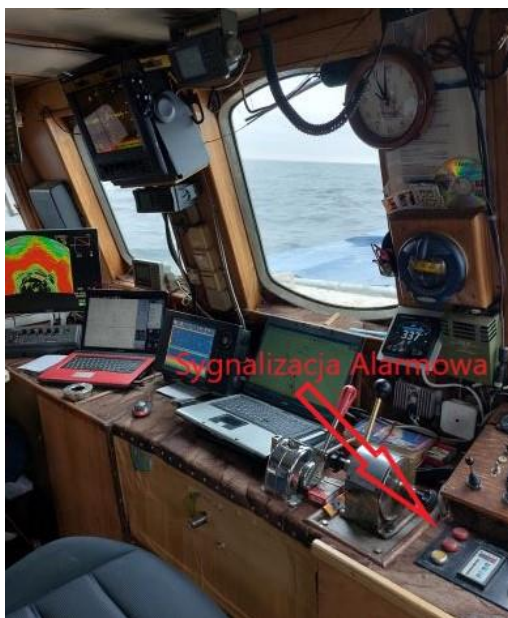
Rysunek 11. Sygnalizacja alarmowa na mostku nawigacyjnym

Komisja stwierdziła, że czynnikiem mechanicznym mającym pośredni wpływ na zaistnienie wypadku, było nieaktywowanie się alarmu o podwyższeniu poziomu cieczy w zenzach maszynowni. Pojedynczy czujnik wysokiego poziomu wody zenzowej maszynowni, znajdował się centralnie w dziobowej części maszynowni i nie aktywował alarmu świetlnego na mostku, ani alarmu sygnału dźwiękowego w maszynowni. Komisji, nie udało się ustalić przyczyn awarii ww. czujnika. System wysoki poziom wody zenzowej maszynowni był zainstalowany przez armatora i nie podlegał certyfikacji przez klasyfikatora (PRS).

Komisja zauważa, że dla małych statków morskich przepisy klasyfikatora (PRS), nie nakładają na armatorów obowiązku posiadania instalacji alarmowej o podwyższeniu poziomu cieczy w zenzach maszynowni. Przepisy wprowadzone przez klasyfikatora (PRS) od 1 stycznia 2016 r. dla nowo budowanych małych statków morskich, zalecają aby w układach kontrolnych, wyposażać je w instalację sygnalizacji alarmowej o podwyższeniu poziomu cieczy w zenzach maszynowni, jako oddzielny sygnał alarmowy na mostku¹³.

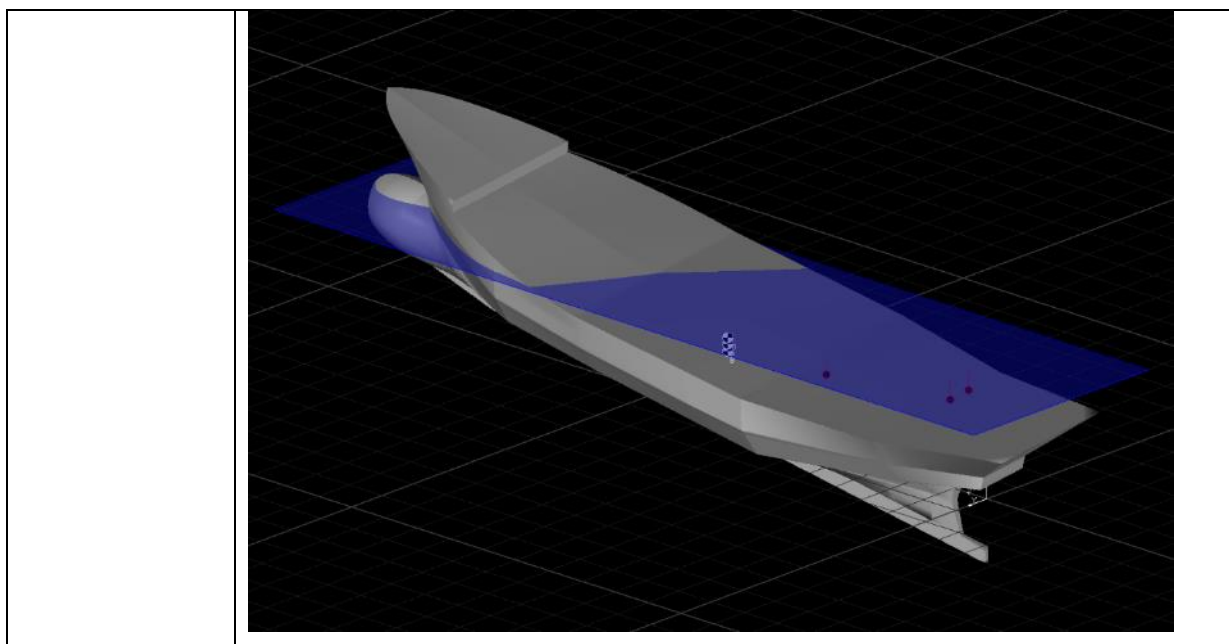
Rysunek 12. Stan statku w czasie zalewania maszynowni - utrata pływalności

Symulacja zalewania maszynowni kutra wykazała, że po upływie 38 min. woda morska osiągnęła dolną krawędź drzwi prowadzących do pomieszczenia załogi, przechył statku osiągnął ok. 6.5° na lewą burtę i statek tracił pływalność – rysunek poniżej. Całkowity czas zalewania (napływu wody) maszynowni wyniósł około 40 minut, co odpowiadało okresowi czasu pobytu mechanika w sterówce.
