PAŃSTWOWA KOMISJA BADANIA  
WYPADKÓW MORSKICH

# RAPORT KOŃCOWY

## 004/22

**Wejście statku na mieliznę na torze wodnym  
Świnoujście-Szczecin w dniu 12 stycznia 2022 roku.**

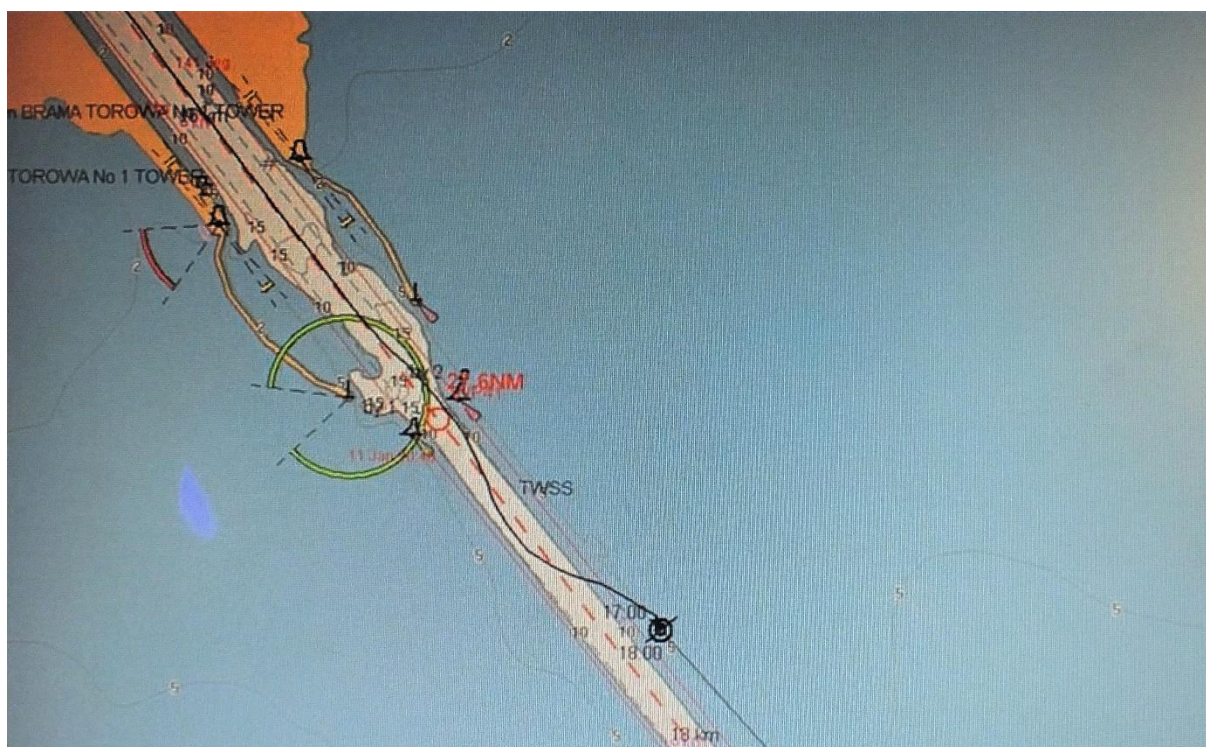
*Zdjęcie nr 1. Obraz ruchu statku i miejsca wejścia na mieliznę (ECDIS)*

z użyciem steru strumieniowego, okazały się niewystarczające. Statek wypłynął poza tor i o godz. 14:45 wszedł na mieliznę na kursie COG ok. 130°.

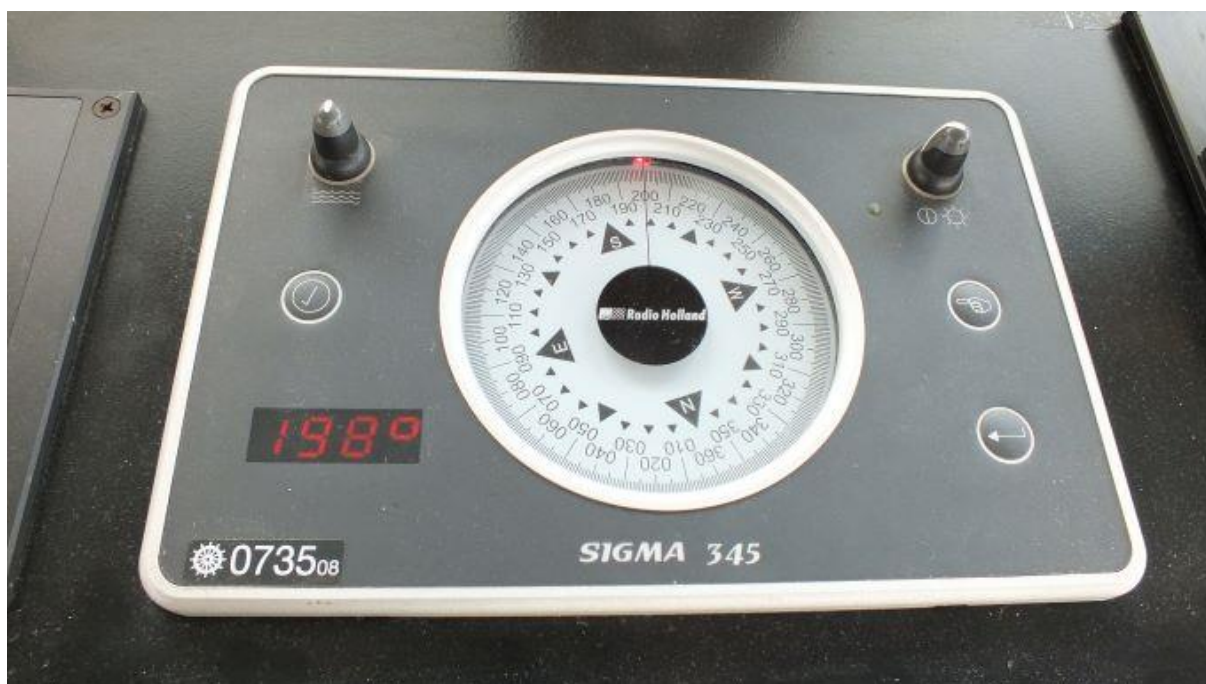
*Zdjęcie nr 3. Repetytor kompasu magnetycznego*

Sterowano ręcznie przy czym sternik, ze względu na awarię żyrokompasu, posługiwał się kompasem magnetycznym. Z uwagi na położenie repetytora kompasu na panelu odczyt pokazywanych wartości kursu kompasowego nie był możliwy dla kapitana ani pilota, którzy obserwowali ruch statku na ekranach ECDIS. Ten brak ciągłej informacji o zmianie kursu miał istotne znaczenie dla rozwoju zdarzeń i samego wypadku.

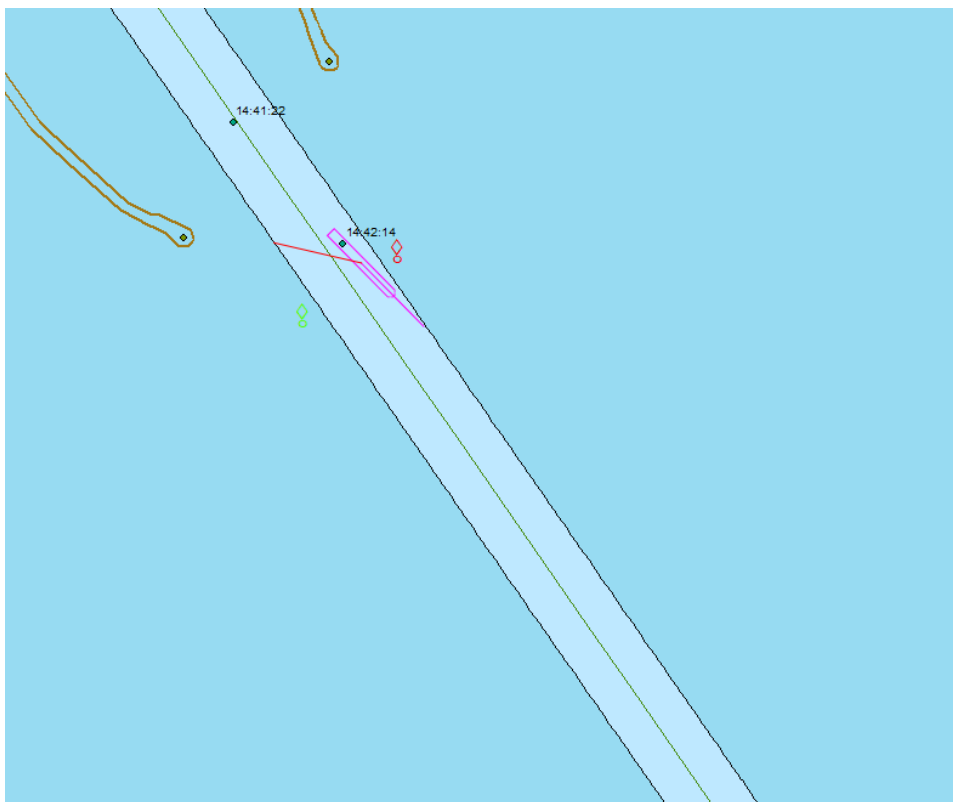
Rysunek 1. VTS godz. 14:42:14  $COG = 135,4^\circ$   $SOG = 8,7$  w  $ROT_c = -0,7^\circ/min^5$

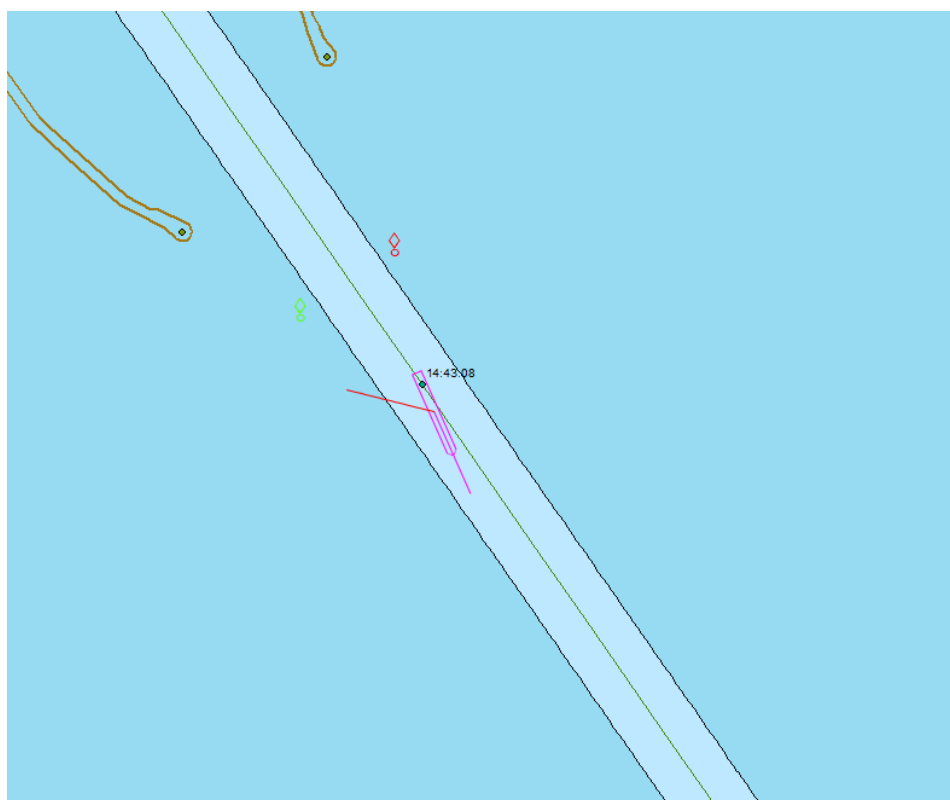
Rysunek 2. VTS godz. 14:43:08 COG= 156° SOG = 8,94 w ROTc = 15,2°/min

Dalsze przechodzenie statku w prawo spowodowało reakcję pilota i wydanie komendy na ster – lewo 10<sup>7</sup>. Statek wyhamował zwrot w prawo i wg zgodnej relacji świadków szybko zaczął zmieniać kurs w lewo i podążać ponownie w kierunku lewej (wschodniej) krawędzi toru żeglugowego.

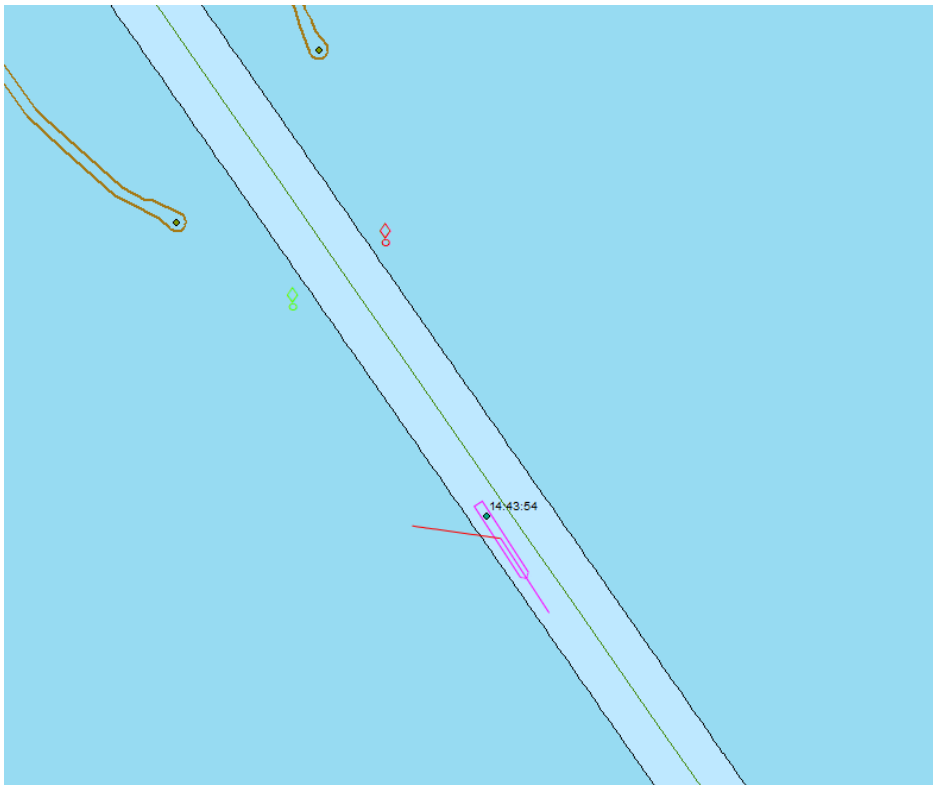
*Rysunek 3. VTS godz. 14:43:54 COG = 147° SOG = 7,97 w ROTc = -53,1°/min*

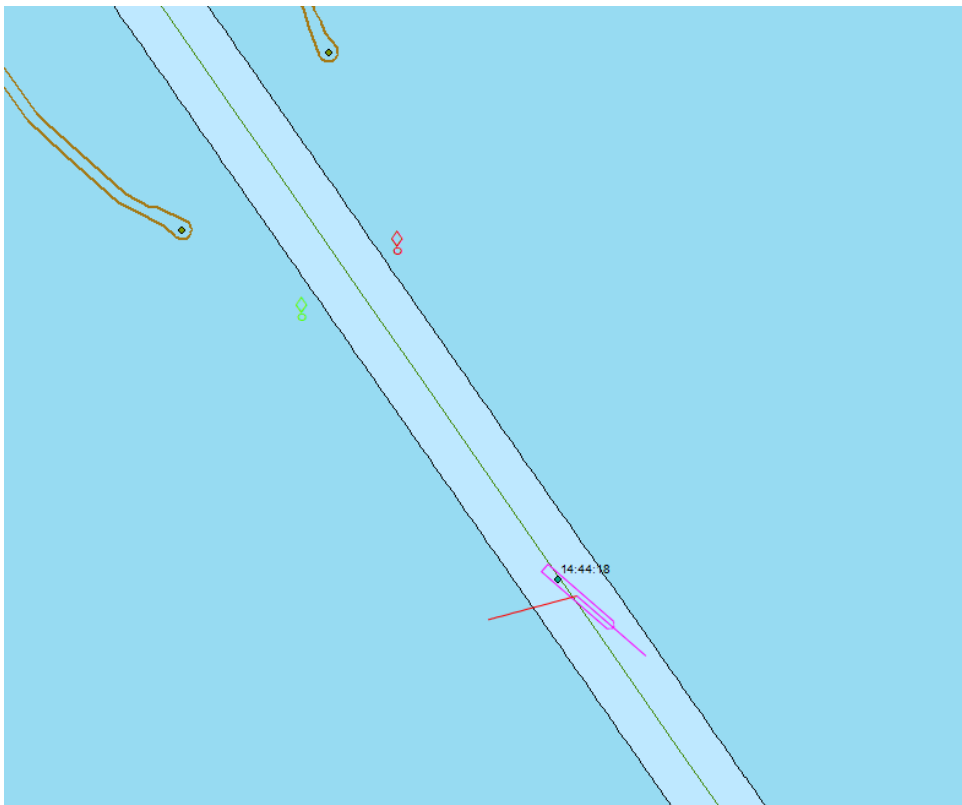
*Rysunek 4. VTS godz. 14:44:18 COG = 131° SOG = 8,16 w ROTc = - 39,3°/min*

Pilot wydał polecenie na ster – prawo 15, a chwilę później – prawo na burtę. Statek nadal wykonywał zwrot w lewo przekraczając granicę toru.

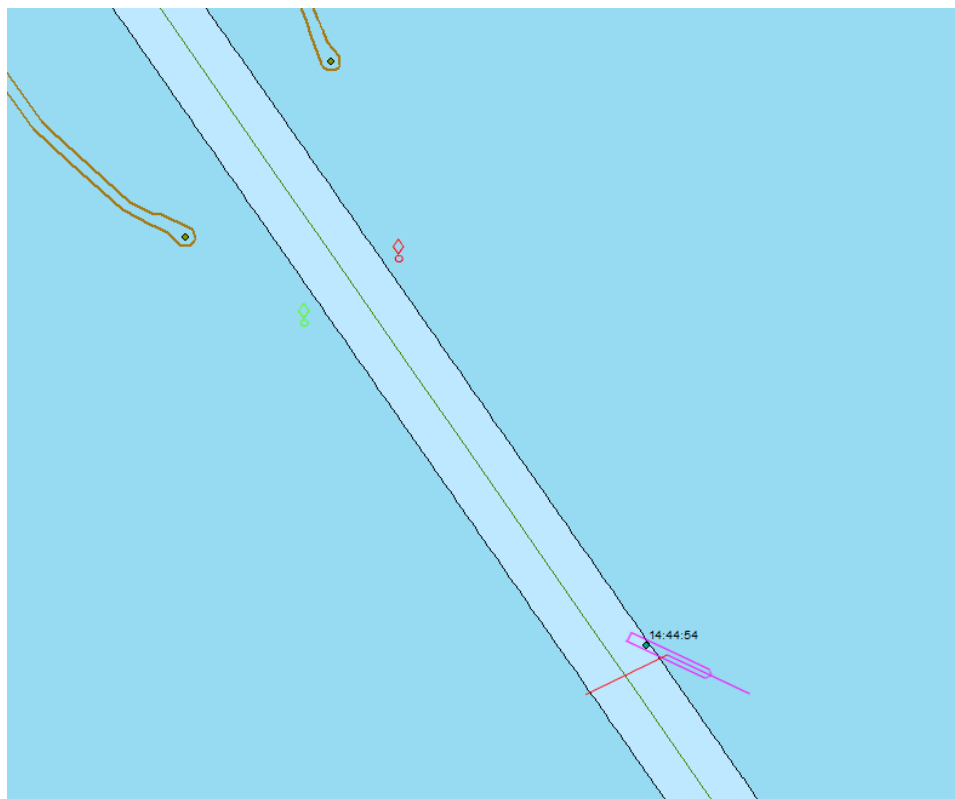
Rysunek 5. VTS godz. 14:44:54 COG = 115,3° SOG = 7,97 w ROTc = -20°/min

Pilot polecił uruchomienie steru strumieniowego na dziobie na maksymalnie w prawo. Kapitan zdecydował o ustawieniu skoku śruby na „0” a następnie ustawił jej skok na „wolno wstecz”. Działania te były podejmowane jednocześnie. Znajdując się już poza torem statek zaczął zmieniać kurs w prawo ale ostatecznie zatrzymał się na mieliźnie o godz. 14:46.

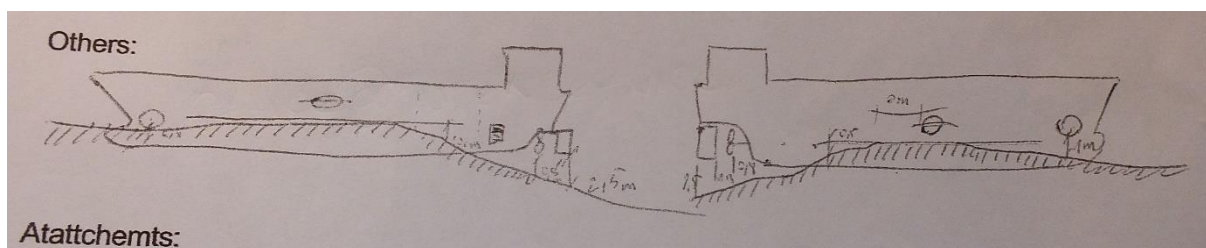
Powiadomiono o wypadku VTS i armatora, a w międzyczasie wykonano sondowanie zbiorników i oględziny dostępnych części kadłuba. Nie stwierdzono rozszczelnienia kadłuba i nie zaobserwowano zanieczyszczenia wód. Określono zanurzenie statku na mieliźnie – dziób 4,70 m i rufa 4,30 m. Tego samego dnia podjęto nieudane próby ściągnięcia statku przy użyciu holownika Centaur II. Oględziny przez nurka podwodnej części kadłuba pokazały, że ster i śruba statku są poza skarpą piachu.

Rysunek 6. Szkic wykonany przez nurka pokazujący usytuowanie statku na mieliźnie

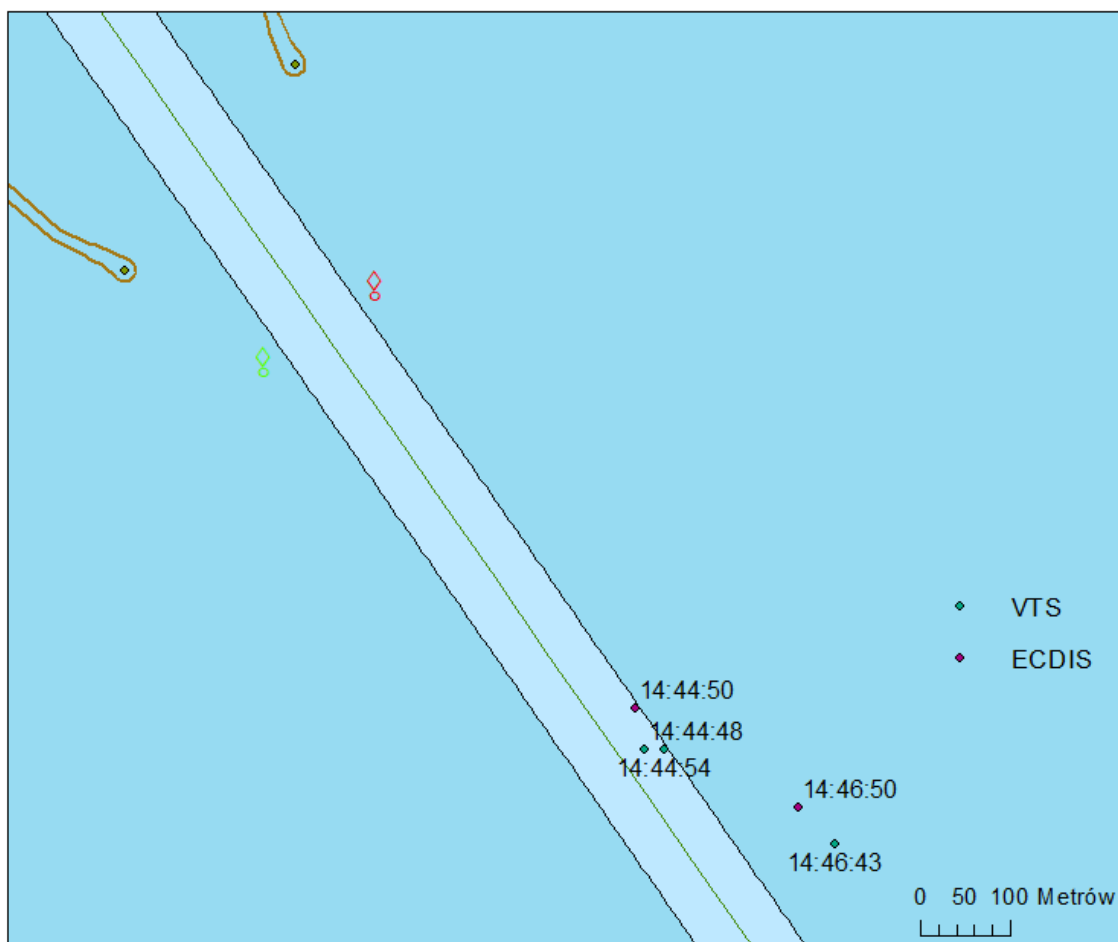
Dodatkowo w trakcie analizy danych stwierdzono, że pozycje statku określone przez system AIS (dostępne w VTS) oraz dostępne w ECDIS są przesunięte w stosunku do siebie o około 40-50 m.

Rysunek 7. Przykład różnic pozycji z VTS i ECDIS w końcowej fazie wypadku

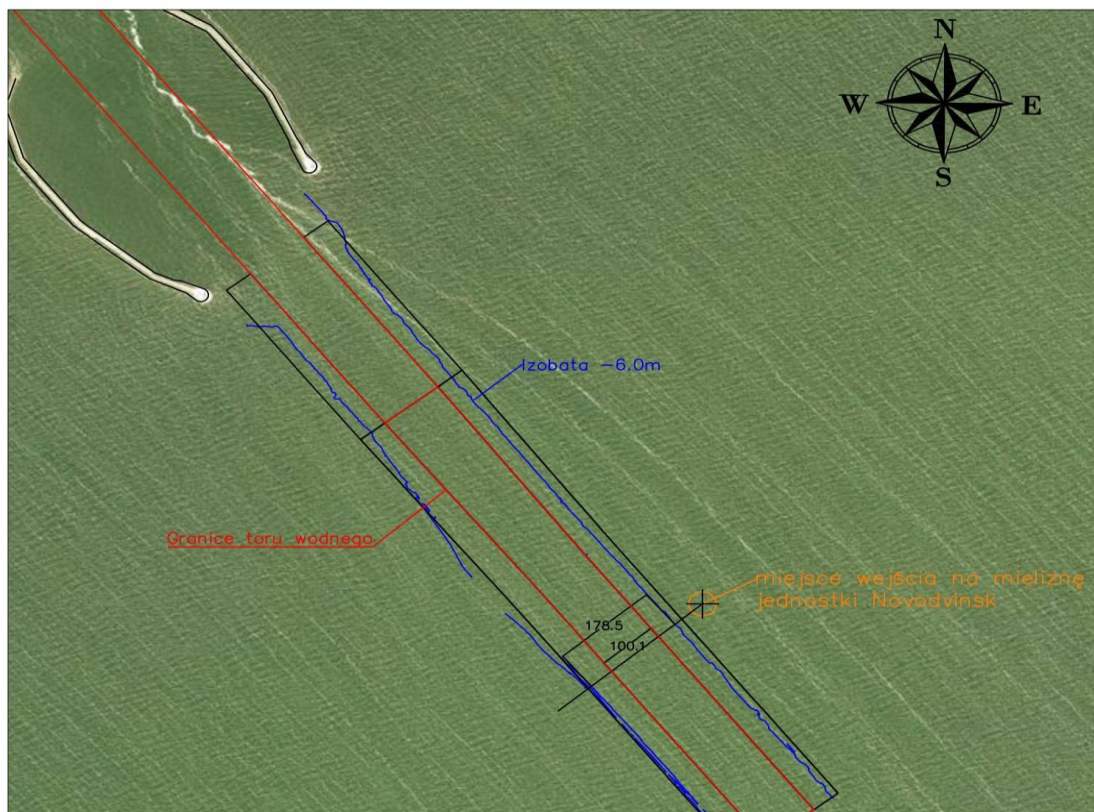
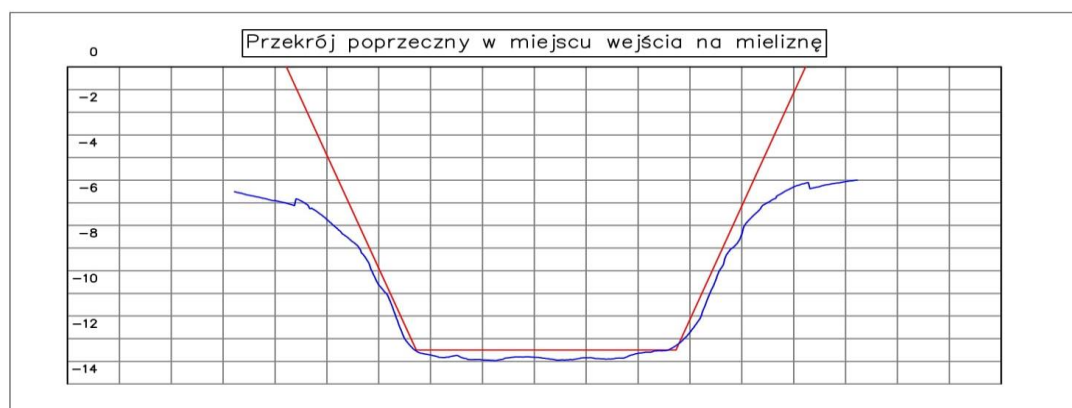
Tor wodny na Zalewie Szczecińskim ma 100 m szerokości z głębokością ponad 12,5 m, a szerokość toru pomiędzy izobatami 6 m wynosi w miejscu wejścia na mieliznę 178,5 m.

Rysunek 8. Parametry toru wodnego w miejscu wejścia statku na mieliznę

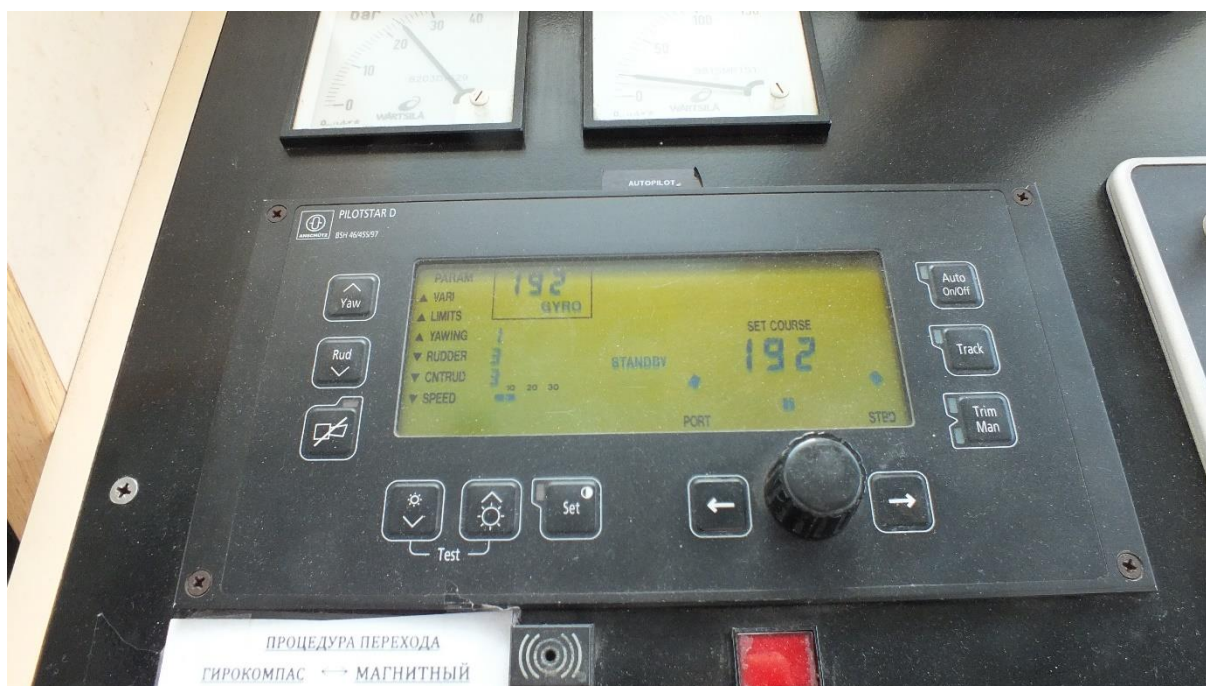
Awaria żyrokompasu miała również wpływ na sterowanie jednostką. Była ona bowiem przyczyną tego, że nie korzystano z autopilota, połączonego z żyrokompasem. Mimo możliwości pracy autopilota w oparciu o sygnał kompasu magnetycznego nie skorzystano z tej opcji. Ostatnia roczna kontrola żyropilota została przeprowadzona w dniu 8 lipca 2021 r. i potwierdziła dobry stan żyrokompasu.

Zdjęcie nr 6. Panel autopilota z widoczną poniżej instrukcją wyboru sygnału z żyrokompasu lub z kompasu magnetycznego

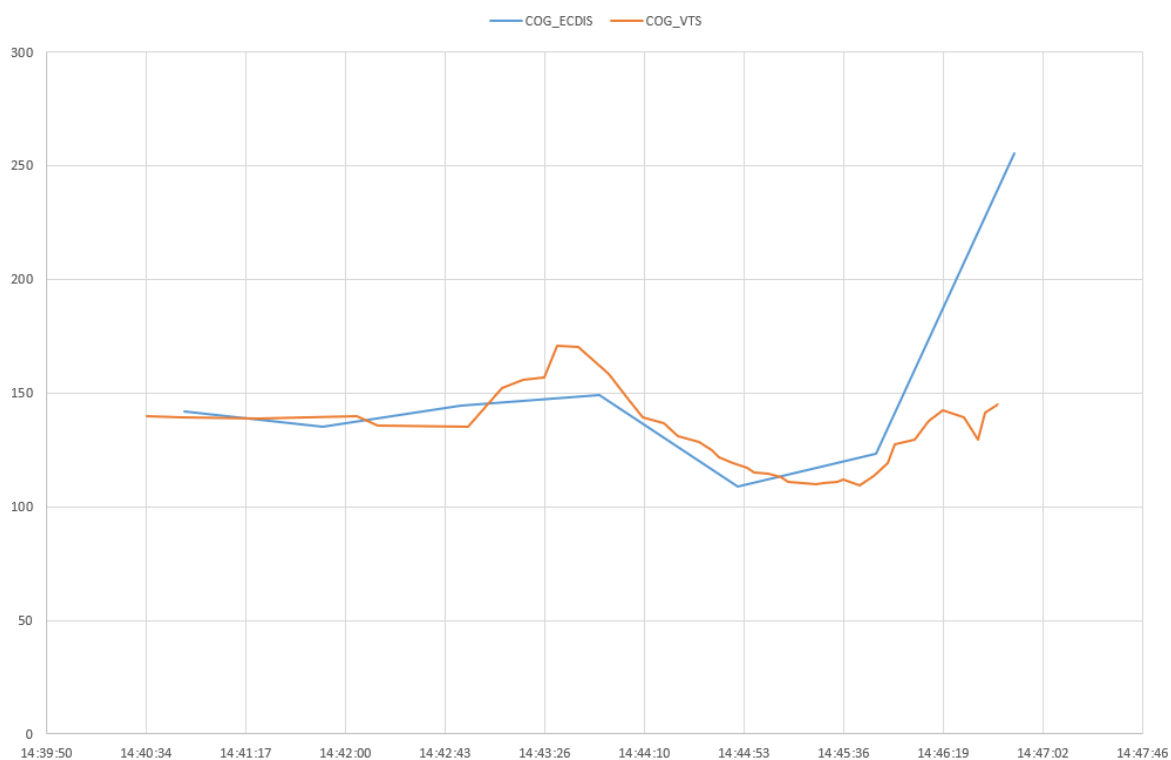
okresu czasu w przeszłości (np. z 30 sekund). Podobnie postępuje się z wyliczeniami dla COG i SOG, przy czym czas wygładzania zwykle jest dłuższy, ponieważ wpływ nagłych skoków pozycji jest większy. Zastosowanie filtra wygładzającego powoduje że wyjściowa pozycja i wektor jest bardziej stabilny, ale jednocześnie jest on nieco opóźniony i później reaguje na zwroty, ponieważ dopóki nie są one znaczne, są wygładzane. Bez szczegółowych badań każdego przypadku nie ma możliwości wskazania jakie konkretnie są wartości opóźnienia i błędy z tego wynikające, prawdopodobnie rzędu kilku/kilkunastu sekund. Na pewno im większa dynamika ruchu, tym większe znaczenie ma to zjawisko. Raport CHIRP wskazuje, że błędy z tym związane mogą wynosić nawet ponad 100 metrów. Jednocześnie raport CHIRP wskazuje, że przy DGPS problem ten nie powinien występować, co nie wydaje się w pełni uzasadnioną opinią. Filtracja sygnału wewnątrz odbiornika występuje również przy DGPS. Na rysunku 11 przedstawiono przykładowo różnice w określeniu kursu COG wyznaczone w ECDIS i transmitowane poprzez AIS do VTS. Poza tym, że kurs ECDIS jest określony tylko co minutę wyraźnie widać, że kurs transmitowany przez AIS ma pewne opóźnienie w stosunku do kursu ECDIS, rzędu około pół minuty. A przecież obie wartości są wyliczane dla tego samego statku za pomocą pozycji satelitarnych w systemie DGPS. Przyczyną mogą być właśnie inne algorytmy wewnętrznej filtracji.

Rysunek 11. Porównanie kursu COG w ECDIS i VTS
