INVESTIGAÇÃO DE SEGURANÇA MARÍTIMA N.º 3/2021

## NM ILHA DA MADEIRA

**QUEDA AO MAR**

**RELATÓRIO DE INVESTIGAÇÃO DE SEGURANÇA MARÍTIMA**  
**Navio ILHA DA MADEIRA**  
**Ocorrência dia 2 de outubro, de 2021**  
**Registo GAMA 2021 - 208**  
**Circulado em 07/07/2022 - HOMOLOGADO EM 25/07/2022**

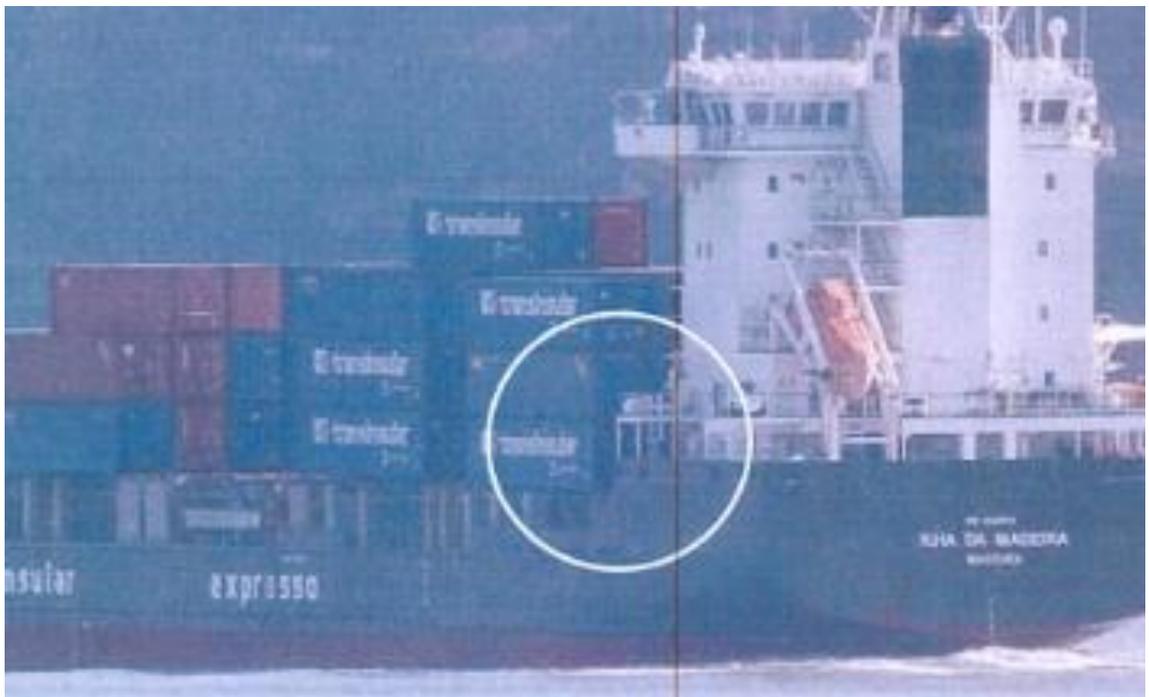
- Dia 2 de outubro, de 2021, pelas 19:25 horas  
O marinheiro OS chamou o marinheiro AB (vítima) via rádio portátil VHF para juntos irem proceder ao peamento das viaturas (última carga que faltava pear). A vítima não respondeu à chamada.
- Dia 2 de outubro, de 2021, pelas 19:30 horas  
O marinheiro OS voltou a chamar o marinheiro AB (vítima), através do rádio portátil VHF, sem resposta. De seguida verificou que o marinheiro AB não se encontrava no local, à popa do referido contentor, e verificou ainda que a barra de peamento não havia sido colocada, estando ainda no convés.

Figura 3 – identificação do local onde a vítima foi vista pela última vez.

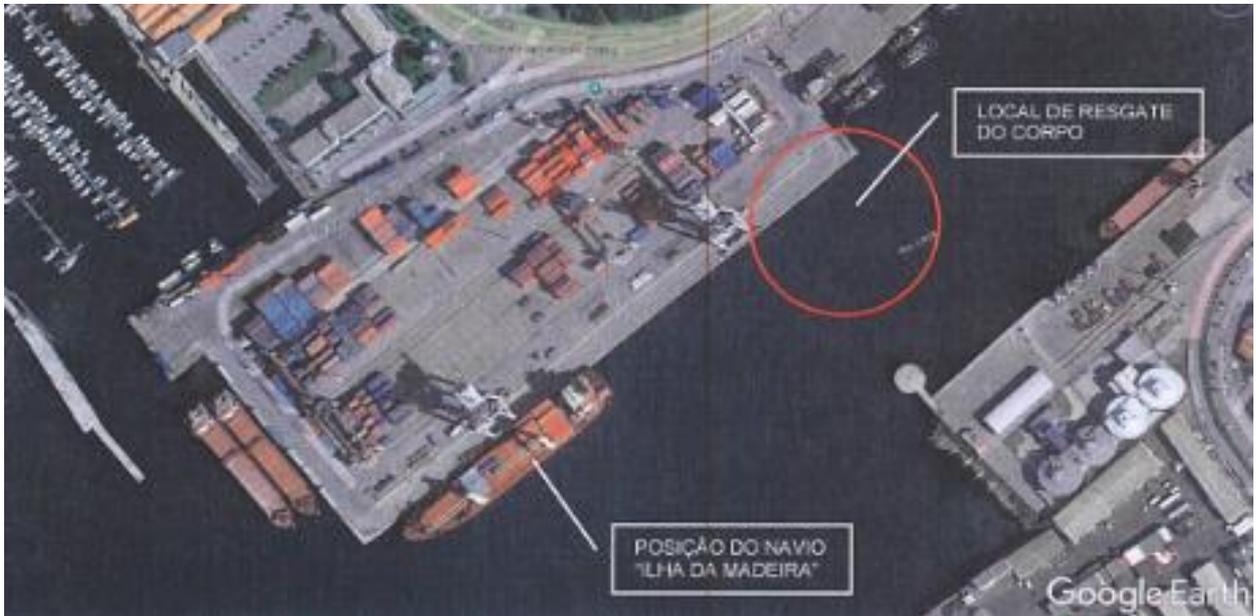
- Dia 2 de outubro, de 2021, às 19:55 horas  
O tripulante desaparecido foi avistado pela tripulação do navio, a flutuar a cerca de cem metros da popa do navio ILHA da MADEIRA;

Figura 4 - Posição do navio ILHA da MADEIRA e Local da recolha do tripulante que caiu ao mar.

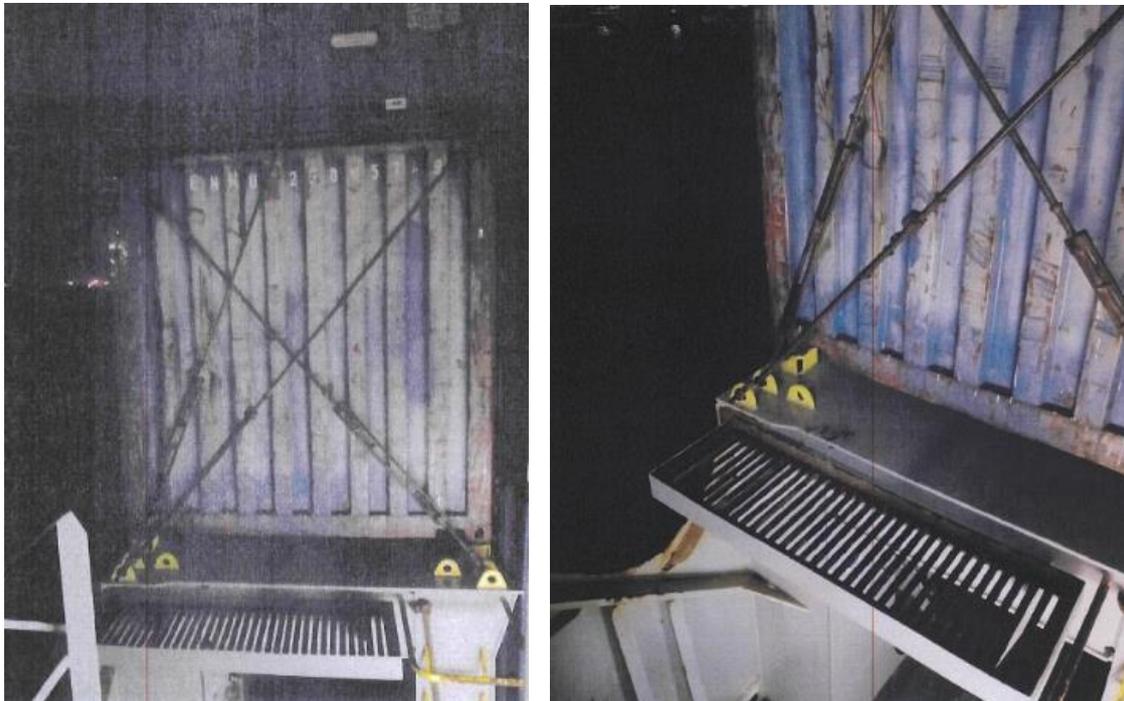
O marinheiro AB foi visto pela última vez, quando estava a terminar o peamento de um contentor, sozinho, sem colete de salvação e sem arnês, na localização e condições indicadas (noite) na figura seguinte.

Figura 5 – Última posição conhecida do marinheiro AB.

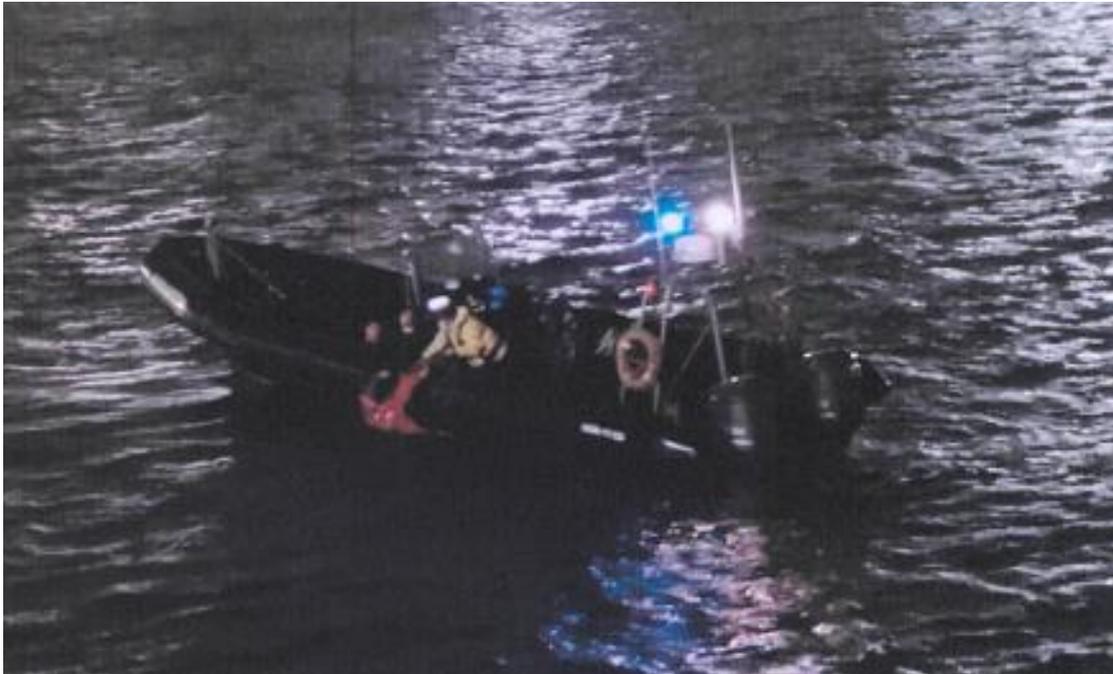
Figura 8 – Momento em que o tripulante que caiu ao mar foi recuperado, já cadáver, pela lanca APÚLIA do Comando Local da Polícia Marítima de Leixões.

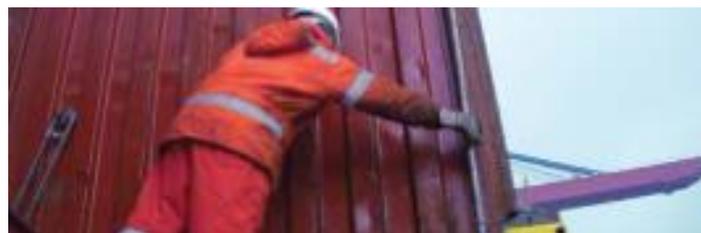
Figura 9- Exemplo peamento de carga do lado do mar a bordo de um navio.

1. se a vítima caiu ao mar consciente ou inconsciente;
2. qual a origem da perda de equilíbrio \_ tripulante estava em pé a manusear varas de peação, de ferro, conforme exemplificado na figura 9.

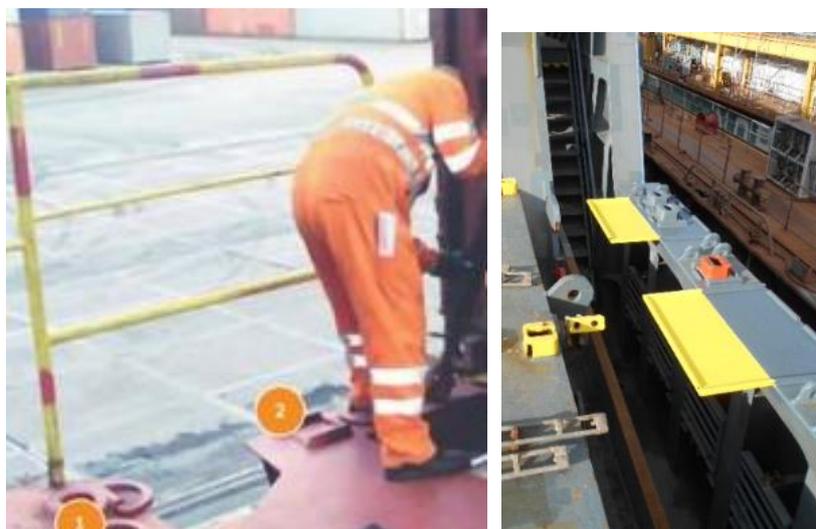
As consequências da queda, poderiam não ser tão gravosas se o tripulante estivesse a usar um colete de insuflação automática, que permitisse a flutuação em caso de a vítima estar inconsciente e se, junto à plataforma de peamento existissem varandins de proteção, e uma melhor identificação da plataforma, conforme exemplificado na figura seguinte.

Figura 10 – Exemplo de varandim de proteção instalado do lado do mar/cais, durante o peamento.

- SR02/2021-208  
Instalar varandins de proteção nas plataformas de peamento do lado do mar/cais.
- SR03/2021-208  
Que atualize as tripulações, com a informação relativa aos perigos e riscos associados ao peamento da carga, referindo, i) a necessidade de uma boa aptidão física, em contraste com fadiga ou doença, ii) técnicas corretas de manuseamento das ferramentas de peação e iii) equipamentos de segurança instalados a bordo para o peamento da carga e equipamentos de proteção pessoal.
