PAŃSTWOWA KOMISJA BADANIA
WYPADKÓW MORSKICH

RAPORT UPROSZCZONY

044/22

Pożar na statku rybackim w wyłącznej strefie
ekonomicznej Mauretanii w dniu 29 maja 2022 roku.

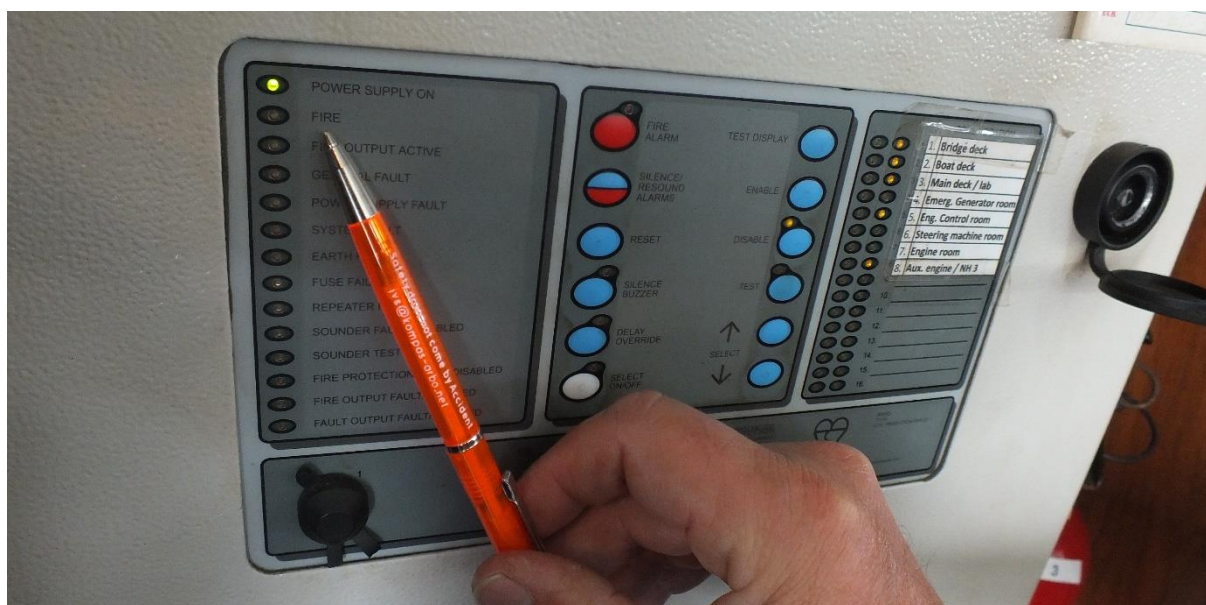
³ System sygnalizacji pożarowej pozwalał na szybkie wykrycie pożaru oraz wskazanie pokładu, na którym wybuchł pożar. Należy podkreślić, że uruchomiony alarm dotyczy jednej pętli dozоровej tzn. niezależnie która z czujek wpiętych do jednej pętli dozоровej wejdzie w stan alarmu to wyświetli się informacja o pożarze na konkretnym pokładzie (pętli dozоровej).

Fot. 3. Wyświetlacz centrali systemu przeciwpożarowego

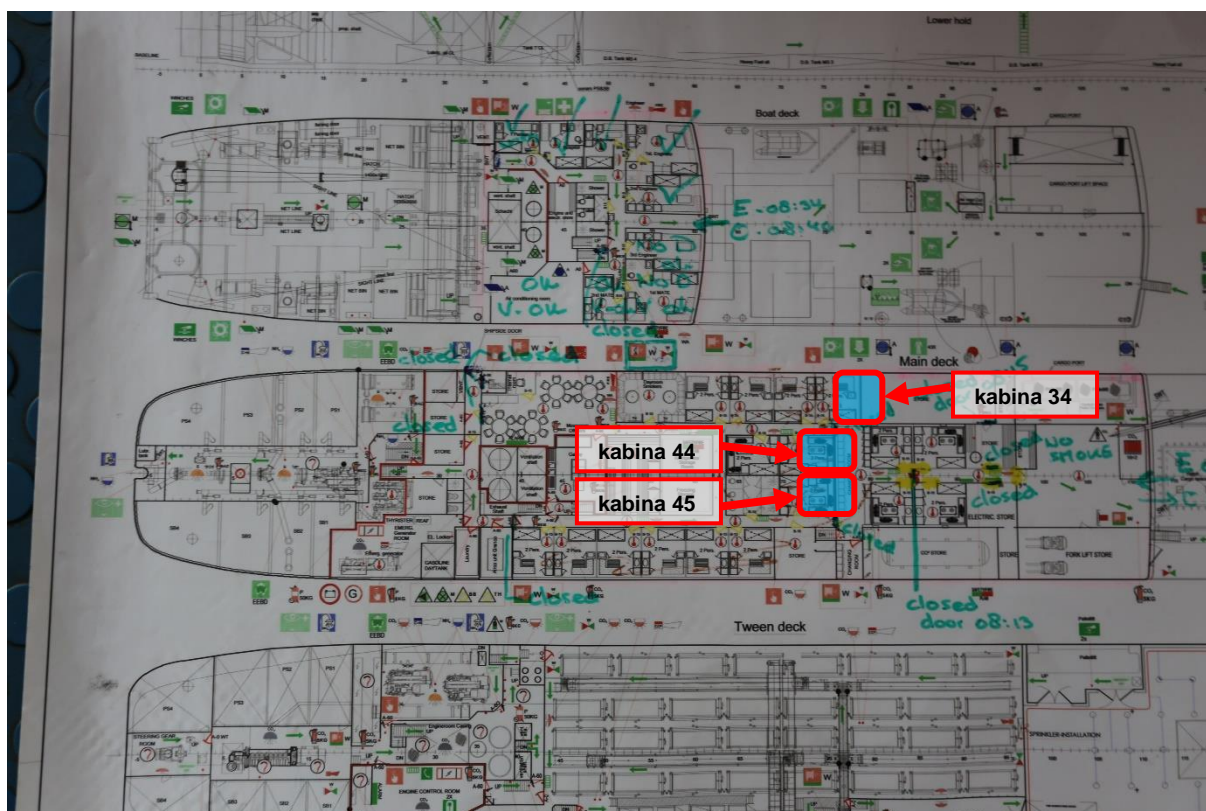
Pożar szybko rozprzestrzenił się na inne pomieszczenia i ok. godz. 00:30 dnia 30.05.2022 stwierdzono, że pożarem objęte już były 2 następne kabiny, nr. 44 i 45 usytuowane w części środkowej między dwoma korytarzami LB i PB (lewej burty i prawej burty).

Rys. 1. Fragment planu pożarowego ze wskazaniem kabin 34, 44, 45 na pokładzie głównym.

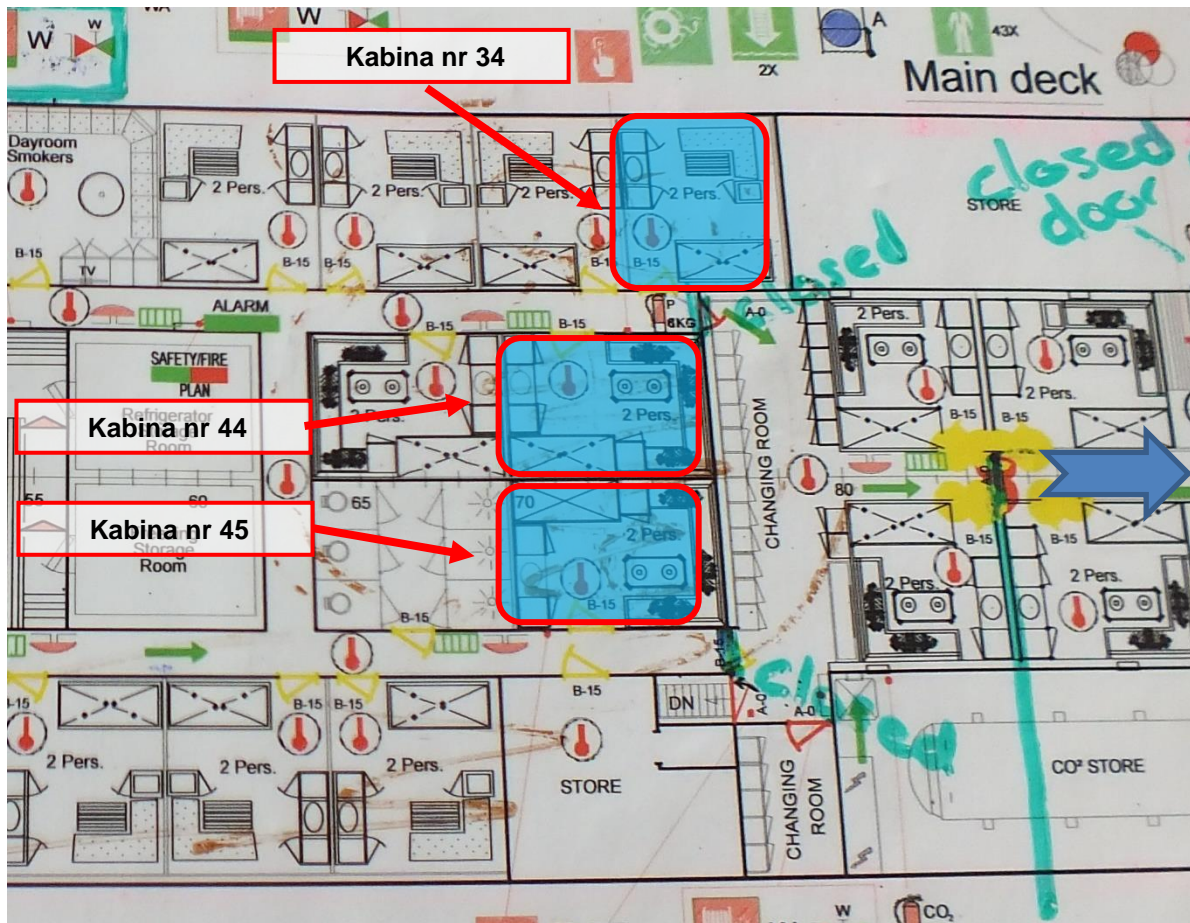
Komisji w trakcie badania wypadku nie udało się jednoznacznie ustalić przyczyny powstania pożaru. Niemniej koniecznym było ustalenie miejsca powstania pożaru. Poddano szczegółowym oględzinom całość pokładu głównego. Podczas oględzin jednoznacznie stwierdzono, że najbardziej intensywne zniszczenia termiczne występują w kabinach 44, 45 i 34. Poniżej przedstawiono lokalizację tych kabin na planie pożarowym.

Rys. 2. Lokalizacja kabiny nr 34, 44 i 45

W wyniku pożaru nadpaleniu uległo też kilka pomieszczeń i korytarzy sąsiadujących z tymi trzema kabinami głównego pokładu (Main Deck), a silnemu okopczeniu uległy kabiny górnego pokładu (Boat Deck).

Zniszczenia w tych 3 kabinach są niewspółmiernie bardziej intensywne niż w pozostałej części głównego pokładu. Przy czym w pomieszczeniu nr 34 zachowała się niewielka ilość materiałów palnych, a w pomieszczeniach 44 i 45 zostały całkowicie spalone stałe materiały palne. Biorąc pod uwagę informacje otrzymane od członka załogi który brał czynny udział w ugaszeniu pożaru nie było możliwości dotarcia do źródła pożaru (do korytarza PB w kierunku rufy). Ponadto wyjaśniono, że w trakcie alarmu pożarowego z kabiny nr 44 ewakuowali się marynarze. Tymczasem w kabynie nr 34 nikogo w trakcie zadziałania systemu sygnalizacji pożarowej nie było. Oznacza to, że miejscem powstania pożaru musiała być kabina nr 34.

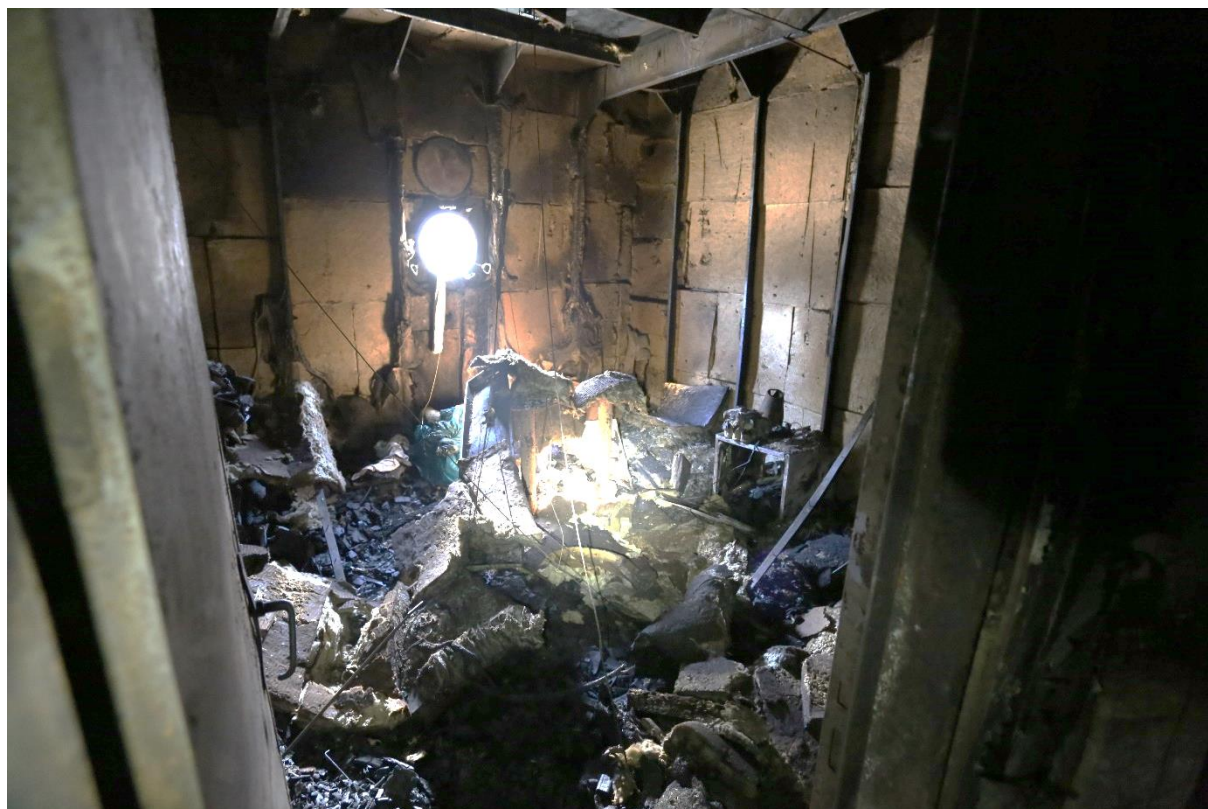
Fakt niespalenia się wszystkich materiałów palnych w kabynie nr 34 najpewniej wynika z utrudnionego w początkowej fazie pożaru przepływu powietrza (utleniacza). Nie ulega wątpliwości, że powstały proces spalania w kabynie nr 34 determinowany był właśnie ilością

Fot. 4. Intensywnie wypalone wnętrze kabiny nr 34

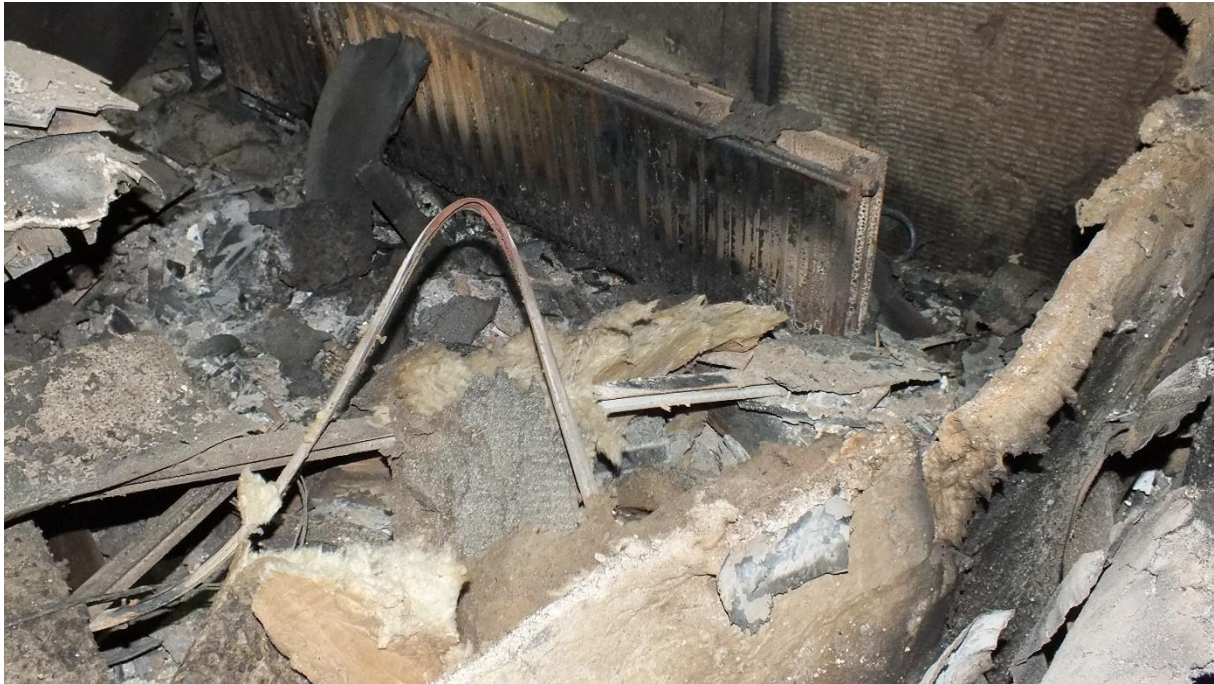
powietrza (tlenu) niezbędnego do podtrzymywania reakcji spalania. Pozostawienie otwartych drzwi w trakcie ewakuacji z kabiny nr 44 przyczyniło się do powstania sytuacji bardziej sprzyjającej procesowi spalania niż w zamkniętej kabinie nr 34.

Fot. 5. Intensywnie wypalone wnętrze kabiny nr 45

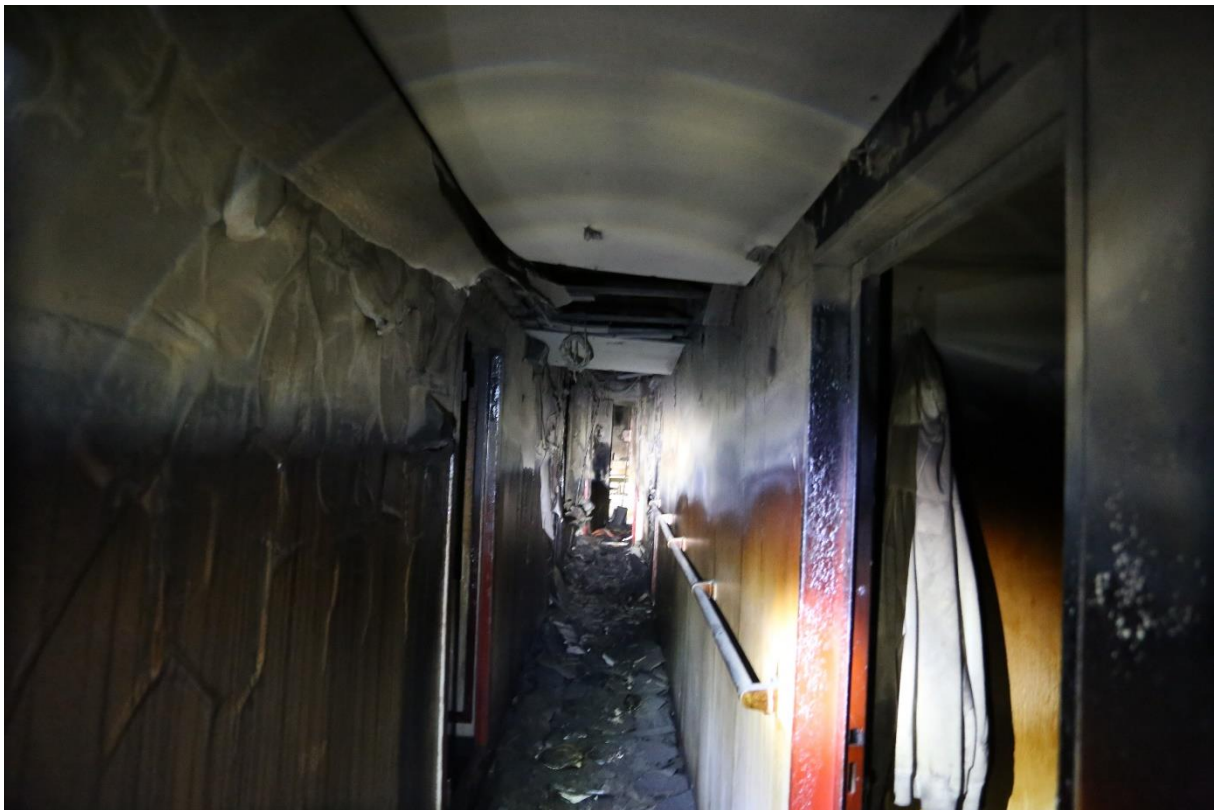
Fot. 6. Korytarz LB – widok w kierunku rufy

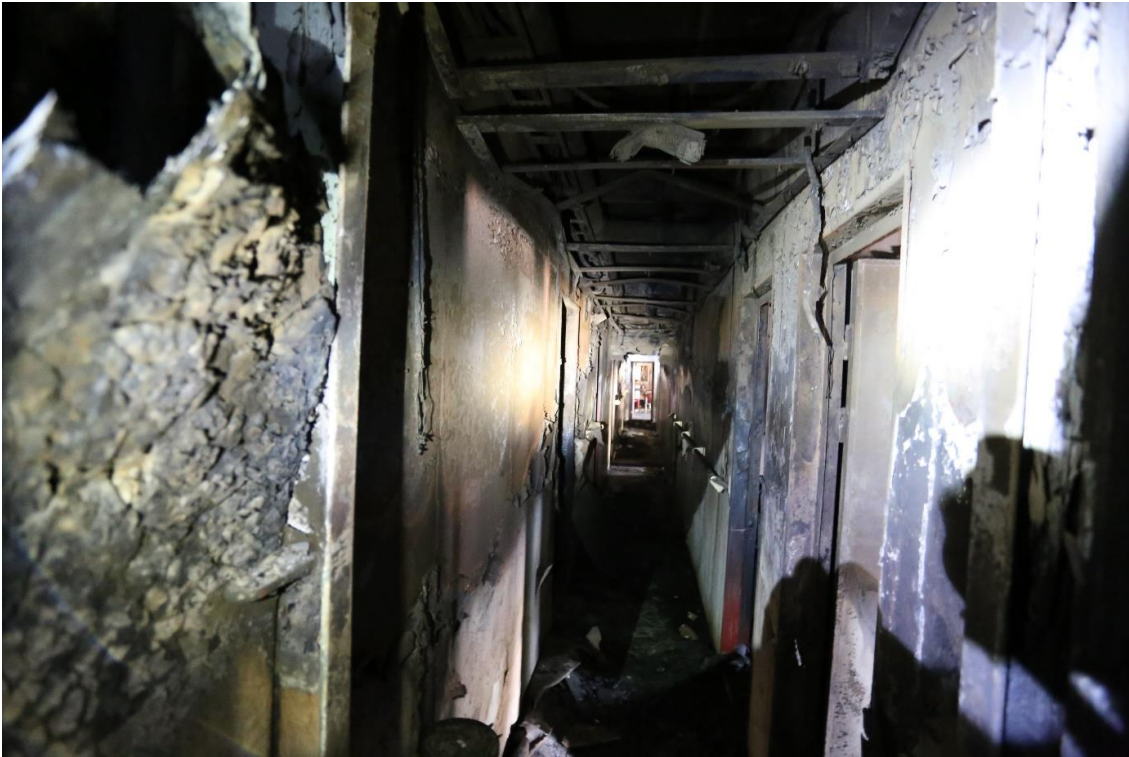
Fot. 7. Korytarz PB – widok w kierunku dziobu

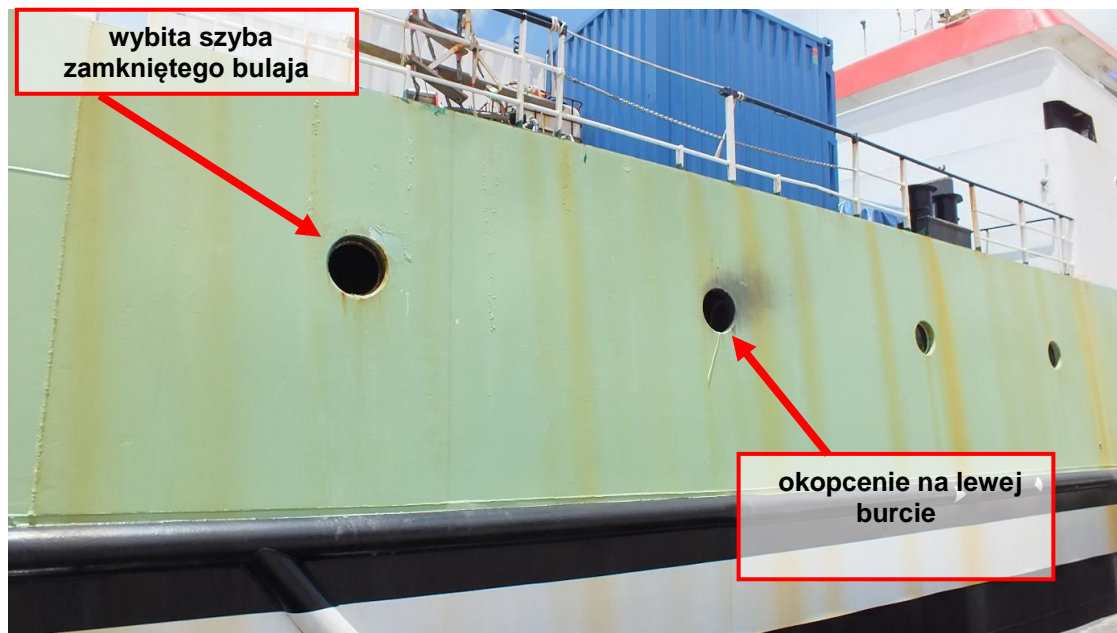
Należy podkreślić, że na zewnątrz statku widoczne było niewielkie okopcenie tylko przy jednym bulaju bez innych śladów działania ognia.

Fot. 8. Lewa burta z widocznym okopceniem⁵

⁵ Podczas oględzin ujawniono wyłącznie dwa miejsca, w których widoczne są okopcenia i uszkodzenia związane z pożarem na lewej burcie. Są to okolice dwóch bulajów głównego pokładu (Main Deck).

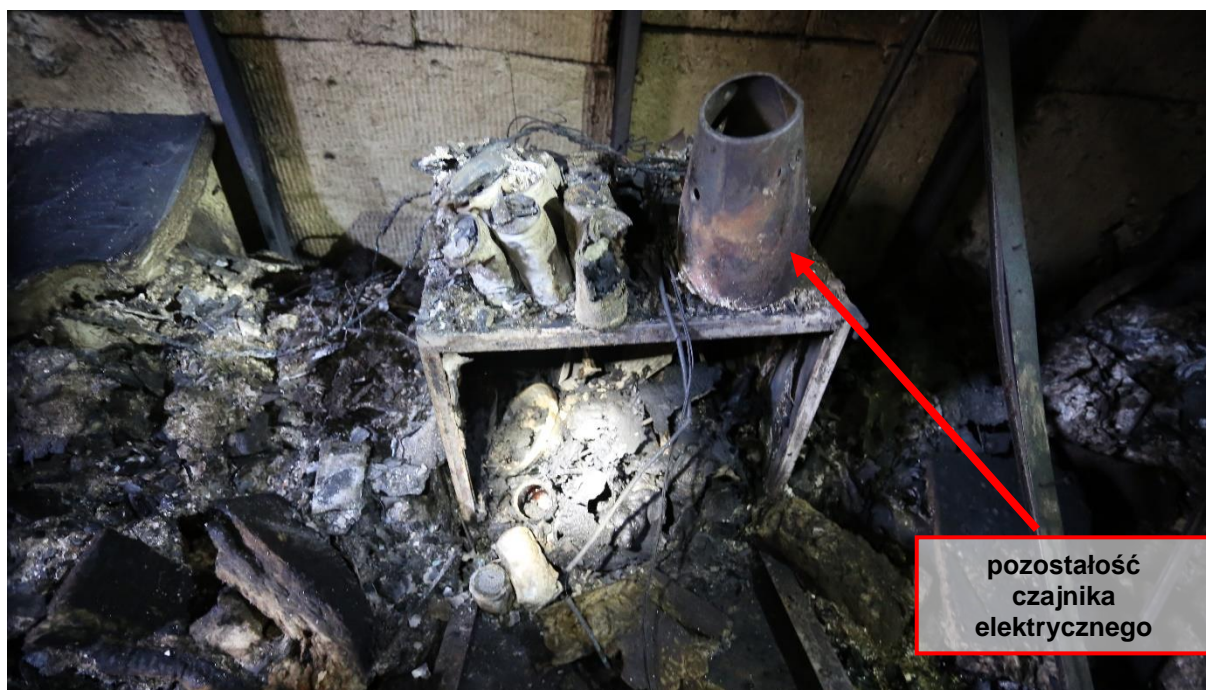
Biorąc pod uwagę fakt, że w większości kabin znaleziono urządzenia elektryczne, nie będące elementem stałego wyposażenia, poza ładowarkami do telefonów i komputerów przyjęto, że najbardziej prawdopodobną przyczyną powstania pożaru w kabiny nr 34 było właśnie zaproszenie ognia od pozostawionego uruchomionego urządzenia elektrycznego. W pogorzeliisku kabiny nr 34 odnaleziono m.in. pozostałość czajnika elektrycznego co przedstawiono na fotografii nr. 9.

Fot. 9. Wnętrze kabiny nr 34

W ocenie Komisji bezpośrednią przyczyną powstania zdarzenia w postaci zainicjowania procesu spalania w kabinie nr 34 mogło być zaprószenie ognia powstałe na skutek używania urządzeń elektrycznych, bądź ich awarii. Pomimo zakazu używania urządzeń elektrycznych poza dopuszczonymi do użytku ładowarkami do telefonów i komputerów, we wnętrzach kabin znaleziono podłączone do gniazd elektrycznych urządzenia (m. in. czajniki, wentylatory). Jeszcze inną przyczynę powstania pożaru rozważano podpalenie⁷. Jednak podczas przeprowadzonych oględzin oraz prowadzonej analizy nie odnaleziono jakichkolwiek informacji mogących wskazywać na celową inicjację pożaru.
