Raport z Dochodzenia ws. Bezpieczeństwa Żeglugi

dotyczący wypadnięcia człowieka za burtę
na statku Star Peace w dniu 23
października 2021 r.

Data sporządzenia: 30 czerwca 2023 r.
Bahamas Maritime Authority
120 Old Broad Street
LONDON
EC2N 1AR
Wielka Brytania

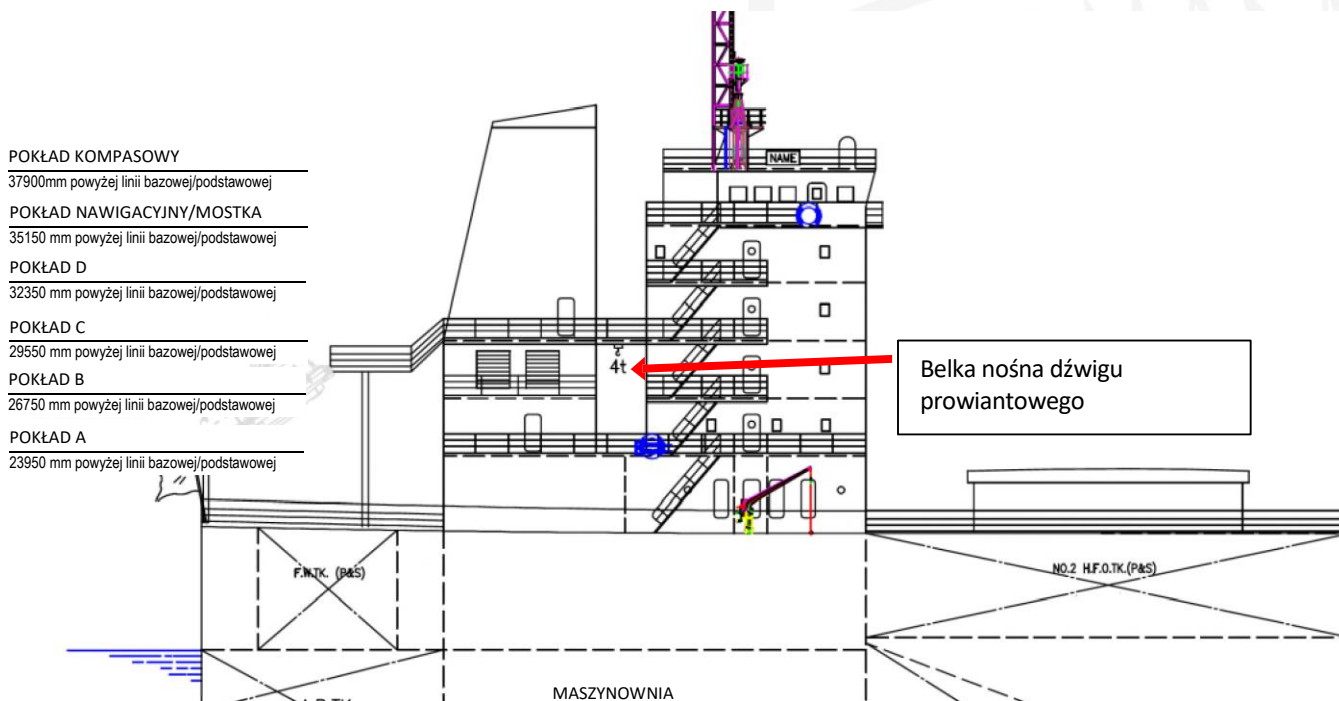
Dźwig powiantowy umieszczony był na pokładzie poprzecznym, pomiędzy rufową grodzią nadbudówki a przednią grodzią osłony komina statku. W stanie załadowanym znajdował się 16,25 m nad linią wodną.

Star Peace – fragment schematu rozmieszczenia ogólnego (*general arrangement*), strzałka wskazuje lokalizację dźwigu powiatowego.

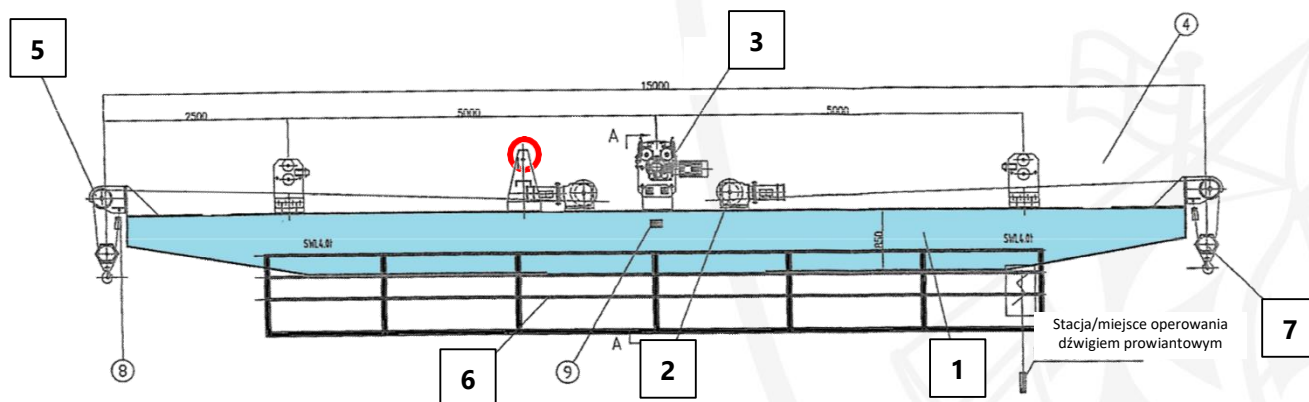
Schemat dźwigu powiatowego, punkt jego zamocowania oznaczono czerwonym kółkiem

Dźwig prowiantowy został zabezpieczony przed wyjściem w morze z Rio Grande w Brazylii, ale jego zabezpieczenia nie były skuteczne – sworzeń zabezpieczający nie miał mechanizmu blokującego, który zapobiegałby jego swobodnemu wysunięciu się, a wciągarki nie zostały zaprojektowane do wykorzystania jako urządzenia zabezpieczające.

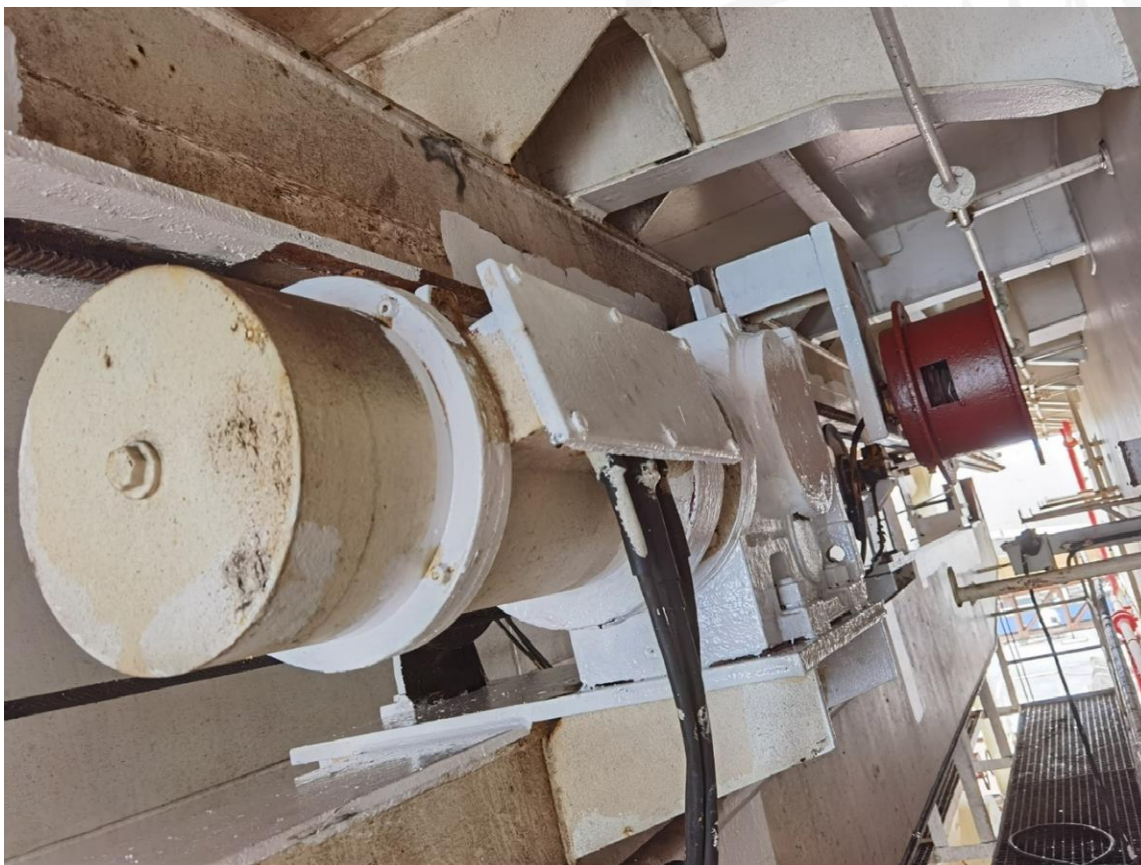
Urządzenia dźwigu oraz dwuteownik – widok z platformy serwisowej (od dziobu, przed wypadkiem)

Belka zawieszenia została wyposażona w wyłączniki krańcowe, które zabezpieczały maszynę dźwigu przed nadmiernym wysięgiem oraz ograniczniki krańcowe, które uniemożliwiały jazdę dźwigu poza jego limity operacyjne.

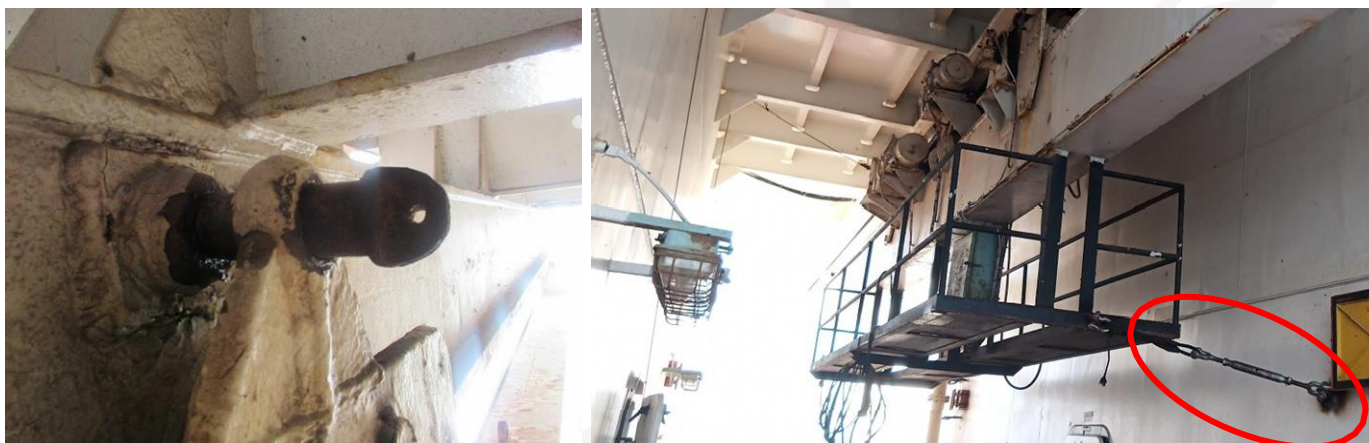
Ograniczenia te zostały zidentyfikowane na siostrzanym statku, a dodatkowe zabezpieczenia zainstalowane. Nie jest jasne, czy istniał podobny plan wprowadzenia takich samych zabezpieczeń na Star Peace.

Aranżacja zabezpieczenia na statku siostrzanym – sworzeń zabezpieczający (oryginalna konstrukcja) oraz zmodernizowane zabezpieczenia (z przyspawanym uchem – czerwony owal)

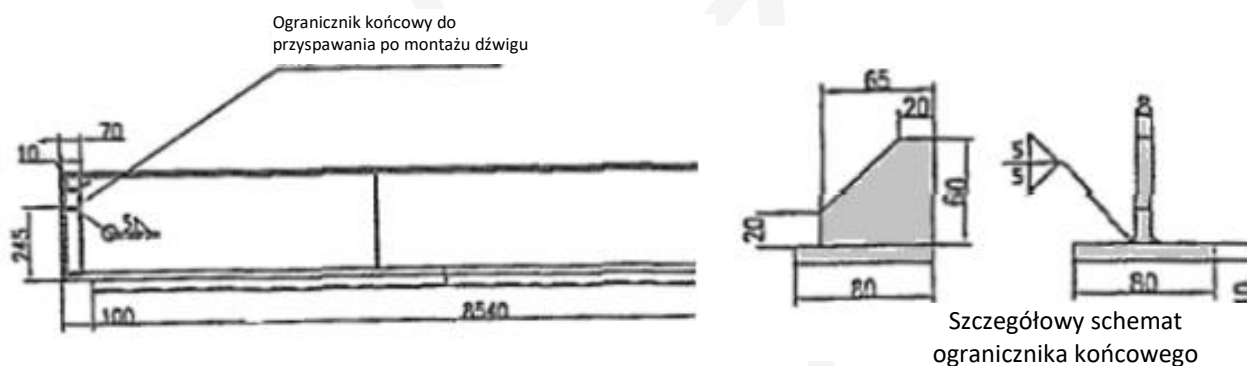
Ograniczniki na Star Peace zostały skonstruowane jako stalowe kwadraty o wymiarach 80 mm x 80 mm i grubości 10 mm, przyspawane do dziobowej i rufowej powierzchni, 70 mm od skrajnego końca dwuteownika. Ograniczniki nie posiadały żadnej formy bufora pochłaniającego energię uderzenia.

Konstrukcja ogranicznika końcowego (tekst brzmi: „Ogranicznik końcowy do przyspawania po montażu dźwigu”)

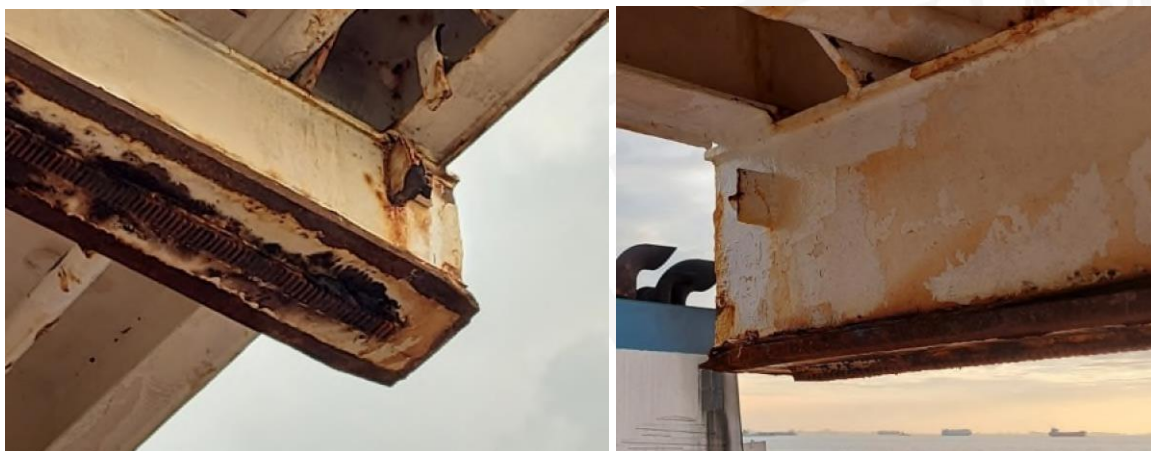
Podczas gdy konstrukcja ograniczników nie wydaje się zgodna z wymaganiami przepisów i (empirycznie) były one niewystarczająco mocne, aby zatrzymać ruch suwnicy ze znaczną prędkością, ogranicznik końcowy na rufowej powierzchni belki zawieszenia nie był zgodny z projektem i uległ odkształceniu (nie ustalono powodów jego zainstalowania). Stwierdzono, że ogranicznik końcowy na przedniej powierzchni był nieuszkodzony – co wskazuje, że nie zaczepił się o dźwig prowadzący, gdy ten przekroczył swój limit ruchu.

Ograniczniki krańcowe – strona rufowa i dziobowa, po wypadku

- Ograniczniki jednoszynowe nie ograniczyły ruchu dźwigu prowiantowego. Bez względu na ograniczenia wynikające z ich konstrukcji, nie zadziałały one skutecznie na suwnicę, gdy ta przekroczyła swój limit ruchu.

- Dostosowała swoje zasady klasyfikacyjne, aby jasno określić wymagania dotyczące przeprowadzania testów dźwigów szynowych (suwnic) pod obciążeniem, w całym ich zakresie roboczym (tj. do ograniczników krańcowych).
