RAPORT KOŃCOWY

084/22

**statek ratowniczy
WIATR**

**Uderzenie w nabrzeże portowe portu wojennego na
Helu w dniu 11 lipca 2022 r.**

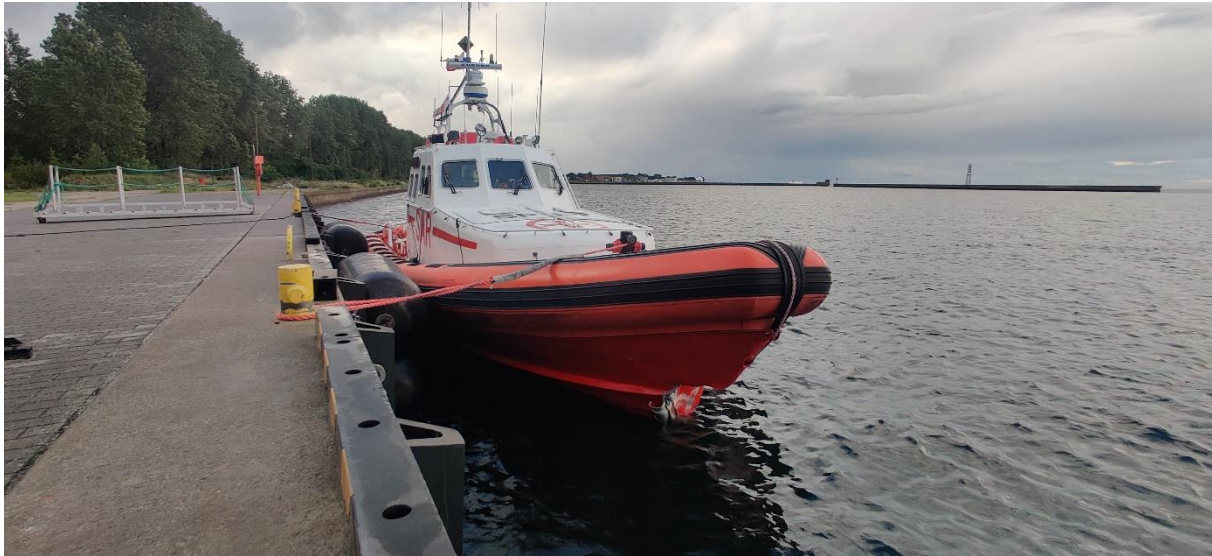
W wyniku uderzenia trzech ratowników zostało poważnie rannych, uszkodzone zostało poszycie dziobowej części kadłuba jednostki, pulpity sterownicze oraz nastąpiło przesunięcie silników głównych.

Zdjęcie nr 2 Jednostka Wiatr po uderzeniu w nabrzeże.

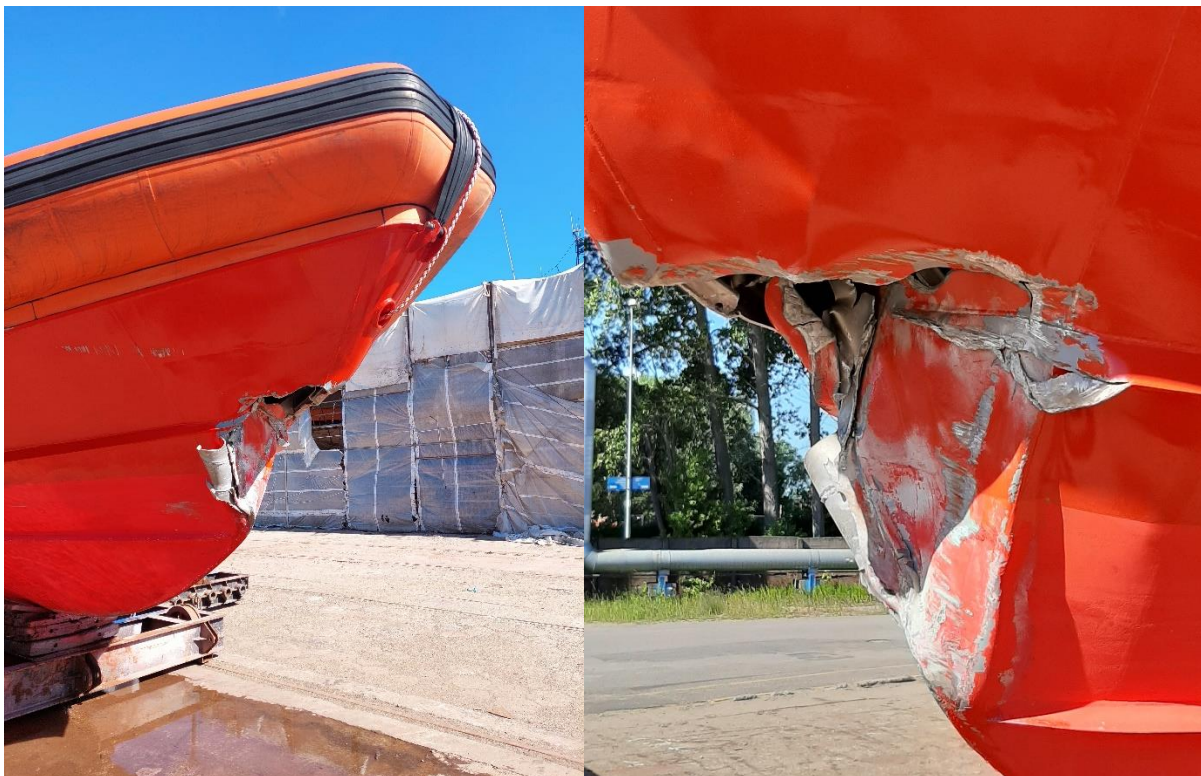
Zdjęcie nr 3 Uszkodzona jednostka Wiatr na stoczni Szkunier we Władysławowie.

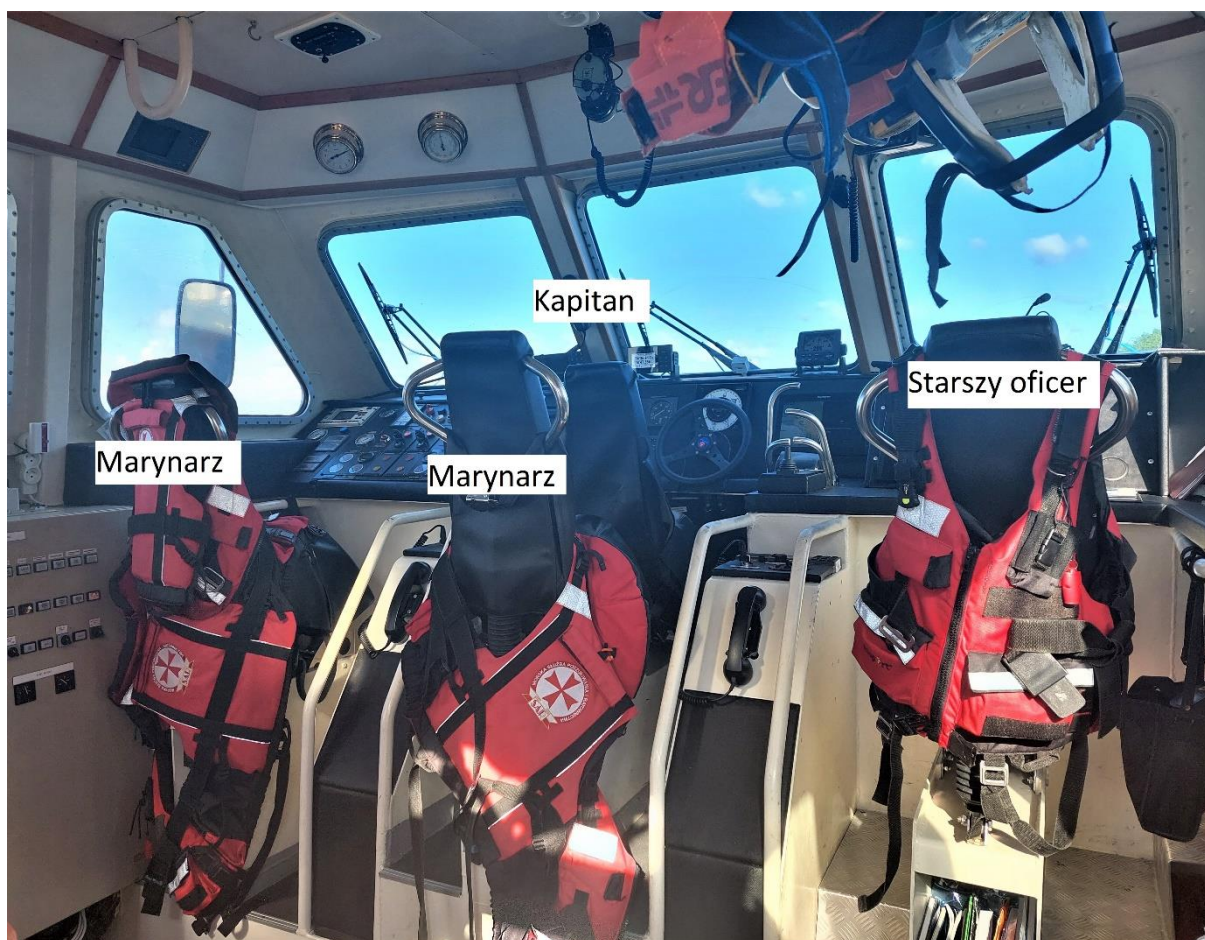
Zdjęcie nr 4 Wnętrze jednostki Wiatr SAR 1500.

Kolejnym czynnikiem, który nie miał bezpośredniego wpływu na wypadek, ale mógłby ograniczyć skutki wypadku dla załogi, to brak zapiętych pasów bezpieczeństwa. Dwóch z czterech członków załogi doznało poważnych obrażeń głowy, gdyż w momencie uderzenia zostali oni wyrzuceni ze swoich foteli i uderzyli o panele sterownicze. Zapięte pasy utrzymałyby ich w pozycji bezpiecznej.

PKBWM popiera prowadzone działania armatora. Jednocześnie zaleca zapoznanie się członków załóg pływających z treścią sporządzonego raportu końcowego, wskazuje na potrzebę użytkowania pasów bezpieczeństwa, a ponadto zwraca uwagę na unikanie nadmiernego pośpiechu w czasie prowadzonych akcji i negatywnych rutynowych zachowań powodujących brak uwzględnienia wszystkich czynników mających wpływ na bezpieczeństwo prowadzonych działań.

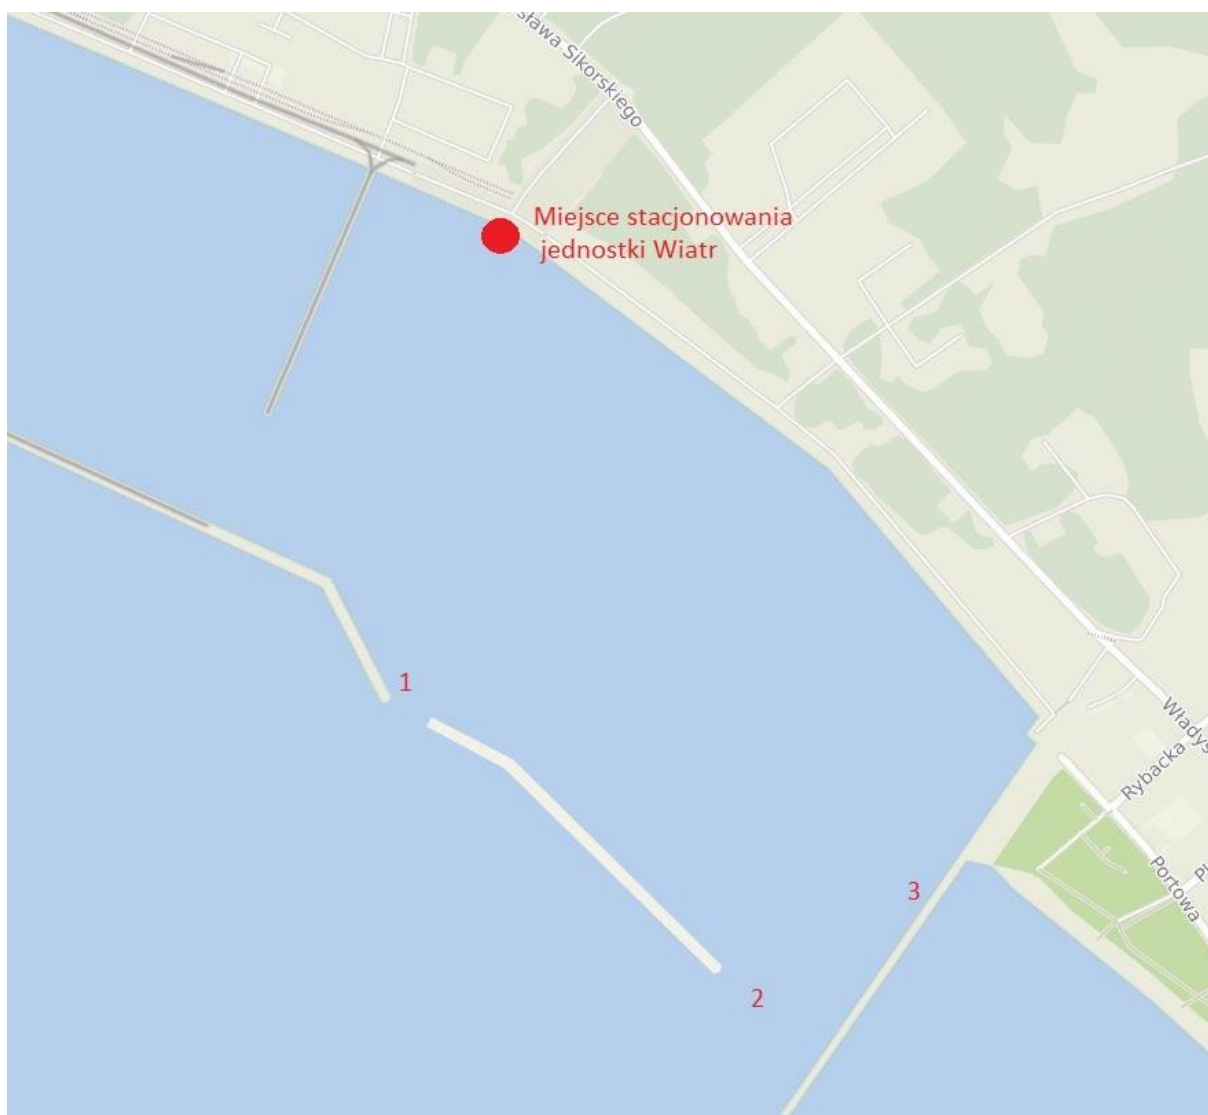
Rysunek nr 1 Fragment mapy przedstawiający Morski Port Hel Zachód

Kapitan manewrował jednostką zadając kursy i prędkości, starszy oficer przy użyciu plotera nawigacyjnego, planował podróż jednostki. Początkowo kapitan zaplanował wyjście z basenu pomiędzy główkami falochronu znajdującego się na wprost bazy SAR (pozycja 1 na rysunku 1). Szybko jednak swoje zamiary skorygował, gdyż przypomniał sobie, że w dzień widział tam znaczniki sieci rybackich. Skierował on jednostkę do wyjścia znajdującego się na południowy wschód od bazy (pozycja 2 na rysunku 1). W związku z panującymi warunkami (ciemna noc) kapitan zwrócił się do oficera z prośbą o zmniejszenie jasności plotera, równocześnie oficer pokazał mu na tym ploterze, że prom Stena Nordica znajduje się na innej pozycji niż została im przekazana. Drugi marynarz zajął miejsce na fotelu znajdującym się za fotelem kapitana i usłyszał przez interkom, że drugi marynarz wspomniał coś o pracy silnika. Uwaga wszystkich członków załogi została zakłócona. Oficer prowadził rozmowę z kapitanem na temat planowanej trasy.

Żaden z członków zespołu ratowniczego nie zapiął pasów bezpieczeństwa. W tym czasie jednostka przepłynęła około 3,4 kabla i około godz. 01:05 uderzyła w nabrzeże (pozycja 3 na rysunku 1).

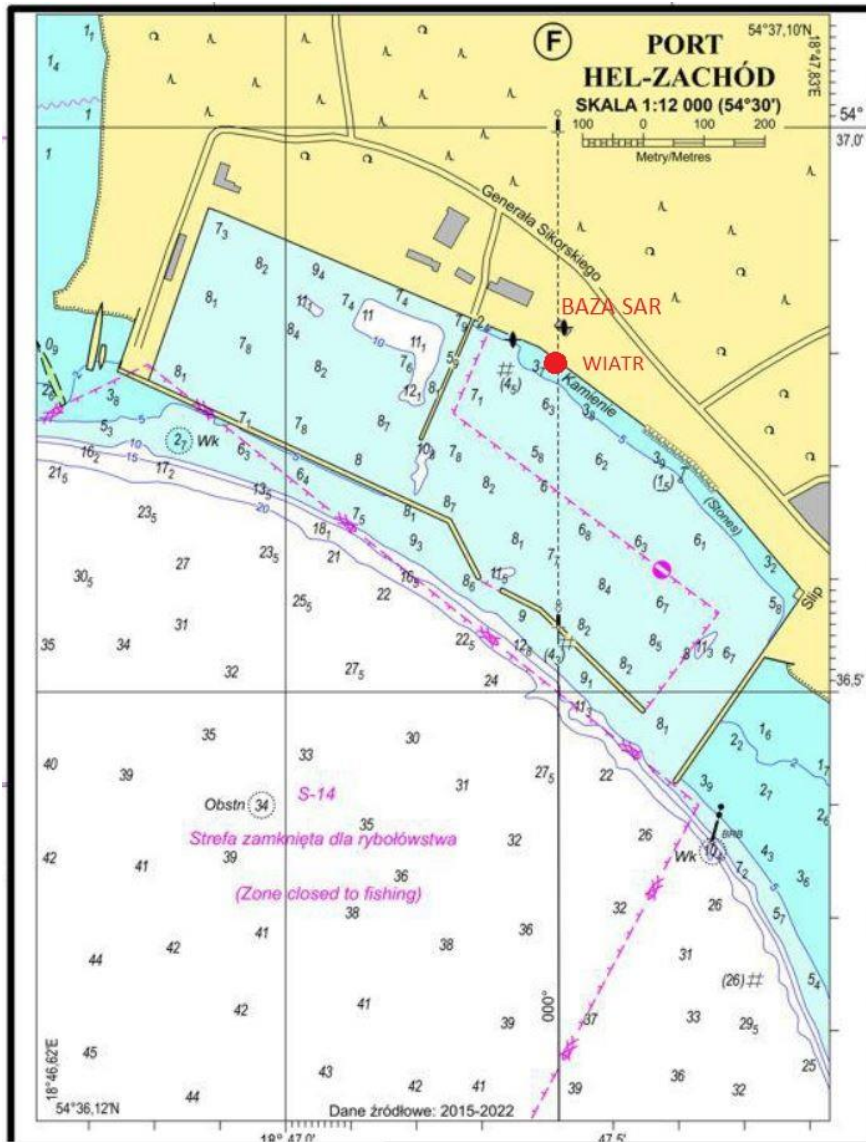
Rysunek nr 2 Fragment mapy BHMW 45 Zatoka Pucka

Akwen, na którym stacjonowała jednostka Wiatr jest basenem portowym ograniczonym z trzech stron falochronem (rys nr 2). Na żadnym z nich nie było umieszczonego oficjalnego oświetlenia nawigacyjnego.

Komisja zaleca Dyrektorowi Urzędu Morskiego w Gdyni podjęcie działań w celu podniesienia poziomu bezpieczeństwa nawigacyjnego w Porcie Morskim Hel – Zachód, w szczególności umieszczenie oznakowania nawigacyjnego, w tym świateł nawigacyjnych na elementach konstrukcyjnych falochronu.

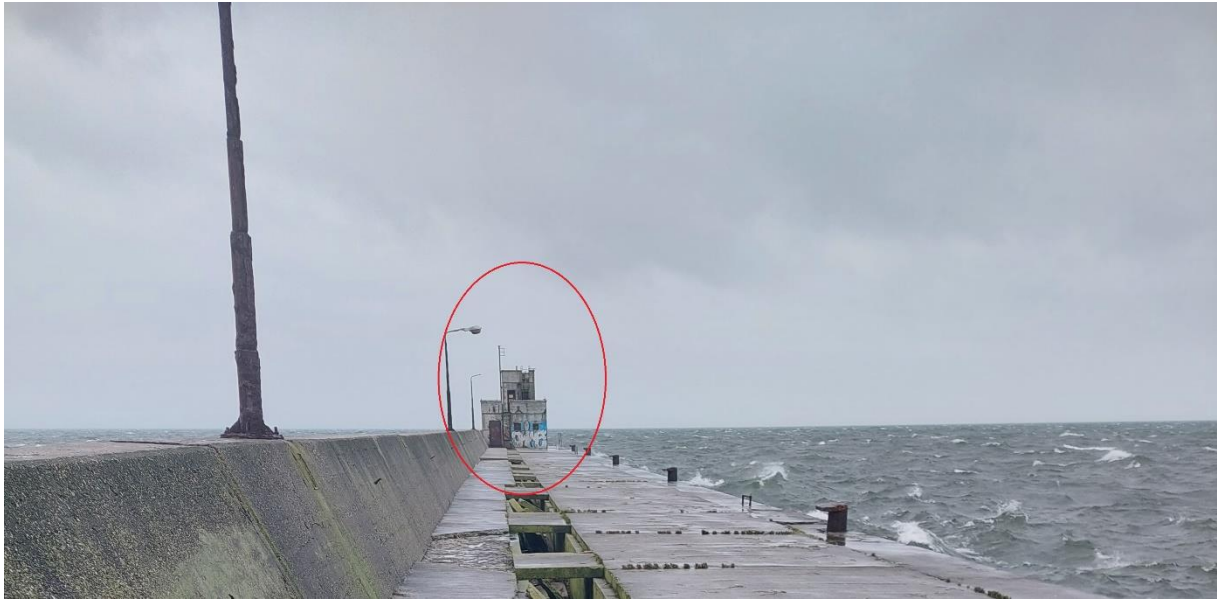
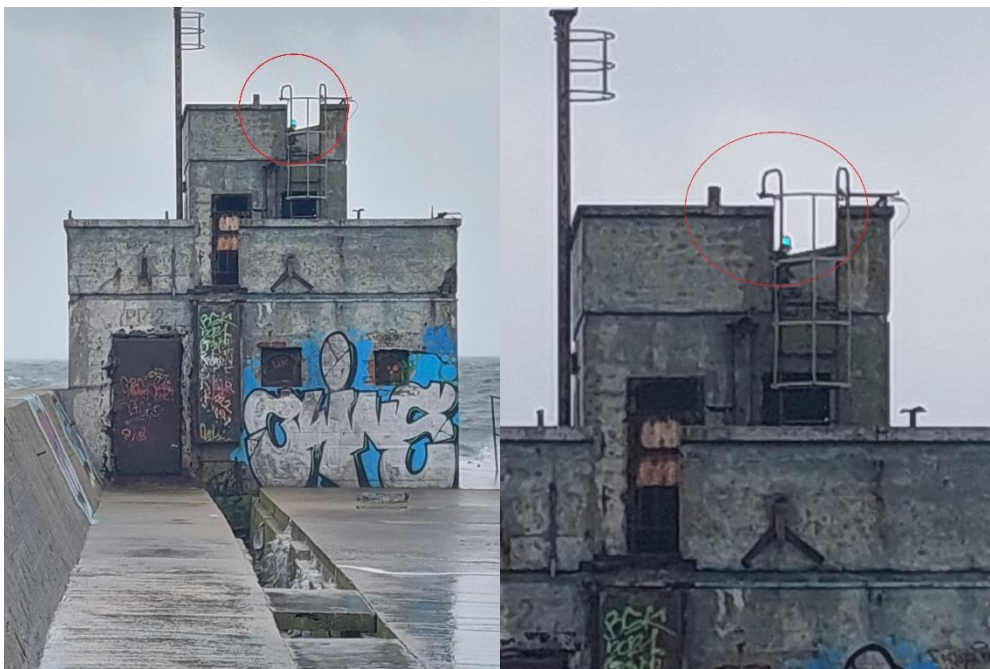
Na wschodniej głowce falochronu było światło zielone, które zasilane jest z baterii słonecznych (Zdjęcie nr 5).

Brak świateł nawigacyjnych utrudniał orientację wzrokową. Dodatkowo światła na horyzoncie mogły powodować mylną ocenę sytuacji i niewłaściwe określenie pozycji główek falochronów.

Zdjęcie nr 5 Główka falochronu w porcie Hel – zachód.

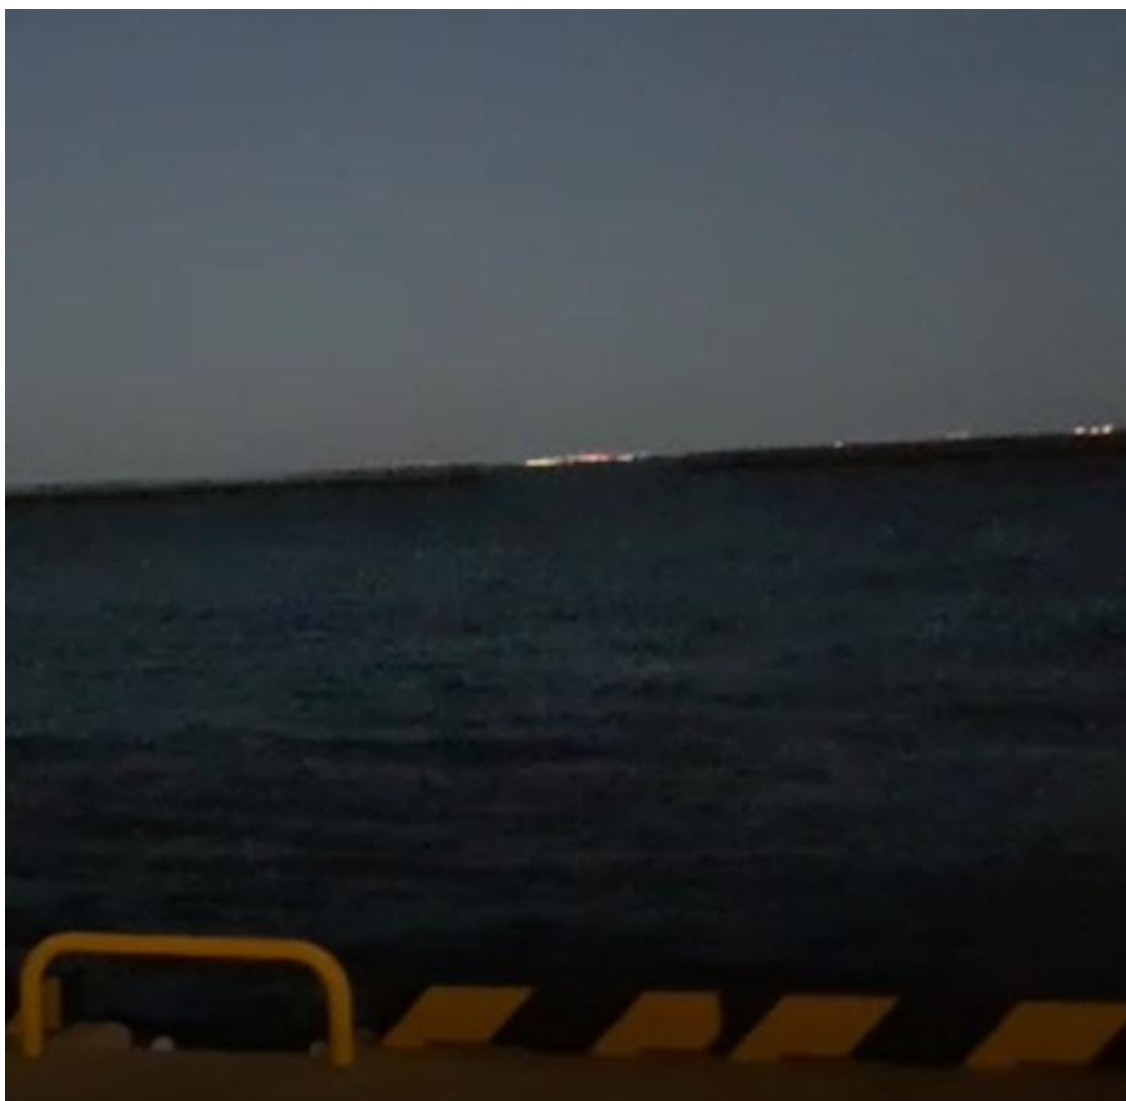
Zdjęcie nr 6 Widok z nabrzeża bazy SAR na Helu na falochron na wprost stacji.

Stan techniczny nabrzeża i jego infrastruktura był w bardzo złym stanie. Zgodnie z zapisami art. 25 ust. 2 Ustawy z dnia 20 grudnia 1996 r. o portach i przystaniach morskich (j.t. Dz.U. 2022 poz. 1624) w związku z ogłoszeniem Rozporządzenia Ministra Infrastruktury z dnia 24 listopada 2021 r. w sprawie granic portu morskiego Hel – Zachód (Dz. U. 2021 poz. 2292) zadania i uprawnienia podmiotu zarządzającego w tym porcie wykonuje od dnia 28.12.2021 r. Dyrektor Urzędu Morskiego w Gdyni. Właścicielami działek, które wchodzą w skład portu są: Urząd Morski w Gdyni, Starosta Pucki, Uniwersytet Gdański, Agencja Mienia Wojskowego, SAR.

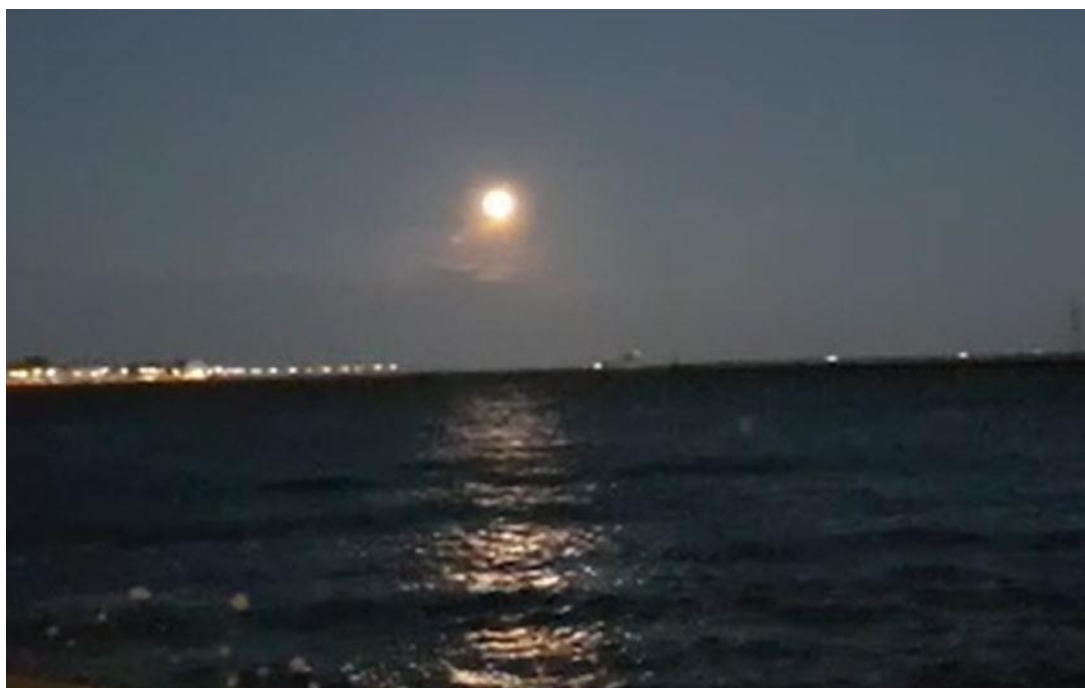
Zdjęcie nr 7 Widok z nabrzeża bazy SAR na Helu na falochron wschodni.
