PAŃSTWOWA KOMISJA BADANIA
WYPADKÓW MORSKICH

RAPORT KOŃCOWY

Ruchoma platforma wiertnicza Petro Giant

**Okaleczenie lewej dłoni starszego marynarza podczas
pracy przy zbloczu hakowym w dniu 30 kwietnia 2023 r.**

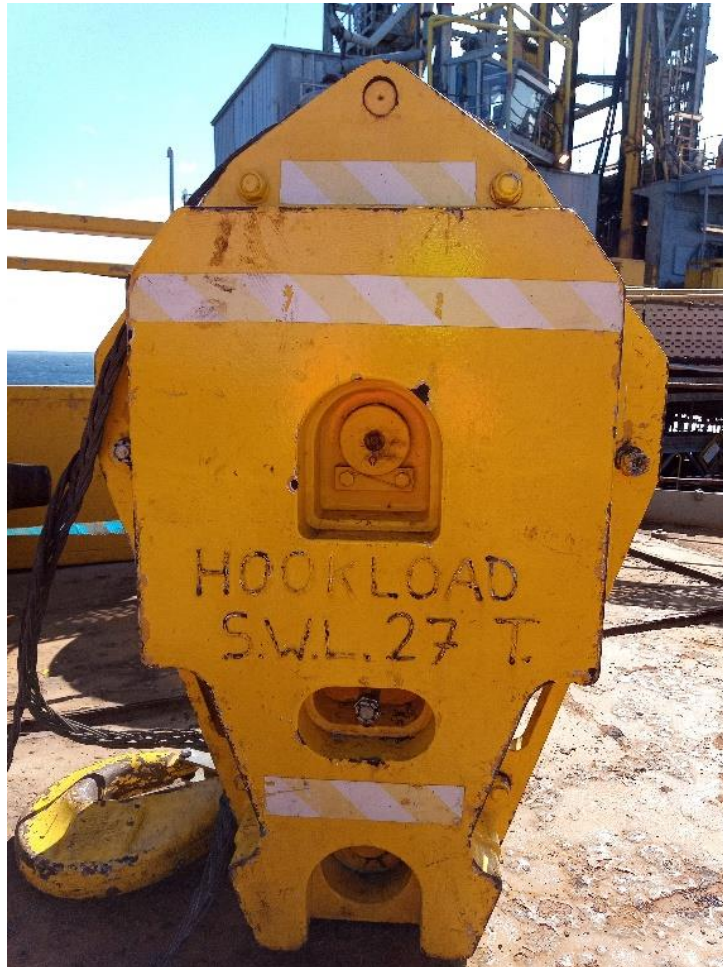
Zdjęcie nr 1. Zblocze hakowe 27 T SWL na pokładzie geofizycznym platformy

Podczas pracy przy zbloczu hakowym doznał zmiżdżenia palców lewej dłoni na skutek przechylenia się zblocza hakowego i zakleszczenia palców lewej dłoni pomiędzy liną renera³

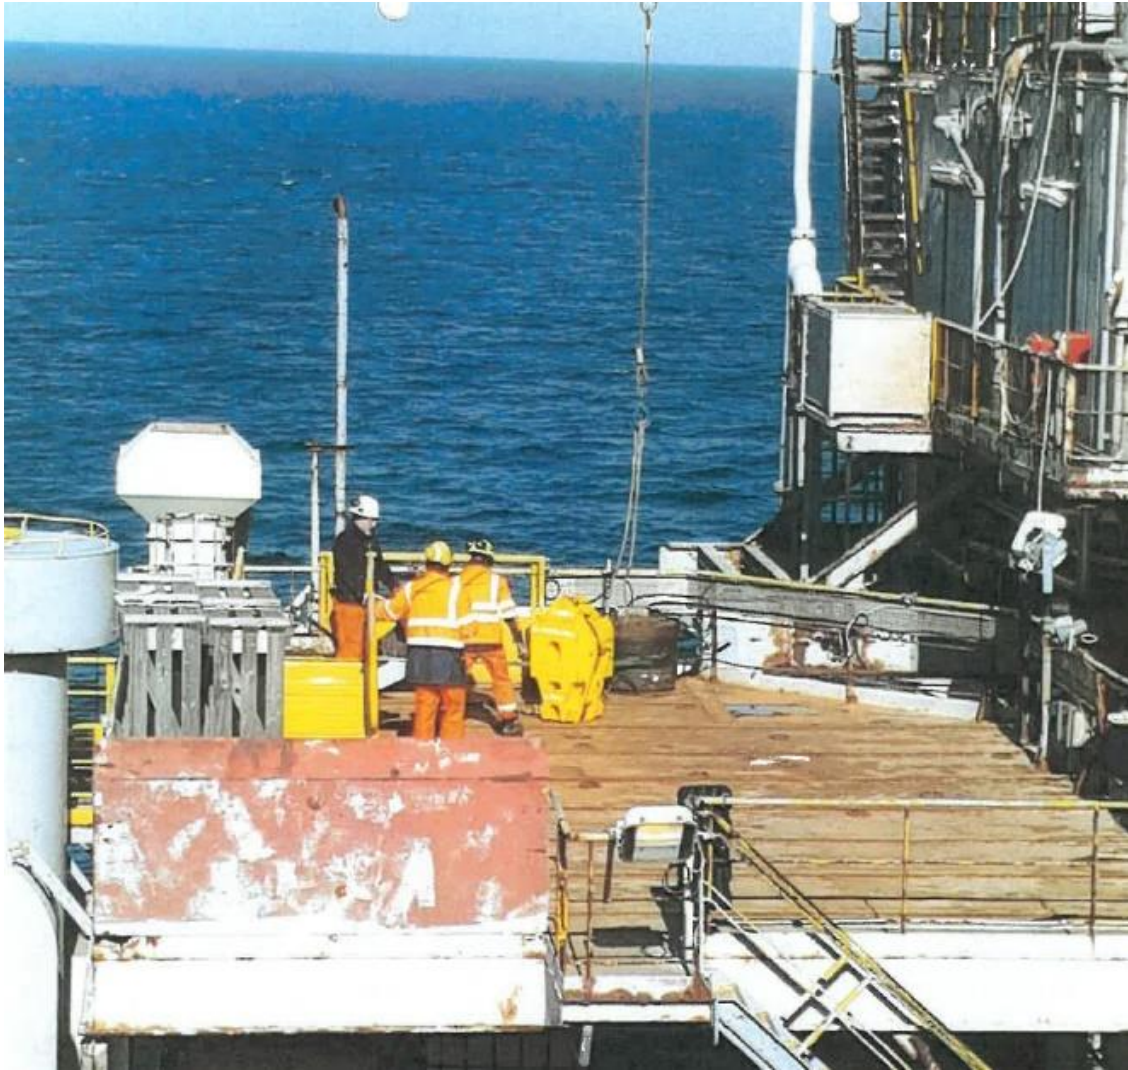
Zdjęcie nr 2. Miejsce zmiany zblocza hakowego na pokładzie geofizycznym platformy „Petro Giant”

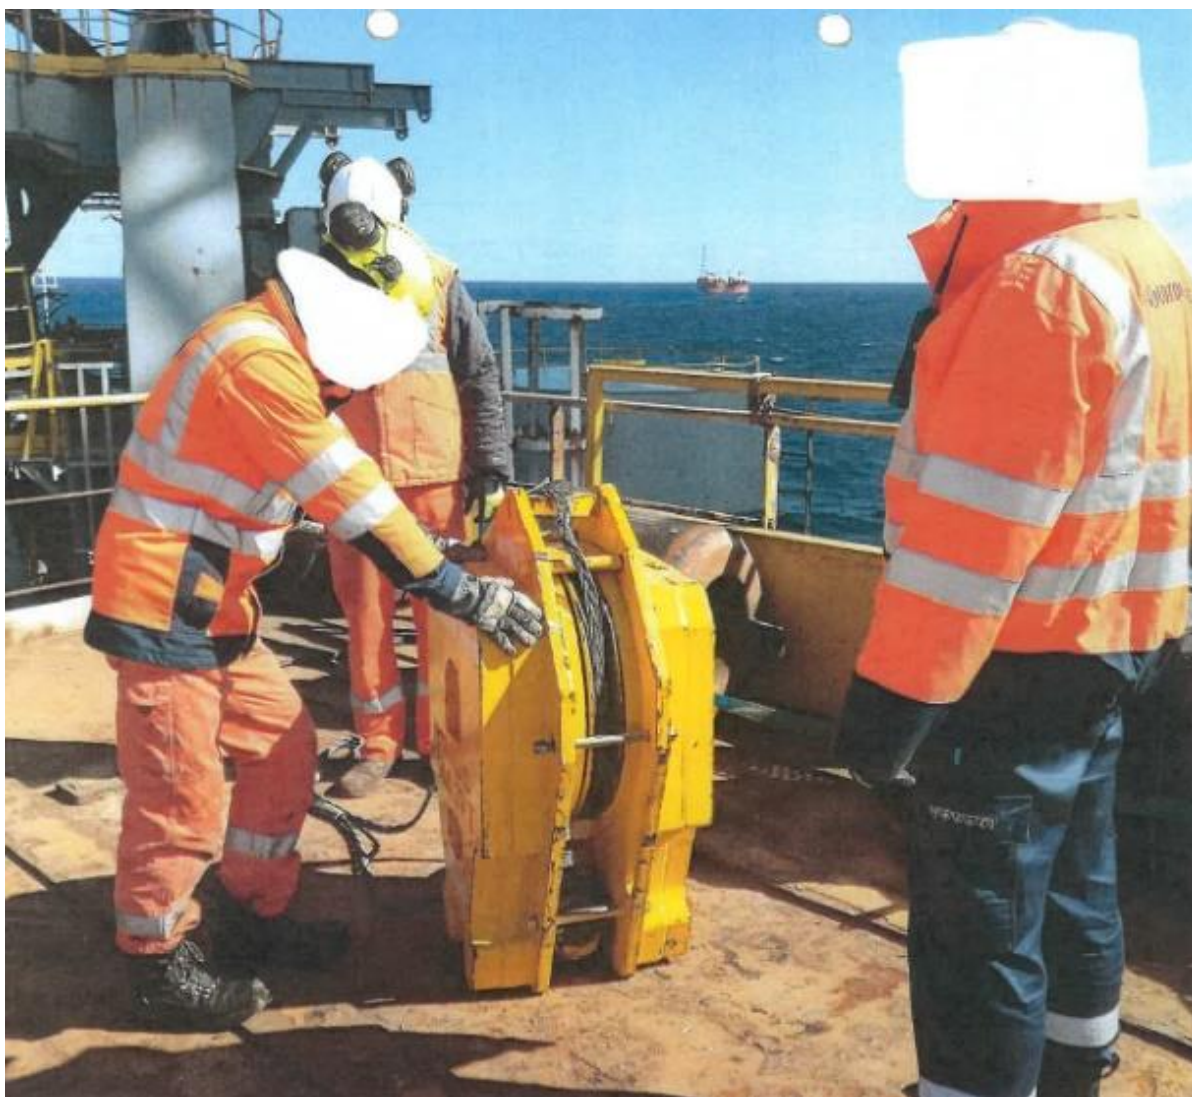
Rysunek 1. Pracownicy platformy (trzech marynarzy) podczas zmiany zblocza - rekonstrukcja zdarzenia

Podczas odstawiania zblocza hakowego 27 T na pokład geofizyczny jeden z marynarzy komunikował się z operatorem dźwigu za pomocą radia UKF⁶ i wydawał mu polecenia jak ma wykladać ramię dźwigu do momentu ustawienia zblocza na pokładzie. W momencie postawienia zblocza na pokładzie geofizycznym, ramię dźwigu zostało opuszczone, tak aby lina renera była luźna, co umożliwiło swobodny demontaż trzech śrub dwustronnych (szpilek) na zbloczu. Było to niezbędne, aby można było wyjąć koniec liny renera zakończonej kauszą⁷ z obudowy zblocza.

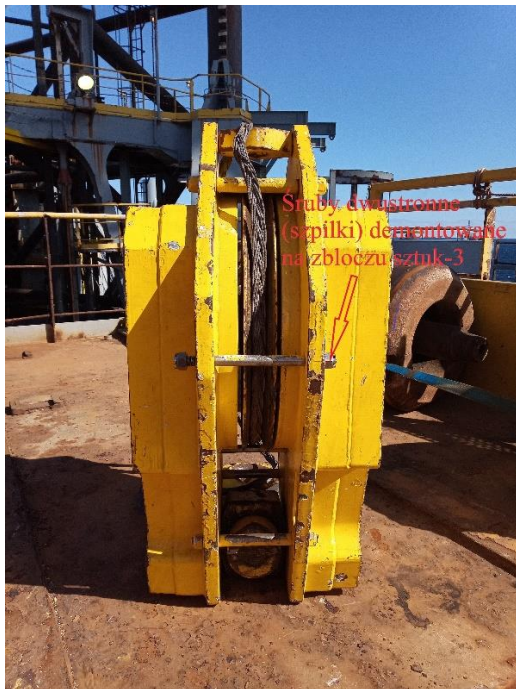
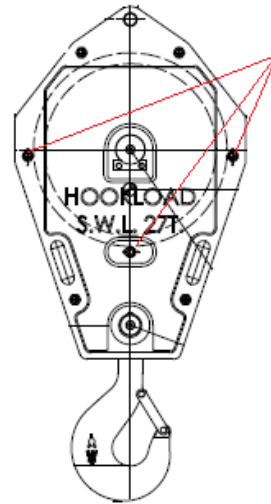
Śruby
dwustronne
(szpilki)
demontowane
na zbloczu

Rysunek 2. Demontowane śruby dwustronne (szpilki) na zbloczu hakowym przez starszego marynarza

Poszkodowany starszy marynarz po postawieniu zblocza, na pokładzie zaczął demontować śruby dwustronne (szpilki). Demontaż szpilek był konieczny, aby kausza kończąca linę renera była w stanie przejść przez krążek linowy w obudowie zblocza. Około godz. 11:15 trzymając lewą dłonią linę renera, pomiędzy krążkiem linowym a liną, zaczął odpychać linę. W tym czasie operator dźwigu prawdopodobnie wybierał jeszcze luz na linie renera. W pewnej chwili zblocze hakowe na skutek utraty równowagi przechyliło się powodując zakleszczenie i zmiżdżenie palców lewej dłoni starszego marynarza. Drugi starszy marynarz usłyszał głośny krzyk poszkodowanego i natychmiast przez radio UKF podał komendę dźwigowemu „stop”, aby ten zatrzymał ruch liny renera. Marynarz i starszy marynarz próbowali uwolnić zaklinowaną dłoń poszkodowanego pomiędzy krążkiem zblocza a liną renera, ale działania te nie przyniosły skutku. Na pomoc wezwano niezwłocznie bosmana. Bosman użył drewniane belki, które podłożył pod poliki zblocza, oraz dał sygnał dźwigowemu, aby zluzował linę renera. Zmniejszyło to jej ucisk na dłoń poszkodowanego i pozwoliło ją uwolnić. Po uwolnieniu dłoni poszkodowanego zaprowadzono go do ambulatorium na platformie, gdzie lekarz platformy udzielił mu pierwszej pomocy. Poszkodowanemu założono opatrunek i podano środki uśmierzające ból.

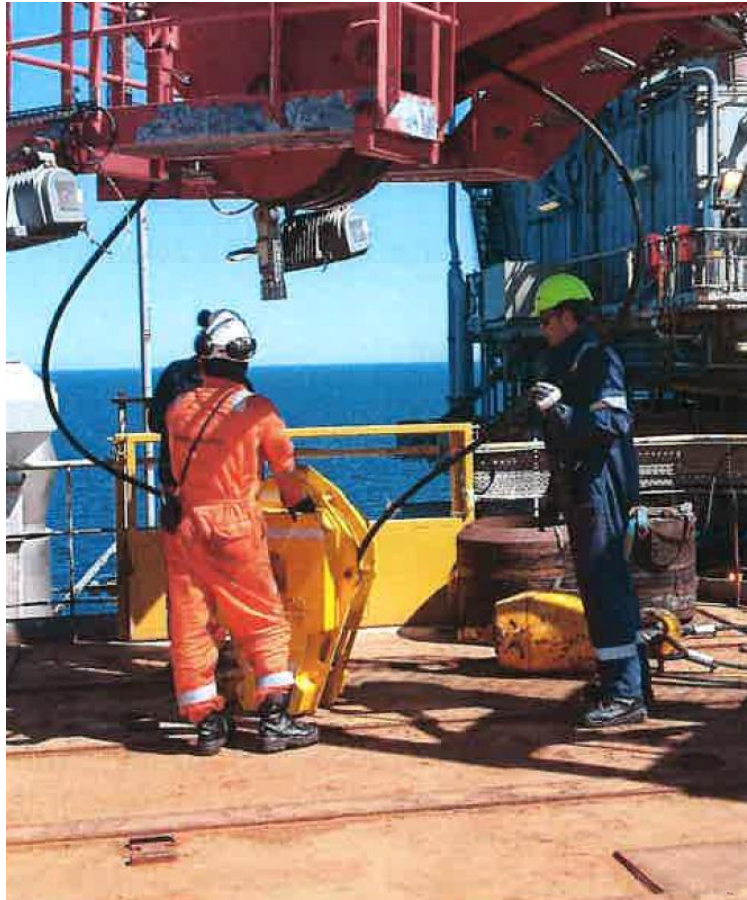
W ocenie Komisji czynnikiem mechanicznym, który bezpośrednio przyczynił się do wypadku, było niekontrolowane przechylenie się niezabezpieczonego ciężkiego zblocza hakowego

w momencie, kiedy lewa ręka starszego marynarza znajdowała się między liną renera a krążkiem zblocza. Spowodowało to wciągnięcie ręki, zakleszczenie i zmiżdżenie palców lewej dłoni. Dodatkowo czynnikiem sprzyjającym utracie stabilności zblocza i jego przechyleniu, była jego wielkość i kształt oraz mała powierzchnia u podstawy. Czyniło to zblocze niestabilnym na nierównym pokładzie platformy.

Zdjęcie nr 3. Zblocze hakowe ustawione na pokładzie geofizycznym platformy

Dodatkowo Komisja rekomenduje stosowanie się do zaleceń producenta dźwigu, aby podczas prac związanych ze zbloczem hakowym umieszczać je w koszu, w celu prawidłowego zabezpieczenia przed utratą stabilności i przewróceniem.

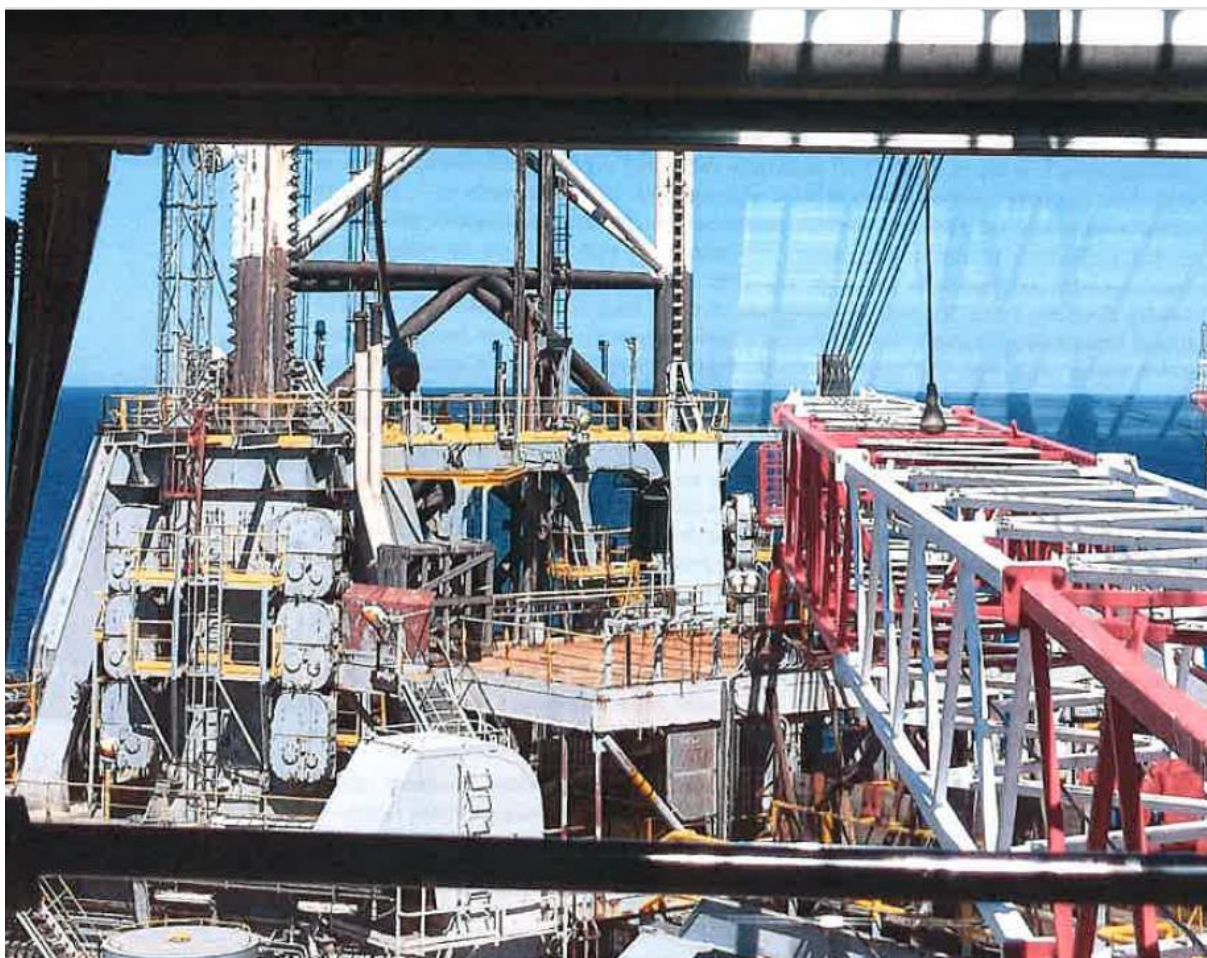
Komisja uznała, że wykonywanie przez starszego marynarza wymiany zblocza hakowego, które było niezabezpieczone przed utratą stabilności lub przemieszczeniem, było poważnym błędem. Dodatkowo operator dźwigu nr 1 podczas ustawiania zblocza na pokładzie geofizycznym nie widział zblocza ani pokładu geofizycznego z kabiny dźwigu. Obszar ten był poza jego zasięgiem wzroku oraz zasięgiem kamer CCTV⁸ zamontowanych na dźwigu.

Zdjęcie nr 4. Widok z kabiny operatora podczas wykładania ramienia dźwigu nr 1 na pokładzie geofizycznym przy zmianie zblocza hakowego

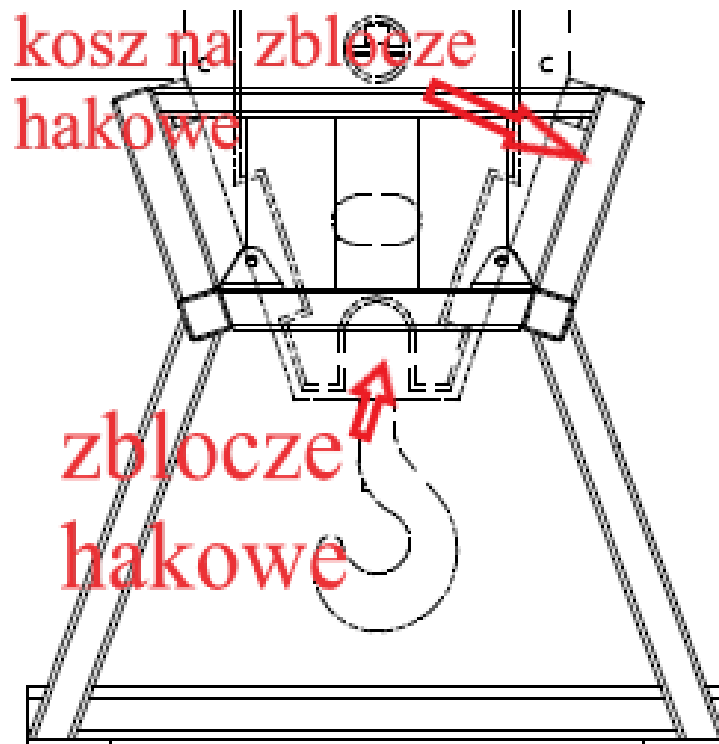
Komisja zauważa, że załoga morska na platformie nie była zapoznana z instrukcją obsługi zblocza hakowego, jego prawidłową wymianą wymagającą użycia specjalnego kosza.

Rysunek 4. Kosz na zblocze hakowe rekomendowane przez producenta
