PAŃSTWOWA KOMISJA BADANIA  
WYPADKÓW MORSKICH

# RAPORT KOŃCOWY

## 028/23

Alizja promu „Stena Nordica” z zacumowanym produktowcem „Bull Kangean” w czasie manewrów na terenie Gdańskiej Stoczni Remontowej w dniu 3 marca 2023 r.

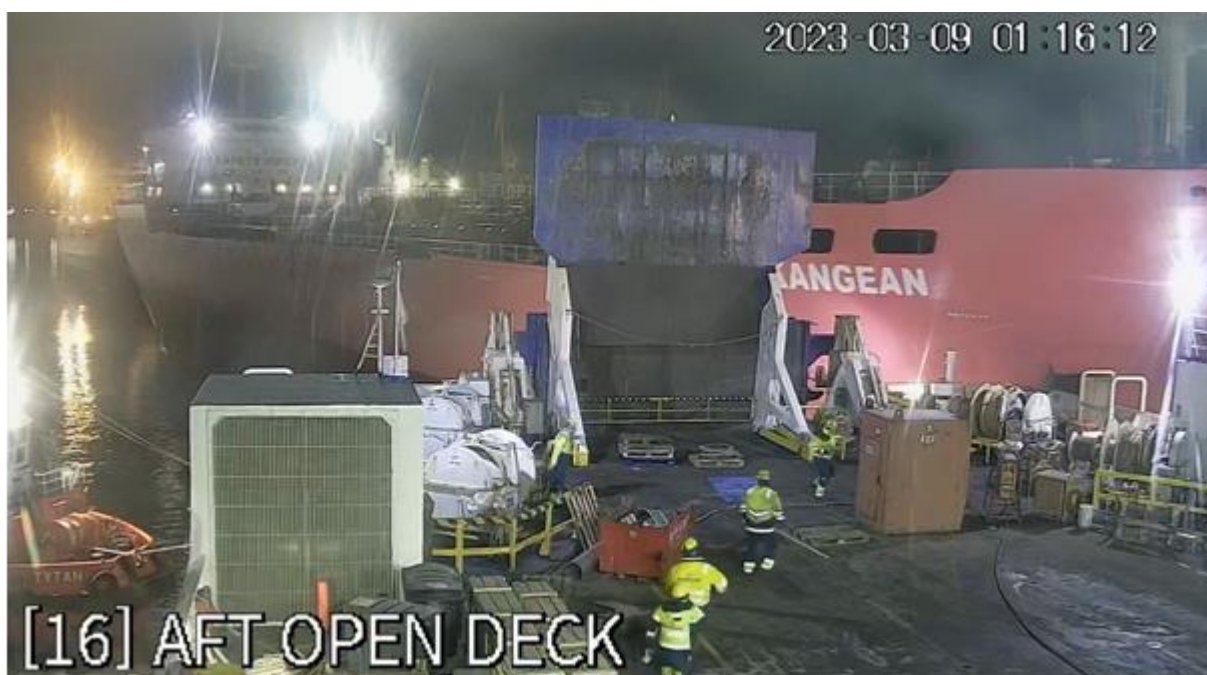
Pilot w tym momencie polecił holownikowi „Taurus” pracującemu na dziobie „hamowanie” promu, natomiast holownikowi pracującemu na rufie odciąganie rufy „na wodę” tj. na środek kanału. Działania te były spóźnione i o godz. 01:26:55 nastąpiło uderzenie lewym rufowym narożnikiem statku „Stena Nordica” w poszycie statku „Bull Kangean”, w części dziobowej po prawej burcie. Rufowy narożnik statku „Stena Nordica” był wzmocniony i uszkodzenia poszycia były niewielkie. Ponieważ uderzenie nastąpiło ze znaczną prędkością kątową uszkodzenia powstałe na statku „Bull Kangean” to uszkodzenie poszycia oraz uszkodzenia wzmocnień kadłuba w dwóch miejscach;

- zbiornika dziobowego (Fore Peak) na wysokości ok. 8 m nad linią wody pod prawą kotwicą i w stronę rufy od prawej kotwicy<sup>8</sup>,
- zbiornika balastowego nr 15 ok. 1,5 m powyżej linii wodnej<sup>9</sup>.

*Zdjęcie 3 - Moment uderzenia statku „Stena Nordica” w statek „Bull Kangean” na podstawie statkowego CCTV (czas na kamerze nie oddaje czasu uderzenia, „Tytan” pracuje mocno na prawą burtę)*

<sup>8</sup> Wielkość uszkodzonego poszycia 5m x 5m, wg informacji kapitana.

<sup>9</sup> Wielkość uszkodzonego poszycia 4m x 4m, wg informacji kapitana.

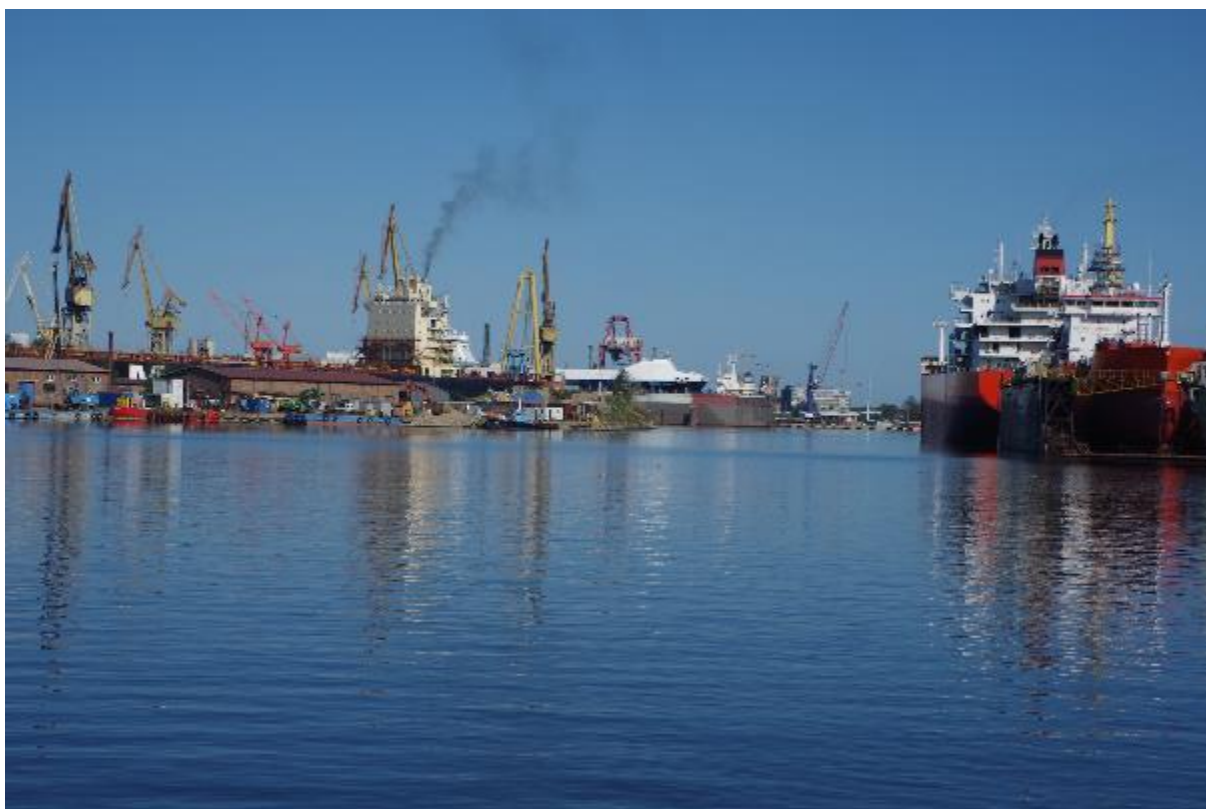
*Zdjęcie 4 – Widok z nabrzeża na kanał pomiędzy nab. Ostrawica 1, a nietrwale nabrzeże Hydrobudowy*

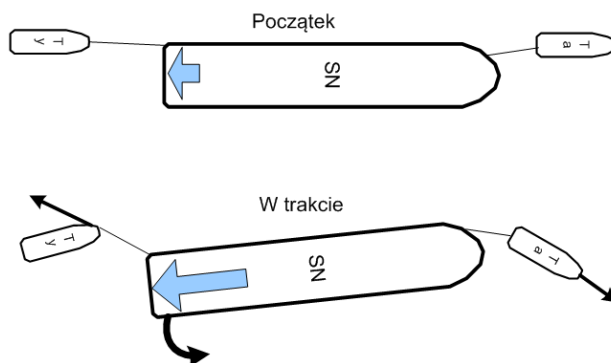
Problem manewrów z niesymetrycznym położeniem holu może wynikać z tego, że aby skompensować obrót kadłuba holownik musi wychylać się w lewo powiększając obszar manewrowy (rys.10).

W analizowanym przypadku obrót kadłuba niejako pomógł w manewrze i statek sam wchodził w zakole, co widać też na zapisie AIS („Tytan” przebywał bardzo blisko zacumowanego na Ostrawicy I statku „Bull Kangean”).

Rys. 10 - Schemat sił i momentów jakie mogą się wytwarzać dla holowania niesymetrycznego i przeciwdziałanie nim holownikami powiększając obszar manewrowy zestawu

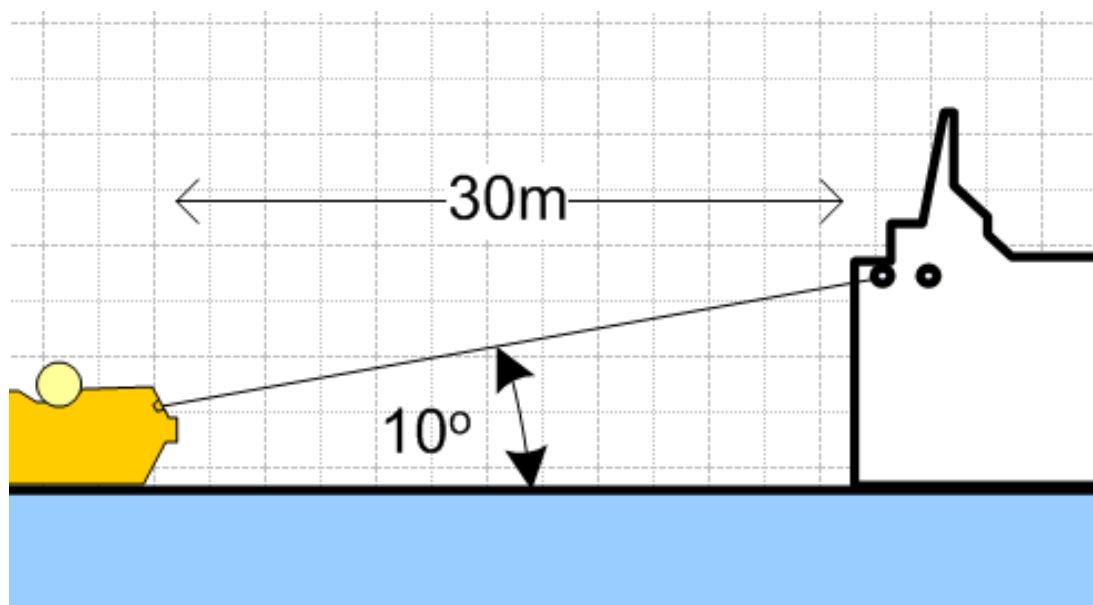
Analizując pionowe kąty lin holowniczych „Tyтана” i odległości holu określone za pomocą AIS wynoszące ok. 30m, oraz znając wysokości kluz (SN ok. 10m Tytan ok. 3m), można określić kąt patrzenia liny (rys.8). Wynosił on ok. 10 stopni co jest wielkością dopuszczalną. Przy linie skróconej do minimalnej, tak jak miał „Taurus” (<20m), kąt w dalszym ciągu nie jest duży i wynosi >15 stopni (rys. 4).

Duży kąt powoduje rozkład niekorzystny sił holowania. W skrajnych przypadkach, gdy kąt jest bardzo duży (>30 stopni), z uwagi na siłę podnoszącą liny i ciężar holownika, obciążenie liny może znacznie się zwiększyć, a lina lub poler przekroczyć wartości dopuszczalne obciążeń.

Rys. 11 - Określenie kąta liny holowniczej dla „Tyтана”

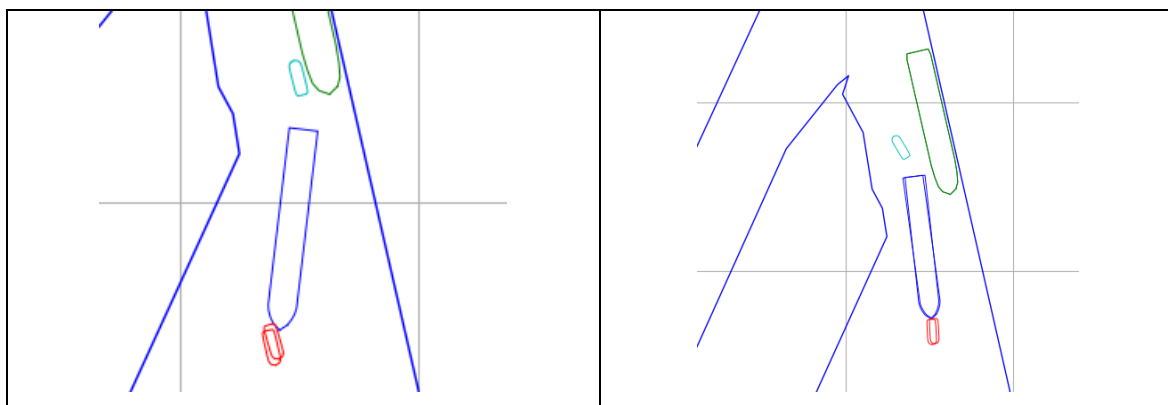
Na podstawie danych AIS i VDR określono długość lin holowniczych w 2 krytycznych momentach: 1) zderzenia i 2) silnego dryfowania w kierunku nab. Hydrobudowy. Wyniosły one odpowiednio  $L_1=30\text{m}$  i  $L_2=29\text{m}$  (rzut na lustro wody). Za pomocą kamery CCTV, tuż przed momentami zderzenia, można zauważyć „Tytana” pracującego pod bardzo dużymi kątami kierunku ruchu statku. Ocena jednak długości holu na podstawie obrazu kamery może być jednak złudna. Dla dalszych analiz przyjęto, że „Tytan” ma hol o długości rzutu na wodę  $L=30\text{m}$ . Z kolei „Taurus” na podstawie AIS wydaje się trzymać bardzo krótki hol, tj. nawet krótszy od 20 m, w rzucie po wodzie. Wodnica „Taurusa” praktycznie styka się z wodnicą „Stena Nordica”.

*Rys. 13 – Analiza długości holi i położenia holowników.  
Z lewej przed zderzeniem czas 01:26:20 - 01:26:30  
Z prawej od ok. 20 s. do 35 s. po uderzeniu (wodnica co 5 s.)*

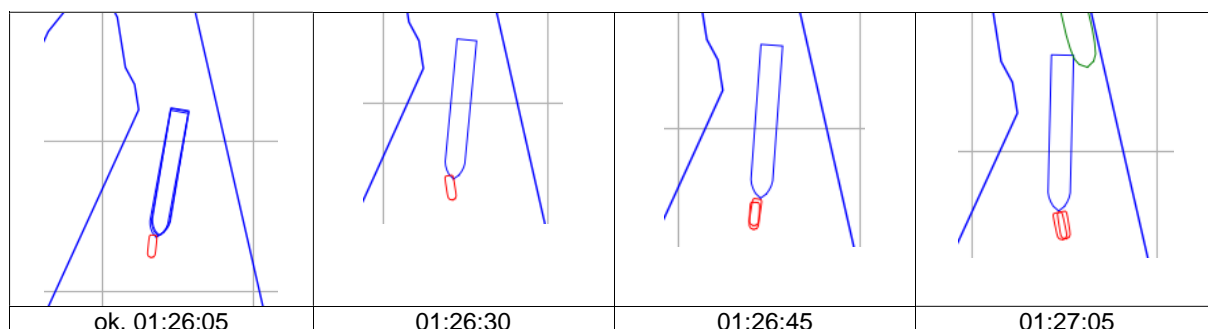
Widać również, że „Taurus” zajmuje często miejsce z prawej burty „Stena Nordica”, co jest dość dziwne z racji niemożliwości uzyskania momentu obrotowego działając na holu (rys 13 i 14). Być może „Taurus” pchał statek „Stena Nordica” będąc na holu, mogły też wystąpić zakłócenia w postaci wielodrożności sygnału GNSS z racji bliskości dziobu „Stena Nordica”.

*Rys. 14 – Położenie holownika „Taurusa” w stosunku do „Stena Nordica”*

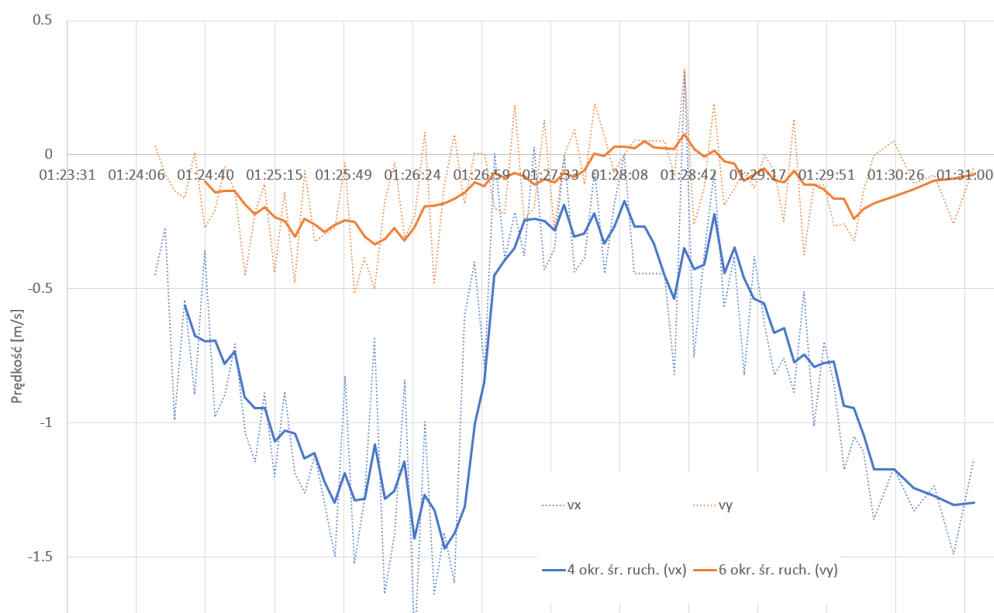
Na rys. 15 przedstawiono prędkości wzdłużne i boczne promu obliczone na podstawie różnic pozycji (co 5 sek.) określonych za pomocą VDR (wykorzystano sekwencje statkowych pozycji DGPS). Określono też średnie ruchome, aby wygładzić dane. Widać, że prom w krytycznym momencie, tuż przed zdarzeniem, miał prędkość około 3 węzłów.

Rys. 15 - Prędkość wzdłużna i boczna promu nad dnem w metrach na sekundę na podstawie VDR (czas LT)

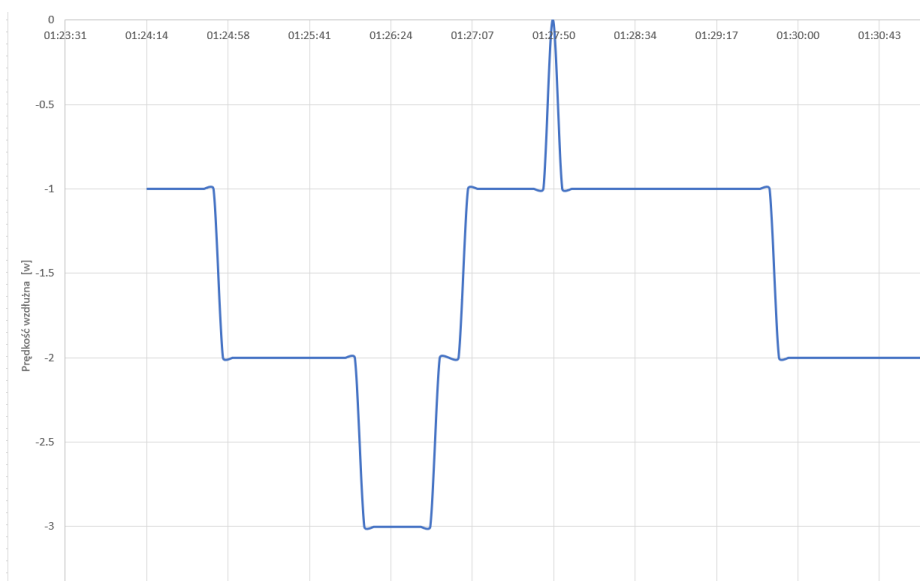
Analizując zapis logu okrętowego (nie wiadomo, czy prędkość wskazywana przez VDR pochodzi z logu – po wodzie, czy z GNSS – nad dnem) z VDR określono prędkości statku w czasie. Widać, że rosną one do 3w, a po zderzeniu szybko spadają.

Rys. 16 - Prędkość wzdłużna promu w węzłach na podstawie zapisu logu z VDR (czas GMT)

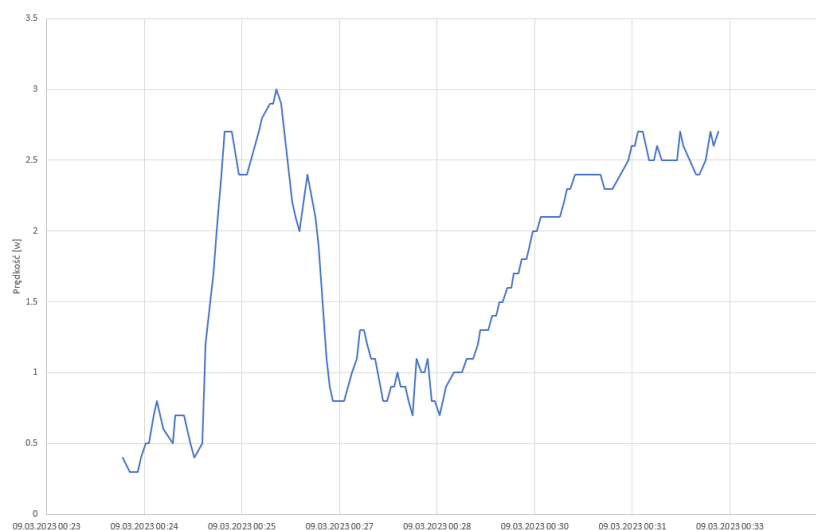
Prędkości „Taurusa” nad dnem zarejestrowane z AIS-PL przedstawiono na rys. 17 Wynosi ona przed uderzeniem dokładnie 3w.

Rys. 17 – Prędkość po wodzie holownika „Taurus” – AIS (czas GMT)

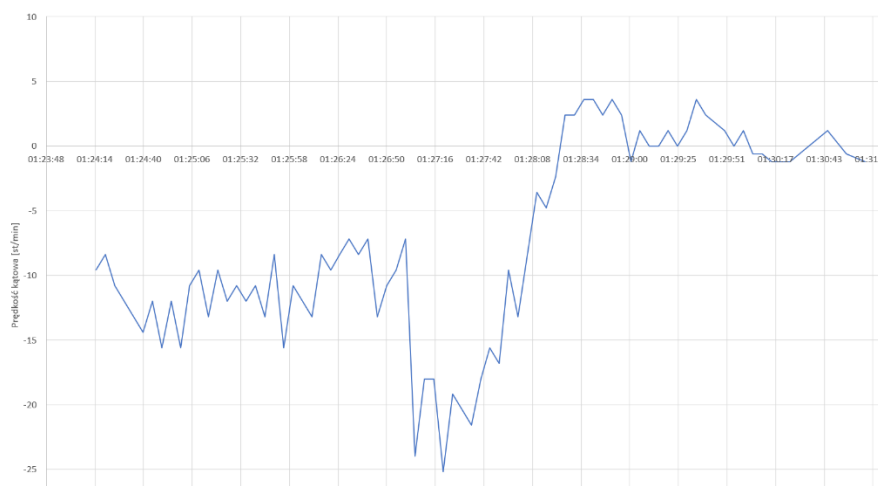
Zmiany prędkości kątownej na podstawie odczytów żyrokompasu statkowego z VDR przedstawiono na rys.18. Prędkość po uderzeniu rośnie gwałtownie z uwagi na działanie holownika „Tytana”.

Rys. 18 – Zmiany prędkości kątownej „Stena Nordica” w czasie na podstawie odczytu zapisu z żyrokompas

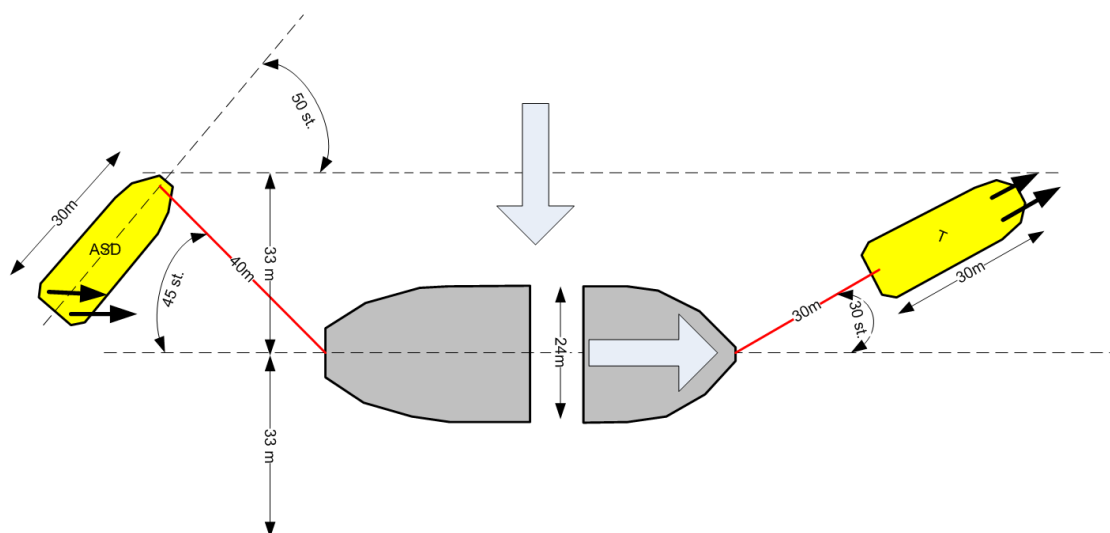
Rys. 19 - Przykładowy schemat określania minimalnej szerokości drogi wodnej dla zestawu holowniczego składającego się z holowanego statku, holownika typu traktor (prowadzącego) i eskortującego ASD stosującego holowanie „indirect”

Wynika z tego, że akwen o szerokości dostępnej 58m (2,4B) jest akwenem trudnym nawigacyjnie do przeprowadzania bezpiecznego manewru rozpatrywanego zestawu holowniczego idącego wstecz.

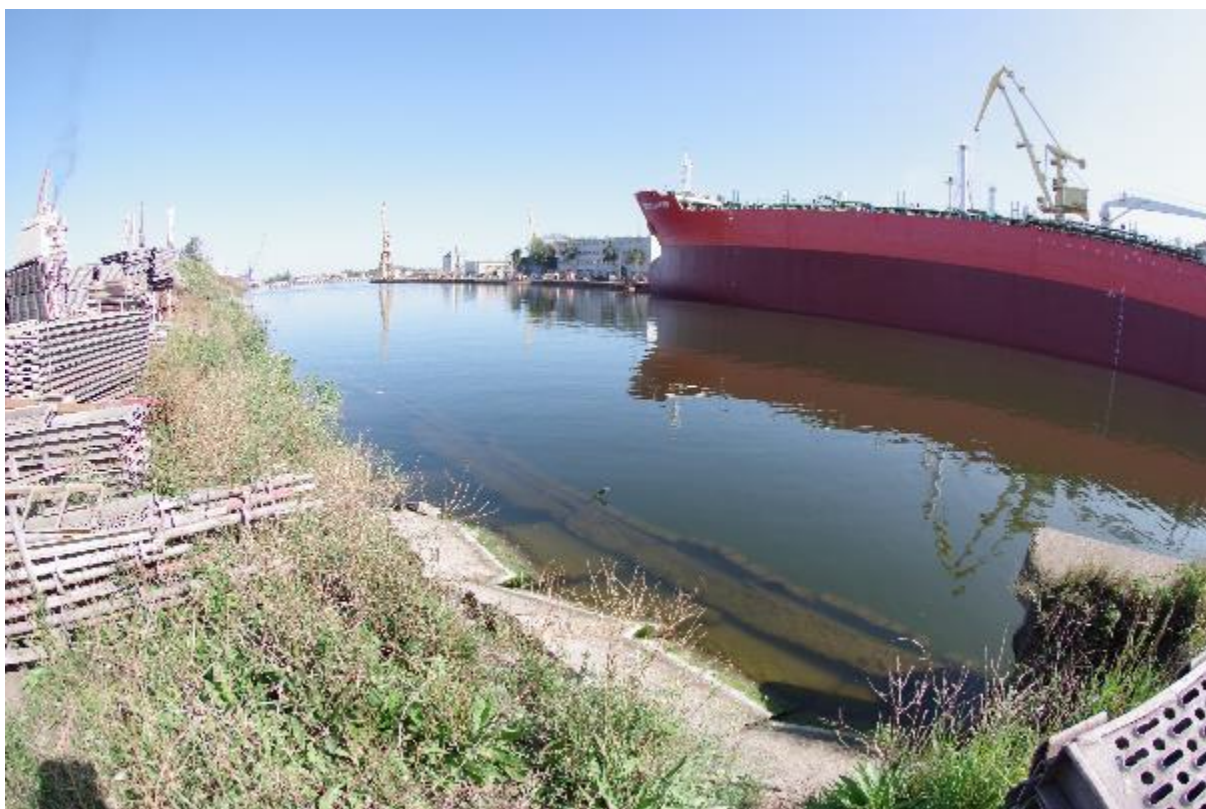
Nabrzeże Hydrobudowy nie służy do cumowania przy nim statków i jest w stanie zaawansowanej i postępującej destrukcji. Zagroza nawigacji poprzez niekontrolowane zsuwanie się jego elementów w nurt kanału na Ostrawicy I. Kamienie wykorzystane do prowizorycznego zabezpieczenia nabrzeża zagrażają napędowi holowników i kadłubom statków.

*Zdjęcie 9 - Widok nabrzeża Hydrobudowy z widocznymi elementami niekontrolowanego zsuwania się elementów betonowych w nurt kanału.*

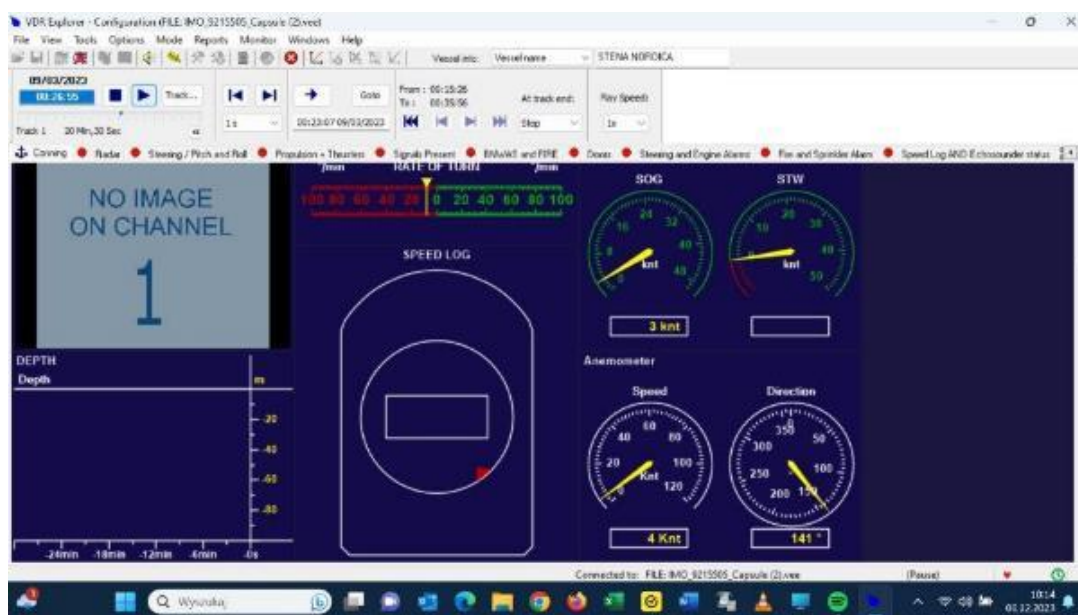
1. Brak kontroli nad prędkością zespołu holowniczego i rozpedzenie go do 3 węzłów.

Zdjęcie 10 - Prędkość statku „Stena Nordica” odczytana z zapisu VDR w momencie uderzenia.
