Málnr.: 2023-025-S-013 Grímsnes GK 555

Dags: 25. apríl 2023

Staður: Njarðvíkurhöfn

Lýsing: Eldsvoði, einn maður ferst og tveir slasast, annar alvarlega.

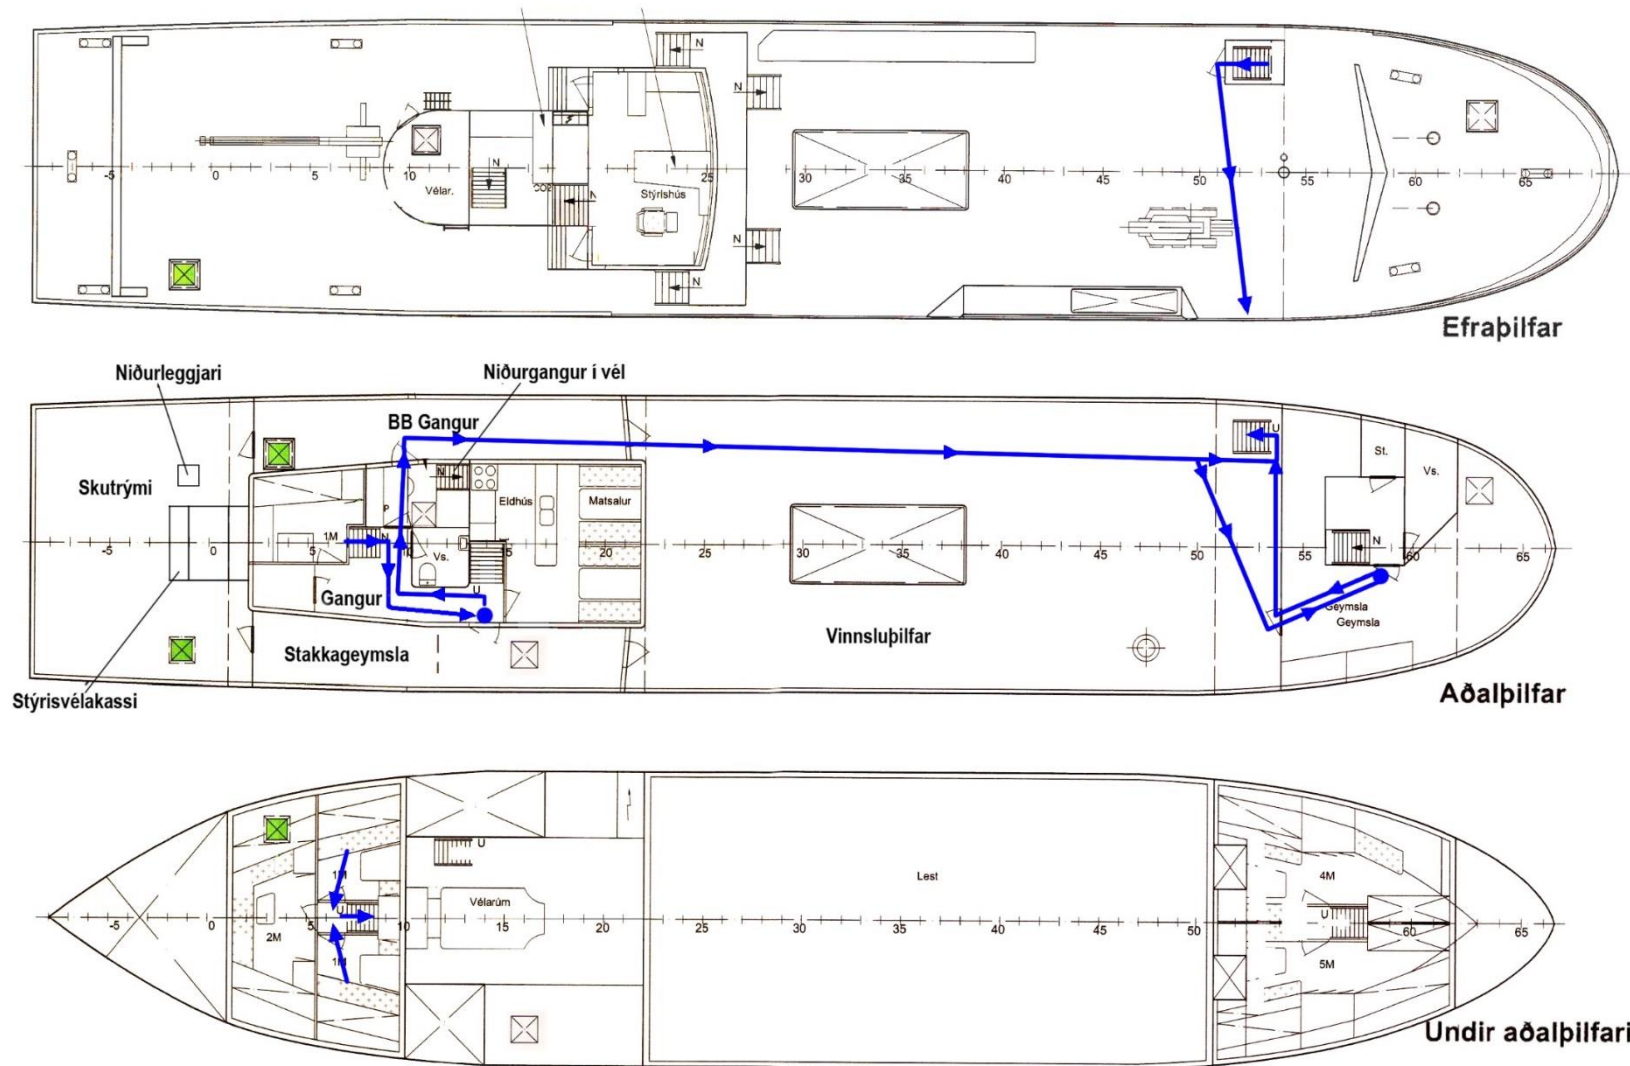
Mynd 2. Sýnir leið þeirra tveggja sem voru í einmenningsklefunum afturí. Eins og fyrir segir fóru þeir upp og út að útgangi í stakkageymslu, til baka út í bakborðsgang og fram eftir vinnsludekkinu. Annar opnaði hurðina upp á efra dekk en hinn vakti þá sem voru frammi og fór síðan upp á efradekk.

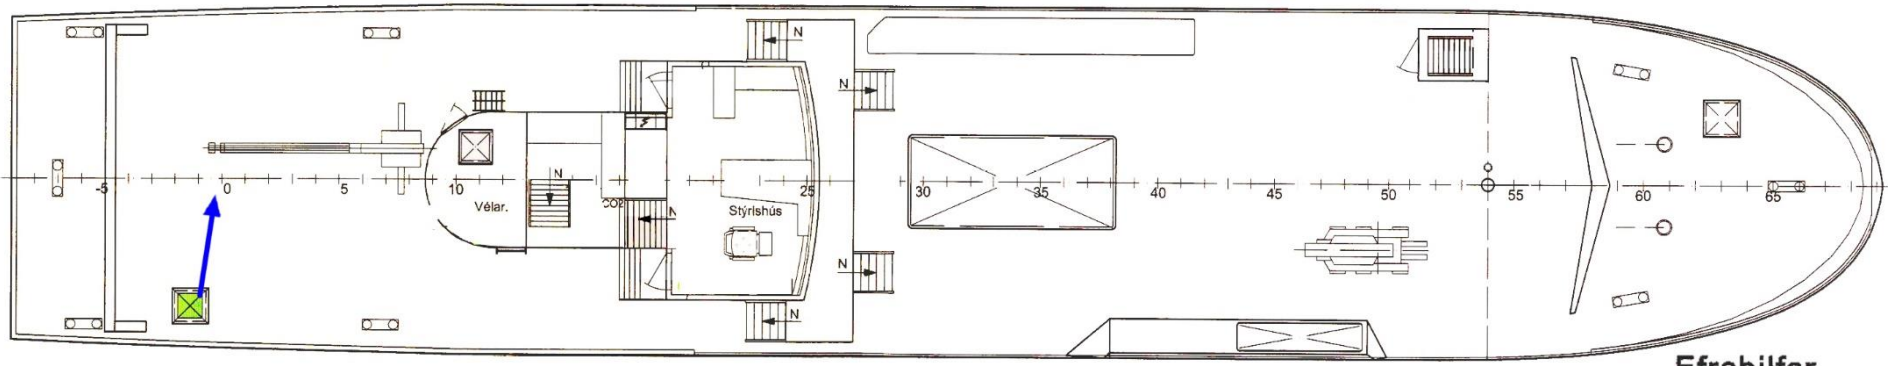
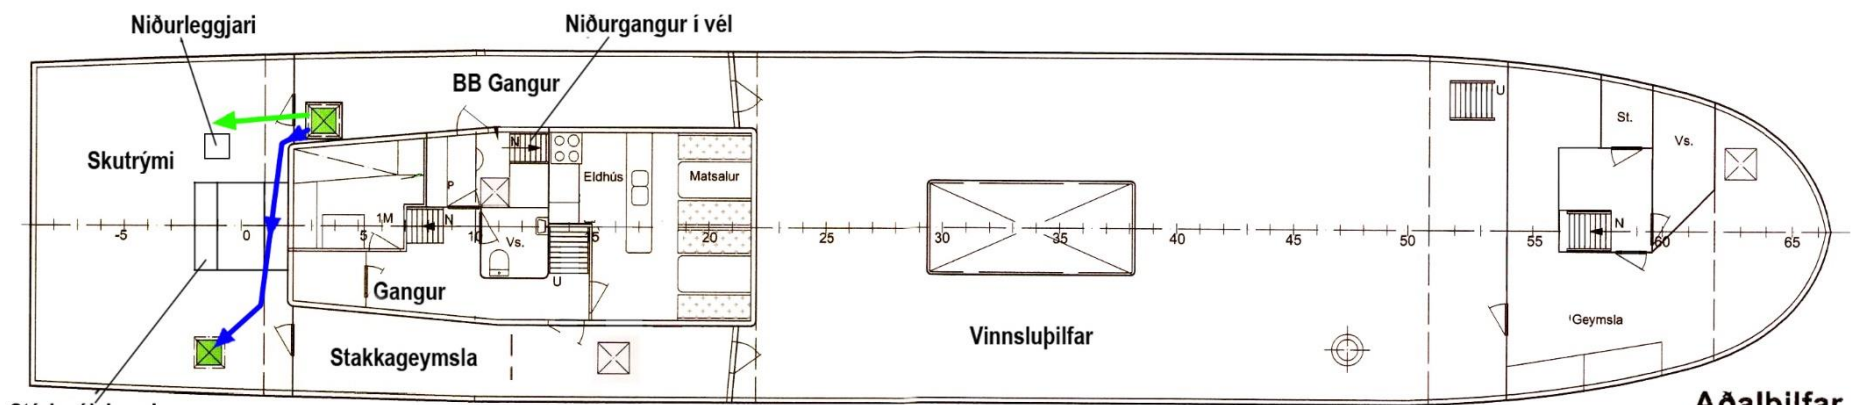
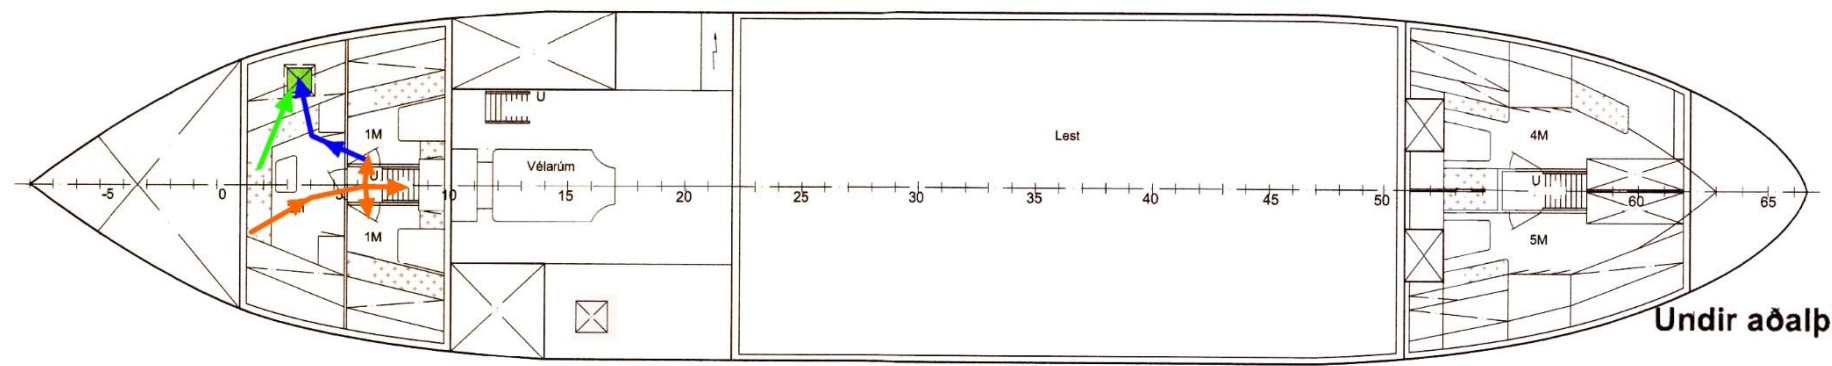
Mynd 3.

- Þegar þeir ætla upp stigann frá káetunum mætti þeim mikill reykur og eldur upp við loft. Þeir sneru við og gátu opnað neyðarlúgu sem er bakborðsmegin í aftasta klefanum og komist þar upp. Sjá mynd nr. 3.

Sýnir þá leið sem sá sem vaknaði fyrstur fór, greint niður í liti. Hann vaknaði og vakti þann sem var með honum í klefa og síðan þá sem voru í eins manns klefunum og ætluðu upp stigann á eftir þeim. Hann áttaði sig á að klefafélaginn var ekki kominn og snéri við. Hann vakti klefafélagann og ætlaði upp aftur en varð frá að hverfa vegna elds. Hann gat opnað neyðarlúgu úr afturklefanum og upp í bakborðsganginn og þeir komast þar upp. Hann komst að uppgangi á efra þilfari eins og örvarnar sýna. Grænu örvarnar sýna leið hins látna upp um neyðarlúguna og út í skutrymið

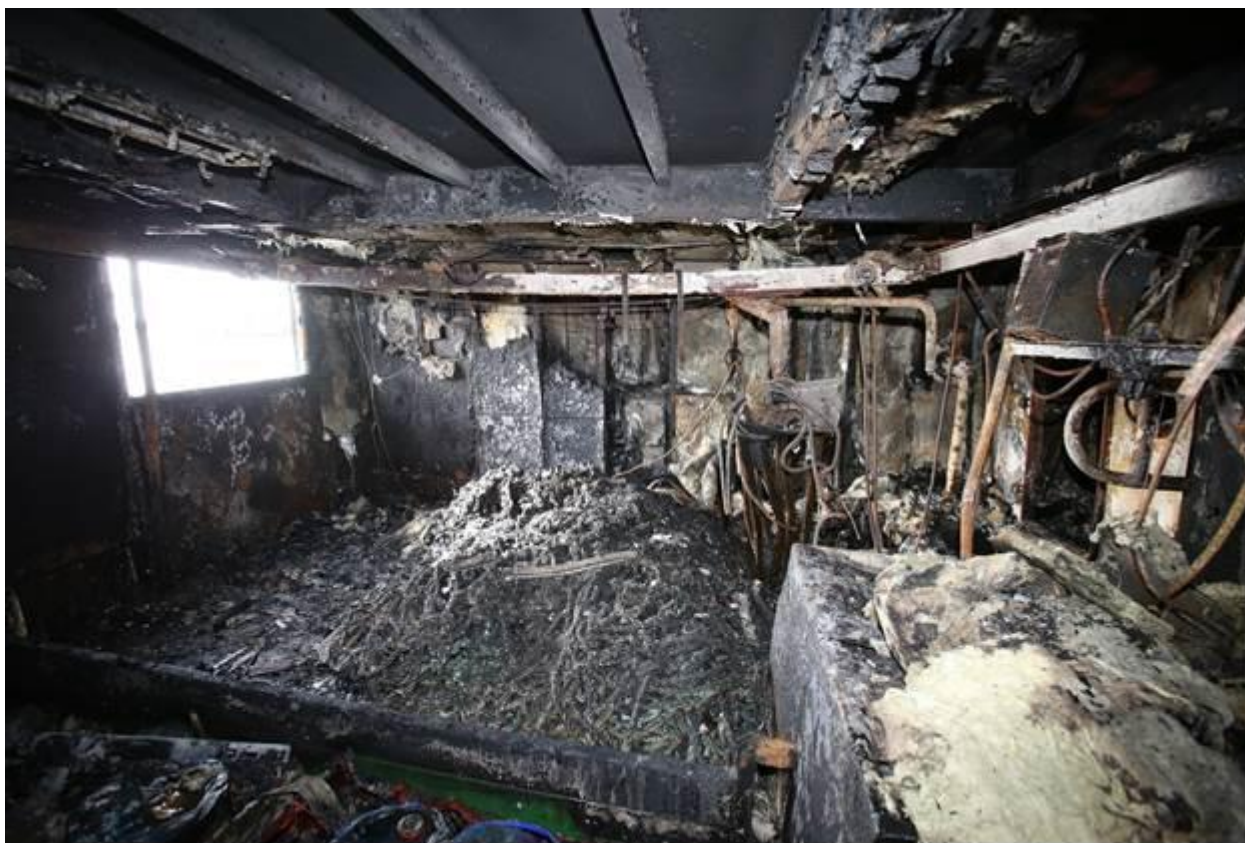
Mynd 4.

Skutrými séð frá frá mannopi upp á efrapilfar. Niðurleggjari fyrir miðju og stýrisvélakassi neðst til hægri

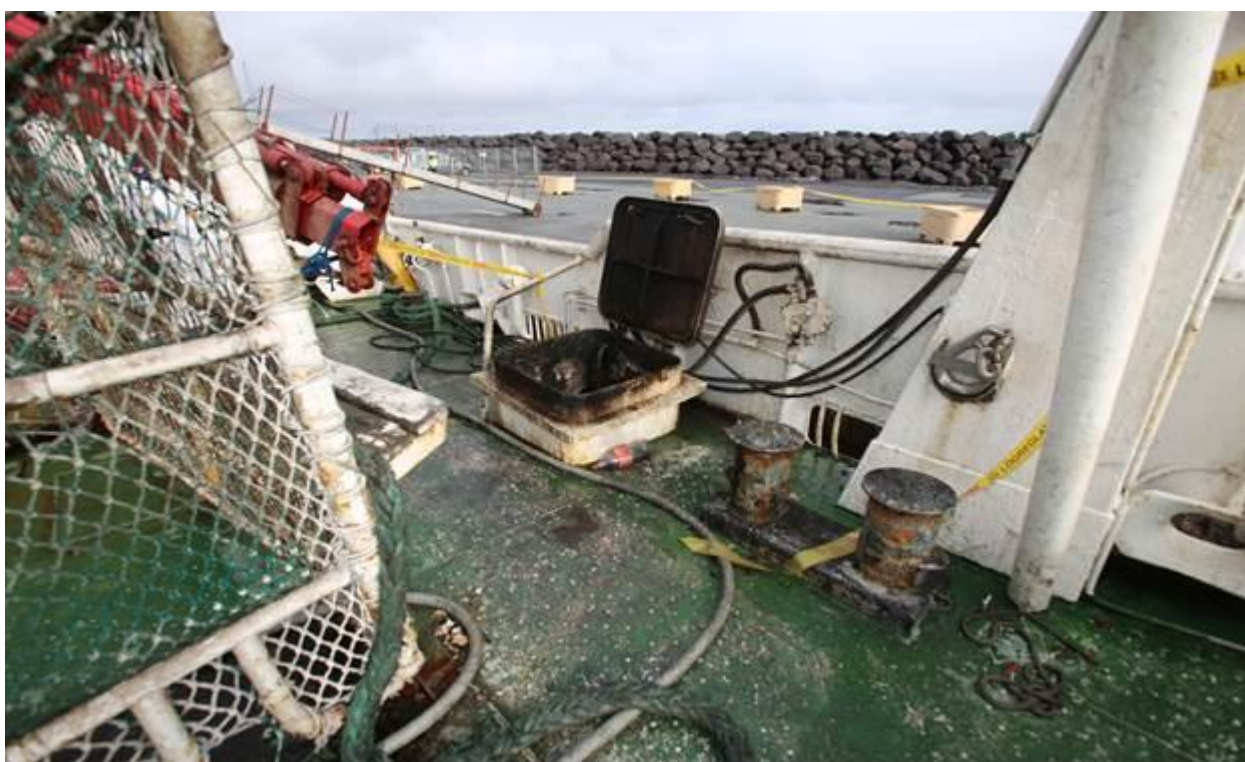
- Skipverjinn fór upp á efraþilfar til að ná andanum og fór aftur niður en náði ekki til mannsins sem var niðri.
- Hann komst aftur upp á efraþilfar þar sem hann lagðist niður til að vera undir reyknum og bankaði í dekkið til að reyna að leiðbeina manninum. Þar fundu reykkafarar hann meðvitundarlausan. Mynd 5.

Mannop úr skutrými upp á bátapilfar

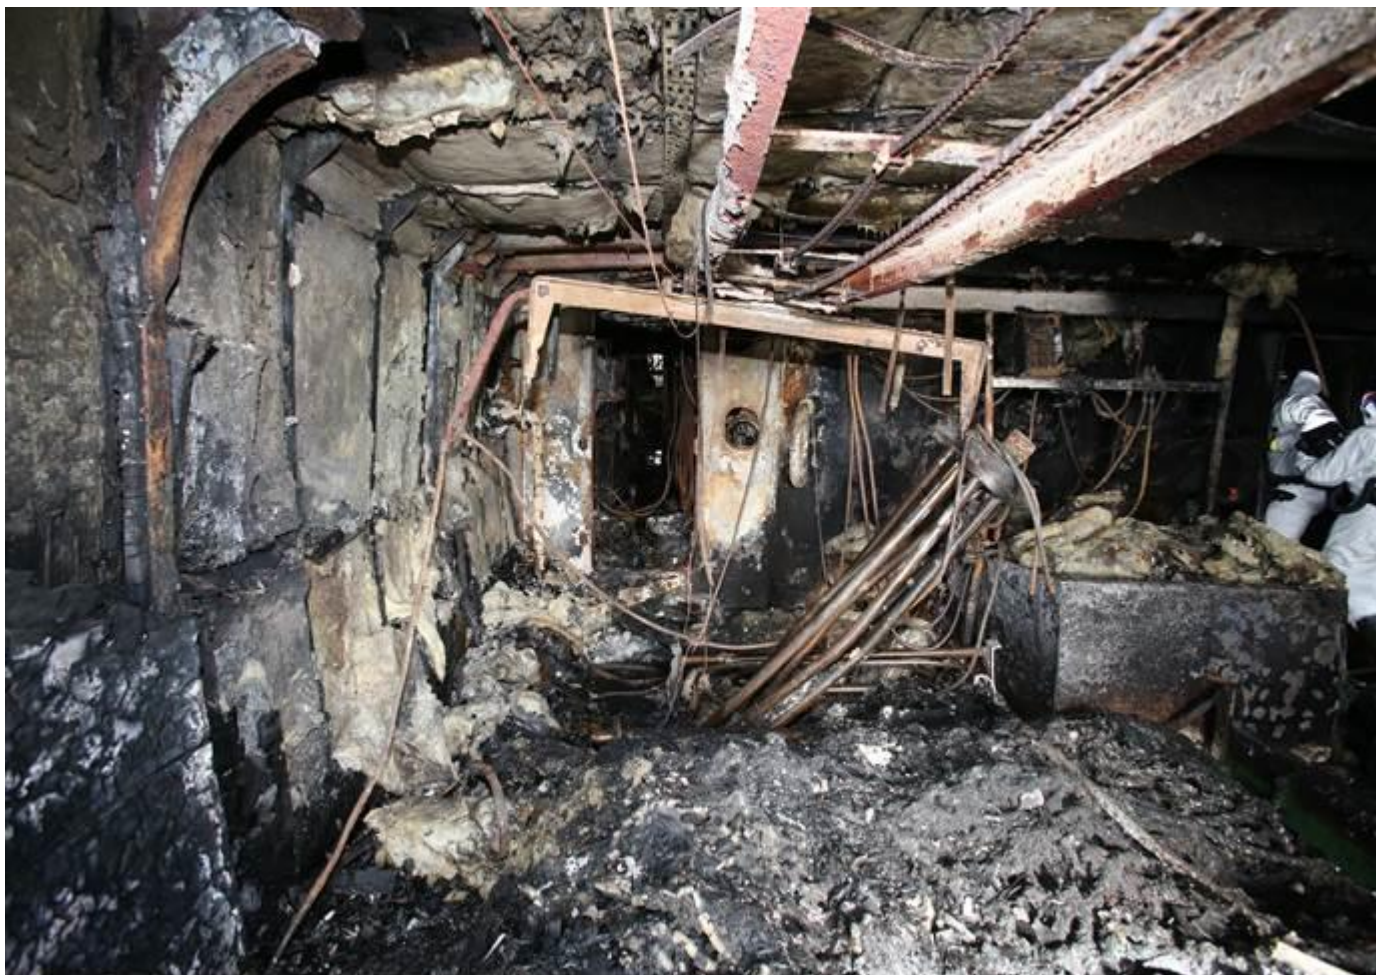
Mynd 6.

Tekin við bakborðssíðu í átt að vélargangi. Niðurleggjari fyrir miðri mynd og stýrisvélarkassinn hægra megin fyrir miðju. Sá sem vaknaði fyrst og var með hinum látna komst út um dyrnar, yfir stýrisvélarkassan og að mannopi upp á efra þilfari. Hinn látni komst að niðurleggjaranum og fannst þar. Reykkafarar náðu ekki til hans þar sem skipið var þá orðið alelda.

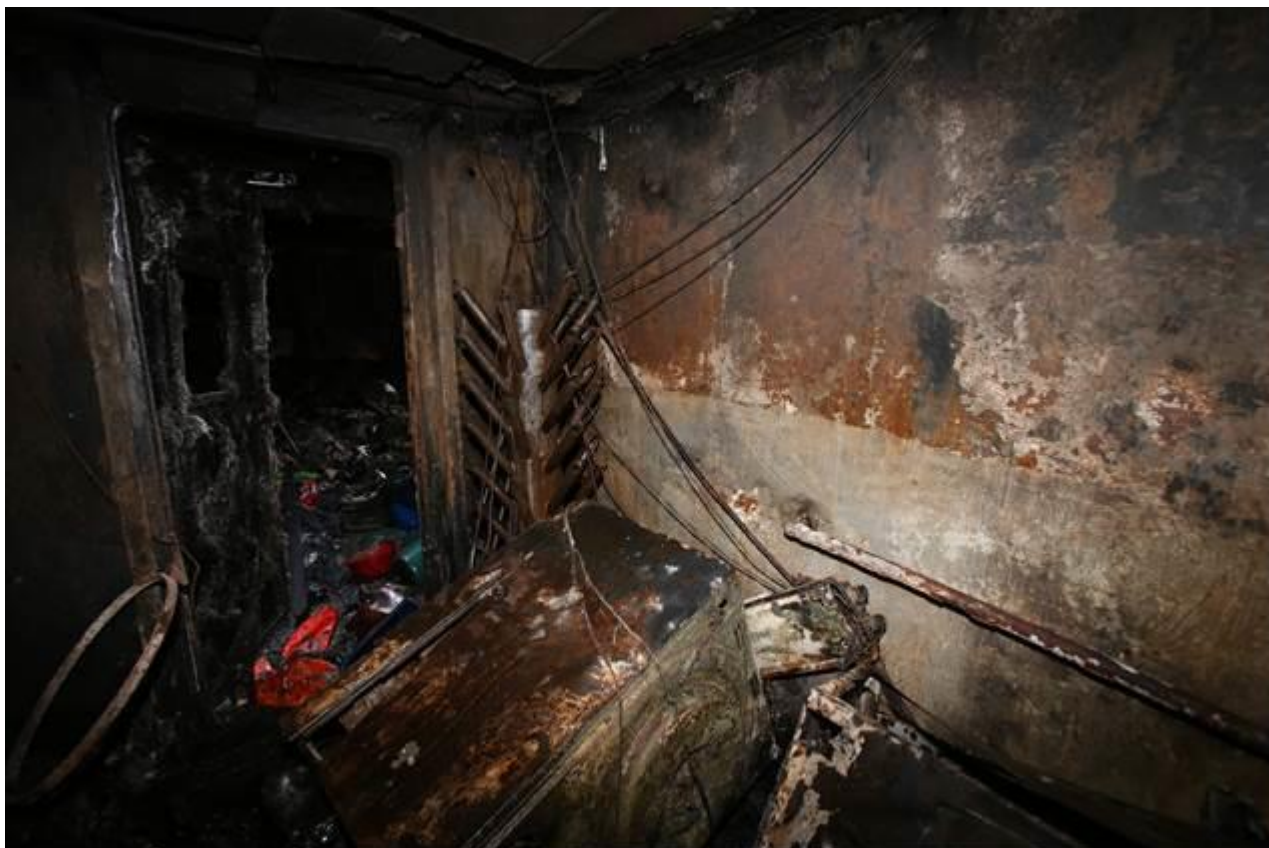
Mynd 7.

- Eldsupptök reyndust vera í stakkageymslu og var talið að kviknað hafi í út frá vettlingaþurrkara. Myndir 7, 8, 9 og 10.

Séð aftur eftir stakkagangi í átt að hurð inn í skutrymi. Vettlingapurkari vinstra megin við miðja mynd. Talið er að kviknað hafi í út frá honum.

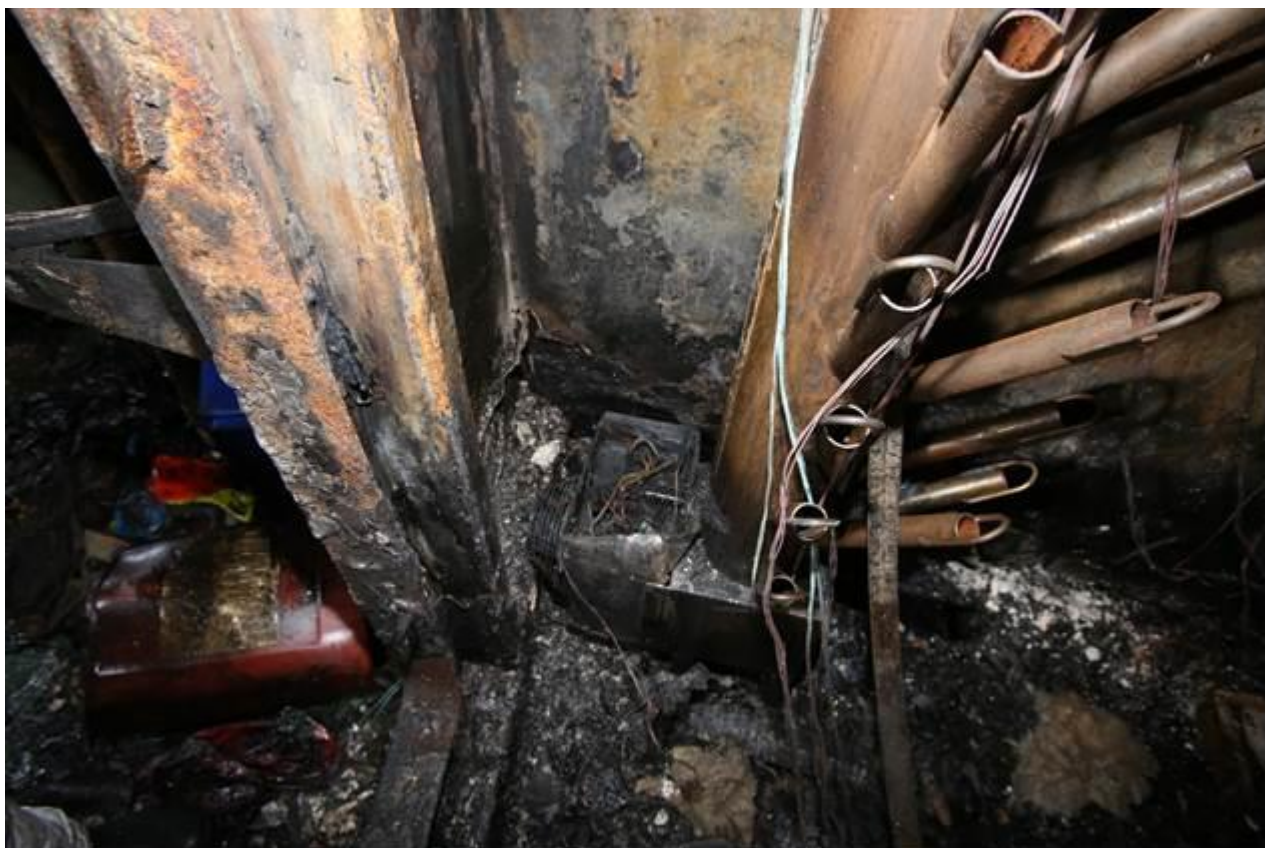
Mynd 8.

Vettlingapurkari og búnaður honum tengdur.

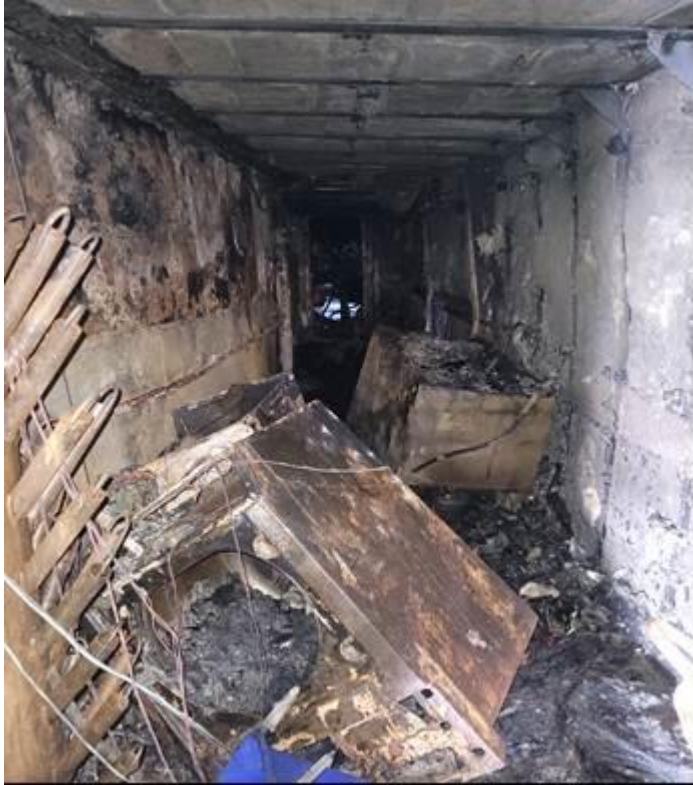
Mynd 9. Séð frá hurð út í skutrymi stjórnborðsmegin og fram eftir stakkagangi. Vettlingapurkari og þvottavél framur.

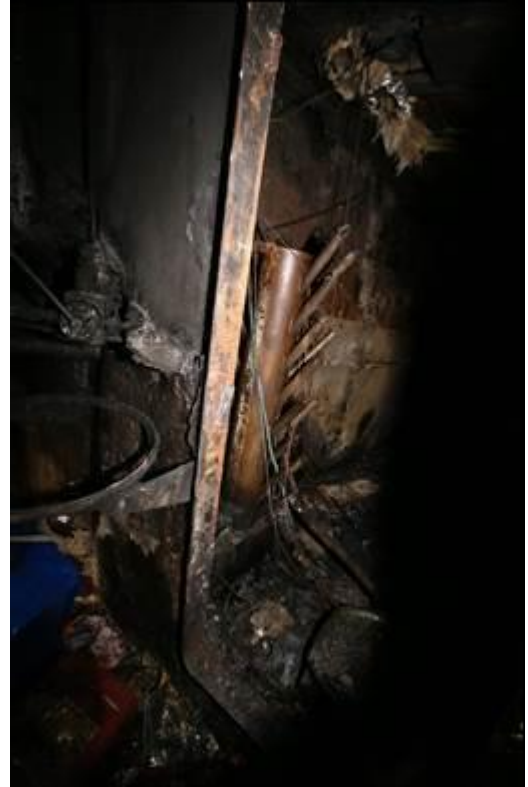
Mynd 10. Séð innan úr skutrymi. Vettlingapurkari.

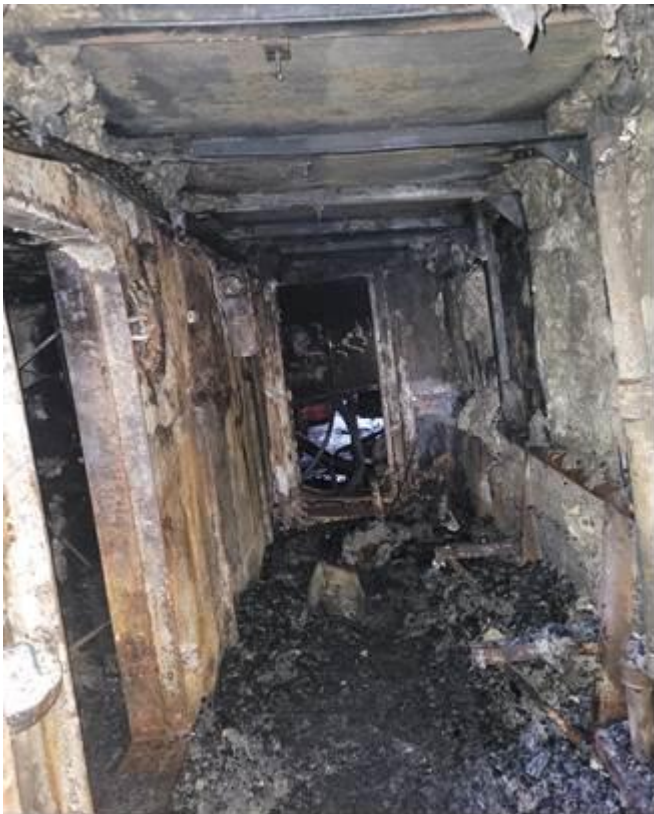
Mynd 11. Séð fram eftir stakkagangi stjórnborðs megin í átt að millidekki.
Hurð inn á gang vinstra megin

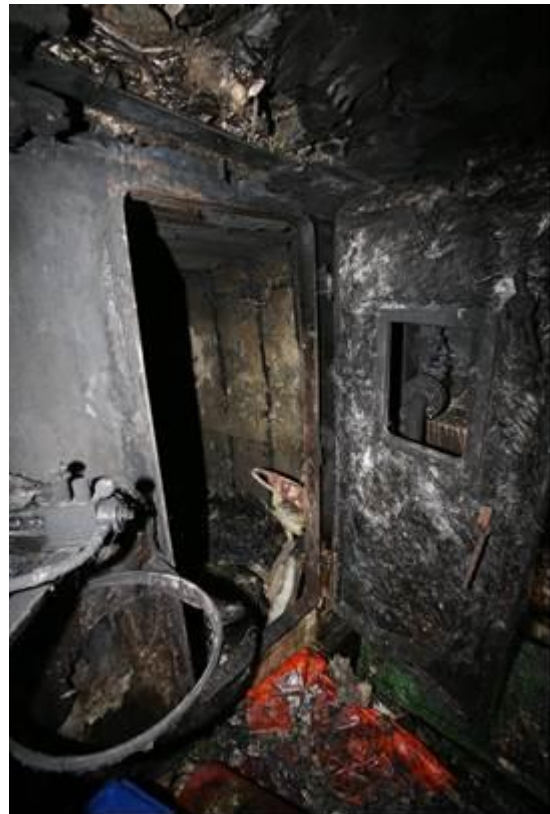
Mynd 12. Séð úr skutrymi í gegn um hurð inn í stakkagang stjórnborðs megin.

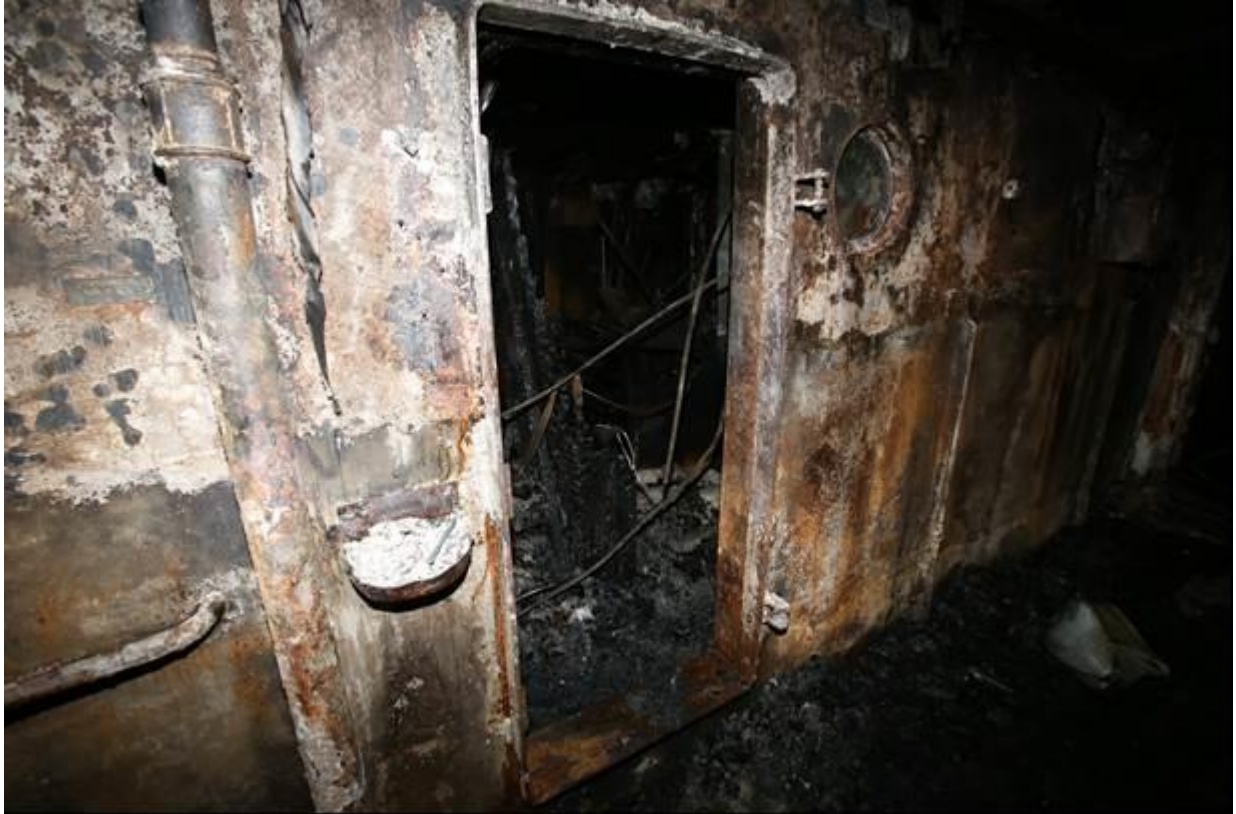
Mynd 13. Séð inn um hurð í stakkagangi inn á gang. Fyrir innan sést í matsal.

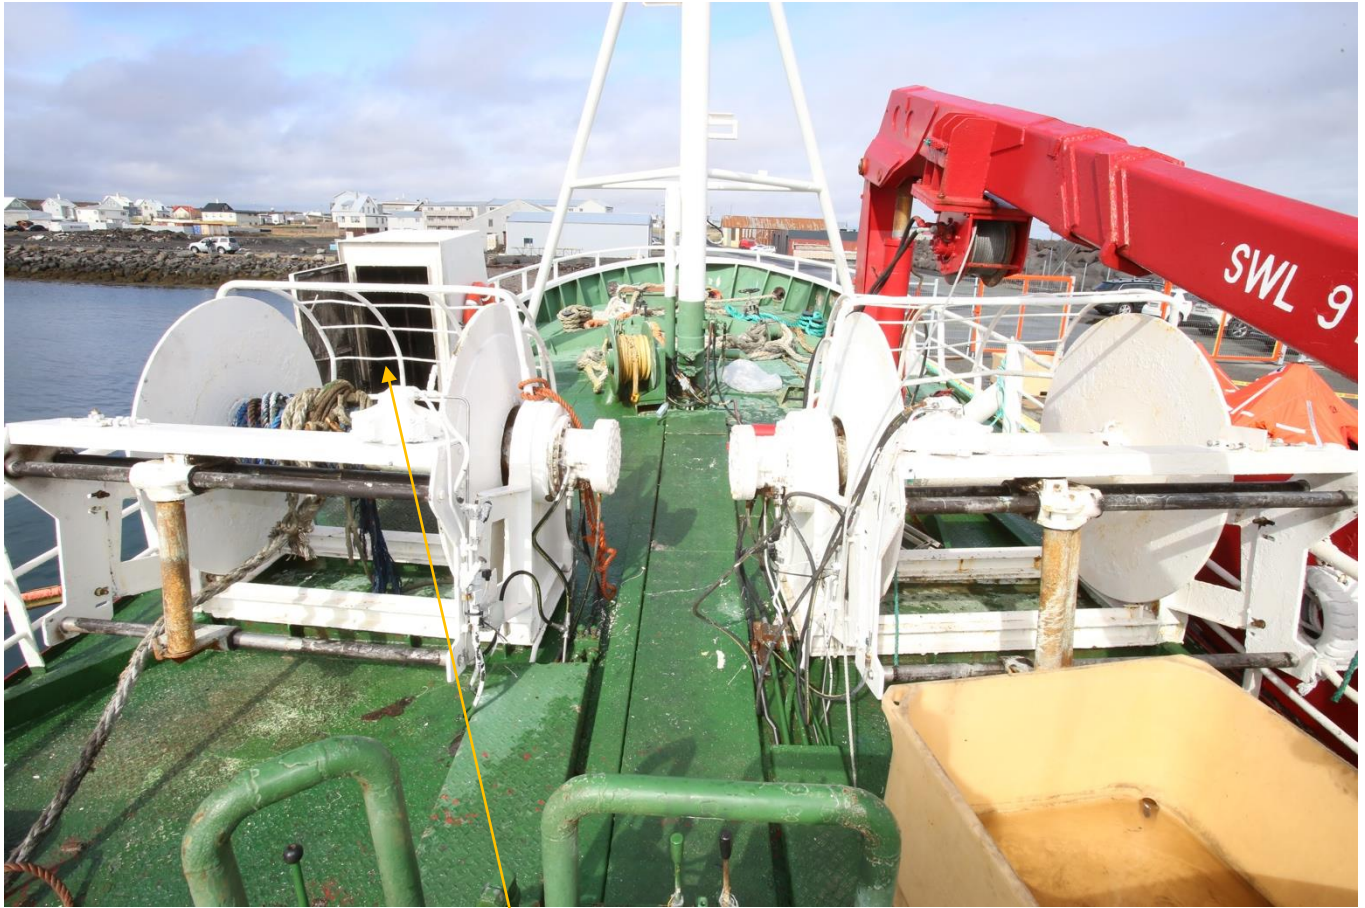
Mynd 21.
Uppgangur úr vinnslurými vinstra megin á myndinni.
