Rannsóknarnefnd samgönguslysa
[Komisja dochodzeniowa ds. wypadków komunikacyjnych]

Numer sprawy: 2023-025-S-013 Grímsnes GK 555

Data: 25.04.2023

Opis: Pożar, śmierć jednego rybaka, dwóch rybaków rannych, jeden z nich poważnie.

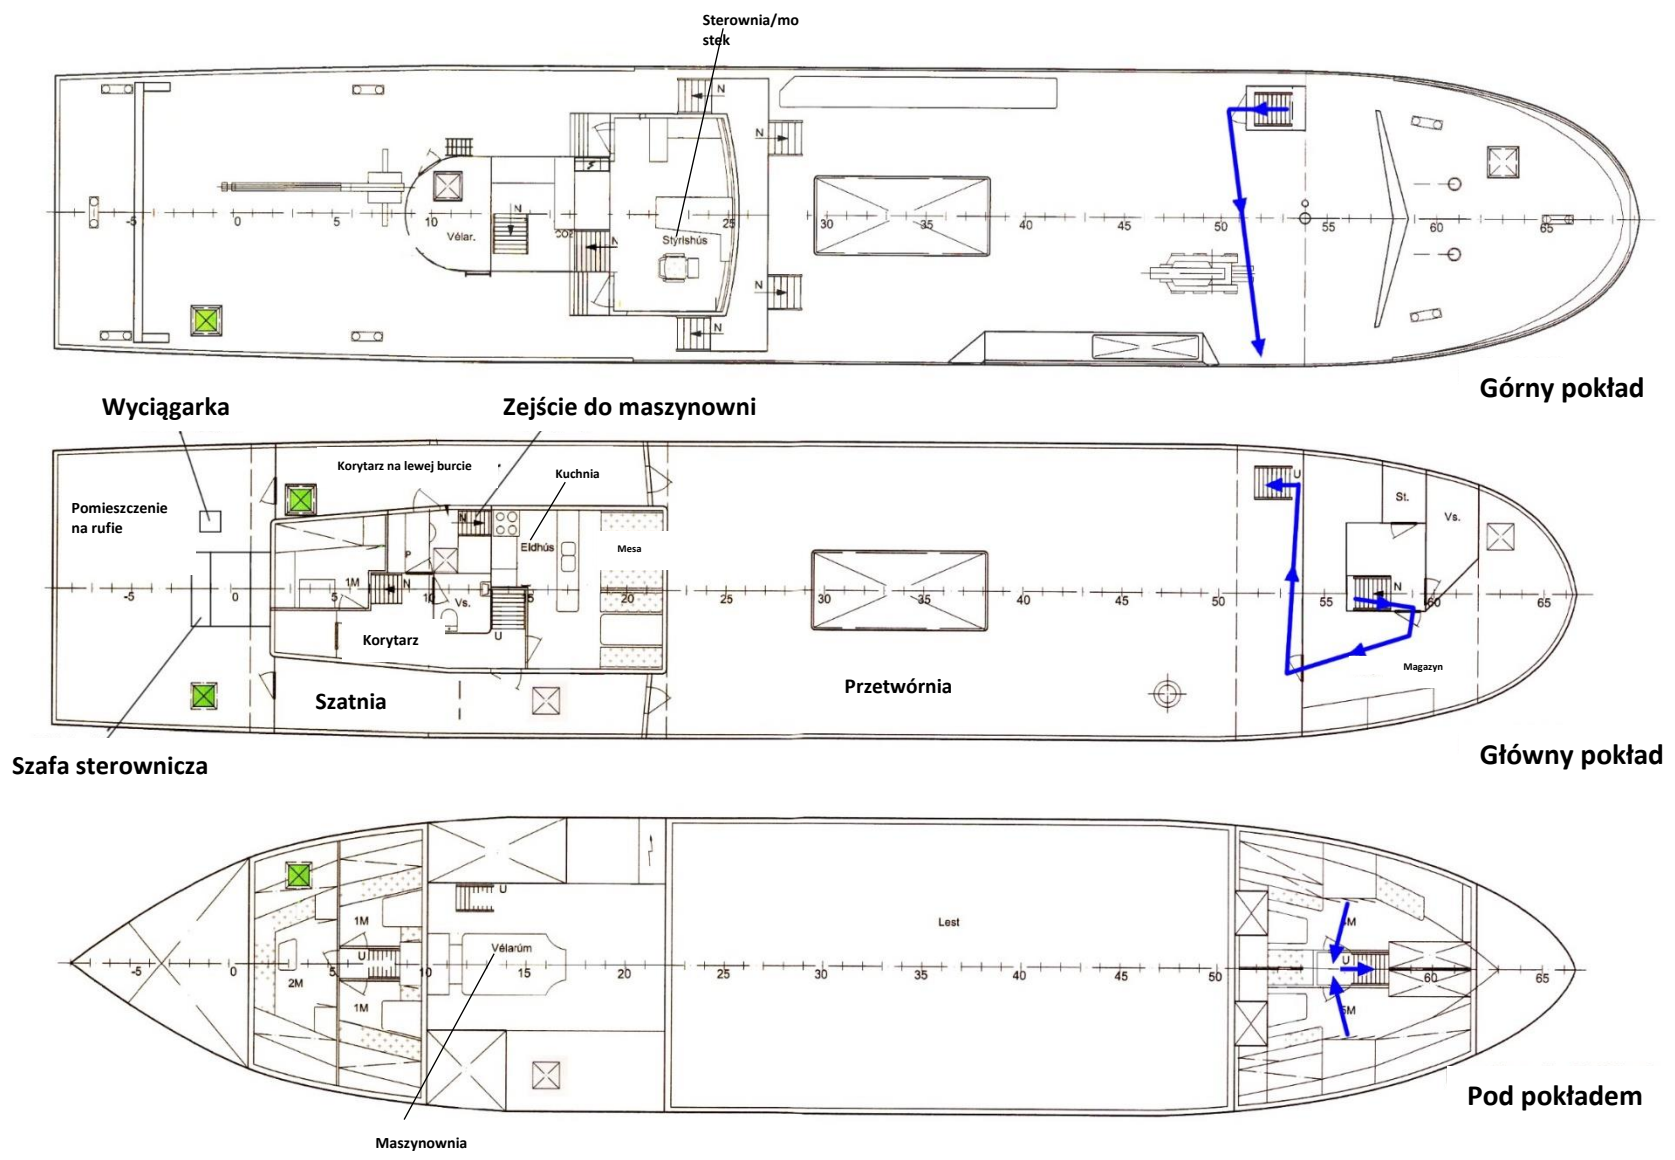
Ilustracja 1.
Pokazuje drogę osób, które spały w dziobowej części jednostki.

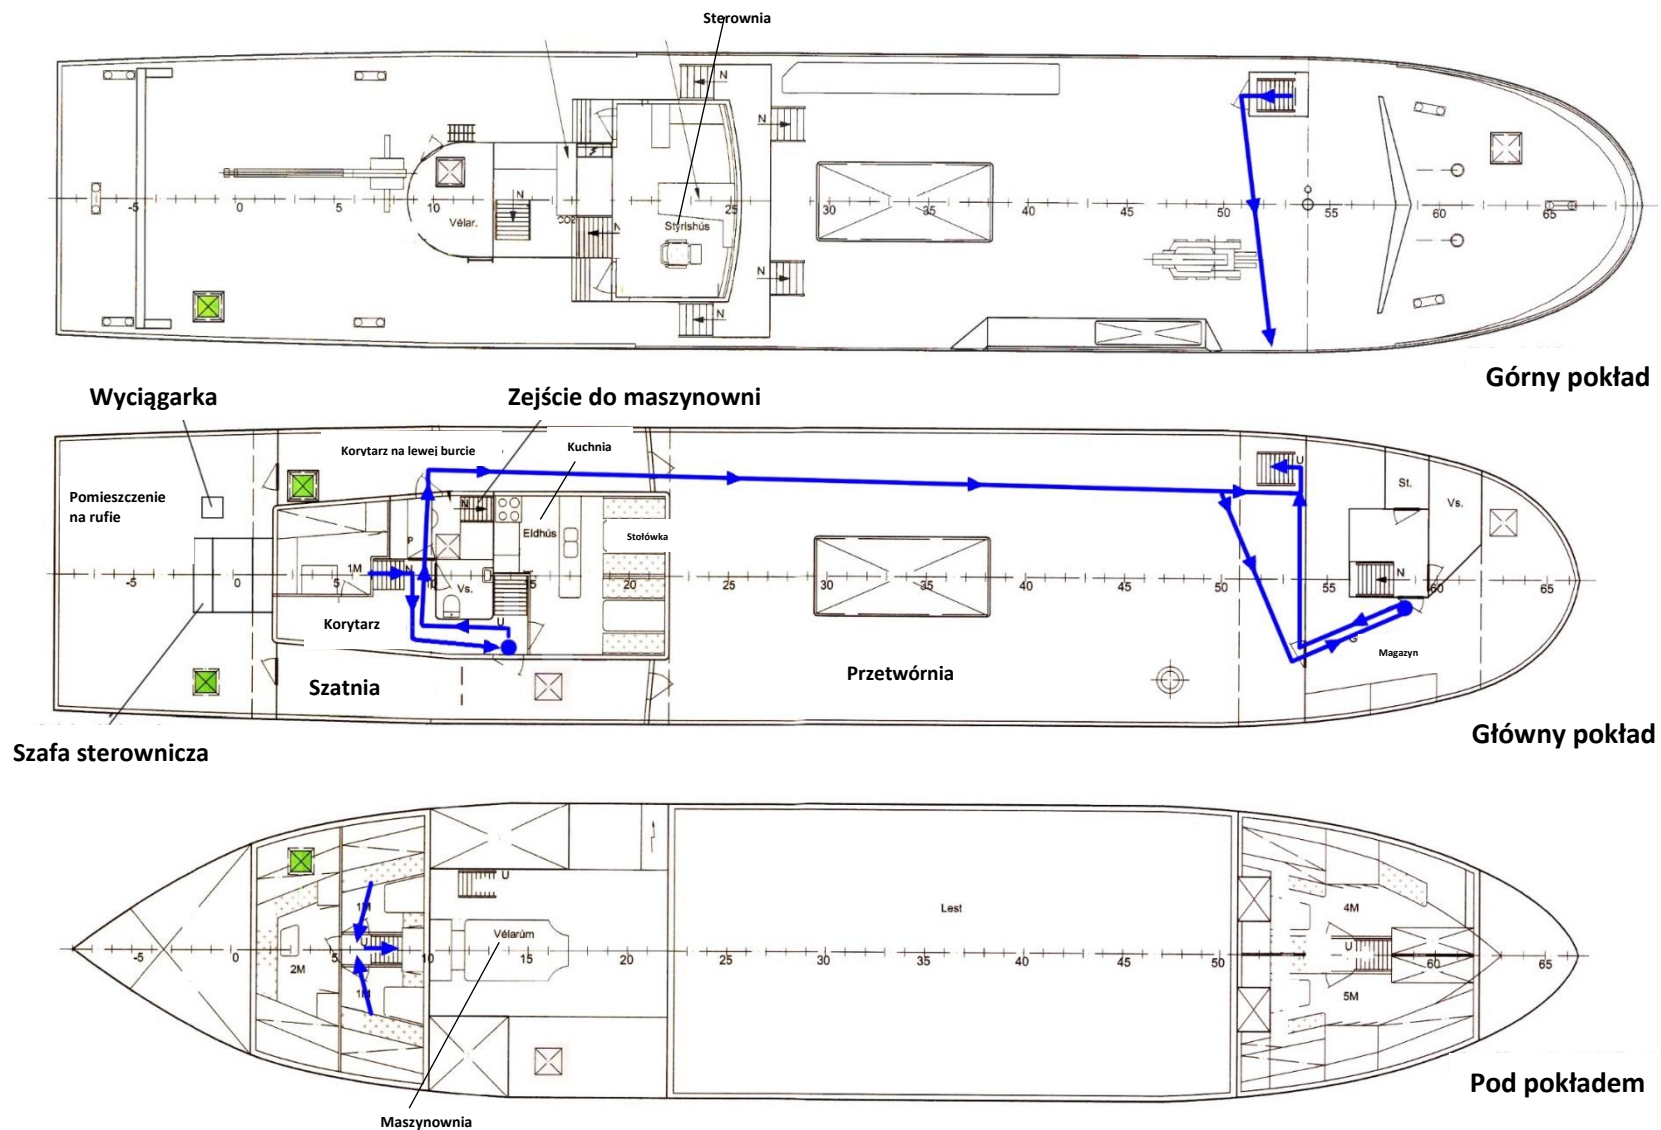
Ilustracja 2. Pokazuje drogę dwóch mężczyzn, którzy byli w jednoosobowych kabinach w tylnej części statku. Jak opisano powyżej poszli na górę w kierunku wyjścia do szatni, potem z powrotem i dalej na korytarz na lewej burcie oraz wzdłuż pokładu, na którym znajduje się przetwórnica. Jeden z nich otworzył drzwi na górny pokład, a drugi obserwował tych, którzy byli z przodu i wyszedł potem na górny pokład.

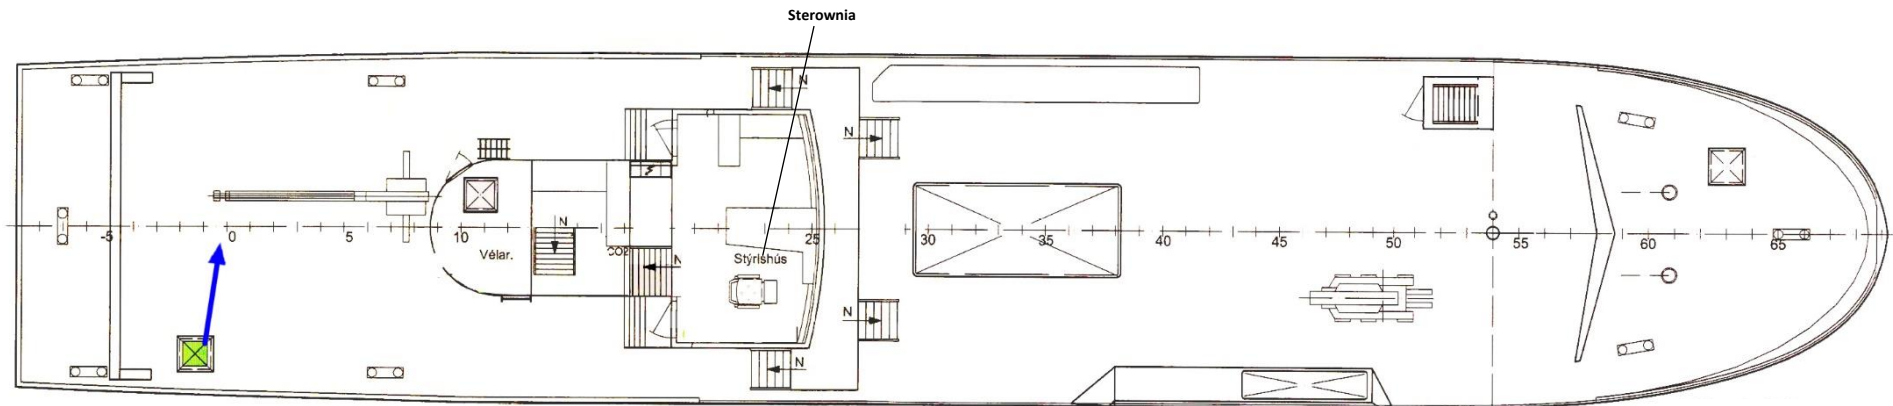
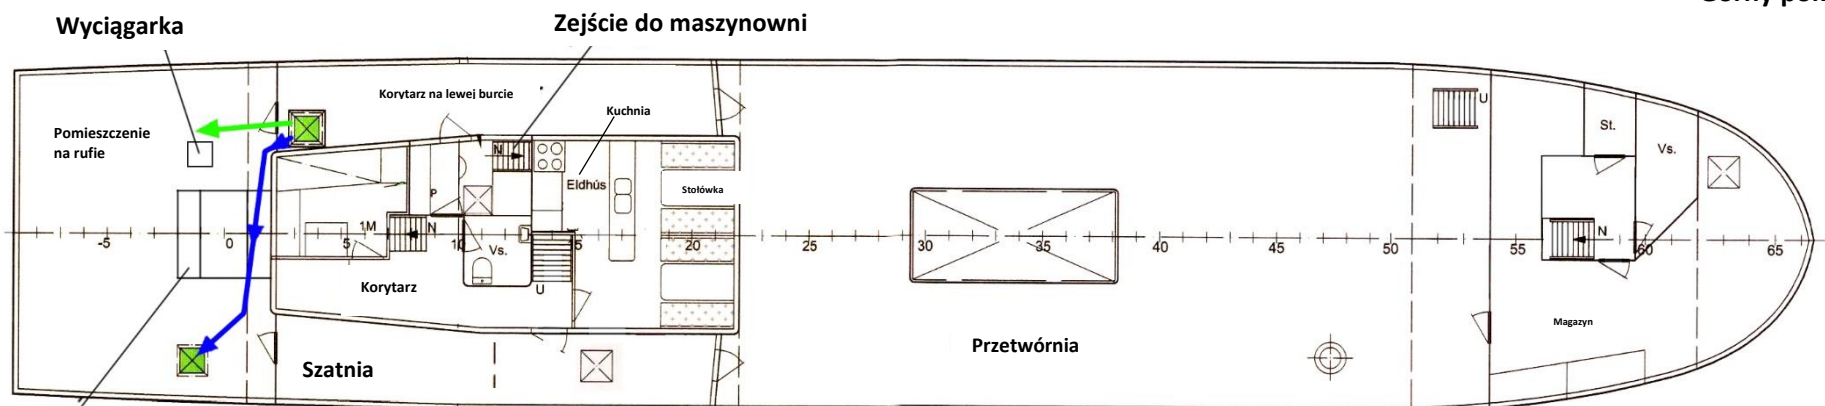
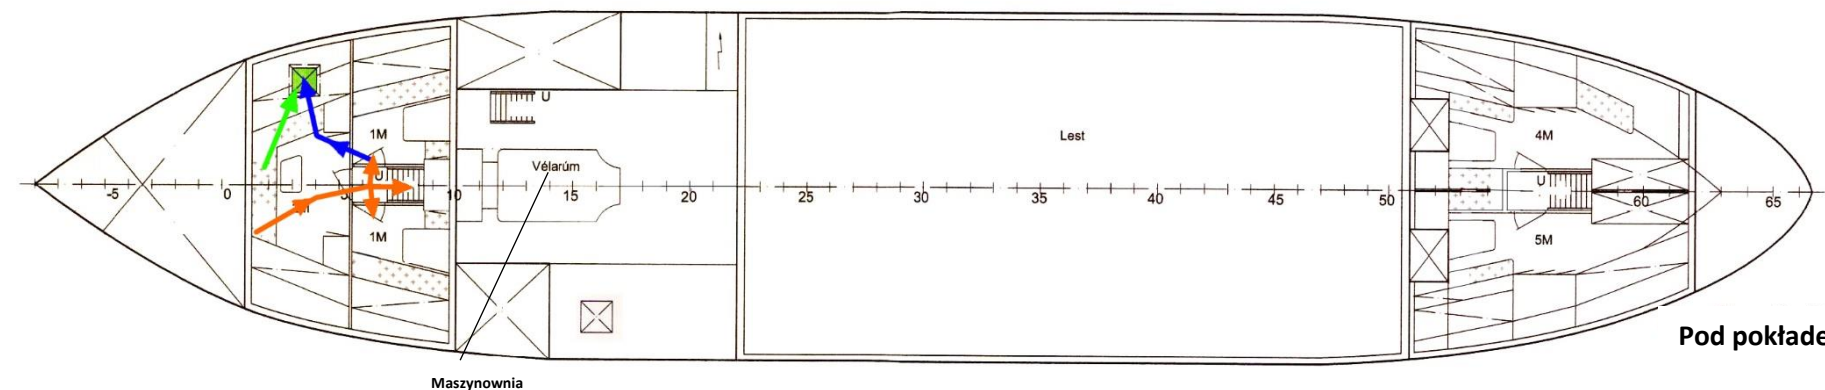
Ilustracja 3.

- Gdy zamierzali wyjść z kajut po schodach, napotkali na dużą ilość dymu oraz ogień przy suficie. Zawrócili i udało im się otworzyć właz ewakuacyjny znajdujący się na lewej burcie w ostatniej kabinie i przez niego wyjść. Patrz ilustracja nr 3.

Droga przebyta przez mężczyznę, który obudził się jako pierwszy, przedstawiona poniżej w kolorach. Obudził się i zbudził kolegę, który był z nim w kabinie, a potem tych, którzy byli w kabinach jednoosobowych i miał zamiar iść za nimi na górę. Zorientował się, że brakowało jego kolegi z kabiny więc zawrócił. Obudził ponownie kolegę i zamierzał iść na górę, ale musiał się cofnąć z powodu ognia. Udało mu się otworzyć właz ewakuacyjny z kabiny na rufie wychodzący na korytarz na lewej burcie i udało im się nim wejść na górę. Dostał się do przejścia na górny pokład tak, jak pokazują strzałki. Zielone strzałki pokazują drogę zmarłego na górę przez właz ewakuacyjny i do pomieszczenia na rufie.

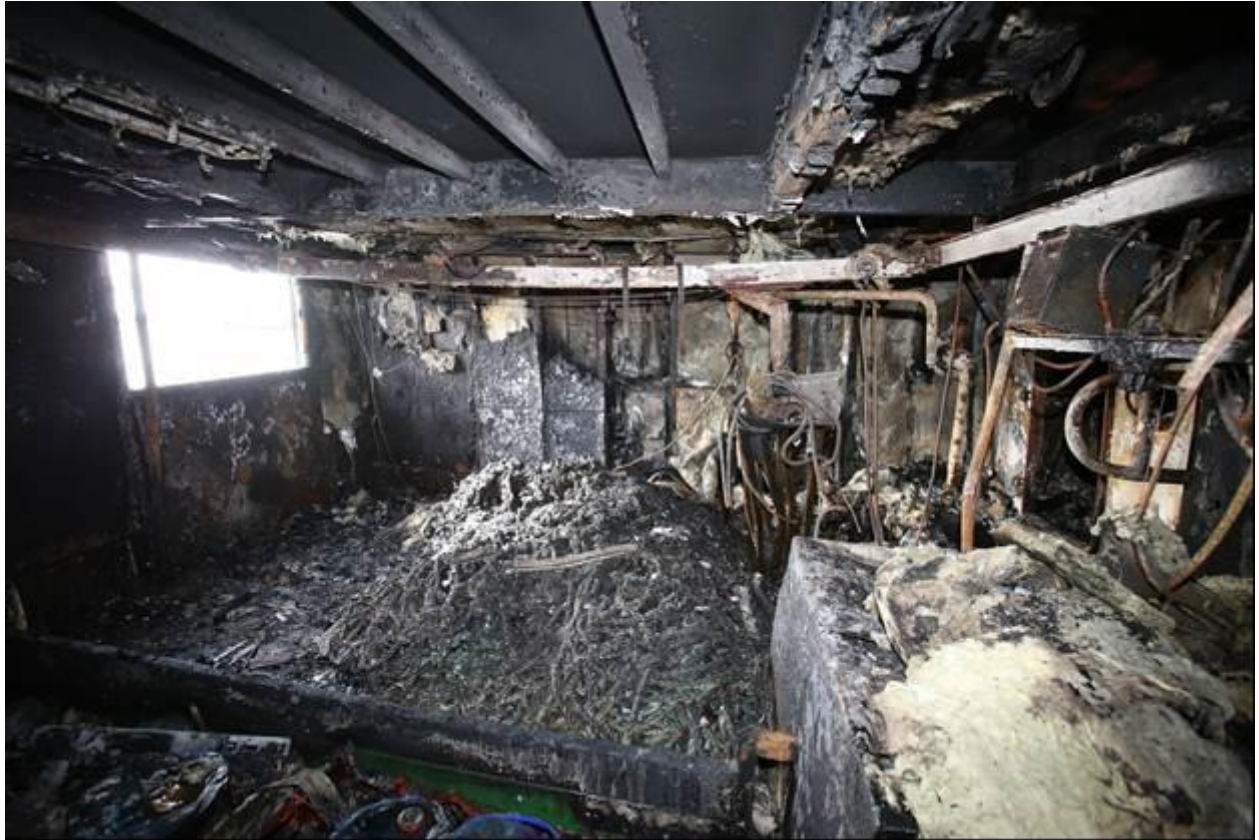
Zdjęcie 4.

Pomieszczenie na rufie widziane z wjazdu na górnym pokładzie. Wyciągarka na środku oraz szafka sterownicza na dole po prawej stronie.

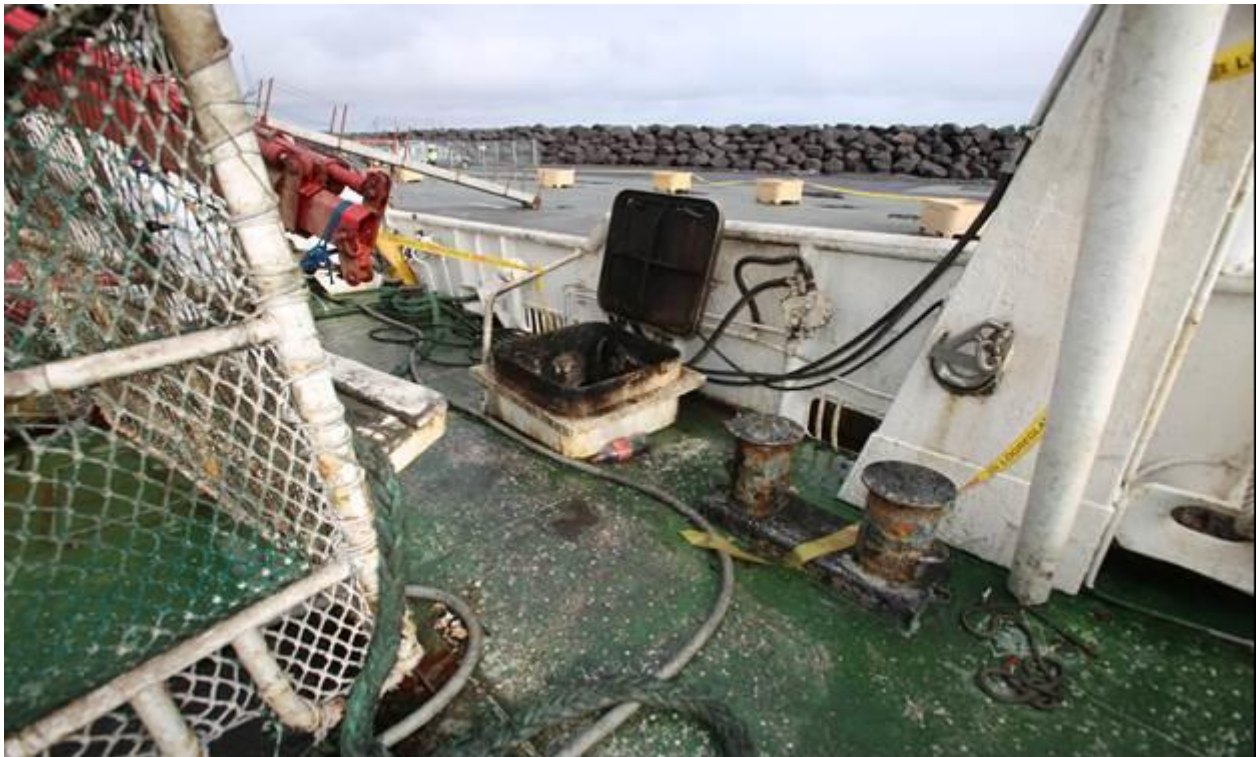
- Mężczyzna wyszedł na górny pokład, żeby zaczerpnąć świeżego powietrza i ponownie zszedł, ale nie dostał się do mężczyzny, który był na dole.
- Udało mu się ponownie wyjść na górny pokład i położył się, żeby być pod dymem i pukał w pokład, żeby spróbować naprowadzić kolegę. W tym miejscu znaleźli go strażacy nieprzytomnego. Zdjęcie 5.

Wjazd z pomieszczenia na rufie wychodzący na pokład.

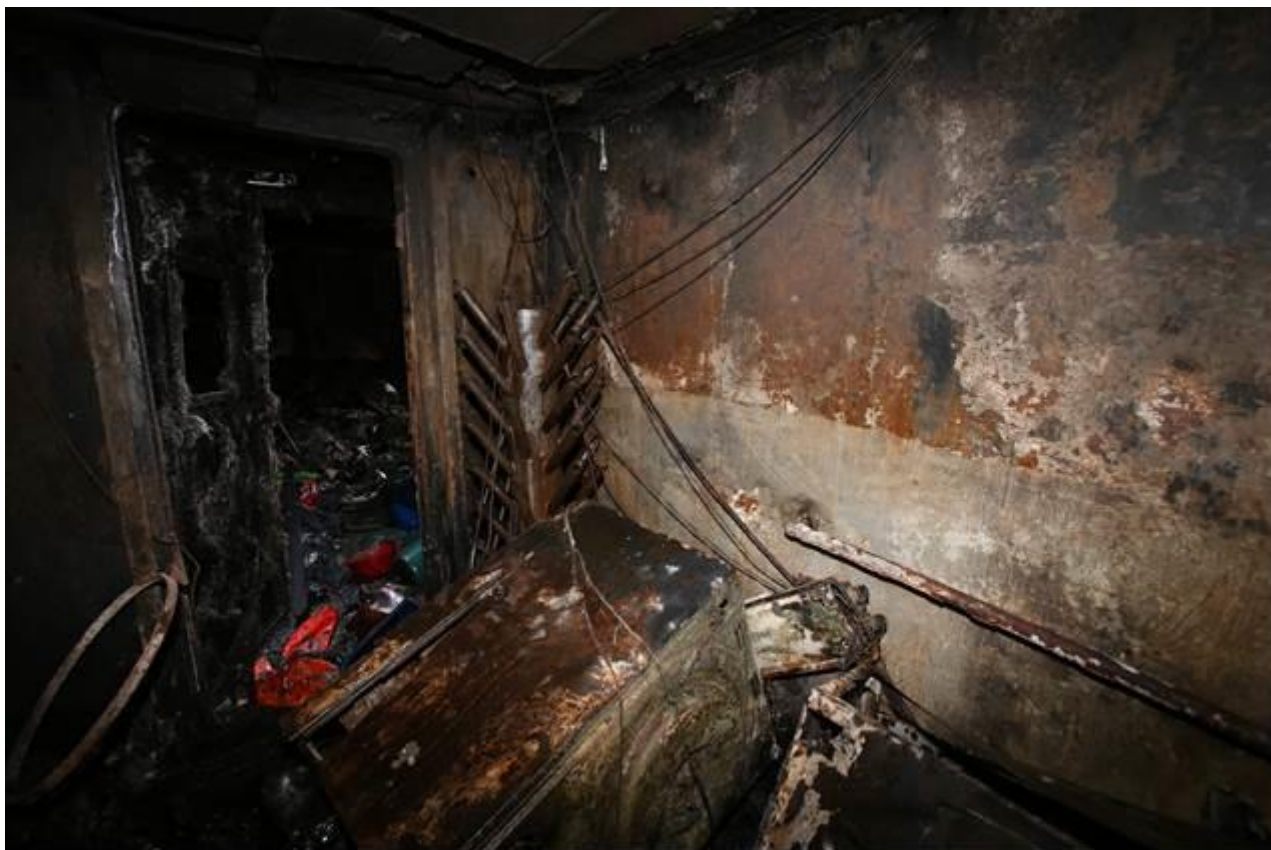
Zdjęcie 7.

- Miejscem źródła pożaru okazała się szatnia oraz zakłada się, że pożar został zainicjowany przez suszarkę. Zdjęcia 7, 8, 9 i 10.

Widok z szatni na drzwi prowadzące do pomieszczenia na rufie. Suszarka znajduje się w środkowej części zdjęcia, ku lewej stronie. Zakłada się, że to właśnie ona zainicjowała pożar.

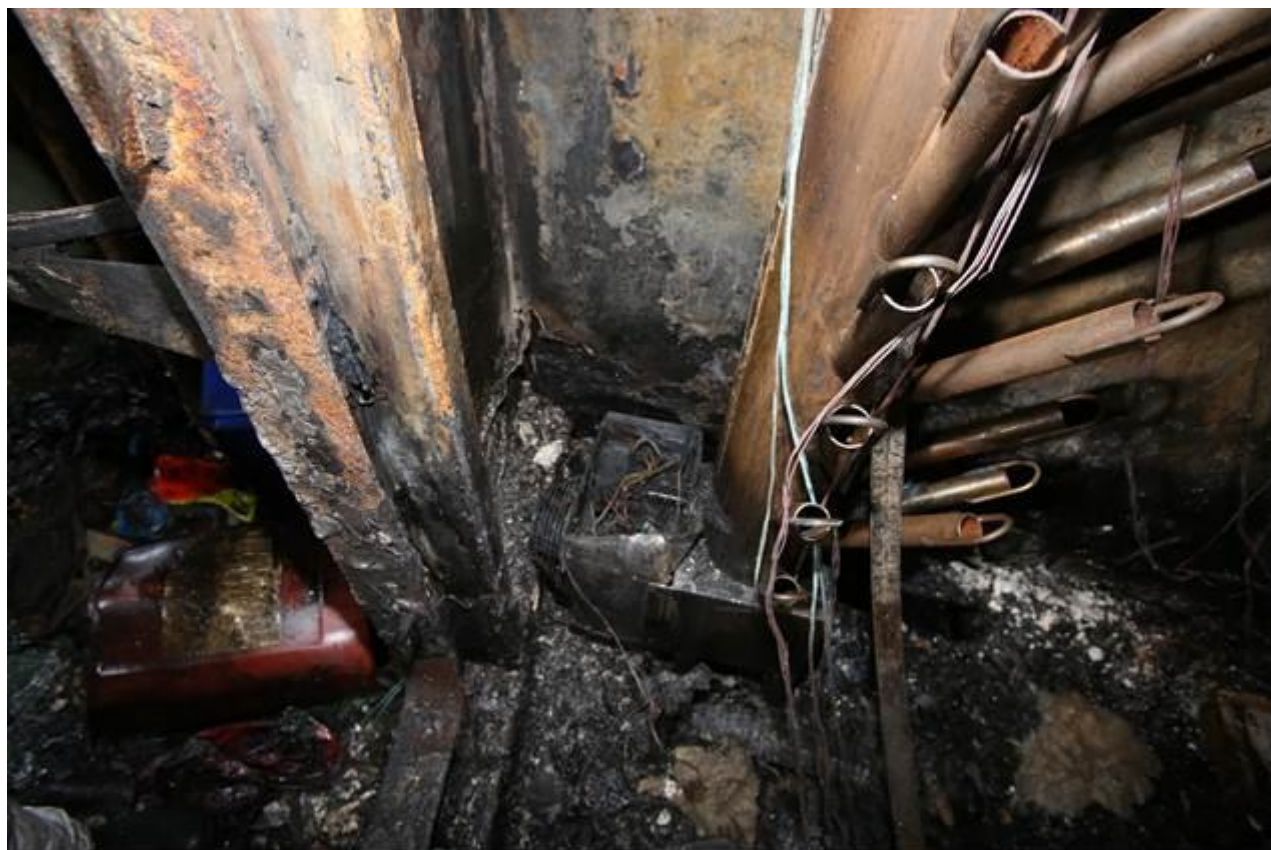
Zdjęcie 8.
Suszarka z przewodami.

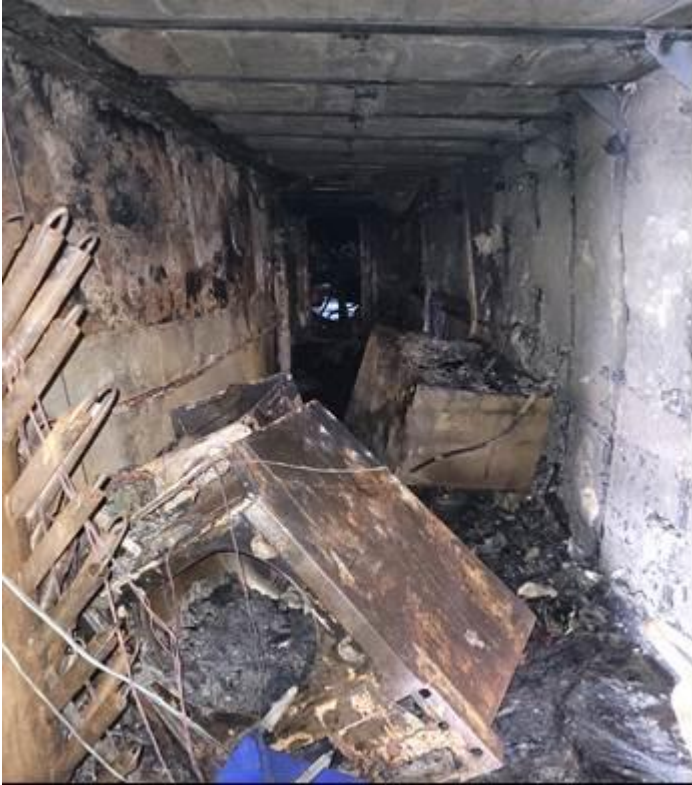
Zdjęcie 9. Widok z drzwi prowadzących do pomieszczenia na rufie na korytarz, wzdłuż którego znajduje się szatnia. Suszarka oraz pralka w przedniej części zdjęcia.

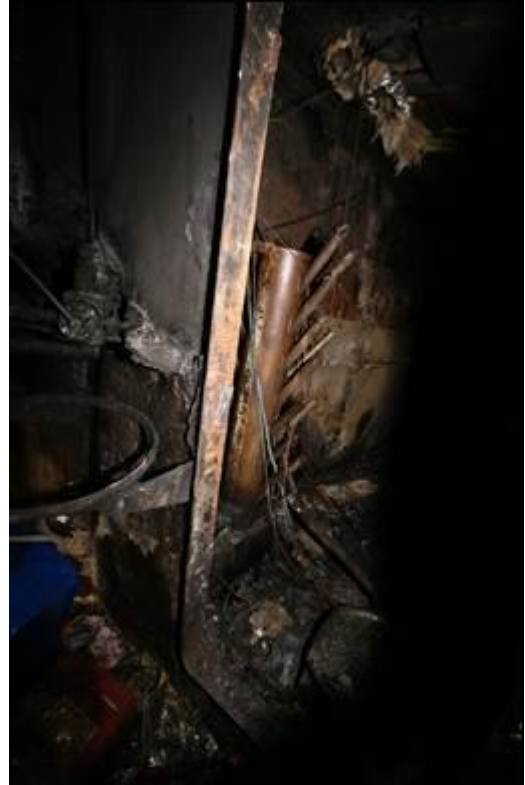
Zdjęcie 10. Widok z pomieszczenia na rufie. Widoczna suszarka.

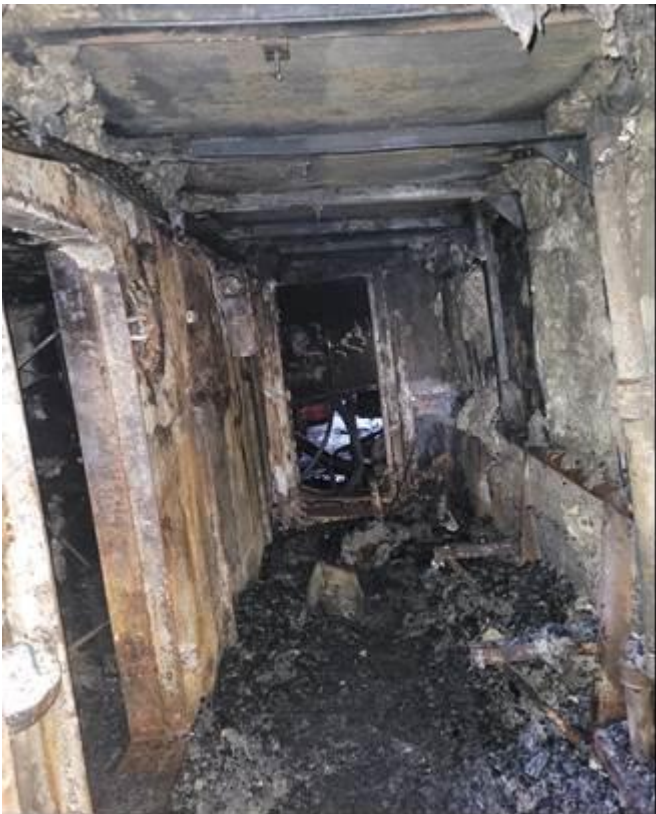
Zdjęcie 11. Widok korytarza służącego za szatnię od strony szafki sterowniczej, w kierunku pokładu głównego. Drzwi na korytarz po lewej stronie.

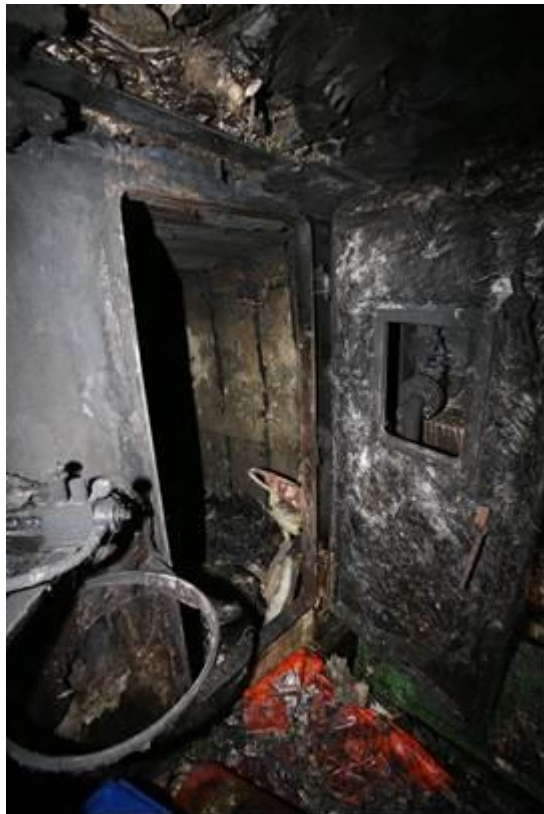
Zdjęcie 12. Widok z pomieszczenia na rufie przez drzwi prowadzące na korytarz służący za szatnię, od strony szafki sterowniczej.

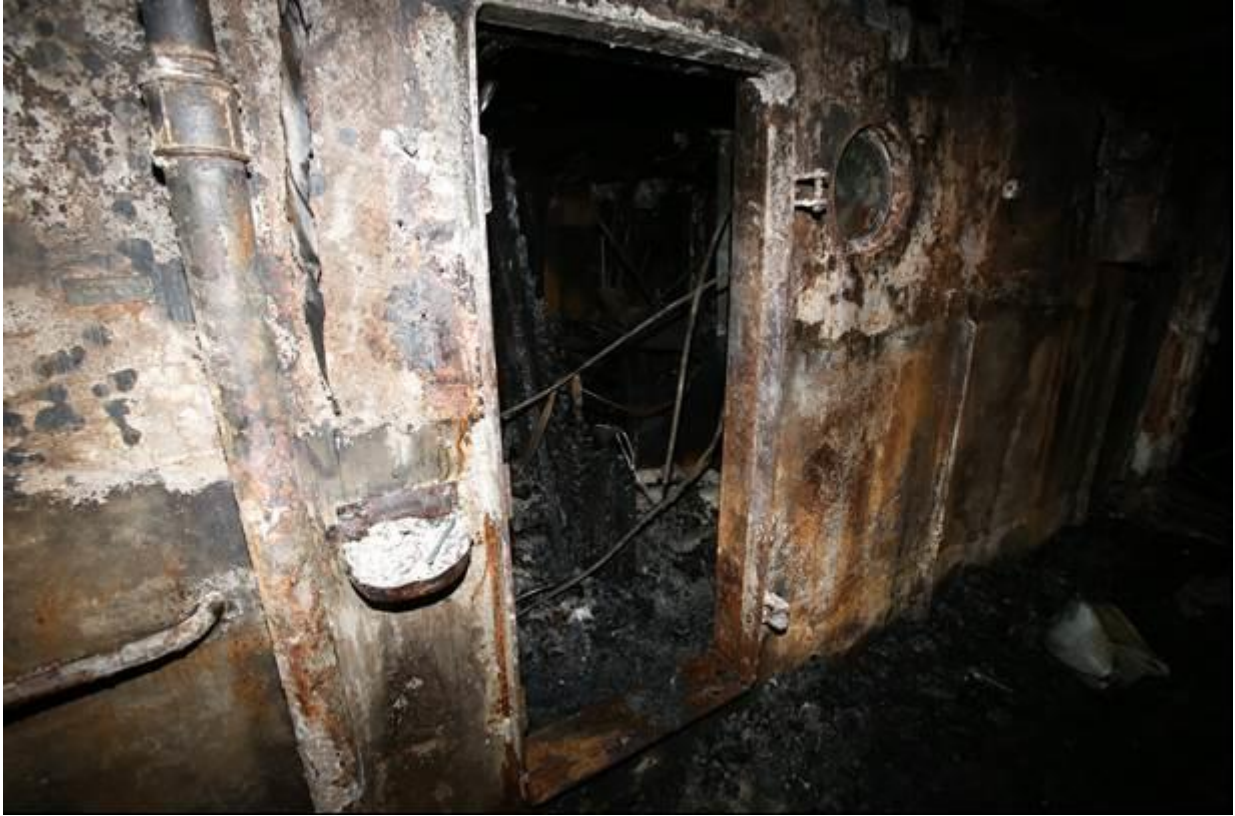
Zdjęcie 13. Widok przez drzwi na korytarz. W środku widać stołówkę.

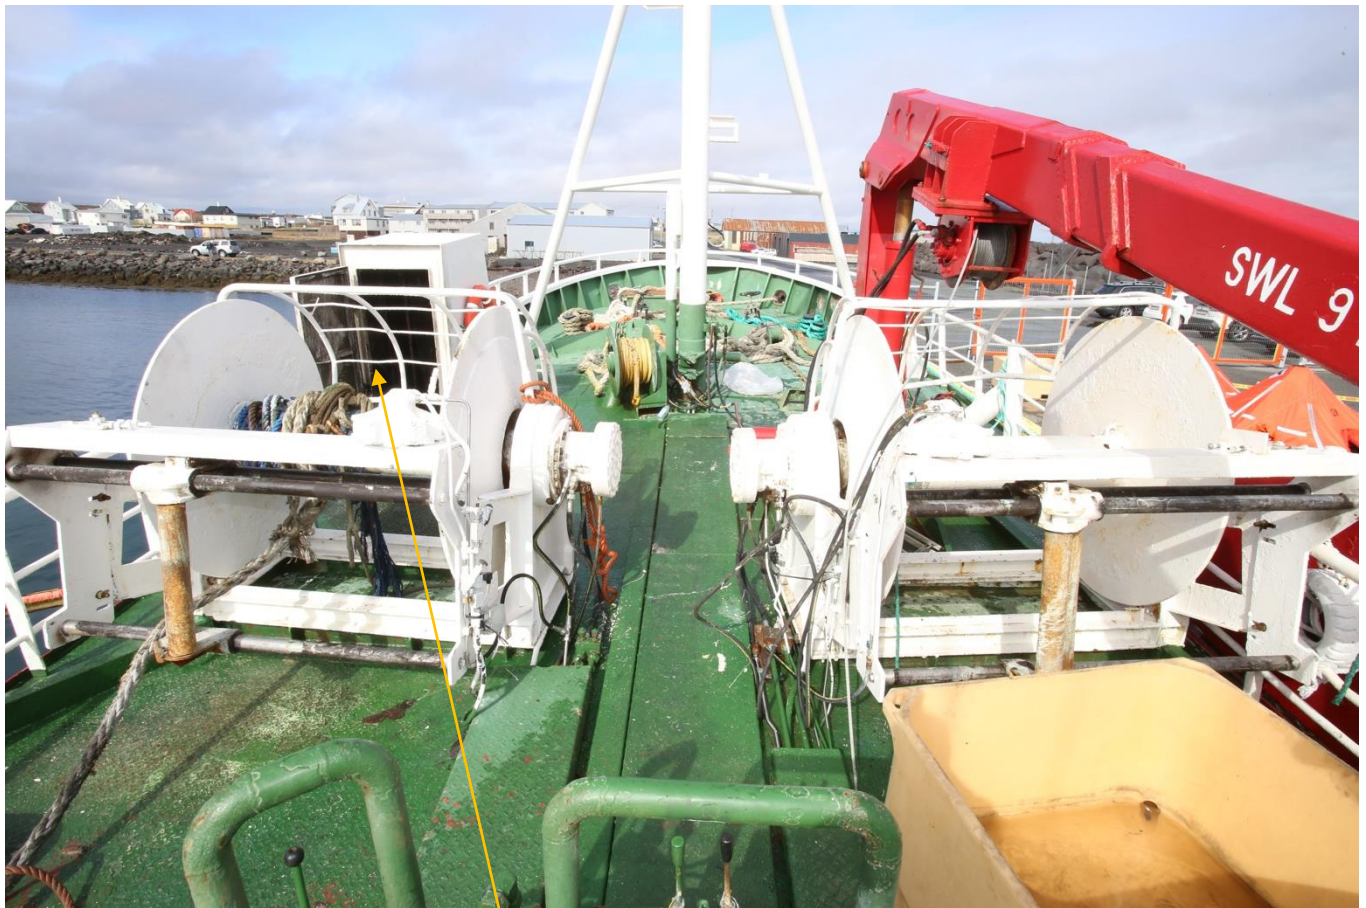
Zdjęcie 21.
Wyjście na pokład po lewej stronie zdjęcia.
