PAŃSTWOWA KOMISJA BADANIA
WYPADKÓW MORSKICH

RAPORT KOŃCOWY

048/23

Kolizja jednostek na obrotnicy przy Polskim Haku w porcie
w Gdańsku w dniu 7 maja 2023 r.

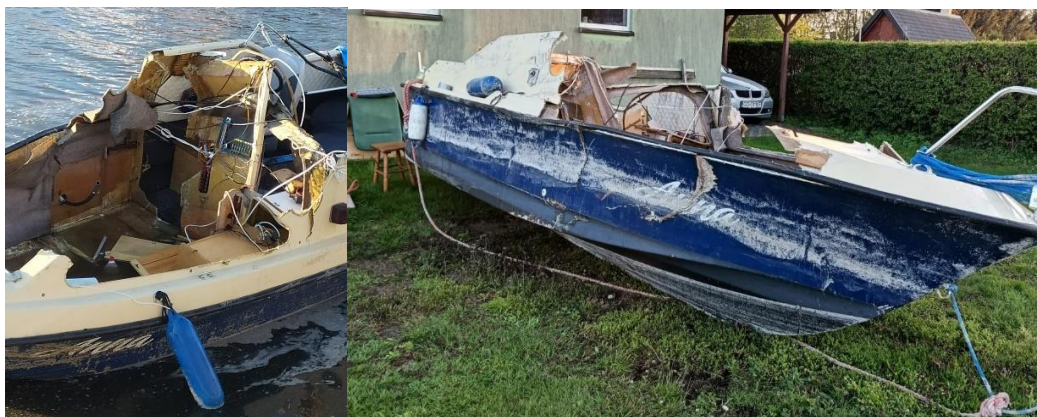
W dniu 7 maja 2023 r. około godz. 14:07 LT na rzece Martwej Wiśle na akwenu obrotnicy Polski Hak w Gdańsku, doszło do kolizji pomiędzy statkiem pasażerskim „Lew”, a jachtem motorowym „Anna”. W wyniku kolizji jacht motorowy „Anna” został w znacznym stopniu uszkodzony oraz wyrócił się do góry dnem. Dwuosobowa załoga jachtu została wydobyta z wody przez załogę wypływającą z kanału Kaszubskiego jednostki „Małgorzata” i przekazana pod opiekę Zespołu Ratownictwa Medycznego. Widocznym śladem kolizji na statku „Lew” była zdrapana farba na niewielkim odcinku dziobnicy.

Zdjęcie 3. Jacht motorowy „Anna” po wypadku

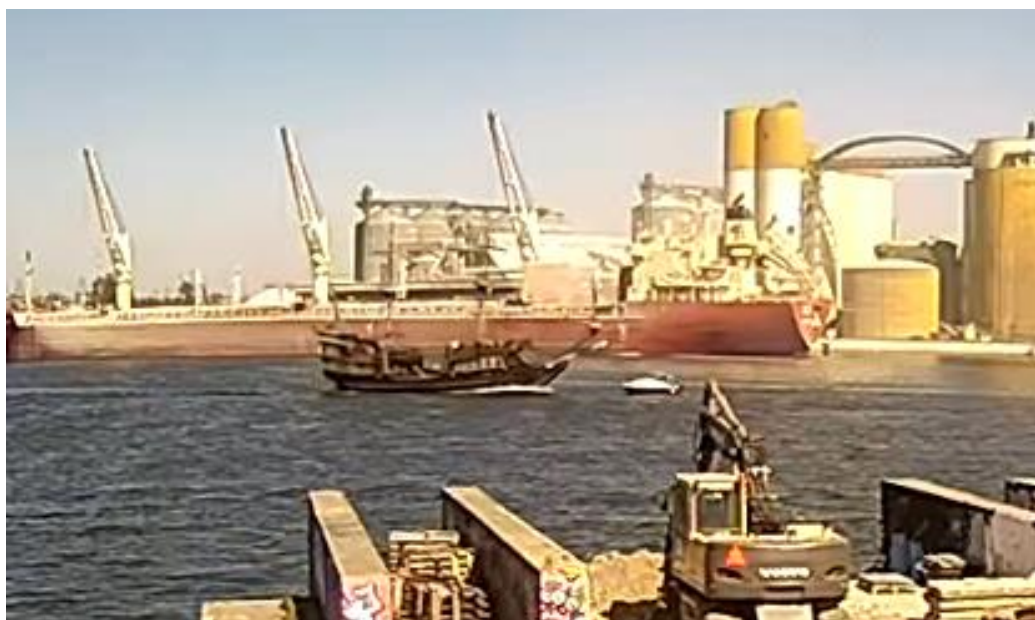
Zdjęcie 4. Ujęcie z monitoringu portowego na 3 sekundy przed kolizją. Statek „Lew” płynie ze stałym kursem i stałą prędkością

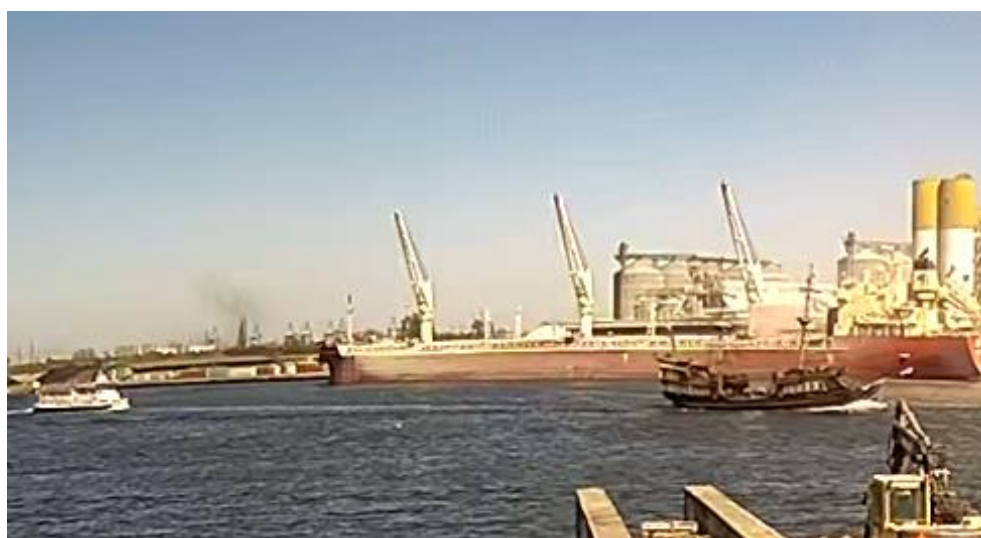
Zdjęcie 5. Ujęcie z monitoringu portowego w chwili uderzenia statku „Lew” w stojący jacht „Anna”. Po lewej stronie widoczna jednostka „Małgorzata”.

Dopiero po uderzeniu rozpoczął manewr silnikiem mającym na celu zatrzymanie jednostki. Załoga jachtu wypadła za burtę w chwili uderzenia, a kadłub jachtu dziobową częścią znalazł się pod kadłubem statku.

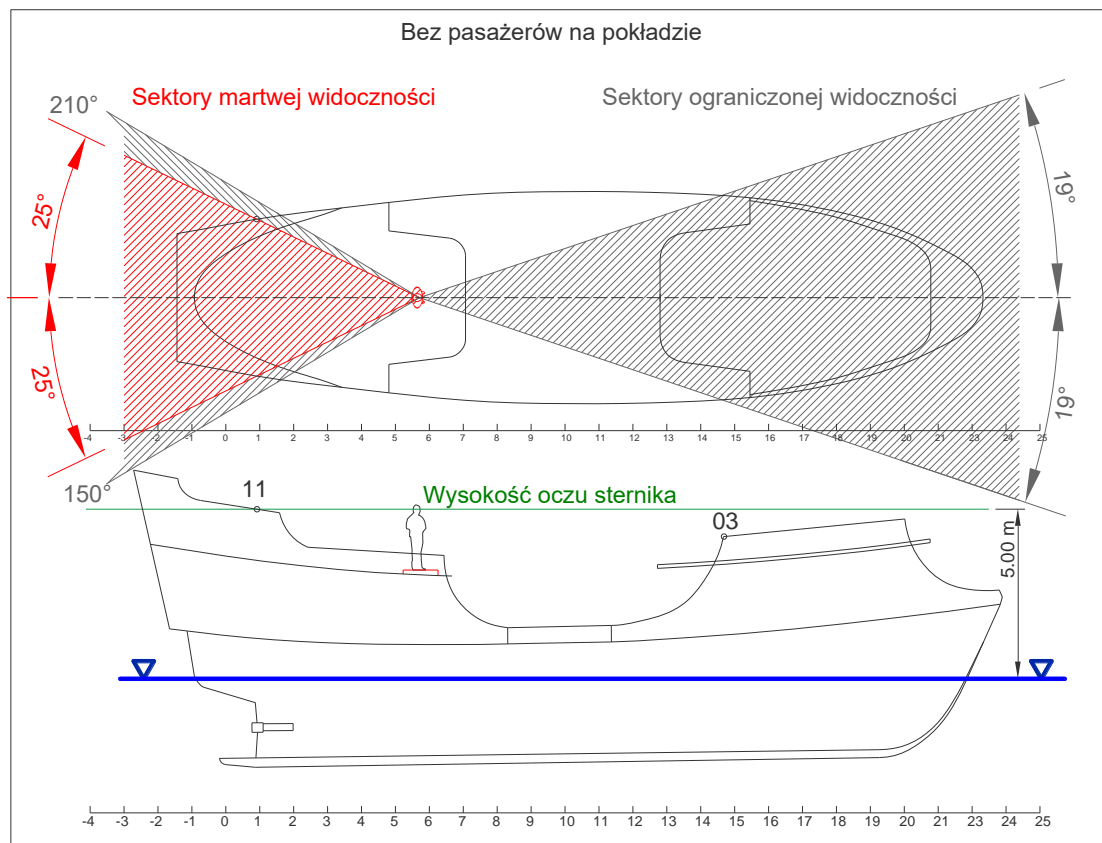
1. Całkowite ograniczenie widoczności znajduje się w sektorach rufowych jednostki dla kątów: 155° - 205° .
2. W zakresach kątów: 150° - 155° i 205° - 210° następuje znaczne ograniczenie widoczności, zależne od wysokości obiektu obserwowanego oraz odległości od sternika.
3. W sektorze dziobowym: 353° - 007° istnieje martwa strefa widoczności, której zakres zależy od wysokości obiektu obserwowanego. Długość strefy martwej widoczności jest pokazana w tabeli 4.

Rys. 3 - Sektory ograniczonej i martwej widoczności dla statku bez pasażerów na pokładzie

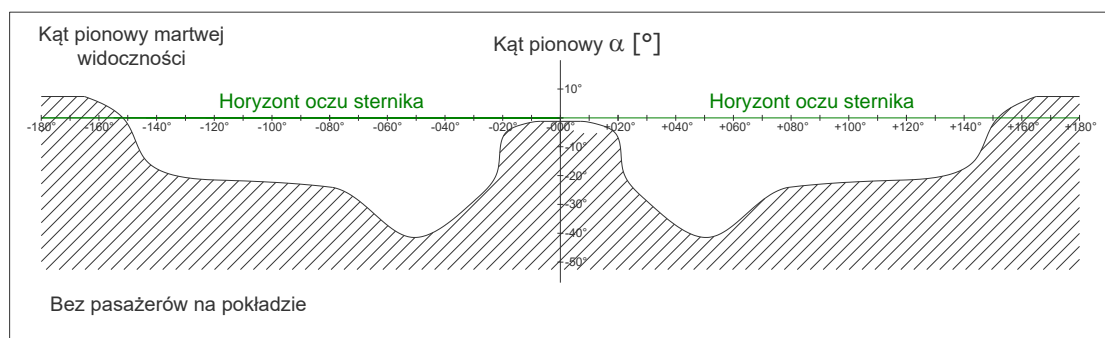
Rys. 4 - Kąty pionowe martwej widoczności dla statku bez pasażerów na pokładzie

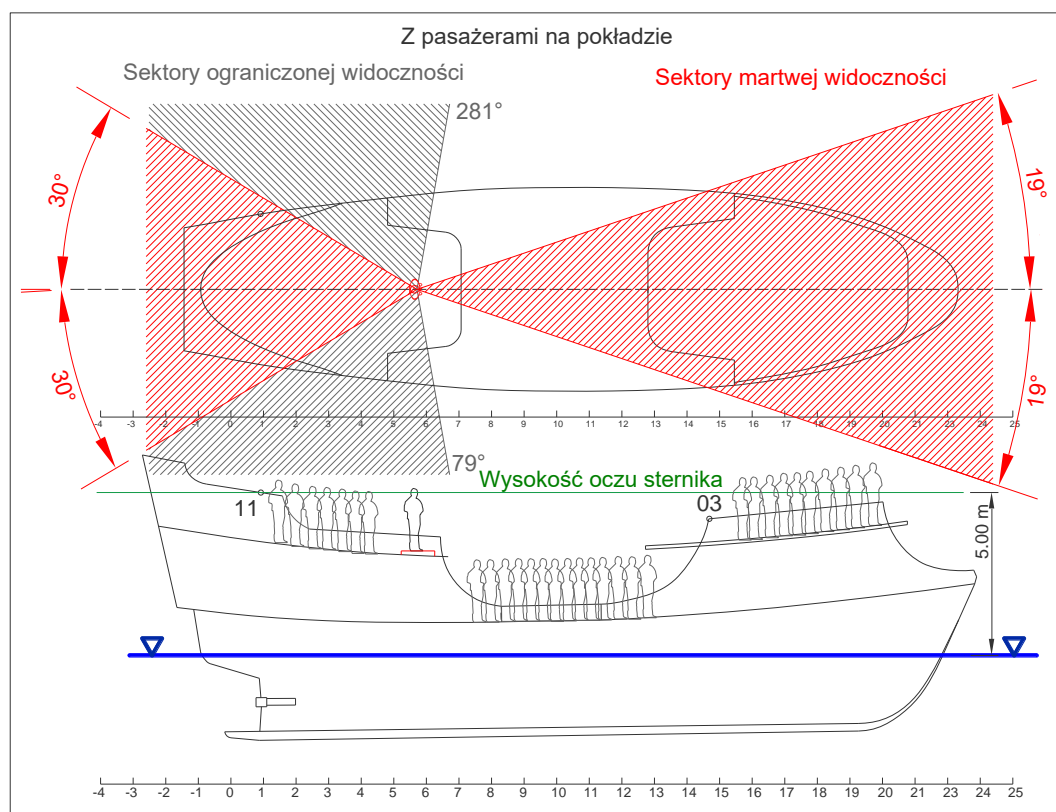
1. Pasażerowie stojący na pokładzie dziobowym tworzą strefę martwej widoczności dla kątów $\pm 19^\circ$ od dziobu.
2. W części rufowej konstrukcja statku tworzy strefę martwej widoczności w zakresie $\pm 30^\circ$ od rufy jednostki.
3. W zakresach kątów obserwacji od 80° do 150° oraz od 210° do 260° istnieje strefa ograniczonej widoczności zależna od wysokości obiektu obserwowanego i jego odległości od sternika.

Rys. 5 - Sektory ograniczonej i martwej widoczności dla statku z pasażerami na pokładzie

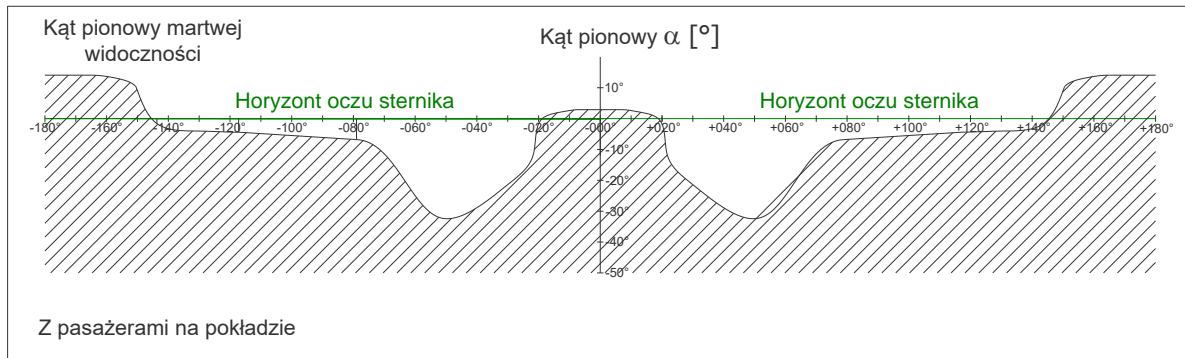
Rys. 6 - Kąty pionowe martwej widoczności dla statku z pasażerami na pokładzie

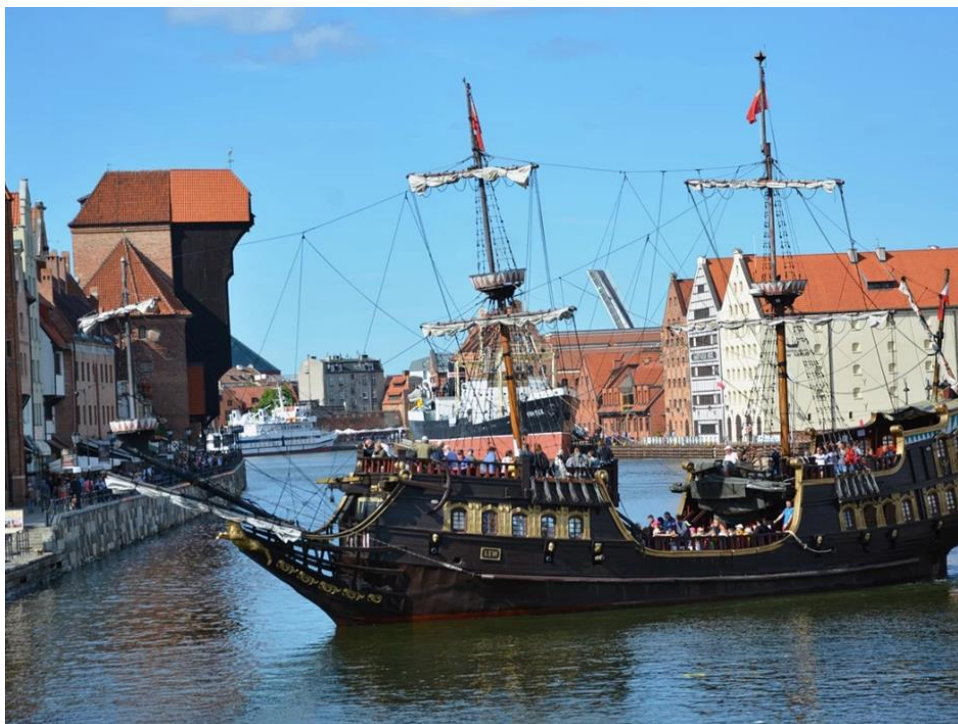
Zapis ten jest bardzo ogólny i mało precyzyjny, ale obliczenia oraz poniższe zdjęcia dokumentujące stan rzeczywisty dają podstawy do kwestionowania spełnienia tak sformułowanego zapisu.

Zdjęcie 7. Fotografia z widoczną pozycją sternika

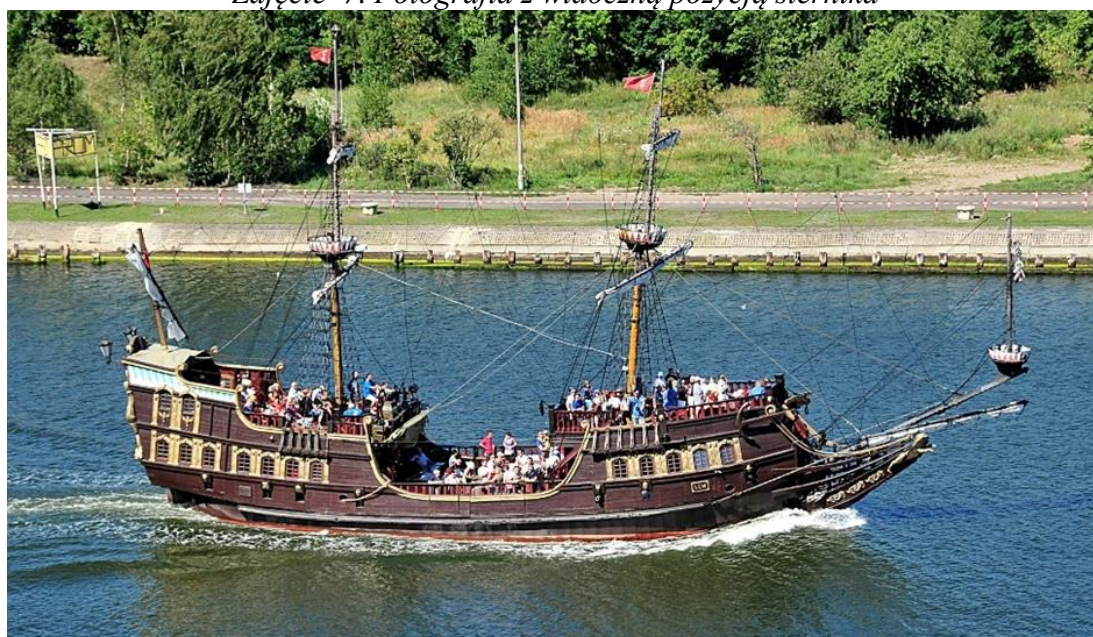
Zdjęcie 8. Fotografia z widoczną pozycją sternika

Kierujący statkiem pasażerskim „Lew” mieli świadomość znacznych ograniczeń w widoczności i aby zmniejszyć to ograniczenie w pobliżu stanowiska sterowania umieszczono monitor kamer zainstalowanych między innymi na dziobie statku. Niestety w dniu w którym miało miejsce zdarzenie system nie zapisywał obrazu i nie było pewności czy obraz był rejestrowany prawidłowo. Nie ma też pewności, że dodatkowy sprzęt elektroniczny był odporny na niekorzystne warunki atmosferyczne i przystosowany do pracy na otwartym pokładzie (zdjęcie 8).

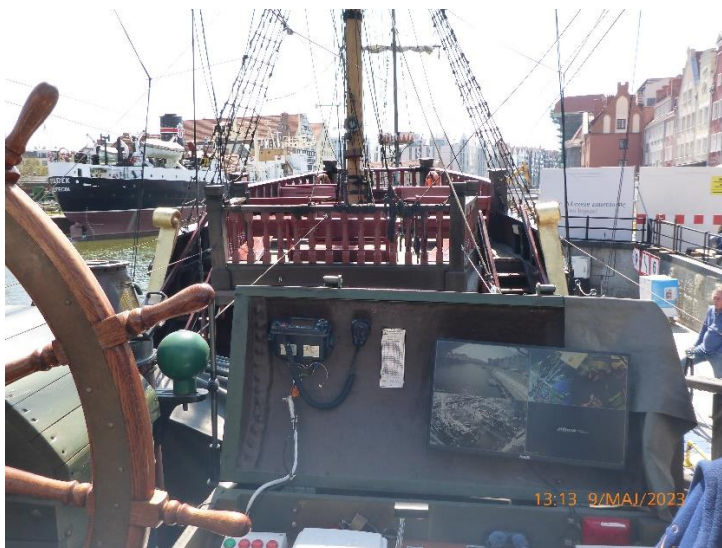
Należy pamiętać, że urządzenie nawigacyjne, ...”*sposób ich zainstalowania i rozmieszczenia powinien odpowiadać wymaganiom określonym w przepisach technicznych uznanej organizacji upoważnionej do wykonywania zadań administracji morskiej Rzeczypospolitej Polskiej⁸....”*.

Zdjęcie 9. Monitor umieszczony obok stanowiska sterowania statkiem
