PAŃSTWOWA KOMISJA BADANIA
WYPADKÓW MORSKICH

RAPORT KOŃCOWY

Jacht żaglowy „Scheria”

**Śmierć skippera jachtu
na podejściu do portu Kołobrzeg
w dniu 20 lipca 2021 r.**

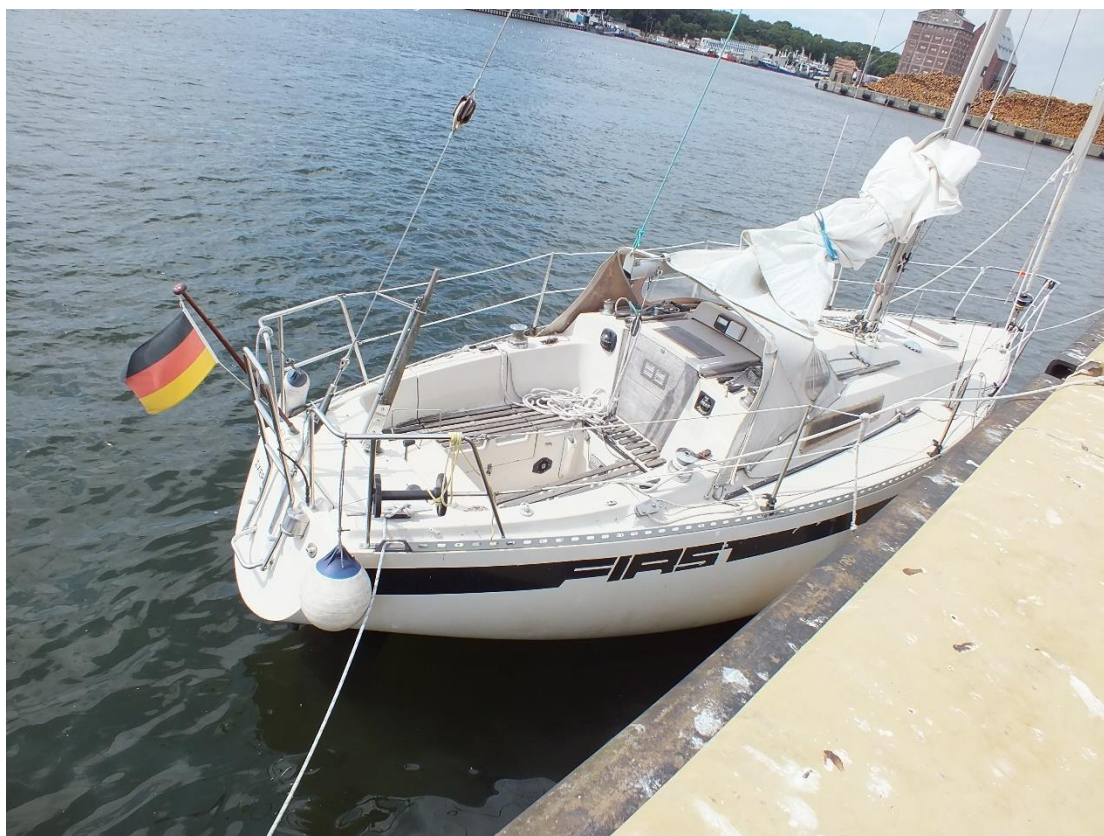
Zdjęcie nr 1. Jacht "Scheria" przy nabrzeżu w Kołobrzegu w dniu 21.07.2021

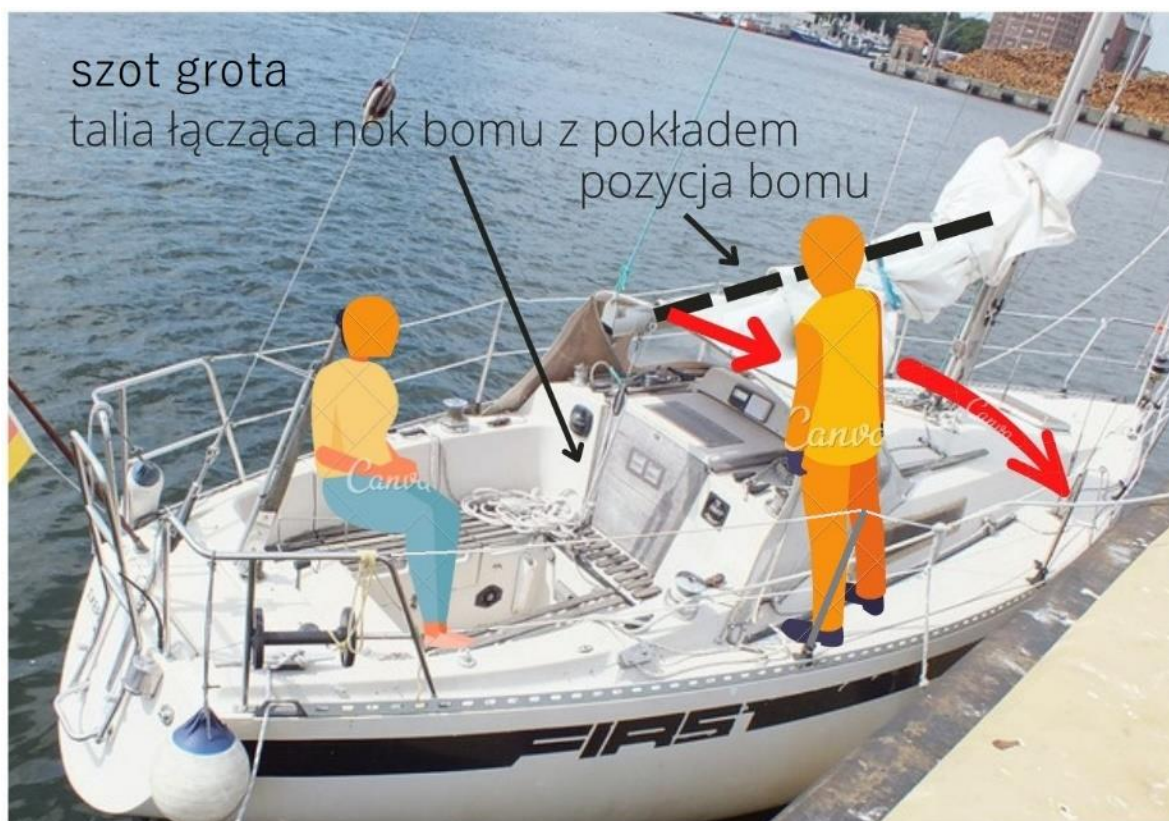
Rysunek 2. Usytuowanie członków załogi przed wypadkiem

Czynnikiem, który bezpośrednio przyczynił się do wypadku było niewłaściwe zamocowanie bomu podczas opuszczania żagla grota, który podczas przechyłu jachtu na fali w niekontrolowany sposób obrócił się wokół osi masztu i uderzył w skippera. W wyniku uderzenia skipper stracił równowagę i podcięty przez linki relingu wypadł za burtę. Brak ostrożności przy pracach na pokładzie, w tym wypadku przy opuszczeniu i klarowaniu żagli, doprowadziły do wypadnięcia skippera za burtę. Kolejnym błędem było wykonywanie prac przy żaglach w takich warunkach pogodowych bez założonej kamizelki ratunkowej oraz bez

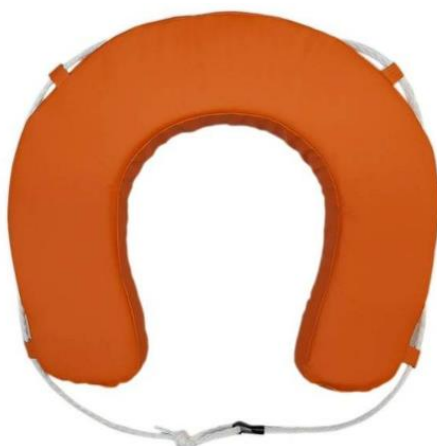
Po wypadnięciu za burtę córka natychmiast wyrzuciła w jego stronę koło ratunkowe typu „podkowa”, (Zdjęcie nr. 2), używane czasami jako środek ratowniczy na małych jachtach.

Zdjęcie nr 2. Koło ratunkowe typu „Podkowa”

Jacht nie był wyposażony w środki bezpieczeństwa takie jak szelki bezpieczeństwa asekuracyjne lub linkę asekuracyjną z karabińczykami, które przy pracach na pokładzie zabezpieczają członków załogi przed wypadnięciem za burtę, a gdy do tego dojdzie, jest dużo większa możliwość ich uratowania. Jedno koło ratunkowe typu podkowa, będące na wyposażeniu jachtu prawdopodobnie nie było zamocowane końcówką linki do uchwytu na pokładzie i tym samym nie spełniało swojej roli w ratowaniu rozbitka. Kamizelki ratunkowe typu kapok nie były użyte przez załogę i pozostawały w kabinie jachtu. Na jachcie nie stosowano także linki asekuracyjnej tzw. lajfliny biegnącej od dziobu jachtu po nadbudówce, zamocowanej na rufie.

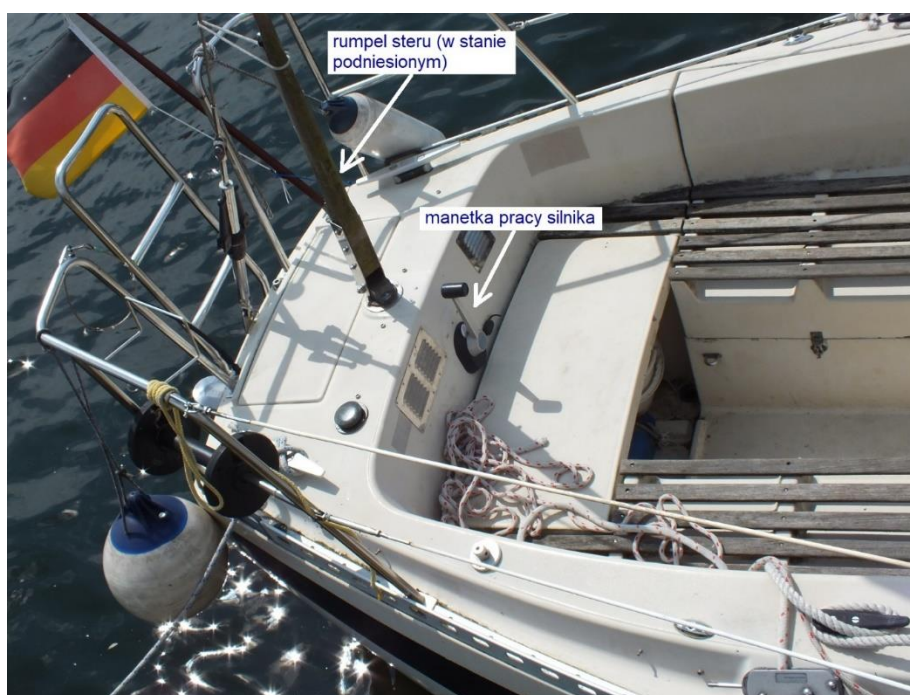
Łatwe sterowanie jachtem szczególnie przy wykorzystaniu silnika powinno być opanowane przez załogę jachtu w stopniu umożliwiającym wykonanie podstawowych manewrów ratowniczych. Zdjęcie 3 pokazuje usytuowanie obok siebie rumpla steru i manetki silnika, więc żeglarka sterując miała też pełną kontrolę nad pracą silnika, czego nie wykorzystwała do zatrzymania go w odpowiednim momencie.

Zdjęcie nr 3. Jacht "Scheria", usytuowanie rumpla steru i manetki silnika.
