PAŃSTWOWA KOMISJA BADANIA
WYPADKÓW MORSKICH

RAPORT UPROSZCZONY

jacht żaglowy rekreacyjny TJORVEN

Zatonięcie jachtu w rejonie ujścia Przekopu Wisły
na Zatoce Gdańskiej w dniu 2 czerwca 2023 roku.

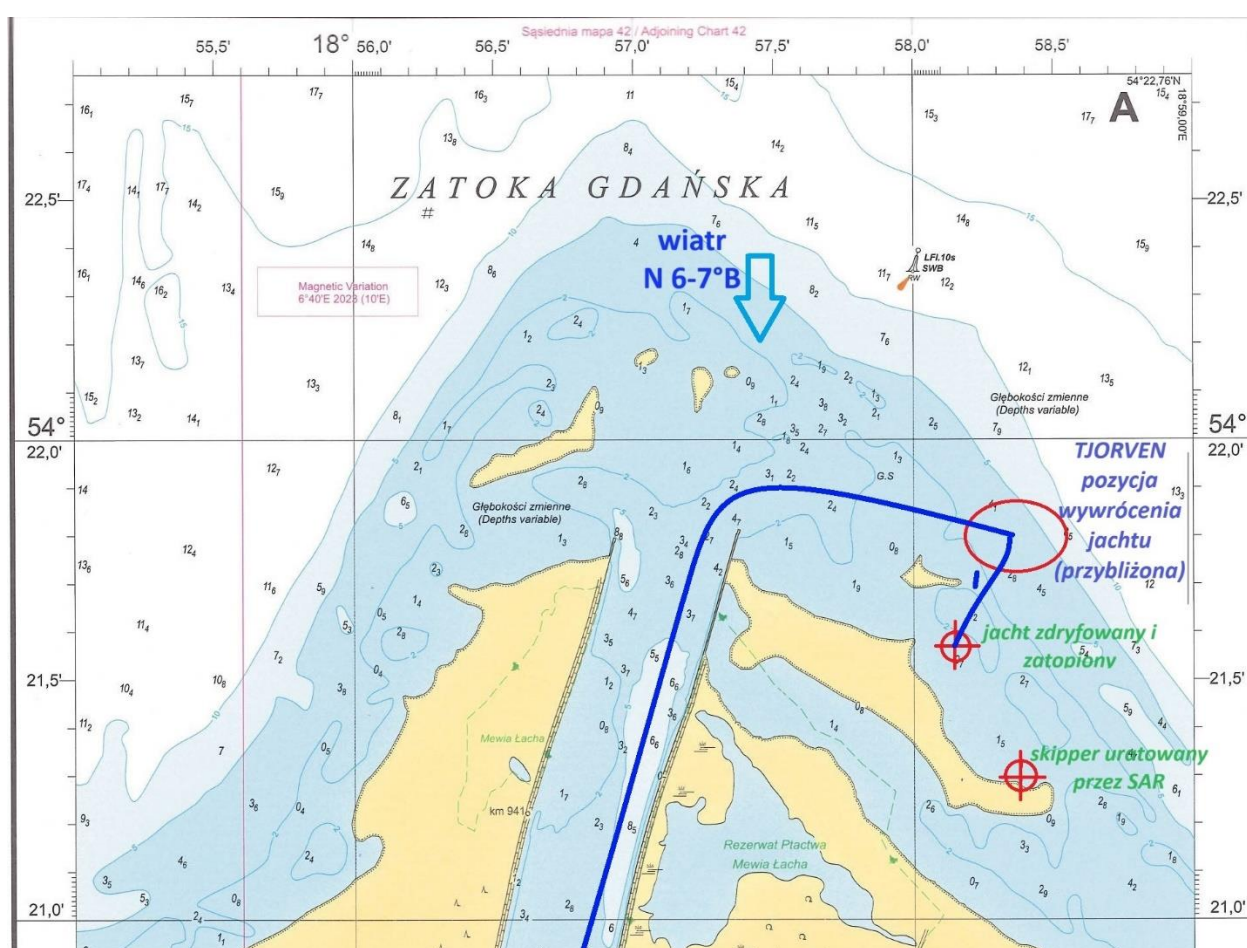
Rysunek 2. Trasa jachtu Tjorven w końcowej fazie przed wypadkiem.

Bezpośrednią przyczyną wypadku było wejście jachtu Tjorven w strefę fal przybojowych po minięciu główek ujścia Przekopu Wisły i wystawienie go na działanie tych fal przez zbyt nieodpadnięcie jachtu od fali po postawieniu żagli, foka i bezana. Wynikało to z małego doświadczenia członka załogi postawionego na sterze. Skipper mimo, że pływał wcześniej jachtem po tym akwenie, to jednak w lepszych warunkach pogodowych, przy mniejszej fali przybojowej lub jej braku, nie docenił i nie przewidział siły działania fal przybojowych. Już sama siła wiatru N 6-7^oB podawana w prognozie pogody⁶ powinna być głównym powodem zrezygnowania z wyjścia na Zatokę Gdańską z mało doświadczoną załogą. Jest to też bardzo

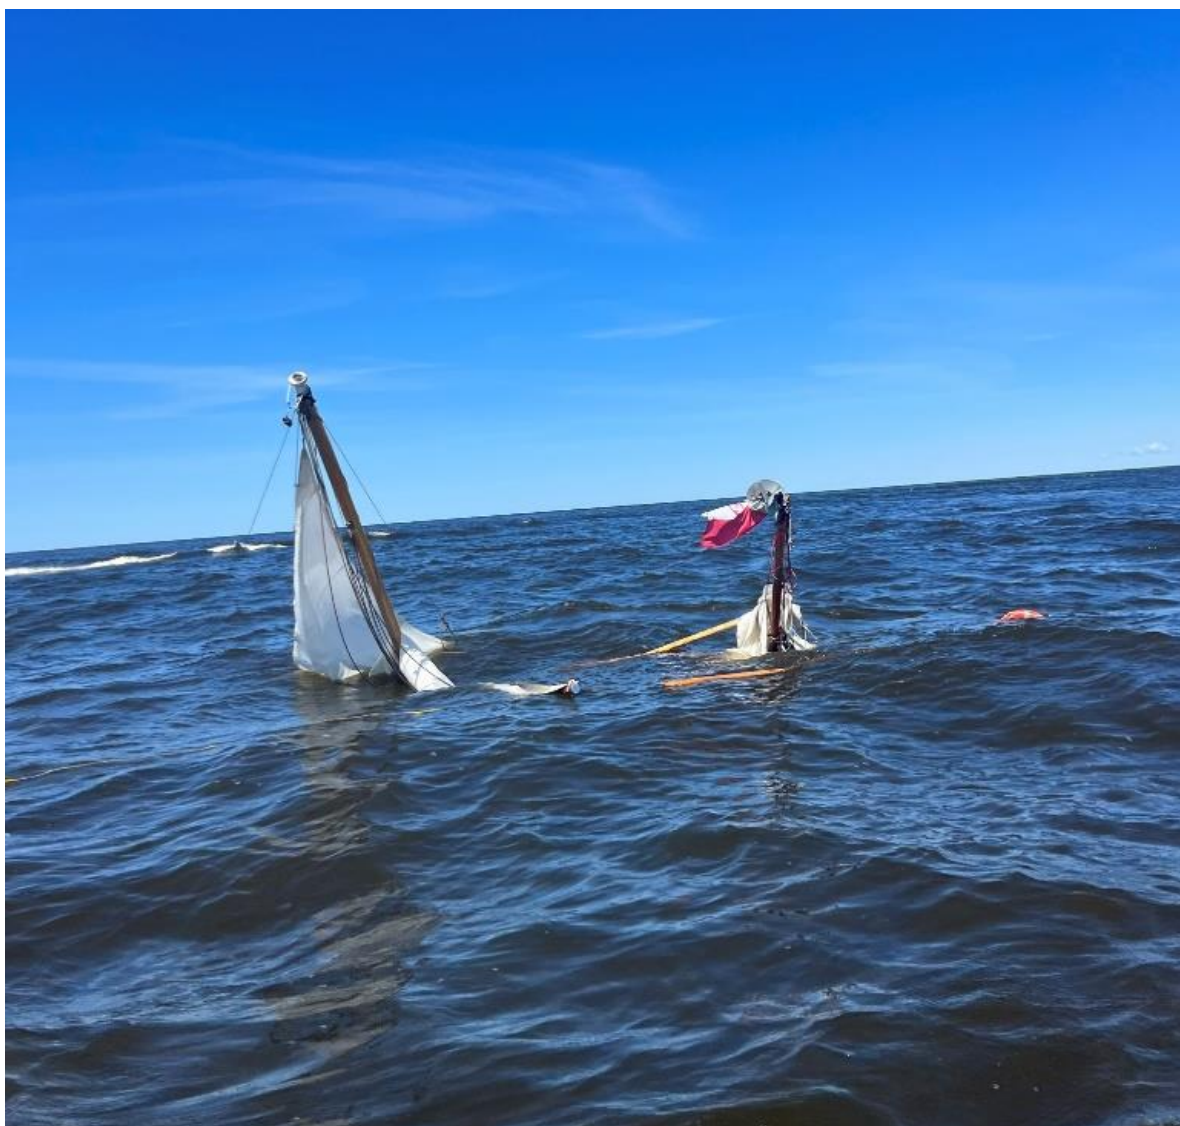
Zdjęcie 2. Zatopiony jacht Tjorven.

- do wywrócenia jachtu doszło podczas stawiania żagli foka i bezana na skutek nadmiernego odpadnięcia jachtu od fali (bokiem do fali) przy wyłączonym silniku i podniesionym do połowy mieczu.
- fale przybojowe okazały się na tyle strome i wysokie, że wywróciły jacht na burtę, a załoga znalazła się w wodzie.

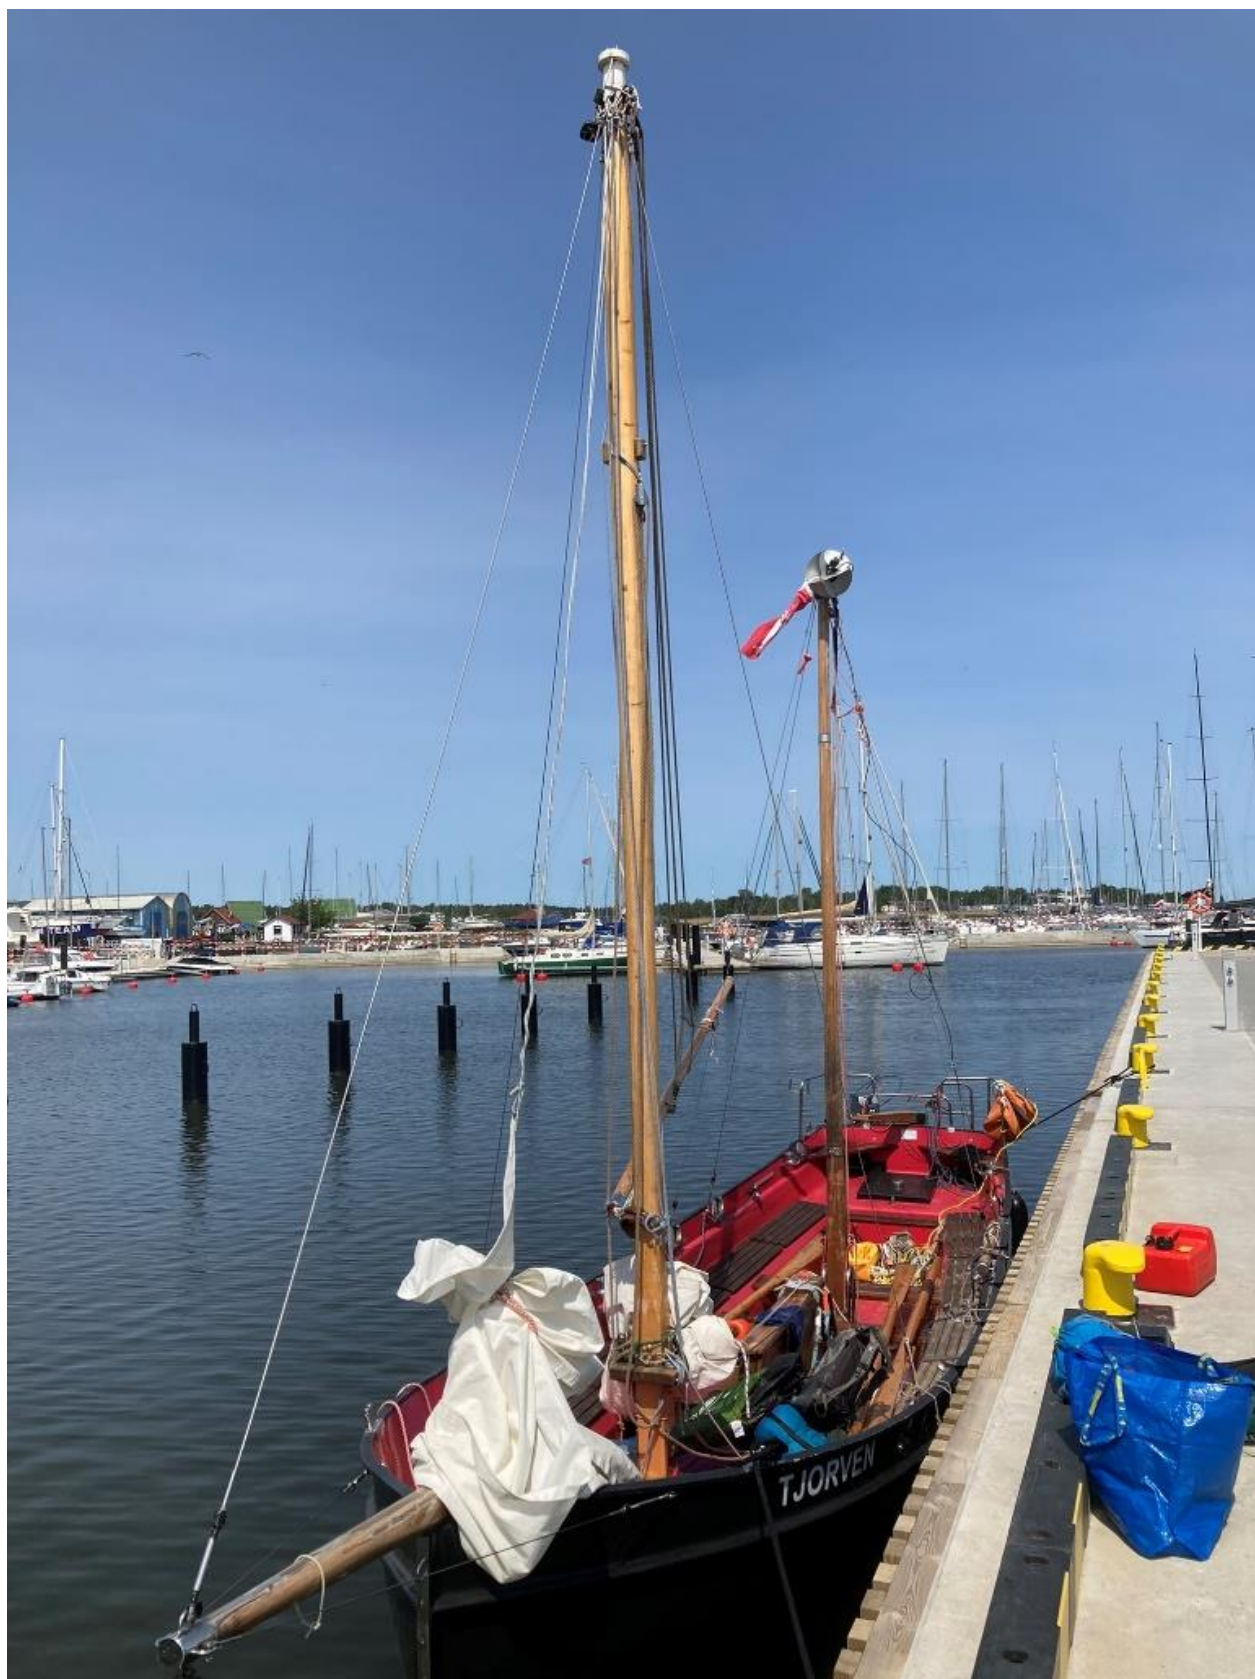
Uderzenia fal przybojowych spowodowały rozwarstwienie dwóch warstw laminatu na pokładzie forpiku, co doprowadziło do jego rozszczenia i dostanie się wody do środka. Największy wpływ na utratę pływalności jachtu miało wyrwanie ławki przymocowanej na LB, co spowodowało powstanie otworów w miejscu mocowania ławki przez które wlała się woda do komory wypornościowej na LB. Rozszczenie komory wypornościowej pod wyrwaną ławką, otwarcie kłapy afterpiku i uszkodzenie forpiku spowodowało utratę pływalności i doprowadziło do zatopienia jachtu po wywróceniu.

Zdjęcie 3. Jacht Tjorven po podniesieniu z dna i odholowaniu do mariny.
