**Bardzo poważny
wypadek morski**

Badanie nr 01/2019

Raport z badania

**Mv EF Ava, IMO 9389306
REJESTR – GAMA 2019-012**

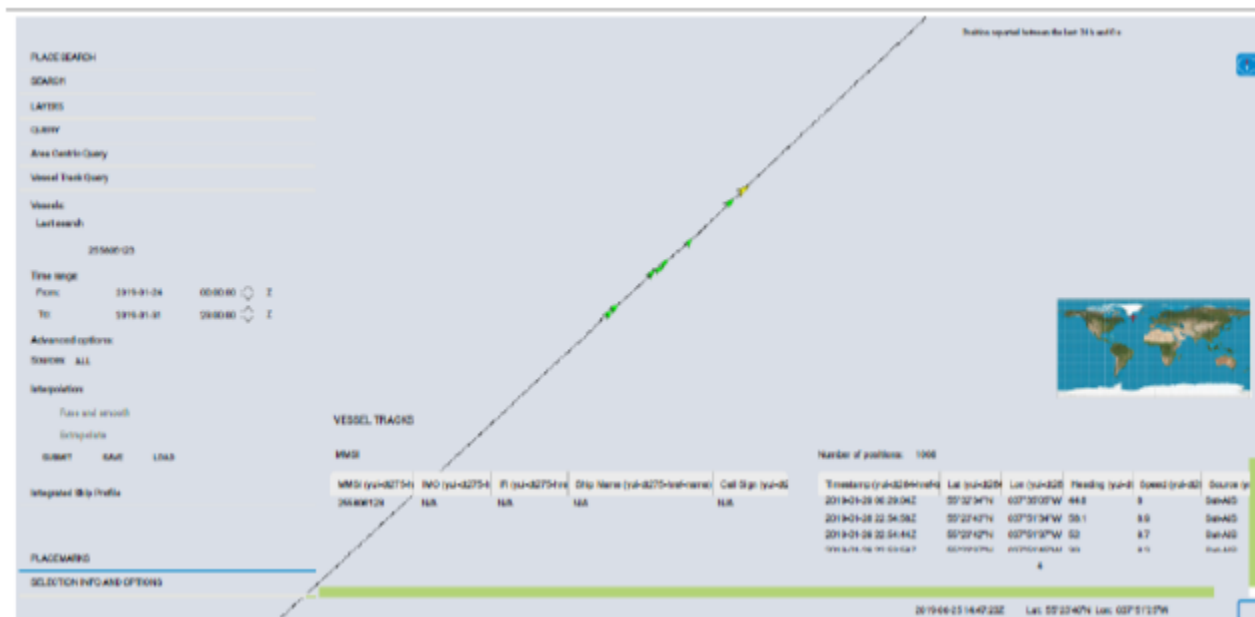
Rys. 4 – Dane szczegółowe z dziennika podróży z czasu wypadku

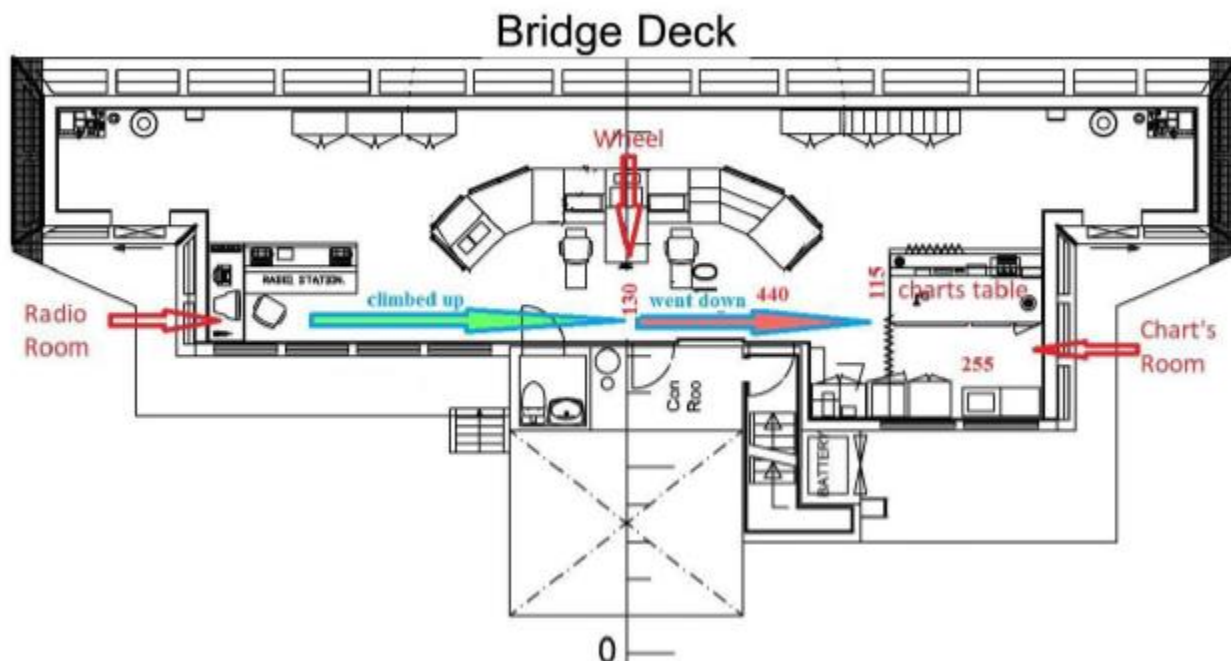
Rys. 5 – Schemat mostku Mv EF Ava

Wypadek miał miejsce o godz. 23:00. St. marynarz stał przy sterze przytrzymując się relingu, gdy statek znacznie się przechylił na ok. 30° i wydawał się wpaść w rezonans – nastąpiła seria synchronicznych, znacznych kołysań bocznych. Kapitan przerwał pracę na stanowisku łączności znajdującym się po lewej stronie mostku (na lewej burcie) i trzymając kubek kawy w prawej ręce udał się w kierunku marynarza stojącego za sterem.

Gdy kapitan odszedł od stanowiska łączności, statek przechylił się na lewą burtę i kapitan zaczął wspinać po pochylonym pokładzie mostka. W chwili, gdy kapitan przeszedł za plecami st. marynarza, statek gwałtownie przechylił się na prawą burtę. Kapitan najprawdopodobniej stracił równowagę i uderzył głową w róg stołu nawigacyjnego.

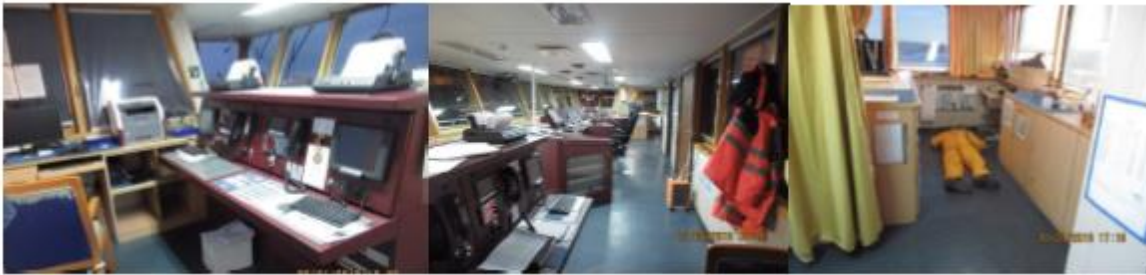
Rys. 6 – Pomieszczenie łączności, widok na pomieszczenie nawigacyjne i symulacja pozycji kapitana na pokładzie stanowiska nawigacyjnego

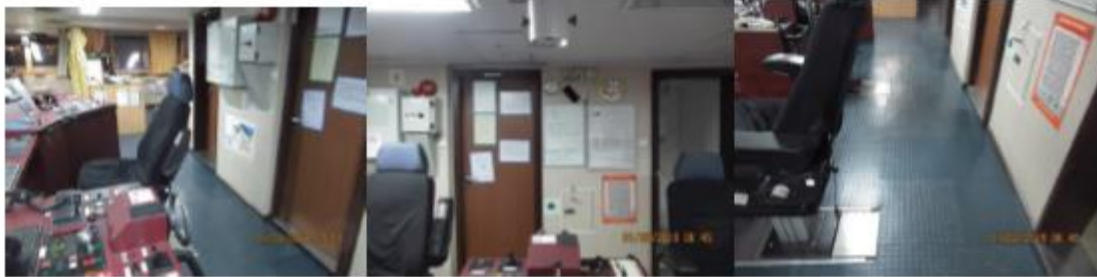
Schemat mostka stanowi istotną część w ustalaniu kolejności zdarzeń prowadzących do wypadku. Na grodzi za konsolą główną nie ma relingów (rys. poniżej), ale relingi takie znajdują się przy konsoli sterowania.

Kapitan trzymał w prawym ręku kubek kawy. Mógł korzystać z relingów wyłącznie po lewej stronie, mógł również chwycić się fotela.

Rys. 7 – Część środkowa mostku, gdzie kapitan najprawdopodobniej stracił równowagę (brak przeszkód na pokładzie)

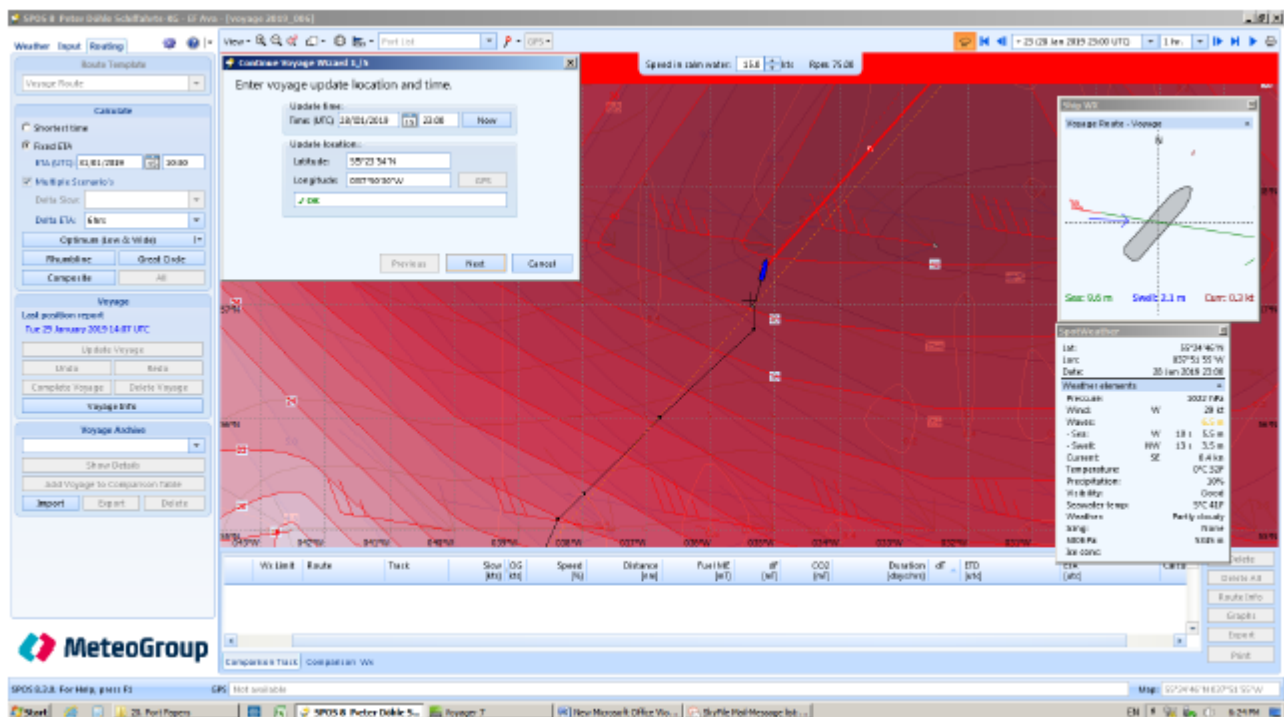
Rys. 8 – Informacje szczegółowe dotyczące podróży

Statek płynął w trudnych warunkach morskich, przy martwej fali oraz silnym wietrze. Fale o wysokości od sześciu do siedmiu metrów przychodziły spoza trawersu lewej burty, powodując silne kołysanie boczne. W momencie wypadku statek był narażony na synchroniczne kołysanie boczne, które może się pojawić, gdy okres naturalnego kołysania

bocznego statku zrównuje się z okresem fali. Rozwiązaniem pozwalającym uniknąć synchronicznego kołysania bocznego jest zmiana kursu lub prędkości statku w celu zmiany pozornego okresu fali.

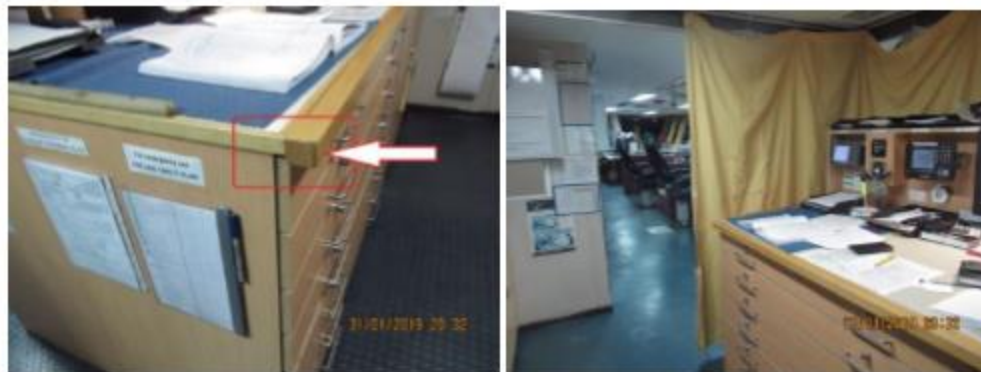
Biorąc pod uwagę synchroniczne kołysanie boczne statku, najbardziej prawdopodobną przyczyną wstania kapitana z krzesła na stanowisku łączności był zamiar zmiany kursu statku.

Rys. 9 – Miejsce, w którym kapitan doznał obrażeń głowy

Fakt, że kapitan musiał wstać z krzesła na stanowisku łączności w celu, prawdopodobnie, przeprowadzenia zmiany kursu zamiast nakazania przeprowadzenia zmiany kursu st. marynarzowi, który znajdował się przy konsoli centralnej i trzymał się relingu, został uznany za czynnik, który przyczynił się do wypadku.

Czynność wstania – po spędzeniu pewnego czasu w pozycji siedzącej, trzymając w prawej dłoni kubek kawy – w warunkach znacznego kołysania bocznego, bez zwrócenia uwagi na możliwość utraty równowagi, została uznana za czynnik, który przyczynił się do wypadku.

Po wypadku Armator wydał okólnik dla wszystkich statków, przypominający o zagrożeniach związanych z synchronicznym i parametrycznym kołysaniem bocznym i podjął decyzję o przeglądzie i aktualizacji biuletynu Praca na pokładzie w trudnych warunkach pogodowych w celu włączenia do niego ogólnych informacji o bezpieczeństwie związanych z trudnymi warunkami pogodowymi.
