# RAPORT TYMCZASOWY

## 72/18

**KOŁ-73**

**Utrata stateczności i zatonięcie łodzi podczas połowu  
ryb na Morzu Bałtyckim w dniu 26 sierpnia 2018 r.**

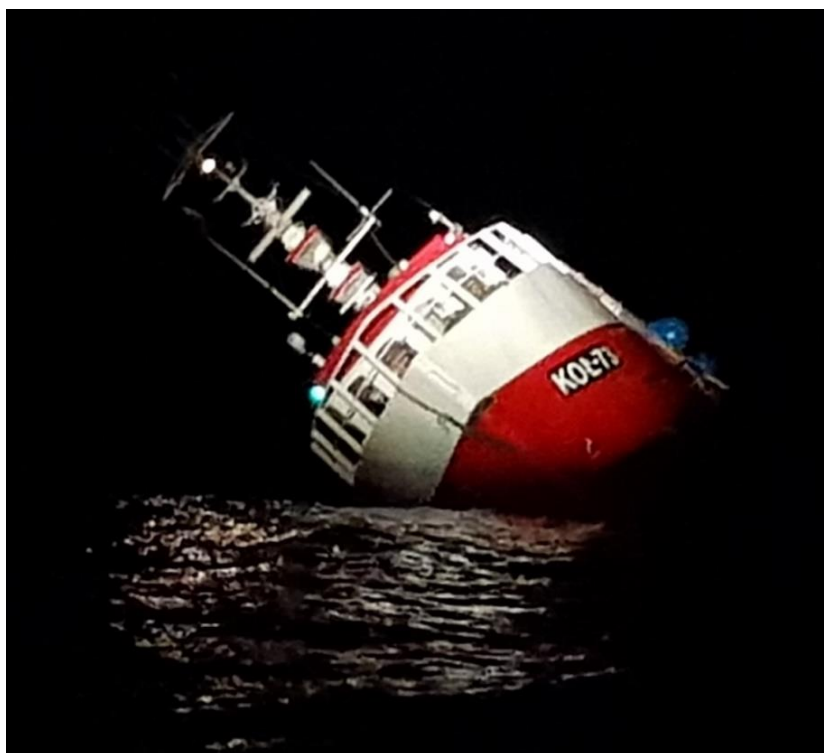
*Zdjęcie nr 1 – Łódź rybacka KOŁ-73 – zdjęcie wykonane podczas akcji ratowniczej.*

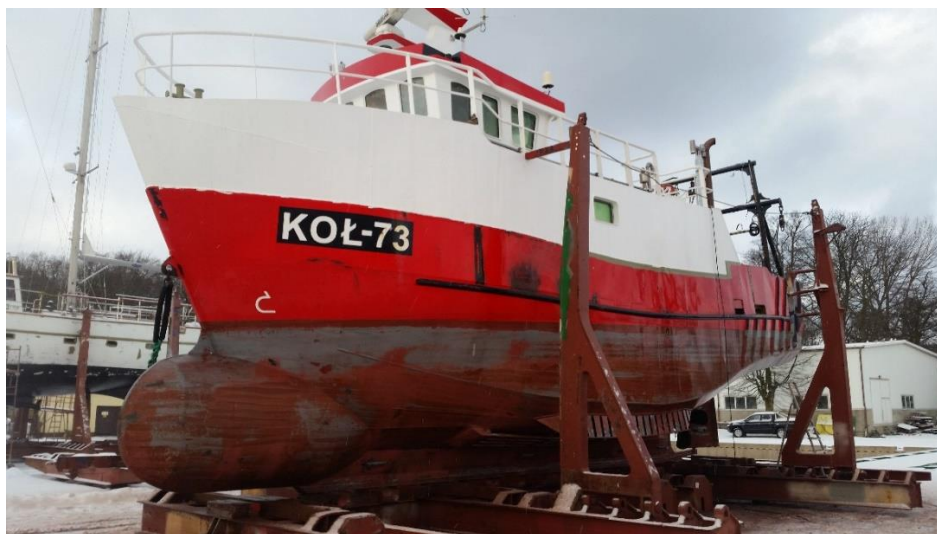
Zdjęcie nr 2 – Łódź rybacka KOŁ-73 po przebudowie w 2016 r.

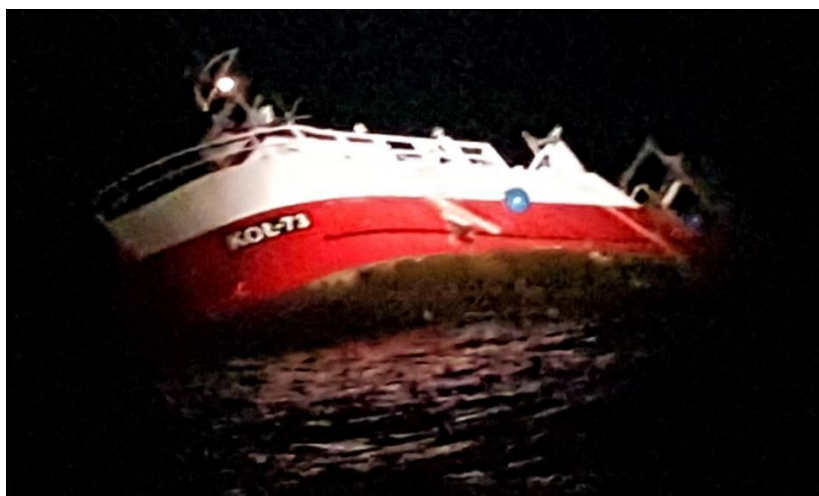
systematycznie się powiększał. Szyper nie był w stanie określić przyczyny stale powiększającego się przechyłu – żaden z alarmów wysokiego poziomu zęz nie włączył się. Szyper udał się na rufę łodzi w celu ustalenia przyczyny pogłębiającego się szybko przechyłu. Pracujący na rufie rybacy byli zdezorientowani. Szyper wrócił do sterówki i zatrzymał pracujący silnik. Idąc z rufy do sterówki zwrócił uwagę, że woda była już na poziomie szpigatu i zaczęła się wlewać z części rufowej pokładu przez wysoki próg do przetworni. Szyper chcąc ratować łódź polecił dwóm członkom załogi usunąć z lasty na rufie ryby z ostatniego zaciągu, a z jednym z członków załogi próbowali opuścić 300 kilogramową deskę trałową z prawej burty, z zamiarem zmniejszenia przechyłu łodzi. Przy istniejącym przechyłu łodzi deska trałowa zaklinowała się w gnieździe. Gdy szyper dotarł do sterówki, paliły się prawie wszystkie lampki kontrolne sygnalizujące wysokie poziomy zęz. Po ostatnim wyjściu szypra ze sterówki woda na pokładzie sięgała do kolan. Szyper nie zdecydował się już na wejście do sterówki, ani też do siłowni. Obawiał się wywrócenia się łodzi. Przedostał się na dziób statku, wybił szybę w sterówce i wezwał pomoc drogą radiową, za pomocą UKF na kanale 16. Następnie zarządził zwodowanie tratwy ratunkowej i opuszczenie statku. W czasie gdy opuszczano na wodę tratwę ratunkową, jeden z członków załogi wrócił na dziób łodzi i przez zbitą przednią szybę wyjął ze sterówki swój telefon i teczkę z dokumentami załogi i statku. Dwóm członkom załogi udało się wejść do tratwy bezpośrednio ze statku. Ponieważ tratwa uderzała o stępkę przeciwprzechyłową łodzi, szyper i jeden z rybaków zeszli do wody a dopiero potem weszli do tratwy. Kamizelki i kombinezony ratunkowe oraz radiopława EPIRB pozostały w sterówce łodzi.

*Zdjęcie nr 3 – Przechylająca się łódź rybacka KOŁ -73*

W chwili opuszczania statku przez załogę barijerka relingu pokładu dotykała wody.

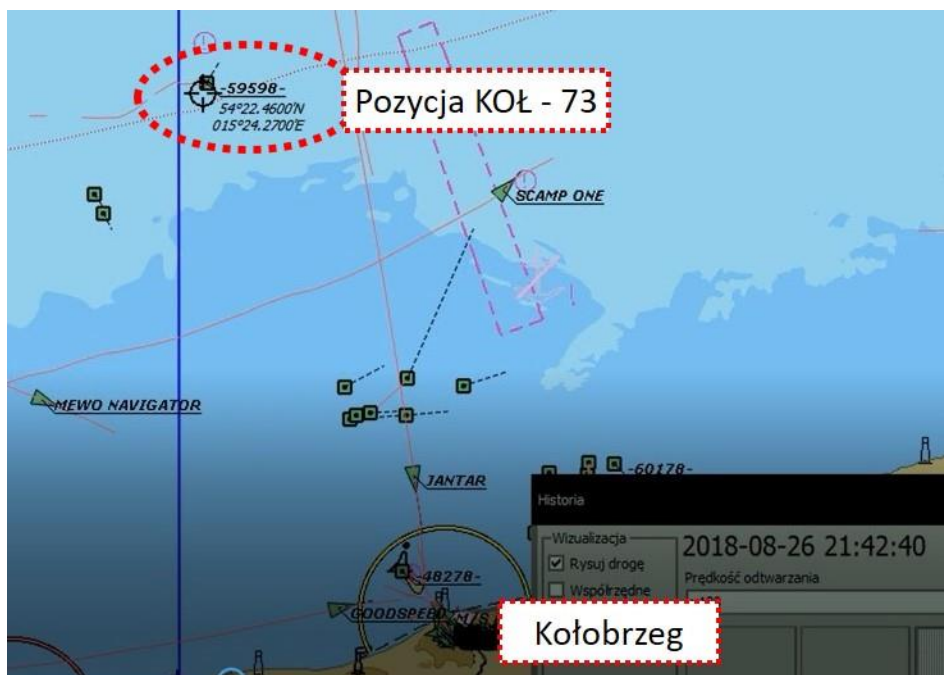
Rysunek nr 1 — Pozycja łodzi rybackiej KOŁ-73 – zrzut z ekranu zapisu video z aplikacji systemu SWIBŻ.
