PAŃSTWOWA KOMISJA BADANIA
WYPADKÓW MORSKICH

RAPORT KOŃCOWY

77/18

**Wejście statku na mieliznę w porcie Świnoujście
w dniu 20 września 2018 roku.**

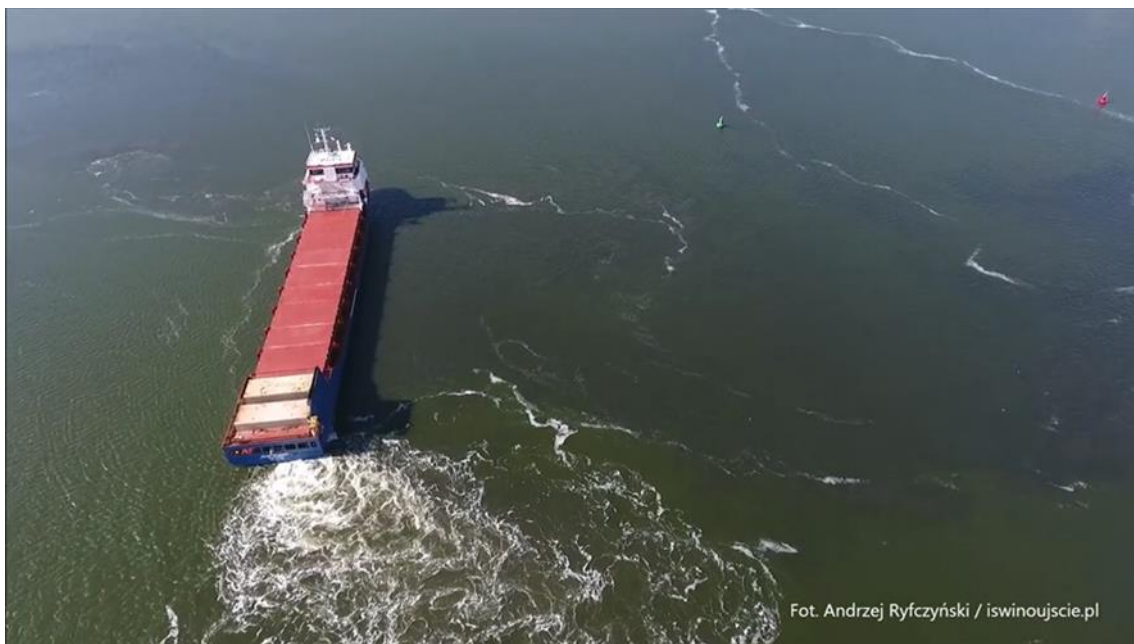
Wypadek spowodował konieczność użycia holownika do ściągnięcia statku z mielizny oraz zatrudnienie nurków do przeprowadzenia inspekcji podwodnej części kadłuba. Inspekcja ta wykazała, że kadłub, ster i śruba nie zostały uszkodzone.

Zdjęcie 2 Statek Peak Bergen na mieliznie w Basenie Atlantyckim w porcie Świnoujście

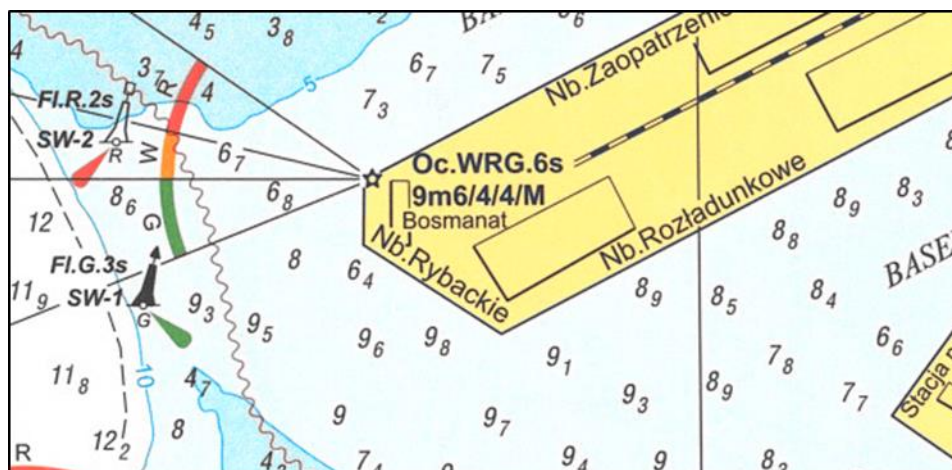
Rysunek 1 Fragment mapy BA 2676, Plan C. Pławy SW-1, SW2.

Odwołując się do pierwszej regulacji, trasa statku powinna uwzględniać zalecane trasy żeglugowe. Bezpieczne podejście i wyjście od Nabrzeża Rozładunkowego w porcie Świnoujście wyznaczają pławy SW-1 i SW-2 (rysunek 1).

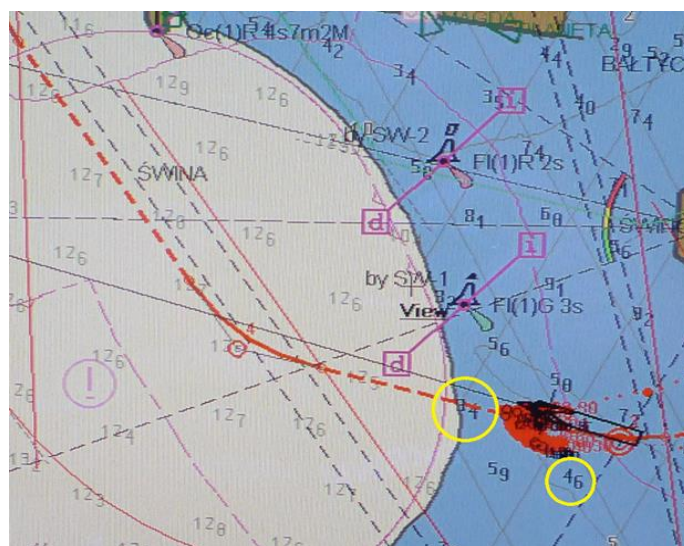
Rysunek 2 Zrzut ekranu systemu ECDIS na statku Peak Bergen z planowaną trasą podróży ze wskazaniem aktualnych głębokości akwenu.

Zgodnie z zapisem drugiej regulacji, do której także nie zastosował się oficer wachtowy, zaplanowana trasa powinna zapewnić dostateczną przestrzeń dla bezpiecznego przejścia. Oficer nawigacyjny przygotowując plan podróży nie uwzględnił aktualnego zanurzenia statku i głębokości akwenu na którym odbywały się manewry. Plan podróży został przygotowany bez wzięcia pod uwagę głębokości oznaczonych na mapie (rysunek 2).

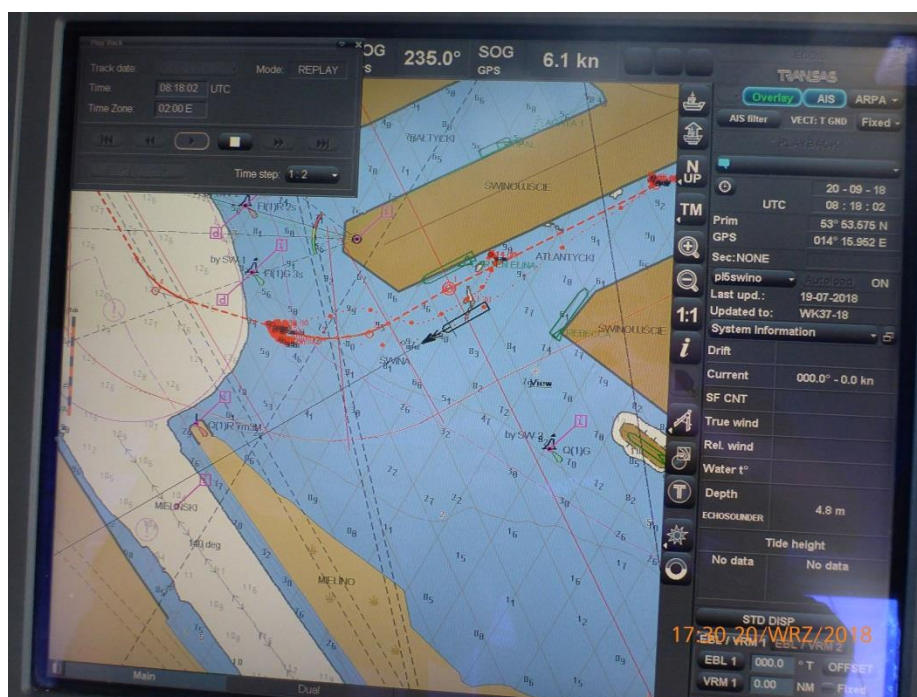
Analizując trasę wyznaczoną przez oficera nawigacyjnego na mapie ECDIS (zdjęcie 3), trasa statku została wyznaczona poza tymi pławami.

Zdjęcie 3 Zrzut ekranu radarowego systemu ECDIS na statku Peak Bergen

Wykreślenie kursu prowadzącego od nabrzeża prawie wprost na tor wodny i omijającego rekomendowaną trasę naraziło statek na niebezpieczeństwo wejścia na mieliznę i możliwość uszkodzenia poszycia statku.
