PAŃSTWOWA KOMISJA BADANIA  
WYPADKÓW MORSKICH

# RAPORT KOŃCOWY

## 23/16

**ŁÓDŹ RYBACKA  
KOŁ-28**

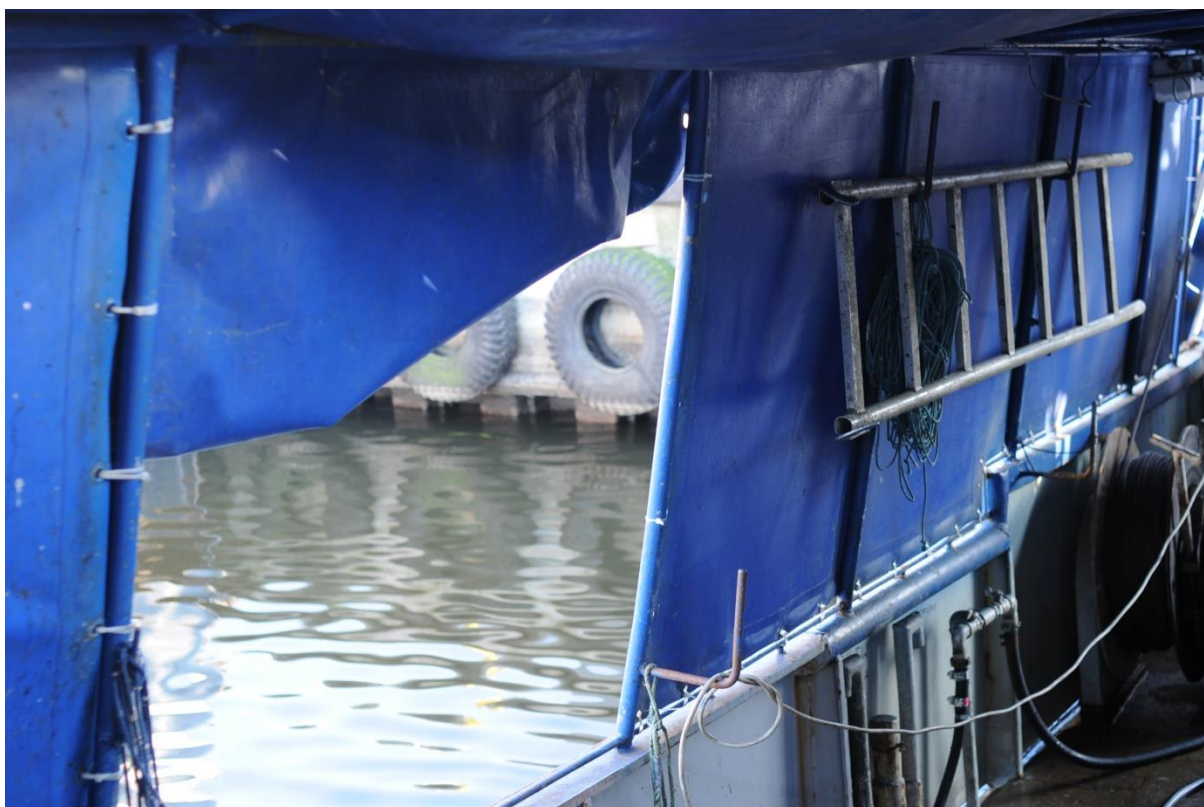
Starszy rybak, przygotowujący sieci do wydania, potrzebował pomocy i wrócił prawą burtą w kierunku sterówki, aby ponaglić kolegę. Po drodze, na wysokości luku ładowni, przez niezasnurowany otwór w plandece (zdjęcie nr 3)<sup>1</sup>, którą poruszał wiatr, zauważył jakiś obiekt pływający w wodzie. Odchylił plandekę i rozpoznał rybaka, dryfującego z twarzą w wodzie, w odległości około 2 m od prawej burty łodzi. Powiadomił natychmiast o tym fakcie szypra i motorzystę oraz rzucił koło ratunkowe z rzutką w kierunku dryfującego rybaka.

Czynnikiem mechanicznym, który mógł przyczynić się do zaistnienia wypadku była niska wysokość nadburcia łodzi rybackiej w miejscu, w którym plandeka rozpostarta nad środkową częścią pokładu posiadała sznurowany otwór technologiczny (zdjęcie nr 3).

*Zdjęcie nr 3. Otwór technologiczny w plandece ochronnej na „KOŁ-28”*

Wysokie na 750 mm stałe nadburcie łodzi mogło stanowić w tym konkretnym przypadku, czynnik sprzyjający możliwości wypadnięcia człowieka za burtę. Minimalna wysokość nadburcia dla łodzi wielkości „KOŁ-28” zgodna z przepisami klasyfikacyjnymi wynosi 600 mm, a stosowanie bariery zapobiegającej wypadnięciu ludzi za burtę o wysokości 1000 mm jest jedynie zaleceniem klasyfikatora, a nie obowiązkowym wymogiem<sup>4</sup>. Decyzja o wyposażeniu jednostki w taką barierę należy do armatora łodzi.

Komisja nie znalazła na łodzi śladów, które pomogłyby w ustaleniu miejsca, w którym poszkodowany rybak wypadł za burtę. Tym niemniej Komisja przyjęła za bardzo prawdopodobne, że była to ta część łodzi, w której plandeka ochronna była wyposażona w otwór technologiczny.

Armator „KOŁ-28” zastosował na łodzi plandekę, która spełniała funkcję dodatkowego zabezpieczenia przed wypadnięciem za burtę. Rolą otworu technologicznego w plandece jest ułatwienie prac wyładunkowych ryby w porcie. Ale w trakcie dojścia na łowisko, przebywania na łowisku i powrotu do portu, plandeka powinna być starannie zasnurowana.

Komisja nie zdołała ustalić w jakich okolicznościach i kiedy nastąpiło rozsznurowanie otworu technologicznego w plandece ochronnej oraz jaki był cel jej rozsznurowania. Ponieważ łódź była wyposażona w toaletę turystyczną, więc rozsznurowanie otworu technologicznego w celu załatwienia potrzeby fizjologicznej Komisja uznała za mało prawdopodobne.
