PAŃSTWOWA KOMISJA BADANIA  
WYPADKÓW MORSKICH

# RAPORT UPROSZCZONY

## **M/V ENFORCER**

Uszkodzenie Głównej Tablicy Rozdzielczej w siłowni  
okrętowej statku Enforcer w Gdyni dnia 1 sierpnia 2017 r.

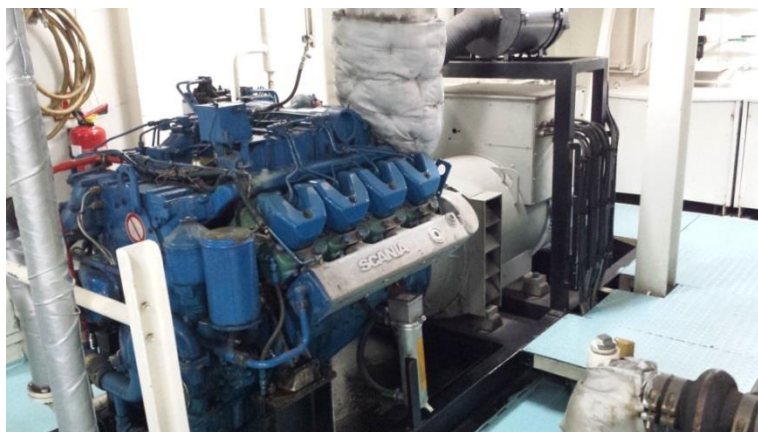
*Zdjęcie nr 3. Zespół prądotwórczy numer 1 (SP 1).*

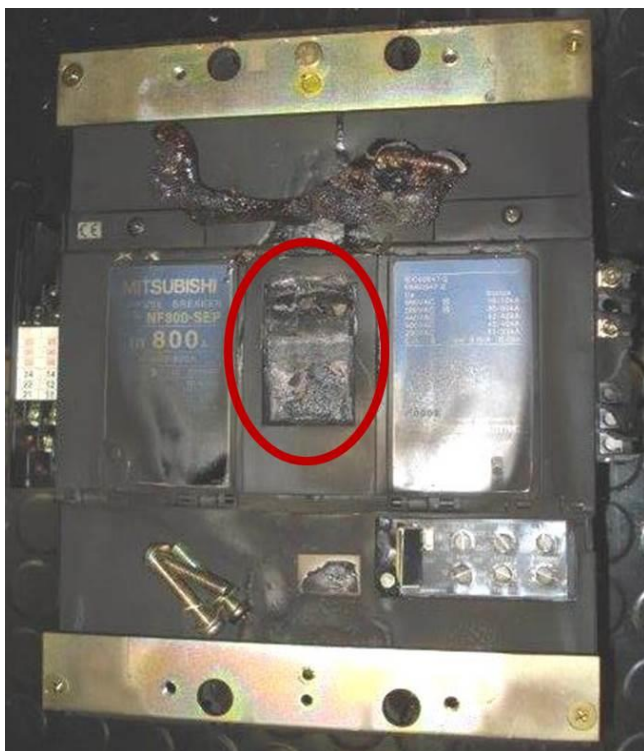
Poniżej na zdjęciu nr 4 przedstawiono uszkodzony wyłącznik prądnicy nr 1 typu NF800 – SEP, Mitsubishi, a na zdjęciu nr 5 sprawny wyłącznik tego samego typu.

Zdjęcie nr 4. Uszkodzony wyłącznik prądnicowy nr 1  
typu NF800 – SEP, Mitsubishi

W chwili odstawiania prądnicy nr 2 wzrosło gwałtownie obciążenie prądnicy nr 1, co z dużym prawdopodobieństwem spowodowało wzrost temperatury i nagrzanie się wyłącznika powyżej temperatury krytycznej dla jego elementów. Uszkodzenie najsłabszego elementu spowodowało lawinową reakcję przegrzewania się wyłącznika. Ponieważ zjawisko ustało po wyłączeniu prądnicy nr 1, za przyczynę tego zjawiska przyjęto działanie prądu elektrycznego.

Brak jest danych, ile cykli załączania i wyłączenia wykonał uszkodzony wyłącznik. Wieloletnia eksploatacja wskazuje, że omawiany wyłącznik prądnicy mógł ulec awarii jako wynik sumowania się skutków wszystkich jego cykli łączeniowych w ciągu kilku lat eksploatacji. Wskazuje na to zdjęcie nr 3, przedstawiające przegrzany wyłącznik NF800 – SEP. Ilość ciepła jaka wydzieliła się, by spowodować pokazane na zdjęciu zniszczenie wyłącznika jest ogromna i może pochodzić tylko z toru prądowego wyłącznika. Wynika to ze wzoru wskazującego, że ilość ciepła wydzielającego się podczas przewodzenia prądu jest wprost proporcjonalna do kwadratu wartości skutecznej prądu, rezystancji przejścia i czasu

Wysoce prawdopodobne jest uszkodzenie toru prądowego wyłącznika, jego styków głównych ruchomych lub nieruchomych. W takim przypadku ulega zwiększeniu rezystancja przejścia - R. Gdy elementy przewodzące, takie jak styki, mają niską rezystancję (ułamkowe części Ohma) ilość wydzielanego ciepła jest niewielka. Natomiast uszkodzone części przewodzące powodują wzrost wydzielanego ciepła, rośnie temperatura komponentów, co z kolei zwiększa ich rezystancję. Przy wzroście rezystencji uszkodzonych elementów przepływający przez nie prąd elektryczny generuje ciepło i lawinowy wzrost ich temperatury. W wyniku tego procesu ulec mogą zniszczeniu części nieprzewodzące prądu elektrycznego i przegrody międzyfazowe wyłącznika. Może dojść do zwarcia i całkowitego zniszczenia wyłącznika.

W dniach 13-14 lipca 2017 r. przeprowadzono prace mające na celu usunięcie awarii i przywrócenie statkowi świadectwa klasy. W raporcie PSC stwierdzono, że „dokonane naprawy mają charakter tymczasowy i zgodnie z zaleceniami klasyfikatora winny być dokonane definitywnie do 30 września 2017 r.<sup>2</sup>”

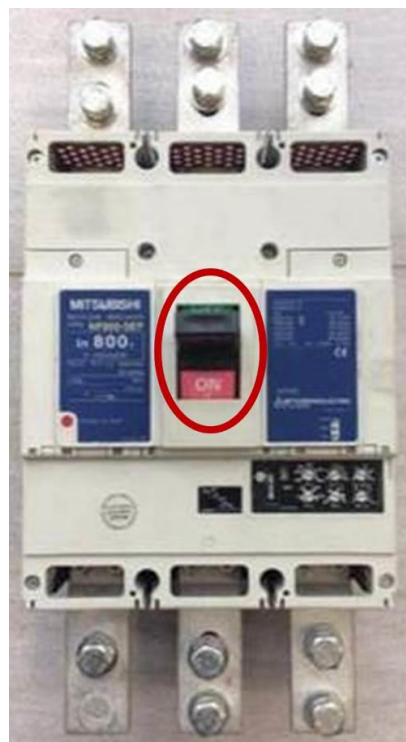
Zdjęcie nr 5. Sprawny wyłącznik  
typu NF800 – SEP, Mitsubishi
