**PAŃSTWOWA KOMISJA BADANIA WYPADKÓW MORSKICH**

**RAPORT KOŃCOWY 06/14**

**M/T AMARANTH**

pożar w siłowni statku podczas postoju w porcie Szczecin  
w dniu 12 lutego 2014 roku.

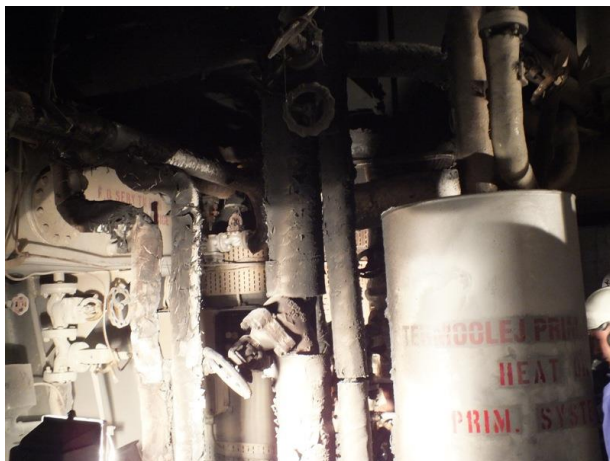
*Zdjęcie nr 2. Pomieszczenie siłowni na poziomie pokładu głównego prawa burta po pożarze*

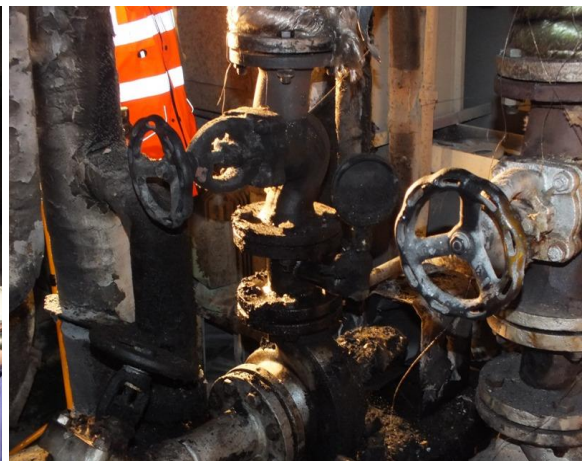
*Zdjęcie nr 3. Zespół pompowy obiegu pierwotnego oleju termalnego po pożarze*

Czynnikiem mechanicznym, który przyczynił się do zapłonu oleju termalnego było niesprawne, przegrzane łożysko kulkowe pompy cyrkulacyjnej oleju grzewczego, co zostało stwierdzone podczas remontu pompy po pożarze.

Komisja ustaliła, że podczas remontu pompy cyrkulacyjnej, przeprowadzonego przed zaistnieniem wypadku, zainstalowano łożysko niezgodne ze specyfikacją producenta pompy. To skutkowało przegrzaniem łożyska<sup>5</sup> oraz jego obudowy i podgrzanie oleju grzewczego dostającego się z uszkodzonego połączenia kołnierowego do temperatury zapłonu, a w konsekwencji jego zapłon i pożar. Styczność gorącego oleju z powietrzem spowodowała dodatkowo powstanie sprzyjających warunków fizykochemicznych dla zapłonu oleju. Czynnikiem grzewczym użytym w systemie był olej VECO Termol 5 HT, którego temperatura zapłonu wynosi powyżej 210°C<sup>6</sup>. Analizy oleju grzewczego wykonane przed pożarem w dniu 27 sierpnia 2013 r. i po pożarze w dniu 18 lutego 2014 r. nie wykazały znaczącego pogorszenia się jego właściwości. Temperatura zapłonu wynosiła 227°C przed pożarem i 219°C po pożarze.

Podczas remontu kapitalnego pompy cyrkulacyjnej oleju termalnego nr 1, który został przeprowadzony w dniu 25 sierpnia 2013 r. zamontowano nieprawidłowe łożysko kulkowe. Według instrukcji obsługi producenta pompy, jeżeli czynnikiem tłocznym jest gorący olej, jako nośnik ciepła, to wolno stosować tylko łożyska kulkowe o symbolu 6307-2RS/C3 PCP-LLG obustronnie uszczelnione wkładką gumową i napełnione smarem stałym odpornym na wysokie temperatury na cały okres żywotności łożyska. W tych łożyskach nie można uzupełniać smaru, a jako środek smarny stosuje się smar odporny na wysokie temperatury. Łożyska kulkowe są częściami zużywającymi się i dla bezpieczeństwa zaleca się ich wymianę co 15 000 godz. pracy (w praktyce około 2 lat). Biorąc pod uwagę niekorzystne warunki pracy (wysoka temperatura oleju termalnego), czas pracy takiego łożyska może być krótszy.

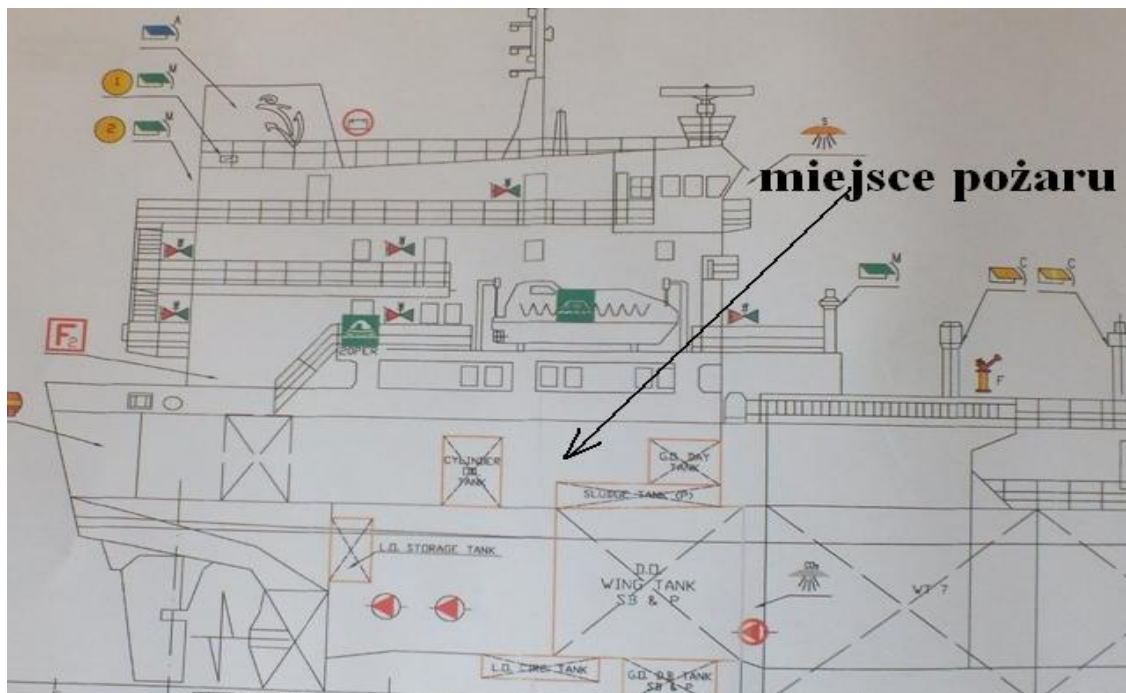
Zdjęcie nr 4. Lokalizacja pożaru na statku – siłownia, pokład główny prawa burta

W wyniku przeprowadzonego badania Komisja ustaliła, że źródłem pożaru był wyciekający pod ciśnieniem z systemu obiegu pierwotnego oleju grzewczego rozgrzany olej o temperaturze około 200°C. Olej ten wydostawał się przez otulinę izolacyjną na powierzchnię obudowy niesprawnego rozgrzanego łożyska pompy cyrkulacyjnej. Wyciek oleju na rozgrzaną powierzchnię pompy nastąpił w wyniku uszkodzenia uszczelki wykonanej z materiału PTFE (teflon) na łączniku kołnierzowym pompy cyrkulacyjnej nr 1 oleju grzewczego po stronie tłocznej.

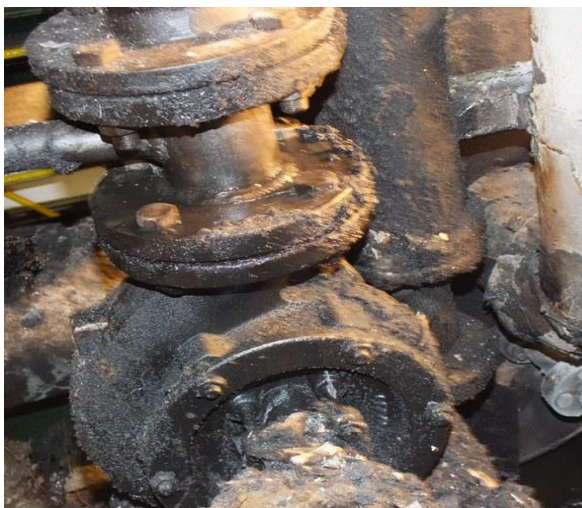
W wyniku przeprowadzonego badania Komisja ustaliła, że bezpośrednią przyczyną wybuchu pożaru w siłowni statku Amaranth było uszkodzenie uszczelki i wyciek gorącego oleju termalnego z połączenia kołnierзовego po stronie tłocznej pompy cyrkulacyjnej oleju

grzewczego na rozgrzaną powierzchnię obudowy przegrzanego łożyska pompy, a następnie zapłon oleju i jego pożar.

Do czynników mechanicznych, które przyczyniły się do wypadku Komisja zaliczyła uszkodzenie uszczelki łącznika o średnicy DN65 na tłoczeniu pompy cyrkulacyjnej oleju grzewczego. Uszkodzenie spowodowane było zastosowaniem na uszczelkę materiału nie nadającego się do pracy w środowisku gorącego oleju termalnego<sup>2</sup>.

*Zdjęcie nr 5. Łącznik kołnierzowy DN65 pompy cyrkulacyjnej nr 1 oleju grzewczego*

- 1) stosowanie na statkach do połączeń kołnierzowych na rurociągach systemu oleju termalnego uszczelek płaskich grafitowych zbrojonych lub spiralnych z wypełnieniem grafitowym, jako optymalnych pod względem bezpieczeństwa i niezawodności szczelności;
- 2) nałożenie na oficerów mechaników na statkach obowiązku dokonywania regularnych kontroli drgań i temperatury łożysk pomp cyrkulacyjnych systemu oleju termalnego, w celu wyeliminowania zagrożenia pożarowego związanego z nadmiernie rozgrzаныmi powierzchniami;
- 3) przeszkolenie członków załóg statków (głównie kapitanów i oficerów pokładowych) w zakresie zachowania informacji w zainstalowanych na statkach urządzeniach rejestratorów VDR lub S-VDR, po zaistnieniu wypadku;

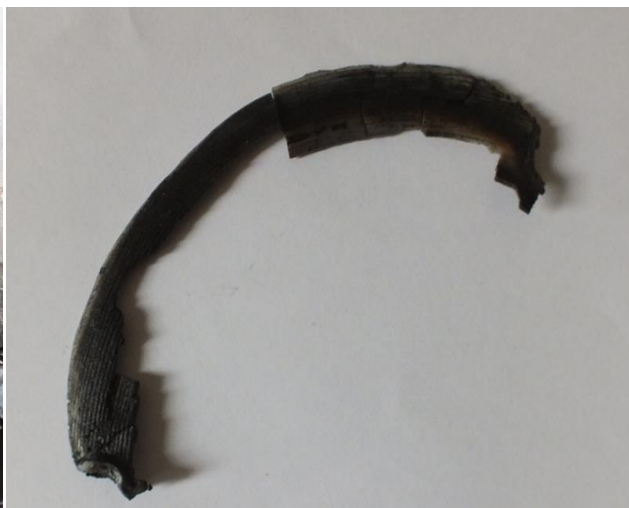
*Zdjęcie nr 6. Fragmenty uszkodzonej uszczelki z połączenia kołnierzowego na łączniku pompy*

Ekspertyza fragmentów uszczelki wykonana dla Komisji przez niezależne laboratorium wykazała, że badana uszczelka, wykonana z teflonu, została niewłaściwie dobrana do zadanych warunków pracy. Dobór nie uwzględnił pełnej ognioodporności oraz znacznego

pełzania (odkształcenia) materiału w podwyższonych temperaturach<sup>3</sup>. W szczególności relaksacja naprężeń powierzchniowych uszczelki na skutek pełzania czystego PTFE w temperaturze 200° C wynosi 50% według EN1591-2<sup>4</sup>. Tak wysoka utrata naprężeń powierzchniowych na uszczelce najprawdopodobniej spowodowała utratę szczelności. Dlatego nie powinno się stosować uszczelki teflonowych na połączeniach kołnierзовych rurociągów oleju termalnego, gdzie temperatura czynnika roboczego (oleju) wynosi około 200°C. Rozwiązaniem optymalnym jest uszczelka płaska grafitowa zbrojona lub spiralna z wypełnieniem grafitowym.
