PAŃSTWOWA KOMISJA BADANIA WYPADKÓW MORSKICH

RAPORT KOŃCOWY 15/13

JACHT ŻAGLOWY HOLLY II

wypadnięcie za burtę i utonięcie kapitana jachtu
na Zatoce Gdańskiej w dniu 5 lipca 2013 r.

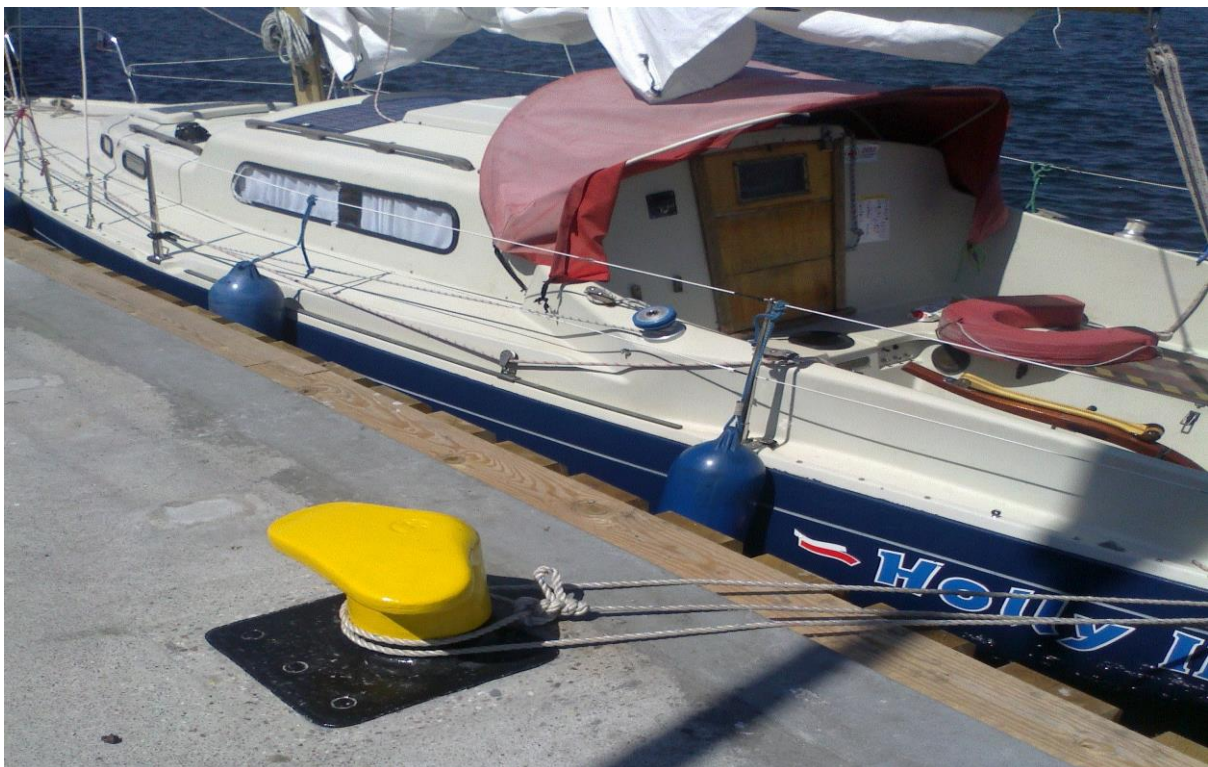
Zdjęcie nr 1. Jacht Holly II zacumowany w porcie Hel

Następnie załogantka przywiązała do koła ratunkowego – podkowy (widocznej na zdjęciu nr 1) koniec liny cumowniczej i wyrzuciła je za burtę. W tym czasie rozbitek zniknął pod wodą. Załogantka krążyła jachtem wokół miejsca wypadnięcia sternika jeszcze przez pewien czas, ale ani ona, ani chłopiec nie widzieli już rozbitka. Załogantka wystrzeliła dwie czerwone rakietki spadochronowe, które były na wyposażeniu jachtu, a następnie zaczęła wzywać pomocy przez przenośne radiotelefony UKF najpierw na kanale 12, a następnie na kanale 16. Ponieważ nikt nie odpowiadał, załogantka użyła telefonu komórkowego¹, dzwoniąc o godz. 17:23 do córki i informując ją o wypadku. Córka załogantki wykonała kolejne telefony, w wyniku których o wypadku powiadomiony został WOPR w Sopocie². Zadzwoiła również na numer alarmowy 112 i skontaktowała się z komendą Policji w Pucku.

Jacht nie był wyposażony w koło ratunkowe zaopatrzone w tyczkę z flagą, którą można byłoby oznaczyć pozycję rozbitka po jego wypadnięciu za burtę, jeszcze przed rozpoczęciem przez załogantkę manewrów jachtem. „Odruchowe” wyrzucenie przez członka załogi jachtu będącego świadkiem wypadku koła ratunkowego natychmiast po wypadnięciu kapitana za burtę mogło uratować mu życie. Taki odruch można nabyć tylko w wyniku szkolenia.

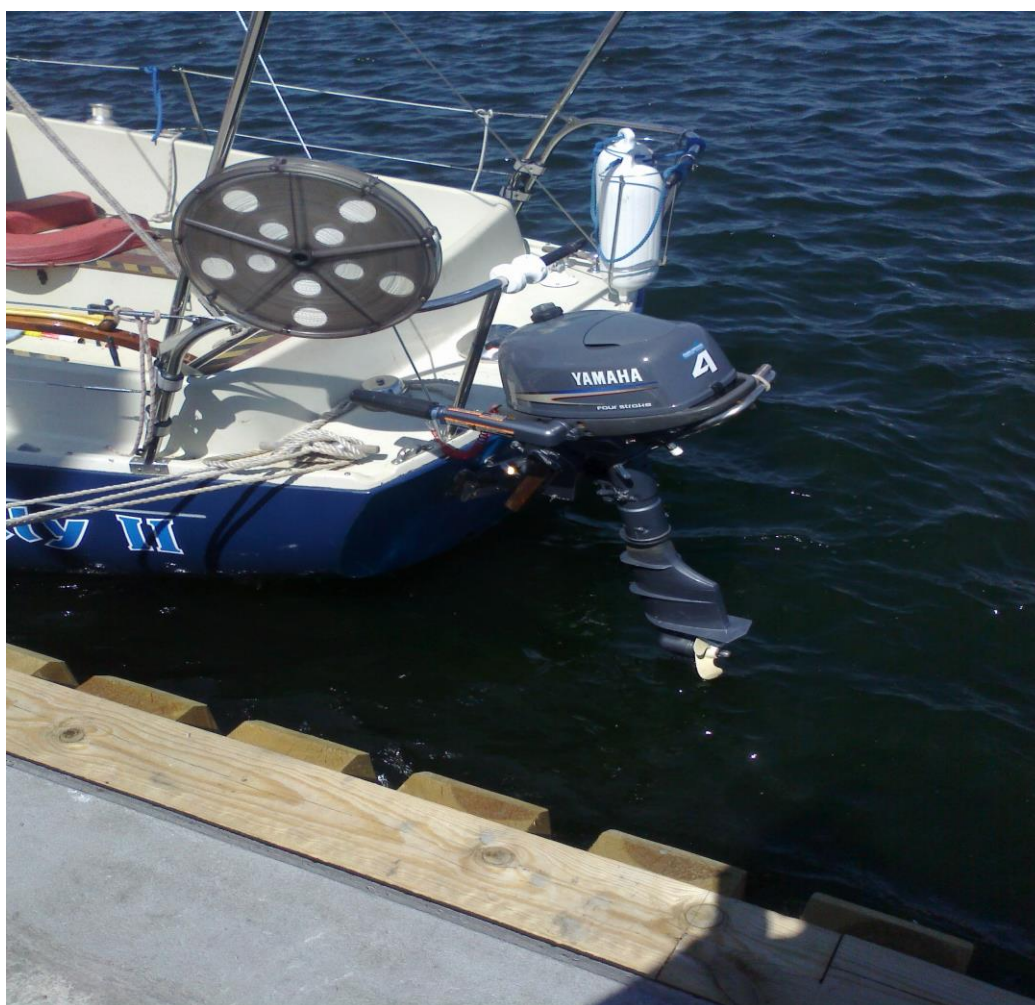
W dniu 5 lipca 2013 r. Holly II wznowił podróż. Około godz. 13:00 załoga odcumowała od nabrzeża przystani klubu Neptun z zamiarem dopłynięcia do portu w Helu. Podróż z Górek Zachodnich rozpoczęto na żaglach. Po pewnym czasie ze względu na niekorzystne do żeglowania warunki wiatrowe (bardzo słaby wiatr) kapitan jachtu zrzucił żagle i uruchomił najpierw silnik zaburtowy, a następnie silnik główny.

Zdjęcie nr 2. Widok na zamocowany na rufie jachtu silnik zaburtowy

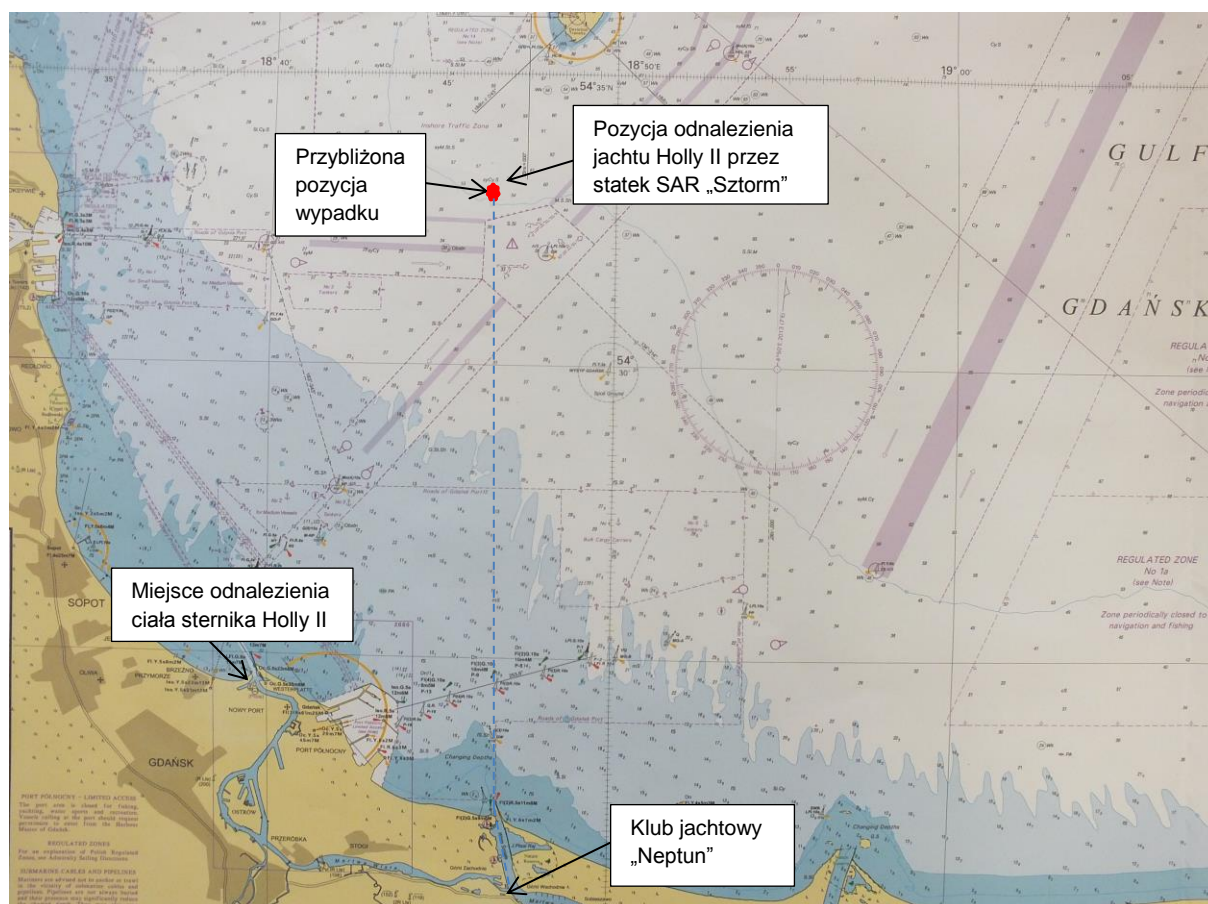
Zdjęcie nr 2. Trasa jachtu Holly II na Zatoce Gdańskiej
