PAŃSTWOWA KOMISJA BADANIA WYPADKÓW MORSKICH

RAPORT KOŃCOWY 30/14

M/V LANGBALLIG

zestknięcie części rufowej statku z podwodną częścią nasypu falochronu centralnego
na torze wodnym w Świnoujściu w dniu 9 sierpnia 2014 r.

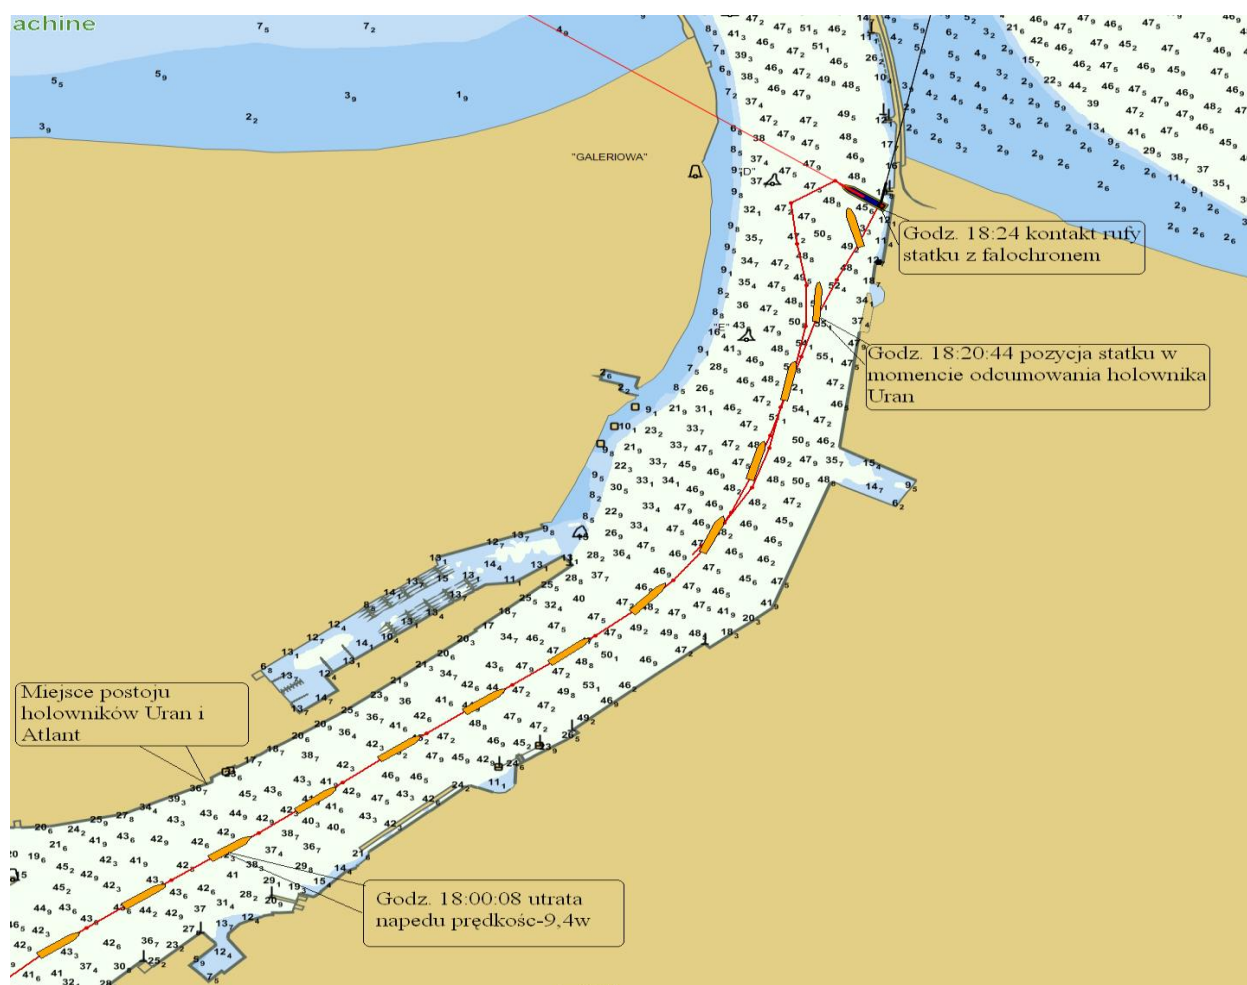
Zdjęcie nr 2. Trajektoria ruchu statku „Langballig” odczytana z S-VDR

O godz. 18:20:44 holownik „Uran” odcumował od nabrzeża postojowego i skierował się do statku „Langballig”. Około godz. 18:21 „Langballig” w wyniku działania silnego wiatru z kierunku północno-zachodniego o prędkości 18,5 m/s oraz prądu wychodzącego 0,7 w, zaczął dryfować rufą w kierunku falochronu centralnego portu Świnoujście.

O godz. 18:21:16 pilot poprosił szypra łodzi pilotowej o asystę i odepchnięcie statku w celu uniknięcia kontaktu z falochronem. Łódź pilotowa okazała się za słaba do tej operacji i o godz. 18:24 statek „Langballig” dotknął częścią rufową kadłuba i sterem podwodnej części nasypu u nasady falochronu centralnego, około 10 m na południe od 6 ostrogi.

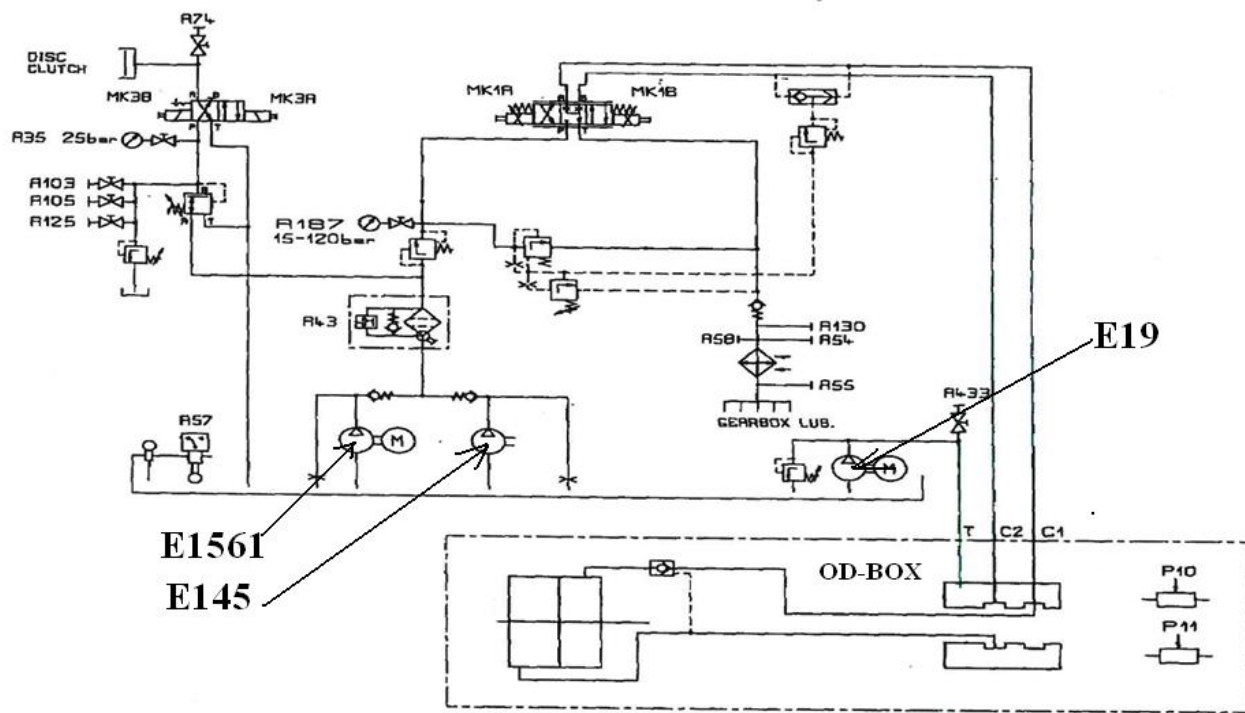
Rysunek 2. Schemat hydrauliczny zintegrowanego napędu statku „Langballig”

Przedstawiony na rysunku nr 2 układ zasilania hydraulicznego w systemie napędu statku wytwarza ciśnienie potrzebne do zmiany wychylenia płatów śruby nastawnej, załączania i

wyłączania sprzęgła przekładni oraz smarowania i chłodzenia wewnętrznych części przekładni. Ciśnienie oleju hydraulicznego wytwarzane jest przez pompę olejową główną (tzw. pompę podwieszoną) – napędzaną od przekładni, albo pompę pomocniczą – napędzaną silnikiem elektrycznym.

Pompa pomocnicza oleju hydraulicznego załącza się automatycznie przy spadku ciśnienia oleju w systemie poniżej wartości 18 barów. System napędu jest dodatkowo wyposażony w pompę ciśnienia oleju w piastce śruby nastawnej. Pompa ta jest napędzana silnikiem elektrycznym o mocy 130 W, zasilanym prądem elektrycznym 24V DC, z tego samego źródła, co elektroniczny system sterowania napędem. Pompa pomocnicza wytwarza ciśnienie około 2 barów i ma za zadanie wytworzenie ciśnienia oleju hydraulicznego w piastce śruby nastawnej, wyższego niż ciśnienie wody otaczającej śrubę napędową. Zapobiega to przedostaniu się wody morskiej do systemu oleju hydraulicznego w przypadku, gdyby wystąpiły w nim nieszczelności. Pompa ta załącza się automatycznie podczas postoju statku w porcie, gdy system napędu jest wyłączony, a ciśnienie oleju w systemie spadnie poniżej wartości 1 bara.

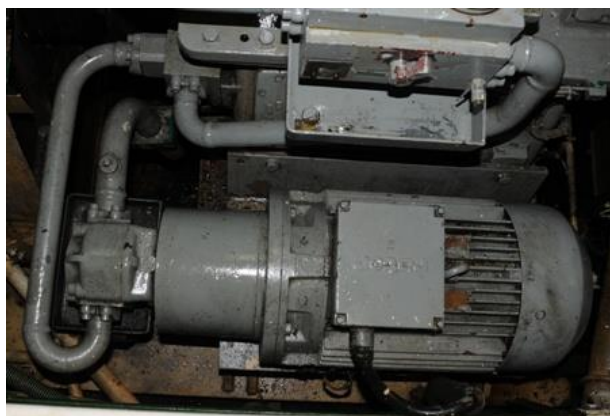
Zdjęcie nr 3. Pompa pomocnicza oleju hydraulicznego napędzana silnikiem elektrycznym

Starszy mechanik, chcąc przywrócić właściwe ciśnienie oleju hydraulicznego, przejął sterowanie napędu do CMK, a następnie do stanowiska awaryjnego. Ustawił przełącznik trybu pracy pompy pomocniczej oleju hydraulicznego z automatycznej na manualną i załączył ręcznie pompę oleju hydraulicznego. Podczas załączania pompy doszło do uszkodzenia stycznika (nadpalenia styków), co spowodowało brak zasilania prądu elektrycznego silnika pompy i niemożność uzyskania ciśnienia oleju hydraulicznego potrzebnego do przywrócenia napędu statku.

Do czynników mechanicznych, które przyczyniły się do wypadku, Komisja zaliczyła nadpalone łukiem elektrycznym styki stycznika w systemie załączania i wyłączenia silnika elektrycznego zapasowej pompy hydraulicznej oraz bardzo niski stan izolacji uszkodzonego silnika elektrycznego prądu stałego pompy ciśnienia oleju piasty śruby nastawnej. Te uszkodzenia i niesprawności stwierdzono po zaistnieniu wypadku podczas postoju statku w stoczni remontowej.

Podczas prowadzenia remontu statku w stoczni remontowej nie dokonano sprawdzenia stanu technicznego silnika elektrycznego pompy olejowej piasty śruby nastawnej oraz dokonano wymiany uszkodzonego stycznika w układzie sterowania silnika elektrycznego pomocniczej pompy oleju hydraulicznego przekładni i śruby nastawnej na stycznik o zbyt małym maksymalnym zakresie prądu nominalnego w stosunku do mocy silnika elektrycznego. To doprowadziło do uszkodzenia styków roboczych.

Poawaryjna naprawa systemu napędu statku wymagała wymiany stycznika silnika elektrycznego w układzie zasilania prądu elektrycznego pompy pomocniczej oleju hydraulicznego i sprawdzenia wartości ciśnienia, przy którym następuje załączenie pompy w przypadku spadku ciśnienia w systemie. Dokonano naprawy silnika elektrycznego pompy ciśnienia oleju piasty śruby nastawnej oraz sprawdzono pracę pompy. Test wykazał, że pompa nie pracuje w trybie automatycznym. Załączanie i wyłączenie pompy mogło być realizowane w trybie manualnym. Niesprawność ta została wyszczególniona w raporcie z przeglądu dokonanego przez klasyfikatora.

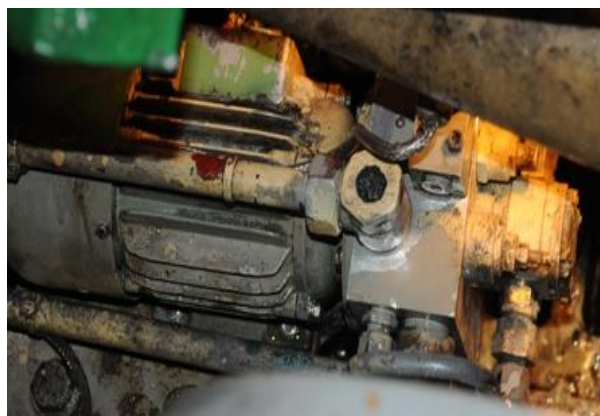
Zdjęcie nr 4. Pompa ciśnienia oleju piasty śruby nastawnej napędzana silnikiem elektrycznym

Komisja ustaliła, że awaria, która doprowadziła do zatrzymania silnika głównego była spowodowana bardzo niskim stanem izolacji uszkodzonego silnika elektrycznego napędzającego pompę ciśnienia oleju piasty śruby nastawnej. Niski stan izolacji spowodował zakłócenia w pracy elektronicznego systemu sterowania, co wywołało niestabilną pracę oraz wahania ciśnienia oleju hydraulicznego w systemie smarowania przekładni. Spadek ciśnienia oleju hydraulicznego poniżej wartości 16 barów uaktywnił system zabezpieczenia przekładni przed brakiem smarowania, który zatrzymał silnik główny.

Pompa olejowa ciśnienia piasty wraz silnikiem elektrycznym zamontowana jest na korpusie przekładni napędu, blisko zęz siłowni, w miejscu mało widocznym i trudno dostępnym dla mechanika. Silnik elektryczny pompy narażony jest na działanie kurzu, wilgoci oraz drgań pochodzących od przekładni, a to może powodować szybsze zużycie i nagłą awarię.

Państwowa Komisja Badania Wypadków Morskich zaleca armatorowi ujęcie w systemie przeglądów i remontów (PMS) statku „Langballig” pompy olejowej piasty śruby nastawnej wraz z silnikiem elektrycznym i utrzymywanie ich w dobrym stanie technicznym oraz przestrzeganie przedziałów czasowych remontów i przeglądów wszystkich elementów napędu statku wraz z komponentami do obsługi tego systemu, według zaleceń producenta.

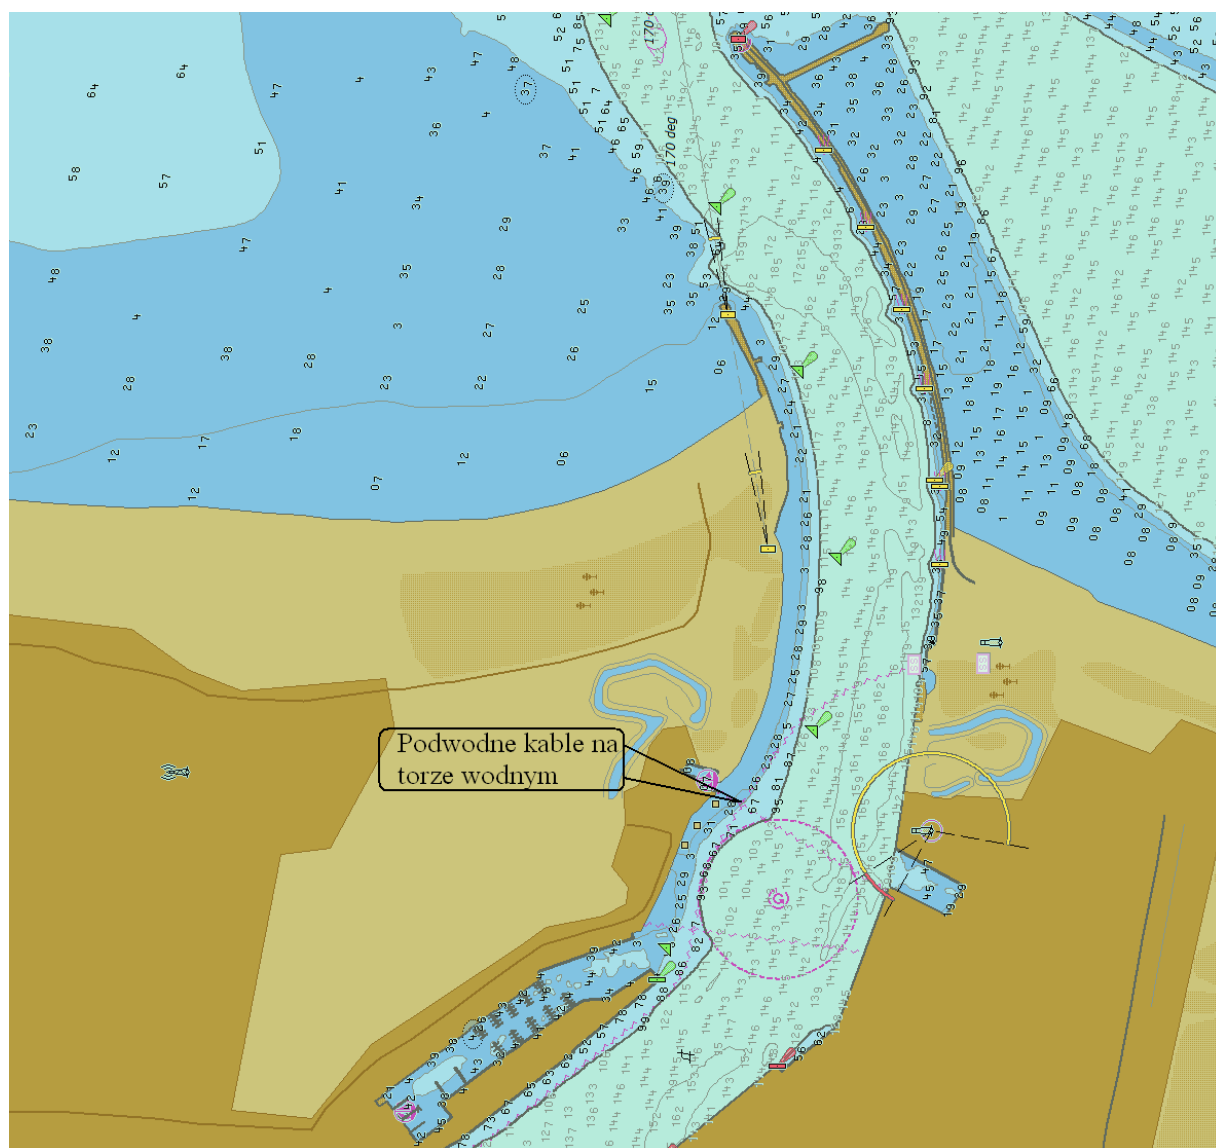
Zdjęcie nr 5. Rozmieszczenie podwodnych kabli na torze wodnym w Świnoujściu

Komisja stwierdziła także obecność innego rodzaju czynnika zewnętrznego. Położenie kabli podwodnych na drodze, po której dryfował statek, uniemożliwiło kapitanowi statku bezpieczne rzucenie kotwicy i zatrzymanie statku w odpowiedniej odległości od falochronu.

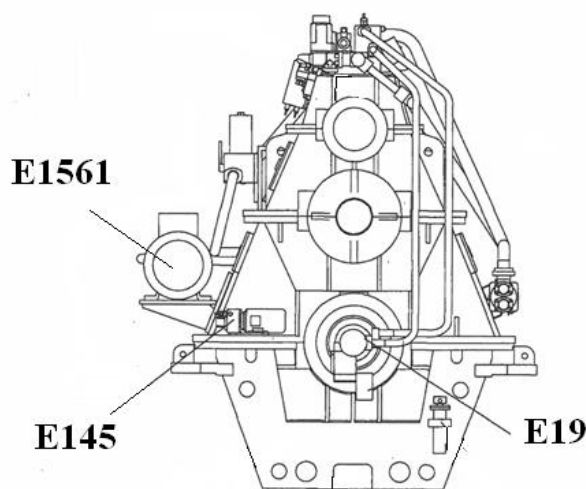
Rysunek 3. Przekładnia napędu – widok od strony rufowej napędu.

Podczas postoju statku w stoczni remontowej przed wypadkiem armator nie zapewnił pełnego przeglądu stanu technicznego elementów przekładni napędu oraz nie dokonał przeglądu pompy oleju piasty śruby nastawnej wraz z silnikiem elektrycznym (rysunek nr 3 – objaśnienia skrótów, jak na rysunku nr 2).
