PAŃSTWOWA KOMISJA BADANIA WYPADKÓW MORSKICH

RAPORT KOŃCOWY 40/13

ŁÓDŹ POKŁADOWA UST-83

całkowita utrata łodzi na skutek wejścia na mieliznę
w dniu 12 grudnia 2013 r.

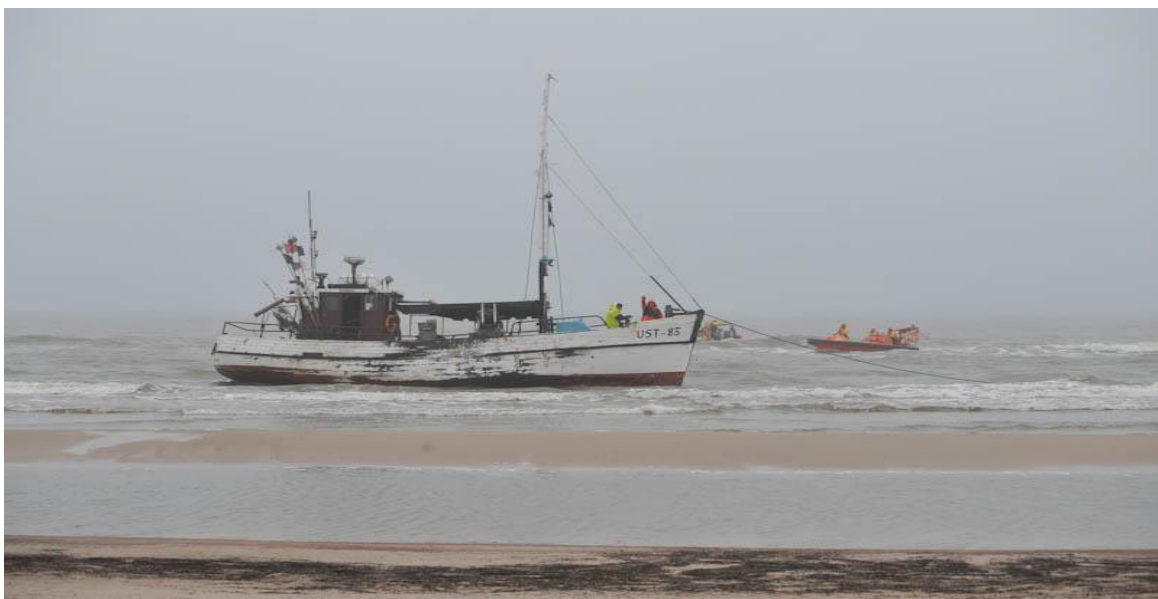
W dniu 12 grudnia 2013 r. o godz. 06:30 w odległości około 1,5 mili morskiej na zachód od portu Ustka rybacka łódź pokładowa UST-83 uległa awarii. W odległości około 4 kabli od brzegu silnik łodzi stanął. Łódź poruszając się z prędkością około 6 w uderzyła o dno. Załoga rzuciła kotwicę. Na skutek silnego dryfu i dużej fali przybojowej kotwica łodzi została zerwana. Fala zepchnęła łódź na mieliznę w odległości około 100 m od brzegu.

Zdjęcie nr 1. Łódź pokładowa UST-83 na mieliznie

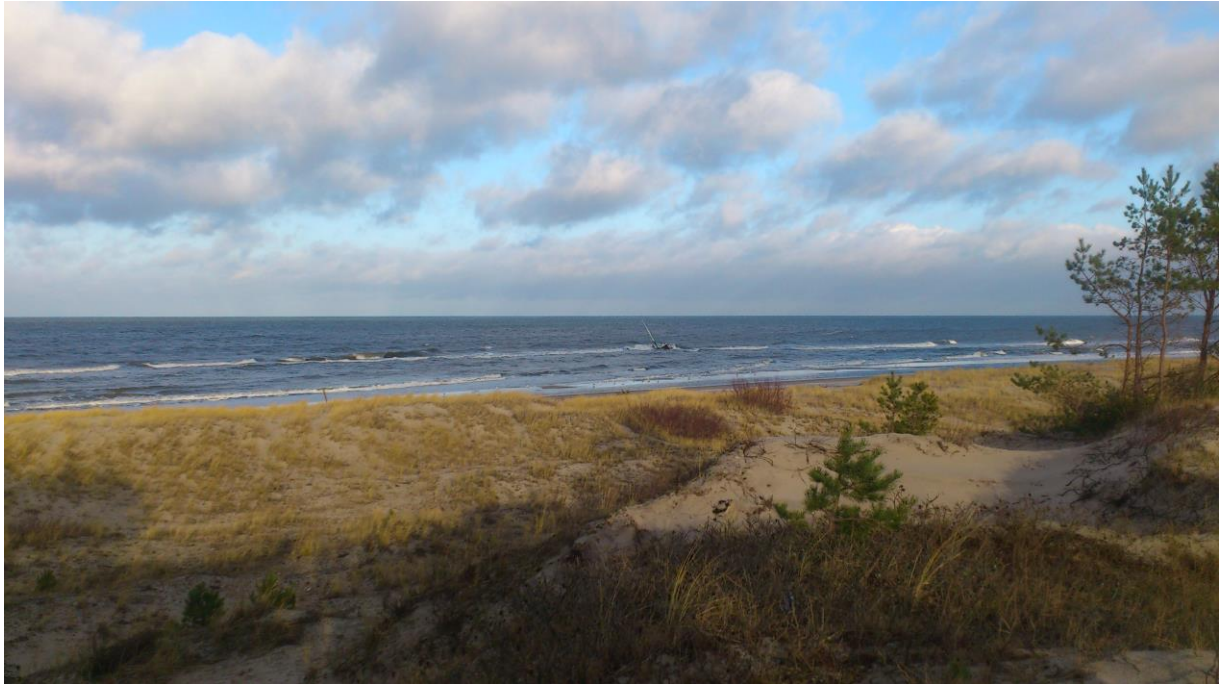
Zdjęcie nr 2. Wrak UST-83 dwa tygodnie po wypadku

Drewniana konstrukcja łodzi pokładowej okazała się podatna na rozszczelnienie podczas prób ściągania łodzi z mielizny. Sztormowa pogoda i fale przybojowe dokonały kolejnych zniszczeń drewnianej konstrukcji kadłuba łodzi i doprowadziły do jej całkowitej utraty.

Według ustaleń Komisji pomimo tego, że akcja ratownicza została podjęta szybko i przebiegała sprawnie, to łodzi nie udało się ściągnąć z mielizny głównie z powodu jej słabej drewnianej konstrukcji. Przyczyną całkowitej utraty UST-83 było rozszczelnienie kadłuba.

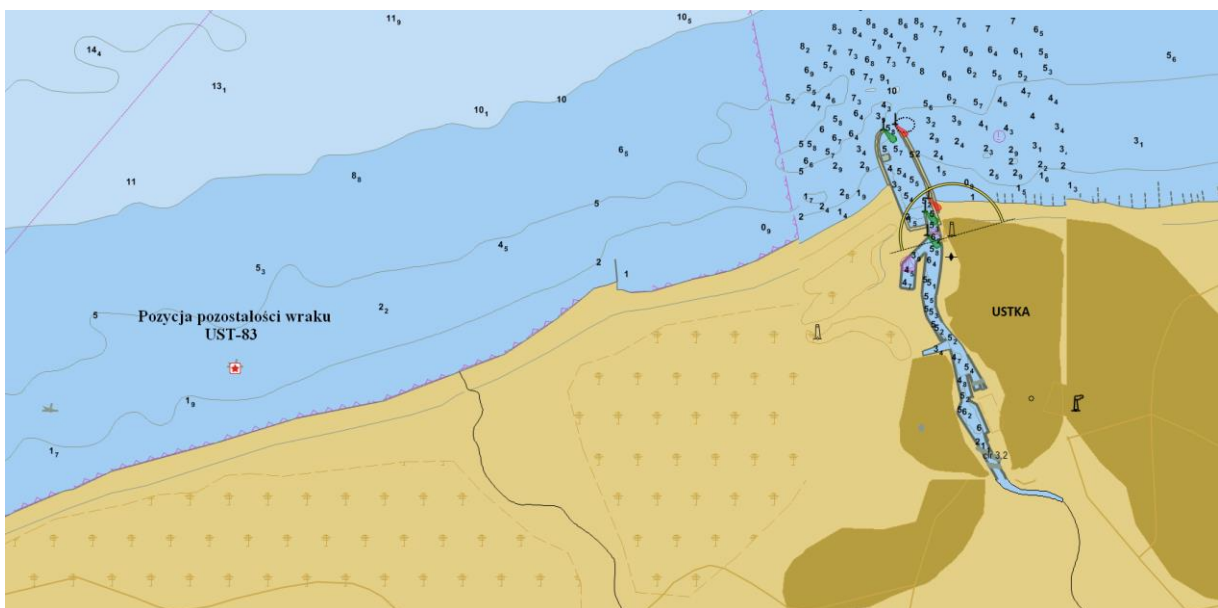
Rysunek 1. Pozycja pozostałości wraku UST-83 na mapie nawigacyjnej

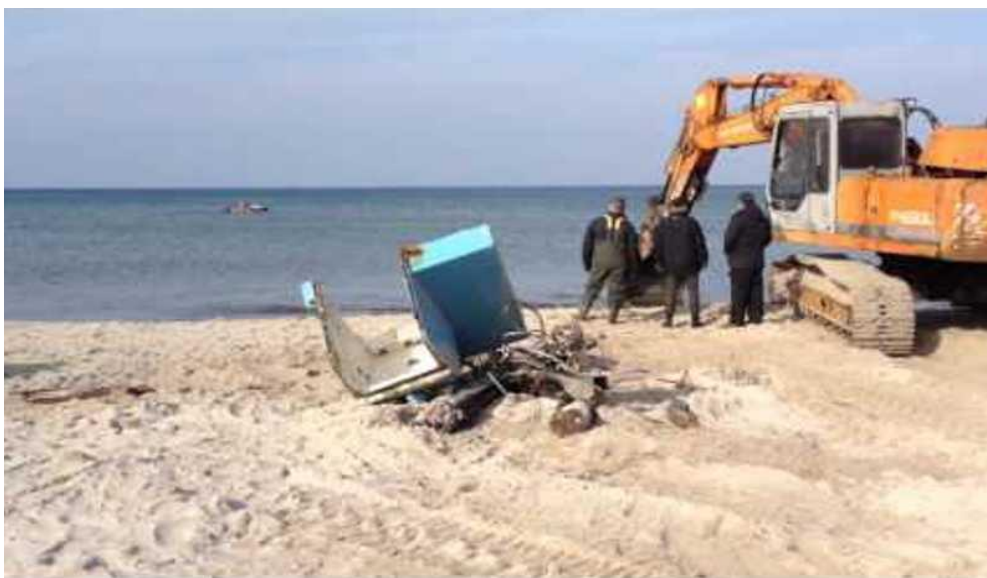
Uszkodzona jednostka była demontowana w częściach za pomocą ciężkiego sprzętu z lądu. Większość fragmentów jednostki zostało usuniętych z mielizny i przetransportowanych na brzeg. Pozwoliło to jednoznacznie określić przyczynę wejścia łodzi UST-83 na mieliznę. Oględziny silnika i śruby napędowej ujawniły nawinięte na śrubę elementy liny i pozostałości sieci rybackiej. To one były przyczyną unieruchomienia napędu łodzi.

Zdjęcie nr 3. Usuwanie wraku łodzi pokładowej UST-83

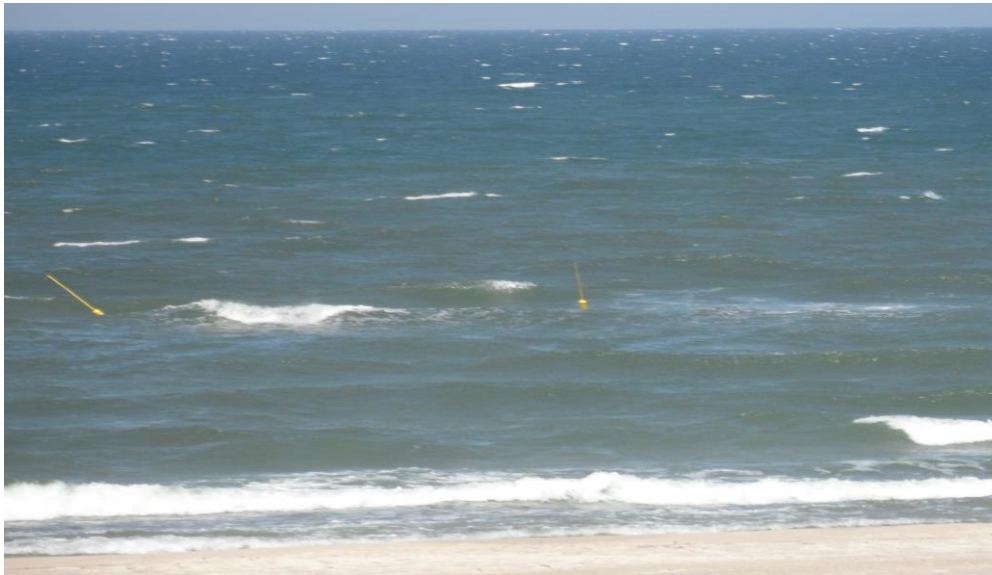
Na dnie morza pozostała jedynie część dziobnicy wraz z metalowym polerem, które zostały przysypane piaskiem. Miejsce pozostałości po wraku UST-83 oznakowano bojami.

Zdjęcie nr 4. Miejsce oznakowania bojami pozostałości wraku łodzi pokładowej UST-83
