# **PAŃSTWOWA KOMISJA BADANIA WYPADKÓW MORSKICH**

## **RAPORT UPROSZCZONY 24/15**

### **HOŁOWNIK AMON**

unieruchomienie napędu statku w wyniku eksplozji w przestrzeni korbowej silnika głównego  
na Morzu Celtyckim w dniu 28 czerwca 2015 r.

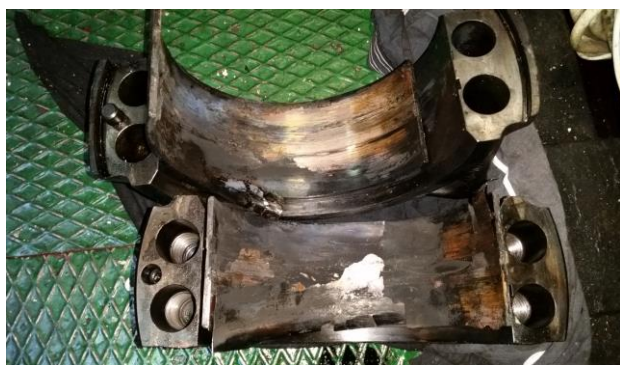
stłuczenia ciała drugiego mechanika na skutek upadku w wyniku eksplozji uszkodzony SG: zatarte panewki łożysk głównych wału korbowego, uszkodzony wał korbowy, uszkodzone koła zębate napędu wału rozrządu oraz blok silnika w miejscu posadowienia sworznia pośredniego koła zębatego napędu wału rozrządu prawej strony silnika

*Zdjęcie nr 3. Uszkodzone panewki wału korbowego czopów głównych*

Uszkodzone panewki łożysk głównych wału korbowego doprowadziły do zatarcia czopów oraz powstania wysokiej temperatury w miejscu uszkodzenia i eksplozję mgły olejowej w skrzyni korbowej.

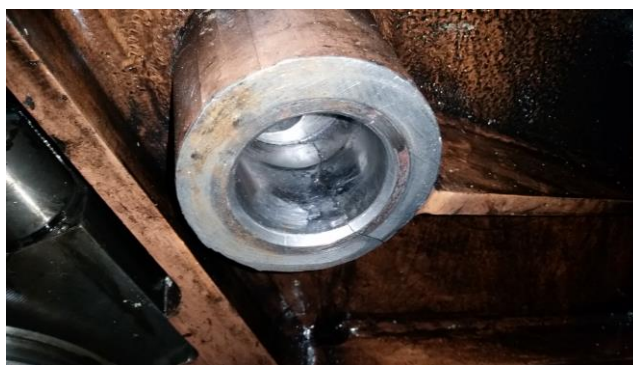
*Zdjęcie nr 4. Pęknięty blok silnika w miejscu posadowienia sworznia koła zębatego pośredniego napędu wału rozrządu PB*

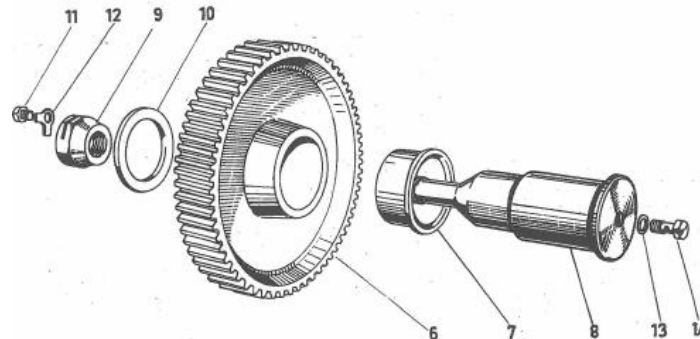
*Rysunek nr 1. Elementy pośredniego koła zębatego napędu wału rozrządu*

W wyniku przeprowadzonego badania Komisja ustaliła, że unieruchomienie napędu statku spowodowane było awarią mechaniczną silnika głównego wywołaną uszkodzeniem panewek łożysk głównych i czopów wału korbowego, w wyniku uderzenia wału korbowego o odkręconą nakrętkę mocującą sworzeń pośredniego koła zębatego napędu wału rozrządu z prawej burty.

- 6 – koło zębate pośrednie
- 8 – sworzeń koła zębatego
- 9 – nakrętka mocująca sworzeń koła zębatego
- 11 – śruba
- 12 – podkładka zabezpieczająca

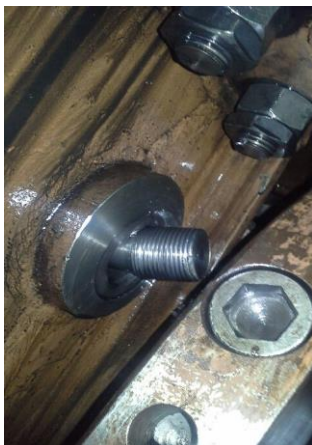
Czynnikiem mechanicznym, który spowodował awarię SG, było obluzowanie się i odkręcenie nakrętki mocującej sworzeń pośredniego koła zębatego napędu rozrządu prawej burty, umiejscowiony w korpusie bloku silnika. Obracający się wał z dużą prędkością uderzał przeciwcieżarem pierwszego wykorbienia (licząc od strony koła zamachowego) o nakrętkę, powodując nacisk wału korbowego na panewki łożysk. To spowodowało uszkodzenie panewek wraz z czopami wału korbowego. Tarcie elementów panewek łożysk o wał korbowy wywołało powstanie wysokiej temperatury i eksplozję mgły olejowej w skrzyni korbowej silnika.

*Zdjęcie nr 5. Uszkodzony sworzeń koła zębatego pośredniego napędu rozrządu.*

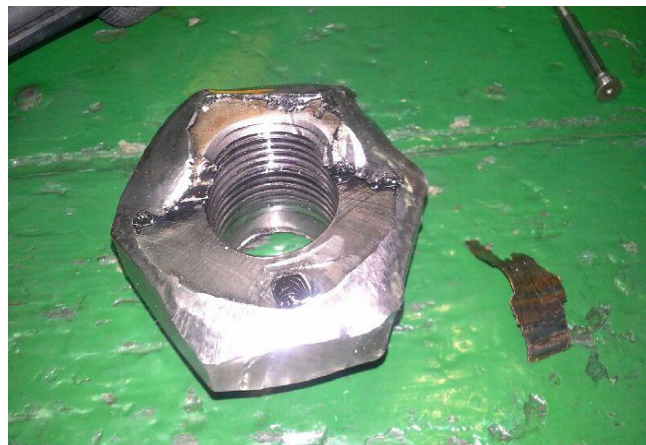
*Zdjęcie nr 6. Uszkodzona nakrętka mocująca sworzeń koła zębatego pośredniego.*

Uszkodzenie SG, które doprowadziło do utraty napędu statku było zdarzeniem nagłym i niespodziewanym. Obluzowanie się i odkręcenie nakrętki mocującej sworzeń pośredniego koła zębatego nastąpiło zdaniem Komisji najprawdopodobniej pod wpływem zmiennych obciążeń i drgań wywołanych pracą silnika.
