PAŃSTWOWA KOMISJA BADANIA WYPADKÓW MORSKICH

RAPORT UPROSZCZONY 59/14

M/T JUTLANDIA SWAN

wejście na mieliznę na torze wodnym w Świnoujściu
w dniu 30 grudnia 2014 r.

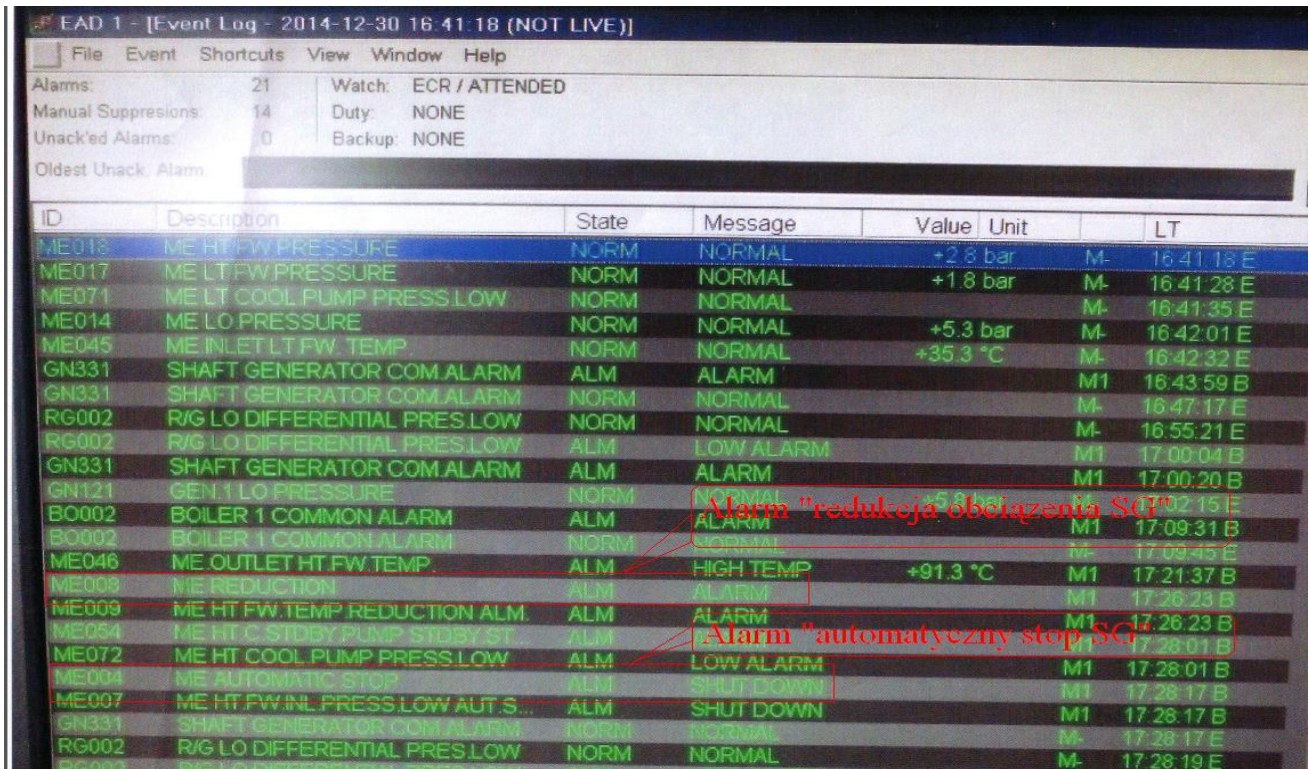
Zdjęcie nr 2. Aktywowane alarmy w systemie kontroli SG

O godz. 16:30:26 system bezpieczeństwa w układzie zdalnego sterowania SG samoczynnie aktywował alarm „redukcja obciążenia SG”, spowodowany wysoką temperaturą wody chłodzącej (zdjęcie nr 2).

O godz. 16:32 starszy mechanik stwierdził, że zawór nr 010 na rurociągu wody chłodzącej SG znajduje się w pozycji zamkniętej. Zawór został otwarty, a chwilę potem doszło do aktywowania alarmu „niskie ciśnienie wody chłodzącej SG”. O godz. 16:32:10 aktywował się alarm „automatyczny stop SG”, który spowodował unieruchomienie SG przez zadziałanie funkcji „shutdown” w systemie kontroli i zabezpieczenia silnika. Statek w momencie utraty napędu posiadał prędkość około 8 w i zbliżał się do główek wyjściowych z portu.

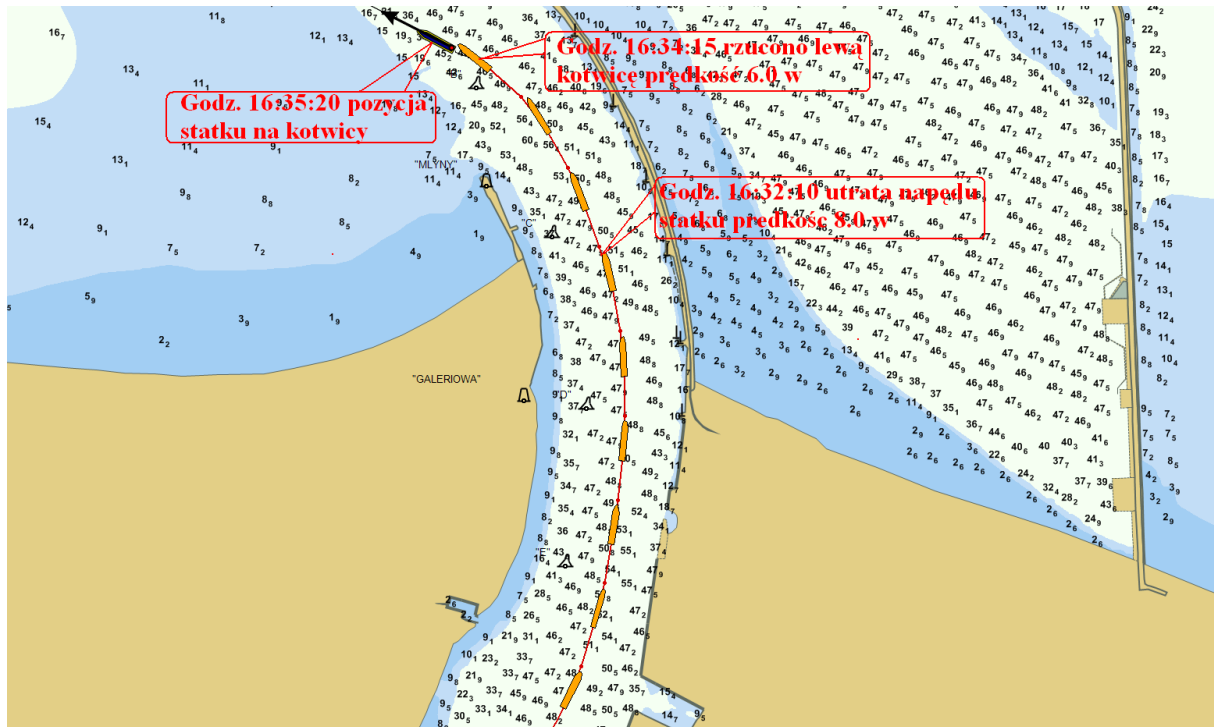
Zdjęcie nr 3. Trajektoria ruchu statku Jutlandia Swan odczytana z VDR.

O godz. 16:34:15 rzucono lewą kotwicę po zachodniej stronie toru wodnego, 2 szakle do wody. Po rzuceniu kotwicy, statek wytracił prędkość. O godz. 16:35:20 pilot statku poinformował VTS, że statek stoi na kotwicy w główkach, po zachodniej stronie toru wodnego i potrzebne są dwa holowniki do zejścia statku z mielizny.

W dniu 30 grudnia 2015 r. po odejściu statku od nabrzeża i zwiększeniu prędkości statku, nastąpiła awaria systemu chłodzenia powodując utratę napędu. Kapitan statku „Jutlandia Swan” w wyniku braku napędu, mając na uwadze bezpieczeństwo żeglugi i statku znajdującego się na torze wodnym, wykonał manewr rzucenia lewej kotwicy. Manewr ten spowodował zatrzymanie statku po zachodniej stronie toru wodnego i wejście dziobu statku na mieliznę.

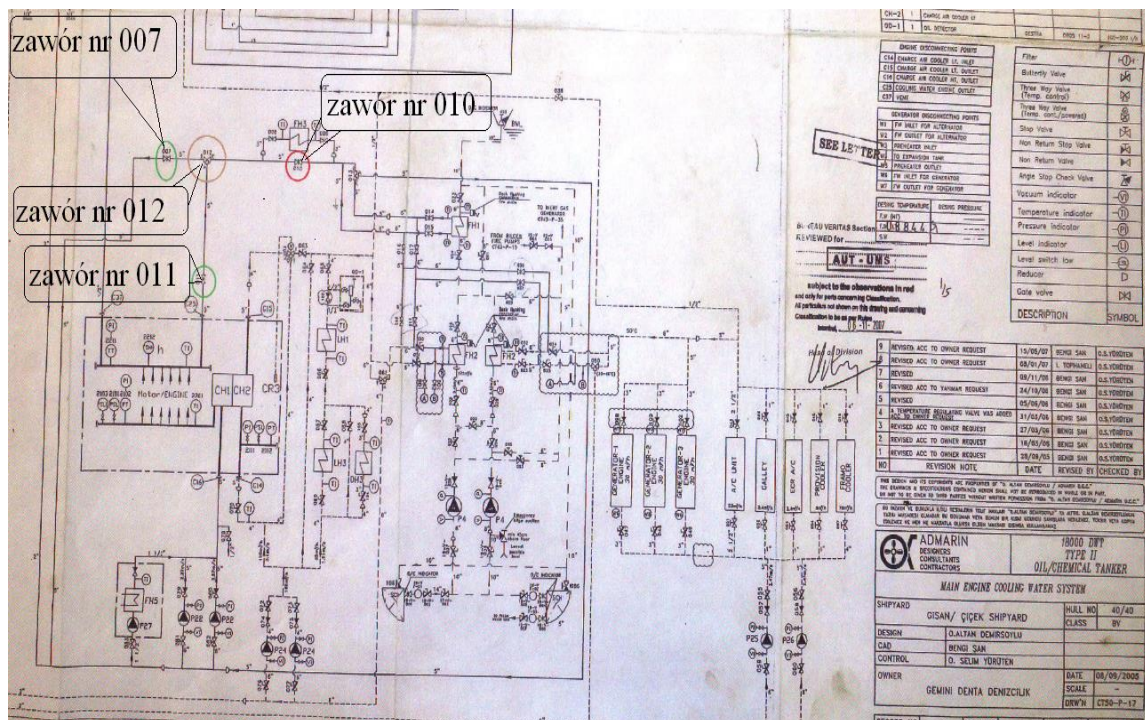
Rysunek 1. System chłodzenia SG

W dniu 29 grudnia 2014 r. drugi mechanik wykonał przegląd techniczny niewłaściwie działającego termostaticznego zaworu trójdrogowego nr 012 w systemie chłodzenia SG obiegu wysokotemperaturowego. W tym celu wyłączono pompę chłodzenia obiegu wysokotemperaturowego i zamknięto zawory nr 007, 011 oraz 010 (rysunek nr 1). Odwodniono rurociąg i po wykonaniu przeglądu zaworu, te same zawory według relacji drugiego mechanika zostały otwarte, a system przygotowany do normalnej eksploatacji. Po uruchomieniu systemu wody chłodzącej wszystkie parametry SG były w zakresie normalnych warunków pracy.

Czynnikiem mechanicznym, który w pośredni sposób przyczynił się do zaistnienia wypadku, był zamknięty zawór nr 010 systemu chłodzenia SG, powodujący brak przepływu wody chłodzącej do chłodnicy i wzrost temperatury czynnika chłodzącego ponad wartość dopuszczalną wraz z redukcją obciążenia SG. Czynnikiem mechanicznym, który spowodował unieruchomienie napędu, było niskie ciśnienie wody chłodzącej spowodowane otwarciem zaworu nr 010. Zgromadzone w rurociągu powietrze pomiędzy zaworami nr 012 a zaworem nr 010 dostało się na ssanie pompy wody chłodzącej, powodując jej zapowietrzenie i nagły spadek ciśnienia oraz aktywowanie alarmu „automatyczny stop SG”. Przywrócenie sprawności SG i napędu statku wymagało odpowietrzenia rurociągów systemu wody chłodzącej wraz z pompami.

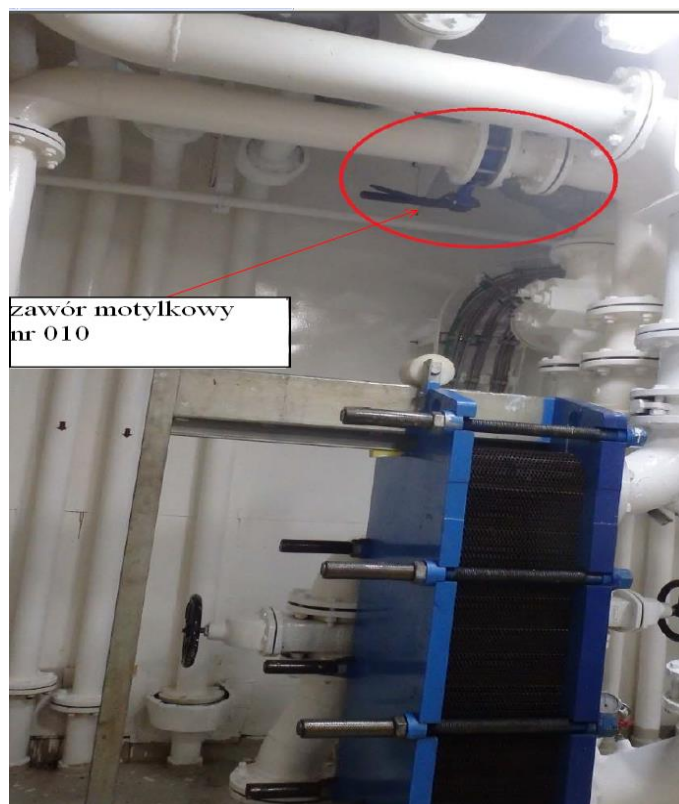
Zdjęcie nr 4. Ręczny zawór motylkowy nr 010

W wyniku przeprowadzonego badania ustalono, że utrata napędu statku była spowodowana awarią systemu chłodzenia przez pozostawiony w pozycji zamkniętej ręczny zawór motylkowy układu chłodzenia SG.

Według Komisji pozostawiony po naprawie w pozycji zamkniętej zawór nr 010 uniemożliwił wykonanie prawidłowego sprawdzenia działania systemu wody chłodzącej SG. Podczas postoju statku w porcie oraz przy pracującym na małym obciążeniu SG nie zaobserwowano wzrostu temperatury wody chłodzącej ponad dopuszczalną wartość, ponieważ niedogrzana woda chłodząca na odlocie z SG przez termostacyjny zawór trójdrogowy krążyła w tzw. małym obiegu z pominięciem chłodnicy.

Mechanik wachtowy podczas przygotowania siłowni do pracy nie sprawdził prawidłowego ustawienia zaworów systemu wody chłodzącej obiegu wysokotemperaturowego SG, a ograniczył się do obserwacji ciśnienia i temperatury na monitorze komputera.

Komisja uznała, że pozostawienie zamkniętego zaworu nr 010 w systemie wody chłodzącej po dokonaniu przeglądu termostatycznego zaworu trójdrogowego było niedopatrzeniem, które uniemożliwiło prawidłowe odpowietrzenie systemu. Mechanicy podczas manewrów wyjściowych z portu, ograniczyli się do obserwacji parametrów pracy SG wyświetlanych na monitorze systemu kontrolnego w CMK, co okazało się niewystarczające.

Brak procedur w KZB odnośnie używania systemu oznaczeń, etykiet informacyjnych podczas przeglądów urządzeń oraz przy przygotowywaniu siłowni do ruchu morskiego lub portowego, przyczynił się do pozostawienia zaworu nr 010 w pozycji zamkniętej. Mechanicy podczas przeglądów oraz przygotowania siłowni do ruchu portowego, morskiego, nie kierowali się zasadą dobrej praktyki morskiej i nie stosowali systemu oznaczania tzw. „tag in/out system”, który umieszcza się w CMK jako tzw. tablicę informacyjną, na której wyszczególnia się informacje dotyczące faktycznego stanu eksploatacyjnego ważnych systemów, urządzeń i zaworów. System taki pozwala na zminimalizowanie możliwości popełnienia błędu.

Do czasu opracowania raportu, armator statku określił przyczyny i okoliczności wypadku oraz sporządził zalecenia dla załóg statków oraz dokonał zmian w KZB. Opracował listy kontrolne przygotowania siłowni statku do wyjścia z portu i wejścia do portu wraz

z instrukcją prawidłowego postępowania mechaników wachtowych oraz starszego mechanika w ich przestrzeganiu biorąc pod uwagę różnice w konstrukcji systemów i urządzeń statkowych.

Wprowadzono system oznaczania „tag in/out system”, który pozwoli na identyfikację stanu eksploatacyjnego urządzeń i systemów w siłowni, informujący mechanika wachtowego, które urządzenia są wyłączone z eksploatacji i posiadają status urządzenia lub systemu będącego w naprawie.
