PAŃSTWOWA KOMISJA BADANIA WYPADKÓW MORSKICH

RAPORT TYMCZASOWY 22/15

M/V BOMAR VICTORY

zderzenie holownika Virtus ze statkiem Bomar Victory
podczas wejścia do portu Gdańsk w dniu 24 czerwca 2015 r.

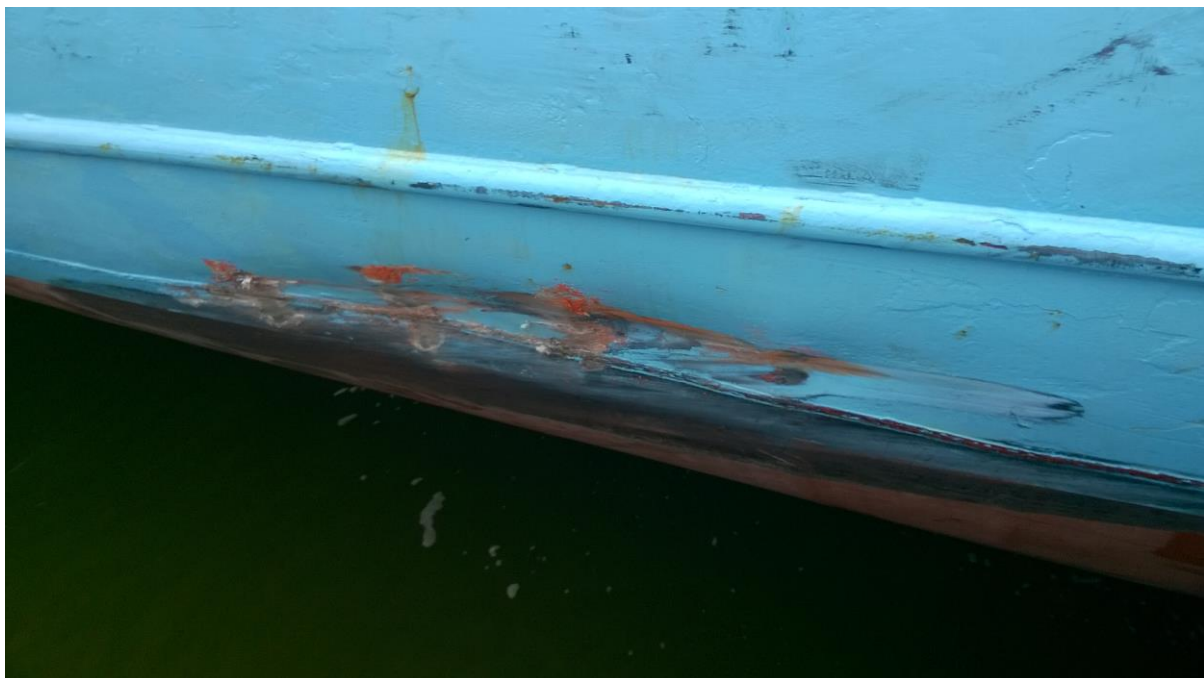
Zdjęcie nr 3. Wgniecenie poszycia „Bomar Victory” w miejscu kontaktu z „Virtusem”

O godz. 08:56 doszło do kontaktu rufy holownika z burtą statku powodując wgniecenie poszycia statku w części zaoblenia rufowego po prawej burcie. Po podaniu holu kontynuowano wejście do portu. Statek zacumował w DTC około godz. 09:30.

Dokonane przez klasyfikatora po zacumowaniu statku oględziny nie wykazały uszkodzeń wpływających na zdolność statku do żeglugi i utrzymano ważność posiadanego przez niego świadectwa klasy. Holownik, poza zadrapaniami farby na rufie, nie doznał uszkodzeń.

Utrzymywana przez statek „Bomar Victory” znaczna prędkość spowodowała, że holownik „Virtus” do przeprowadzenia operacji przyjęcia rzutki ze statku i podaniu holu z holownika musiał zwiększyć swoją prędkość tak, aby podejść na małą odległość od burty statku. Nastąpiło zbyt duże zbliżenie do statku i wskutek działania sił przyciągających do statku doszło do uderzenia rufy holownika o burtę statku.
