RAPORT Z WYPADKU MORSKIEGO

zderzenie statków

„CORVUS J” i „BALTIC ACE”

na Morzu Północnym w dniu 5 grudnia 2012 r.

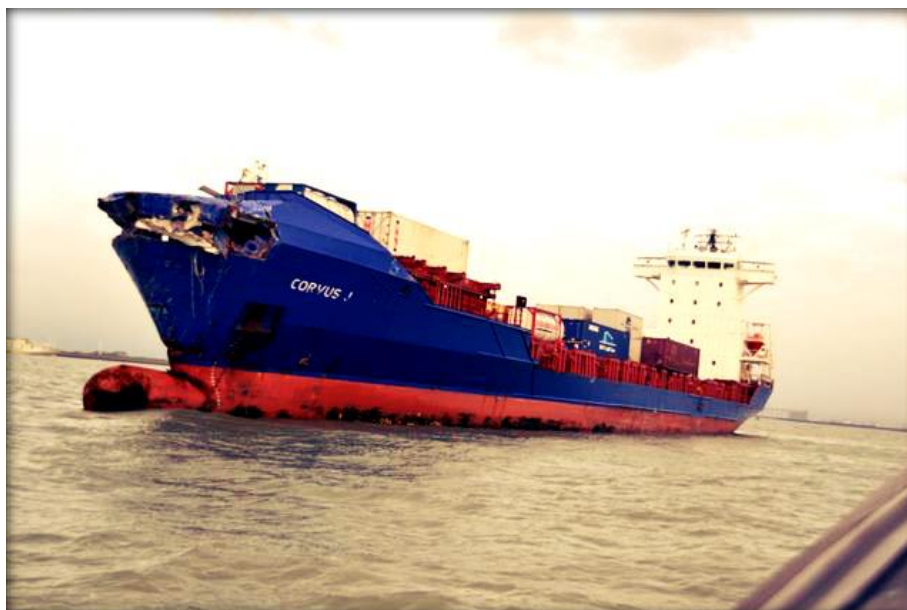
Zdjęcie nr 3.1: m/v CORVUS J po uszkodzeniu

Na statku Corvus J uszkodzony została gruszka dziobowa, przestrzeń magazynowa na lewej burcie nad gruszką oraz konstrukcja dziobu nad głównym pokładem.

Sprawdzono system sterowania statku i ustalono, że działa on prawidłowo. Ustalono, że sprzęt nawigacyjny i światła nawigacyjne również działały prawidłowo. Statkowi wydano zezwolenie na przejście do stoczni remontowej, gdzie przeprowadzono naprawę.

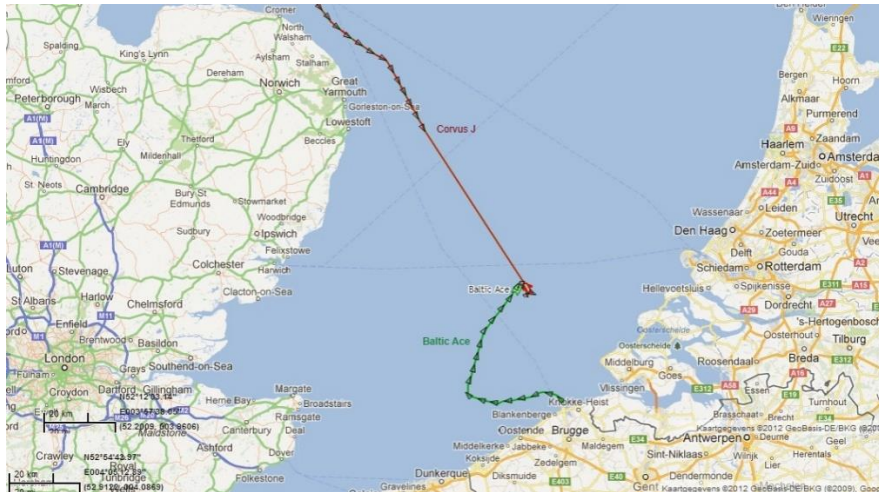
Zdjęcie 3.3 – Miejsce zderzenia

Przy tych prędkościach i kursach statków odległość między nimi zmniejszała się. Oficer wachtowy Baltic Ace przeszedł na sterowanie ręczne i wyłożył ster lewo na burtę, podczas gdy oficer wachtowy Corvus J wyłożył ster lewo na burtę i ustawił napęd cała wstecz. O 18.15 Corvus J zderzył się ze statkiem Baltic Ace na pozycji $\phi=51^{\circ} 51,9' N$, $\lambda=002^{\circ} 53,9' E$.
