# **PAŃSTWOWA KOMISJA BADANIA WYPADKÓW MORSKICH**

## **RAPORT KOŃCOWY 53/14**

### **BARKA ZBIORNIKOWA BA-MSR-7**

wypadnięcie za burtę i utonięcie pompiarza obsługującego barki zbiornikowe  
w porcie Świnoujście w dniu 10 grudnia 2014 r.

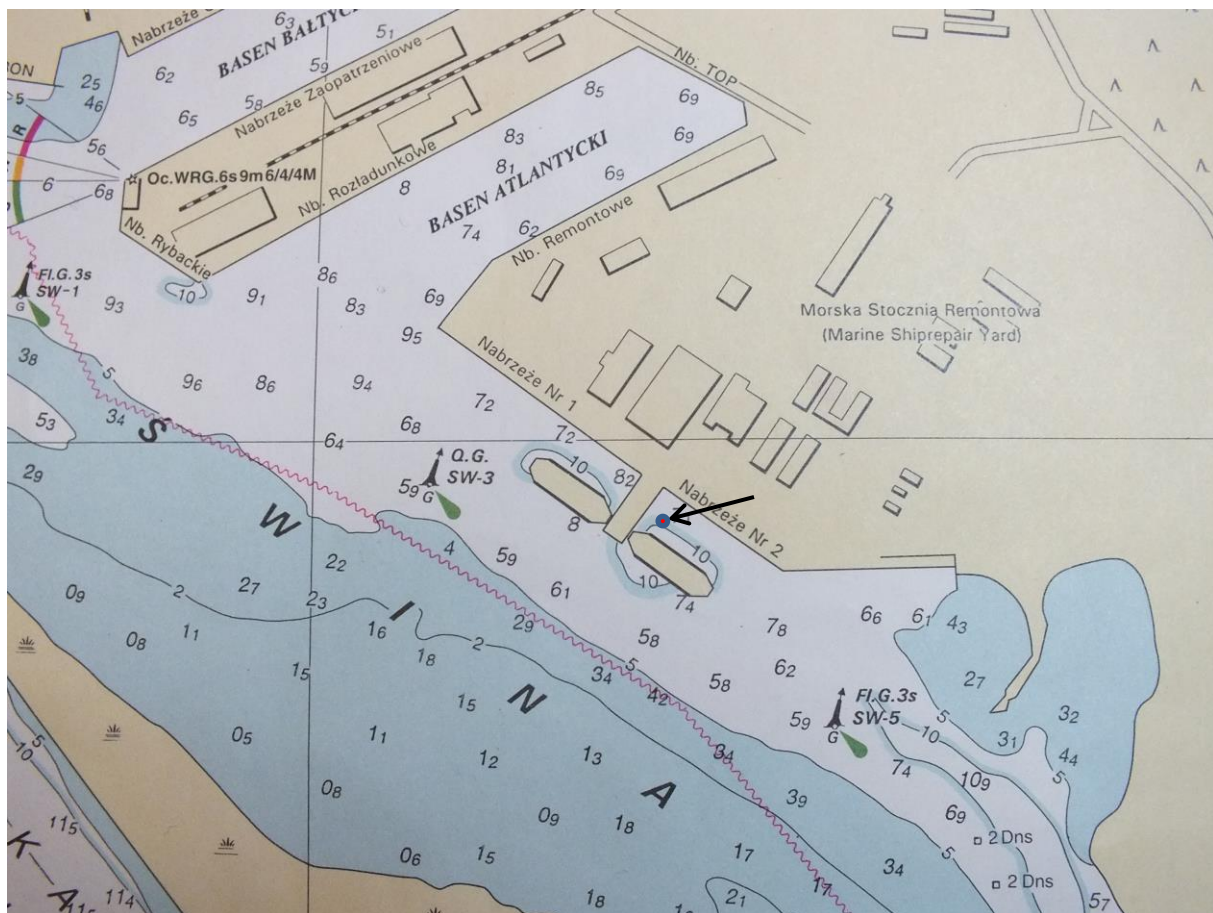
Zdjęcie nr 1. Fragment arkusza 9 zestawu map BHMW 3020 z zaznaczonym miejscem cumowania pontonu roboczego przy barkach zacumowanych do pirsu dokowego
