PAŃSTWOWA KOMISJA BADANIA
WYPADKÓW MORSKICH

RAPORT KOŃCOWY

**kutra rybackiego JAS - 57
Magdalena**

**Śmierć członka załogi kutra rybackiego wskutek
porażenia prądem**

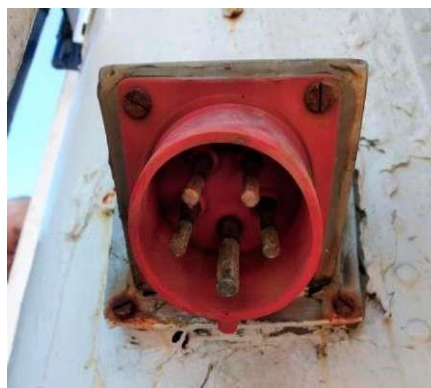
Zdjęcie nr 9 Gniazdo zasilania z lądu

Pomocniczą instalacją elektryczną zainstalowaną na kutrze JAS 57 jest instalacja prądu przemiennego. W jej skład wchodzi gniazdo zasilania z lądu wraz z okablowaniem. Umożliwia ono podłączenie zewnętrznym, przenośnym kablem, zasilania trójfazowego 3x400V 50Hz z nabrzeża do wspomnianego gniazda zasilania z lądu. Gniazdo to zainstalowane jest na przedniej części nadbudówki.

Dzięki takiemu rozwiązaniu, załoga kutra po zacumowaniu w porcie może wyłączyć silnik główny napędu jednostki. Zatrzymaniu ulega wówczas prądnica wałowa. Odbiory elektryczne mogą być zasilane jedynie z energii elektrycznej zgromadzonej w akumulatorach przez określony czas. Dla zapewnienia ciągłości zasilania odbiorów elektrycznych kutra załoga podłącza zasilanie z lądu poprzez gniazdo przedstawione na zdjęciu nr 9.

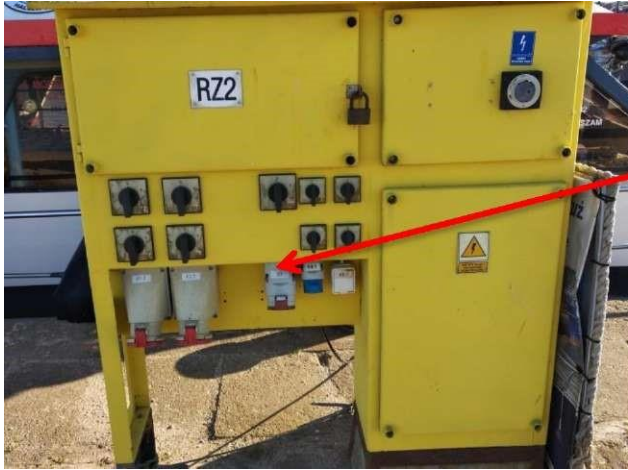
Rysunek nr 6 Przyłącze energetyczne, port Władysławowo

Gniazdo zasilania, do którego był podłączony kuter JAS 57 Magdalena w dniu 29.05.2019 roku

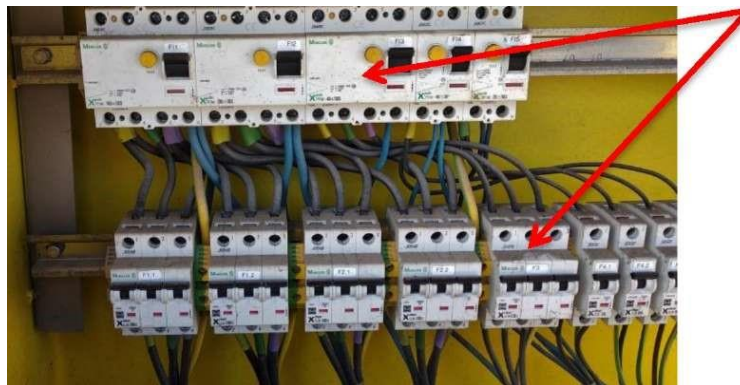
Rysunek nr 7 Zabezpieczenie obwodu gniazda 32 A zasilające kuter w dniu wypadku

- Wyłącznika różnicowo - prądowego F13 typu: Xpole PFIM 40/4/003, Moeller, prąd zadziałania tego wyłącznika wynosi 30mA,
- Wyłącznika F3 typu: Xclear CL S6 - C32/3.

Obwody zabezpieczenia gniazda zasilania 3x400V, 50Hz są przedstawione na rysunku nr 7.

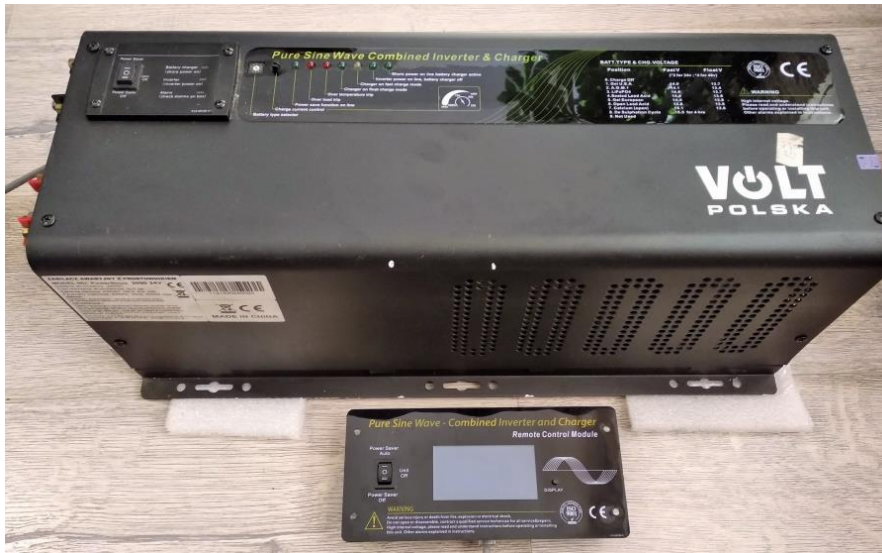
Zdjęcie nr 10 Przetwornica Power Sinus 3000 24V

Po zdemontowaniu z jednostki przetwornicy Power Sinus 3000 24V poddano ją badaniu, w warunkach zbliżonych do tych jakie panowały na kutrze, na możliwość wygenerowania na obudowie lub zaciskach zasilających niebezpiecznego napięcia elektrycznego prowadzącego do porażenia prądem elektrycznym członka załogi. Wyniki badania jednoznacznie wykazały brak takiej możliwości. Komisja stwierdziła jednocześnie, że przetwornica nie była prawidłowo uziemiona, została zainstalowana w pomieszczeniu, które nie spełnia wymagań określonych w Instrukcji obsługi urządzenia, a ponadto samo urządzenie nie spełniało wymagań klasyfikatora i jako takie nie powinno być zainstalowane na burcie statku.

Zasilacz Awaryjny dużej mocy Power Sinus, dystrybuowany przez firmę Volt Polska Sp. z o. o. i dalej zwany **przetwornicą Power Sinus 3000 24V** lub **przetwornicą** jest przedstawiony na zdjęciu nr 10.

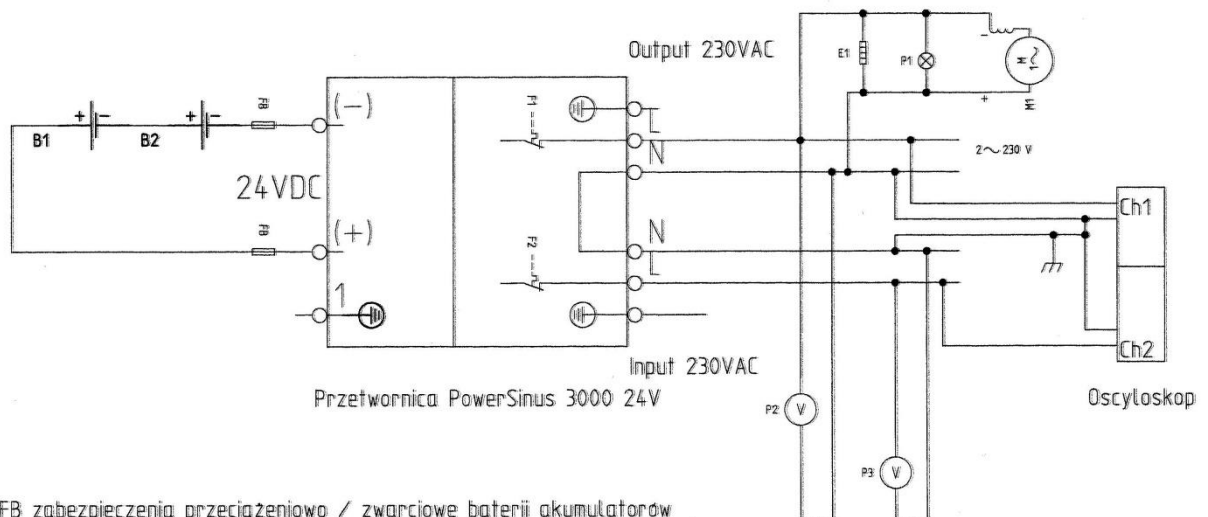
Rysunek nr 11 Schemat ideowy do analizy pracy przetwornicy

Elektryczny schemat ideowy służący do analizy pracy przetwornicy przedstawiony jest na rysunku nr 11

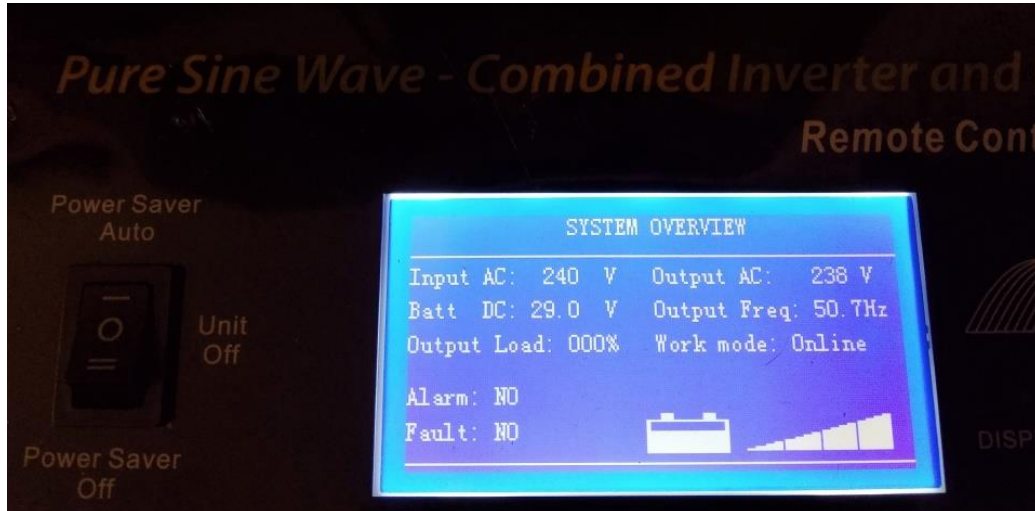
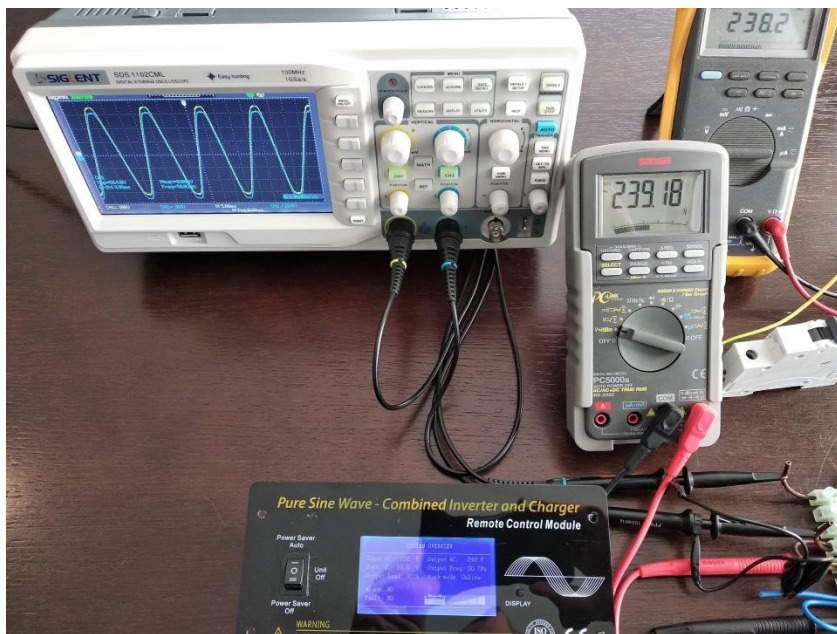
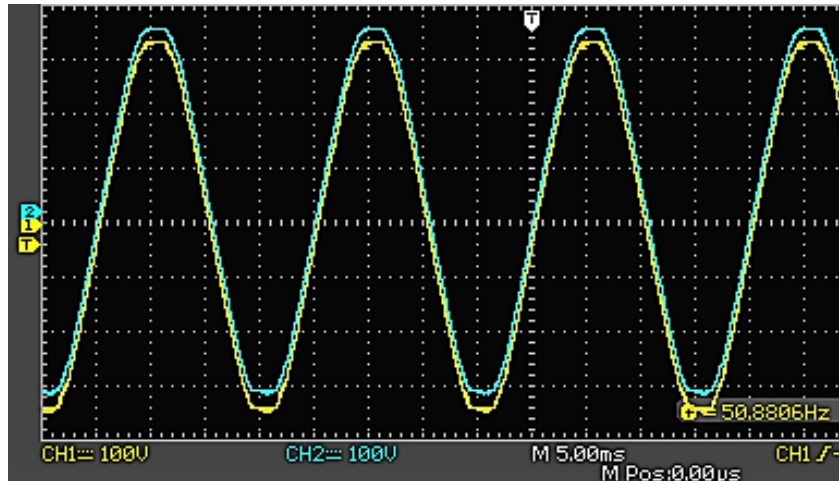
Zdjęcie nr 14 Wyniki Tryb pracy Power Saver Auto, $U_{wej}=230VAC$, $U_{wyj}=230V$, 50Hz
