# RAPORT KOŃCOWY

## 39/19

**Łódź rybacka KUŻ-102**

**Utonięcie członka załogi podczas cumowania  
jednostki w dniu 13 maja 2019 r. w Kuźnicy.**

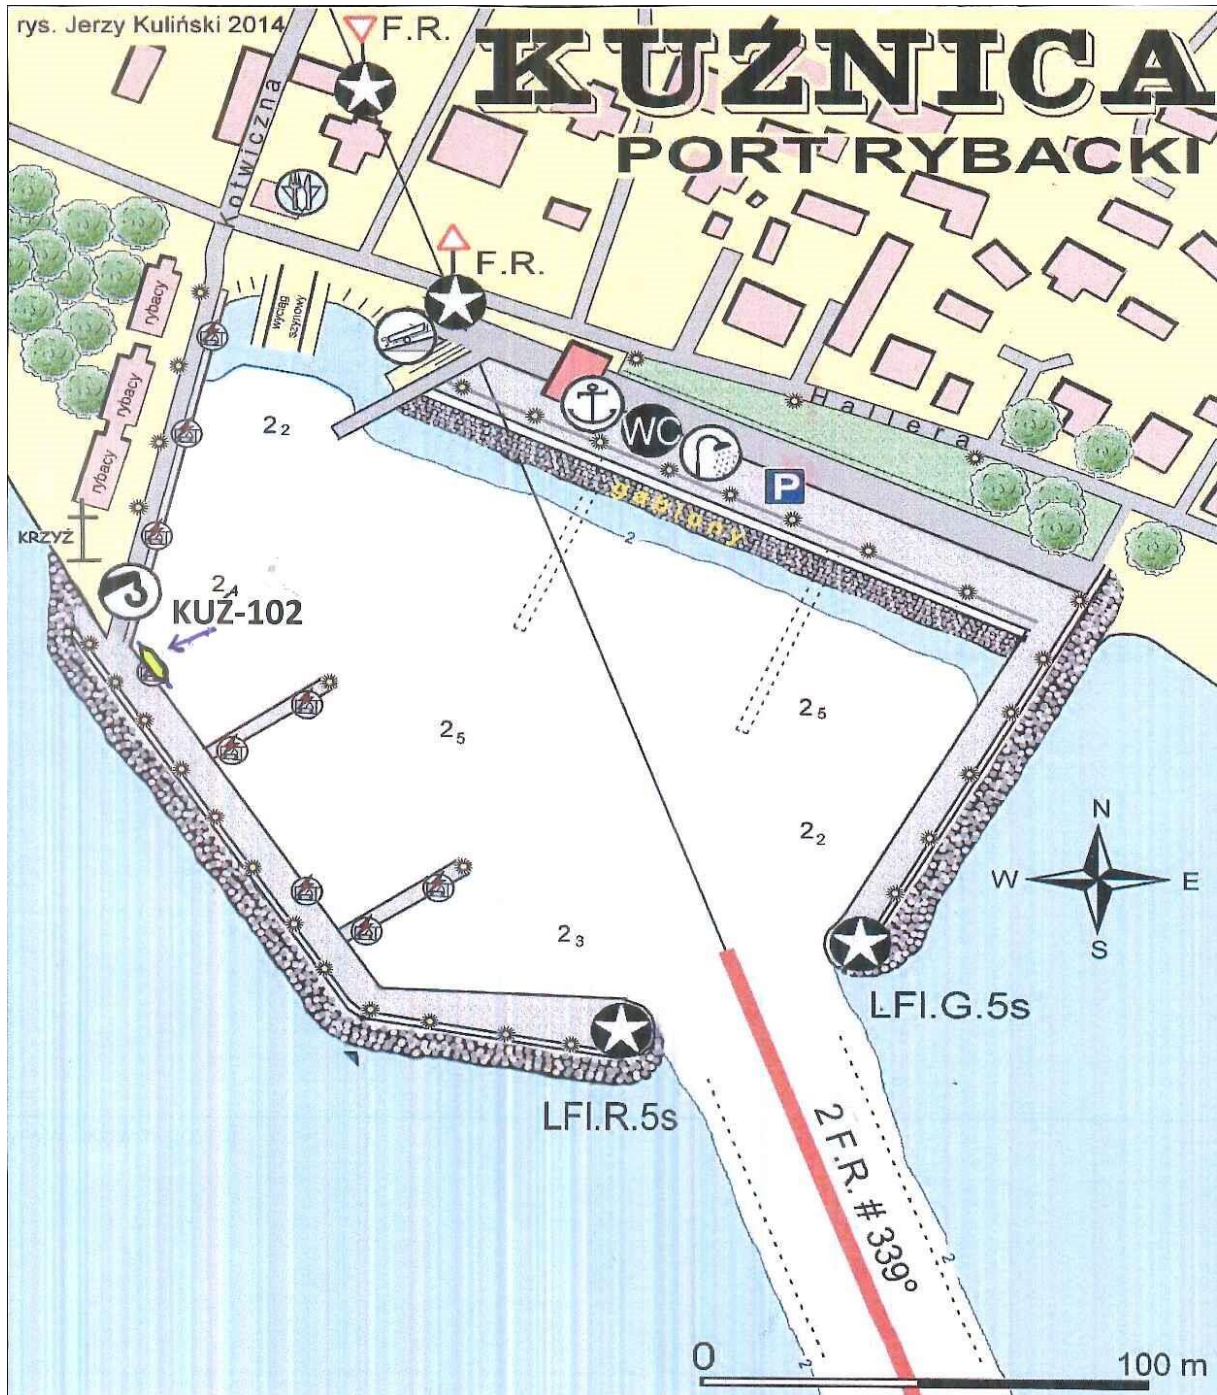
Rys.1- Plan portu rybackiego w Kuźnicy z zaznaczonym miejscem cumowania KUŻ-102

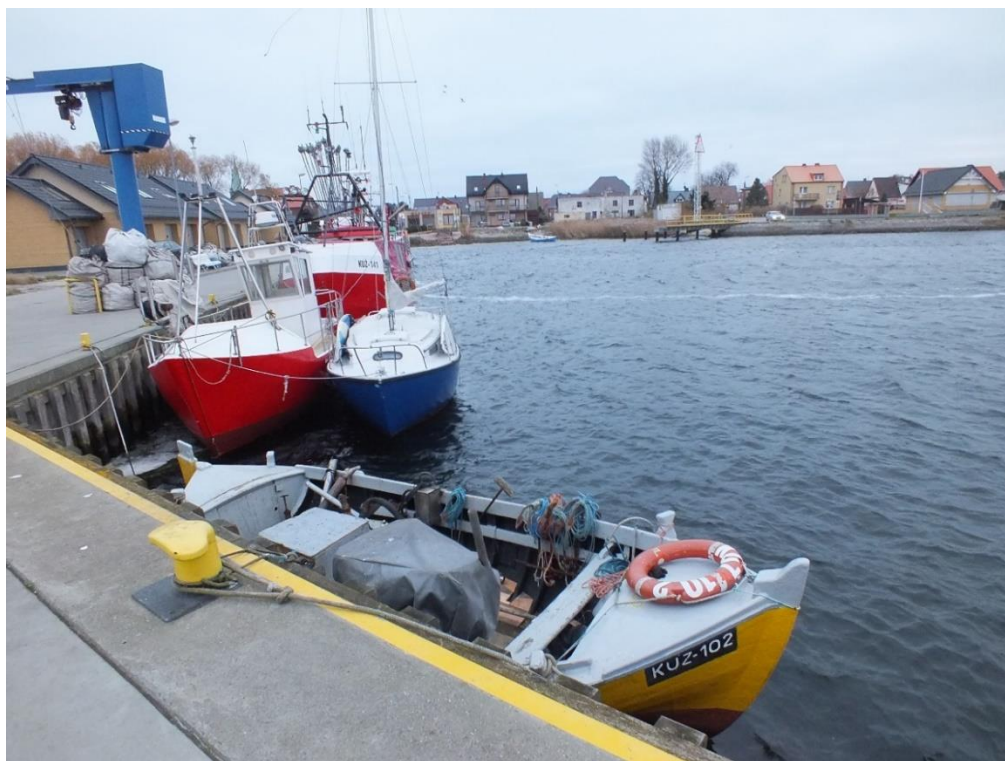
Zauważył to świadek zdarzenia, stojący na balkonie domu, po przeciwległej stronie basenu i zaczął alarmować głosem i gestami załogę kutra KUŻ-12, który wpływał w tym czasie do przystani.

*Zdjęcie 5 -Przystań Kuźnica i łódź KUŻ-102 z perspektywą domów, skąd został zauważony wypadek*
