PAŃSTWOWA KOMISJA BADANIA
WYPADKÓW MORSKICH

RAPORT KOŃCOWY

002/22

**Zatonięcie kutra rybackiego WŁA-67 na
Morzu Bałtyckim w dniu 9 stycznia 2022 roku**

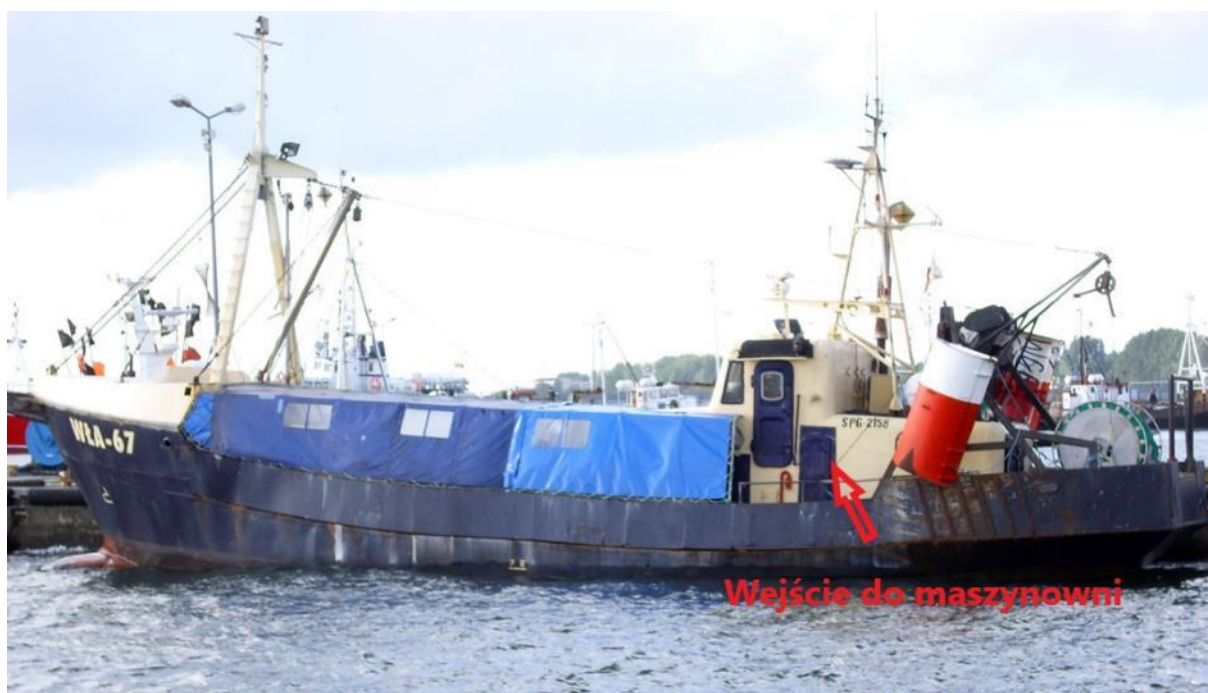
Rysunek 1. Wejście do maszynowni pokład główny - lewa burta

W dniu 9 stycznia 2022 roku około godz. 6 rano załoga kutra WŁA-67 odcumowała od nabrzeża w porcie rybackim Władysławowo i po opuszczeniu portu, jednostka skierowała się na łowisko na północ od Władysławowa⁸. Połowy szprota prowadzono siecią pelagiczną. Trałowano około 4.5 godziny i około godz. 12:30 rozpoczęto wybieranie włoka i załadunek złowionej ryby do ładowni. Podczas ładowania ryby, mechanik wypompał wodę ze zbiorników ładunkowych w części dziobowej, które pełniły rolę balastowo ładunkową. Około 23 ton złowionego szprota załadowano do czterech ładowni typu RSW⁹: trzech ładowni w części centralnej i jednej w części dziobowej. Około godz. 16:00 po załadunku ryby, uprzątnięciu sprzętu połowowego, mechanik zszedł do maszynowni w celu dokonania kontroli działania mechanizmów i po stwierdzeniu, że wszystkie mechanizmy działają prawidłowo, opuścił maszynownię zamykając za sobą drzwi wodoszczelne na lewej burcie. Kuter rozpoczął podróż powrotną do portu Władysławowo.

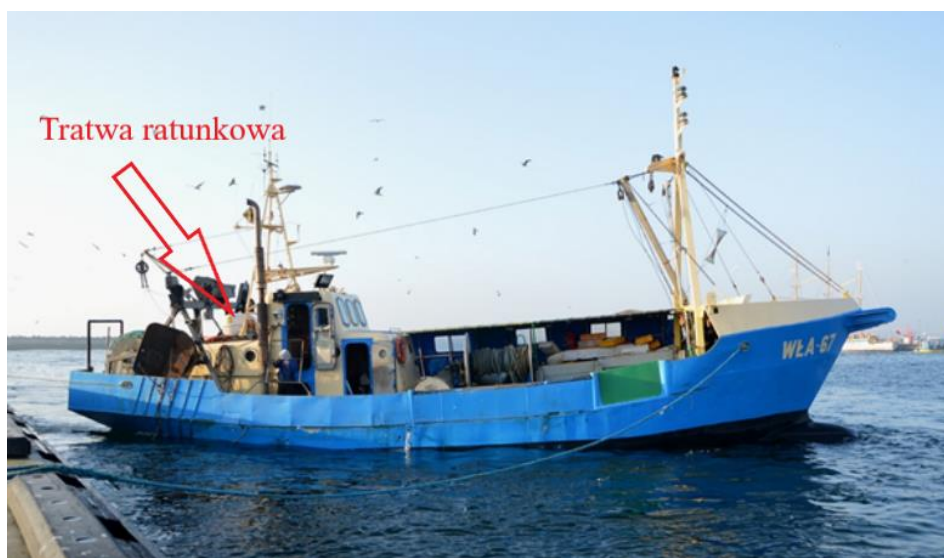
Rysunek 2. Miejsce zamocowania tratwy ratunkowej

Szyper rozkazał załodze przejść na pokład górny, w miejsce gdzie zamocowana była tratwa ratunkowa i polecił przygotować ją do wodowania. O godz. 17:01 przez VHF na kanale 16, wezwał pomoc, informując, że kuter ma awarię i tonie. Na komunikat wzywania pomocy, odpowiedział dyspozytor Polish Rescue Radio, któremu szyper podał dwukrotnie pozycję geograficzną kutra - „pięćdziesiąt cztery, pięćdziesiąt dziewięć i osiemnaście, dwadzieścia siedem”, z informacją, że kuter tonie, a załoga będzie ewakuować się do tratwy ratunkowej. Dyspozytor przekazał szyprowi, że statek ratowniczy Bryza, udaje się w miejsce zdarzenia. Dyspozytor Polish Rescue Radio, przekazał wiadomość do MRCK Gdynia. Do akcji ratowniczej skierowano statek ratowniczy Bryza, który o godz. 17:07 wyszedł w morze z portu Władysławowo, oraz śmigłowiec ratowniczy Marynarki Wojennej, który w tym czasie odbywał lot treningowy. Około godz. 17:07 szyper otworzył, uprzednio zwodowaną przez załogę tratwę ratunkową i załoga zajęła w niej miejsca.

Kiedy cała załoga była już w tratwie ratunkowej, mechanik odciął faleń tratwy w obawie, że może on zahaczyć o rener żurawika tonącego kutra. Woda w krótkim czasie zalała część rufową pokładu kutra, nastąpiło jego przegłębienie na rufę, a po chwili zatonięcie dziobem do góry. Około godz. 17:15 nastąpił zanik sygnału AIS¹⁰.

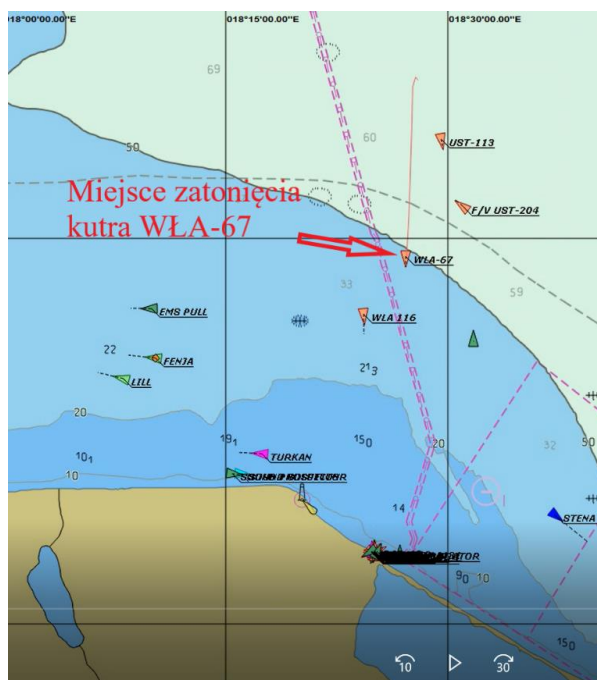
Rysunek 3. Miejsce zatonięcia WŁA-67

Wypadek kutra WŁA-67 wydarzył się, kiedy jednostka wracała z połowów i była około 11 Mm od portu Władysławowo, z około 23 tonami złowionego szprota. Wrak kutra, spoczywa na głębokości około 40 m.

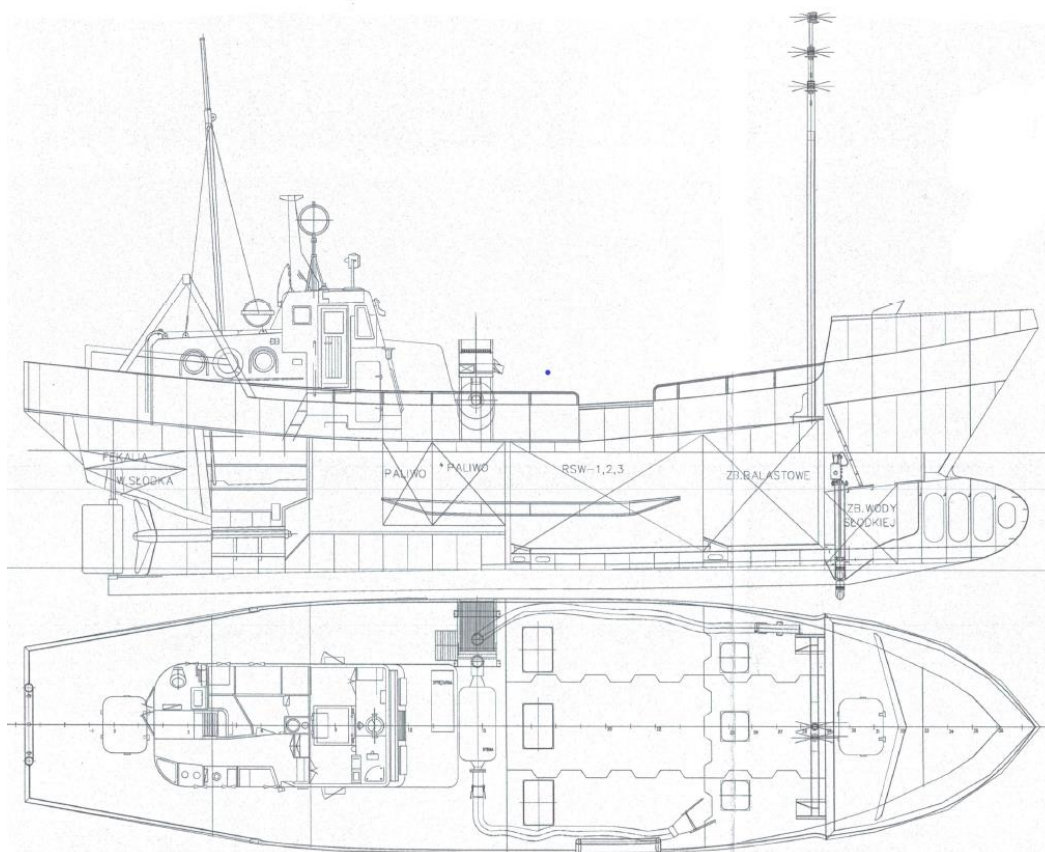
Rysunek 5. Plan ogólny kutra WŁA-67 po przebudowie

W trakcie prowadzonego badania Komisja ustaliła, że kuter rybacki WŁA-67 w 2011 r. został poddany przebudowie polegającej na przedłużeniu kutra o tzw. dwumetrową wstawkę w części centralnej, dodaniu gruszki dziobowej, stępek przechyłowych i wbudowaniu ładowni typu RSW.

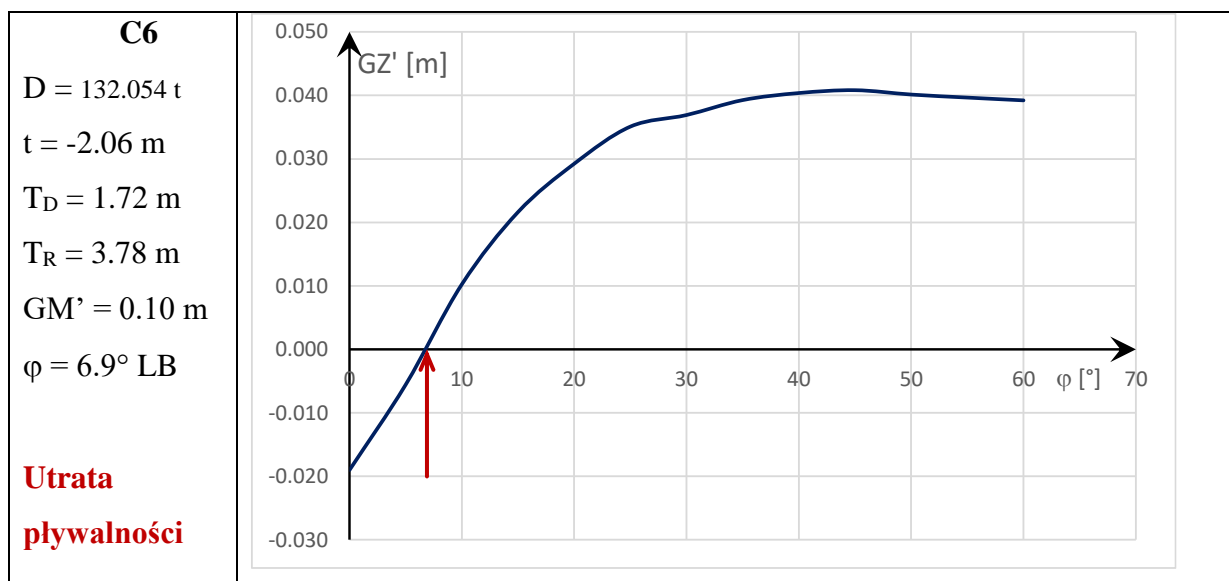
Biorąc pod uwagę, że woda do maszynowni najprawdopodobniej dostawała się z systemu wody morskiej chłodzącej silnik główny, na skutek uszkodzenia lub zsunięcia się złącza elastycznego, Komisja, przeprowadziła symulację i analizę statecznościową kutra WŁA-67 przy wskazanym przez załogę połowie ryby i stanie zalania przedziału maszynowego, który powodowałby utratę pływalności i zatonięcie kutra. Do analizy przyjęto średnicę otworu równą 3 cale (7.62 cm) odpowiadającą średnicy rurociągu do chłodzenia

Symulacja zalewania maszynowni kutra wykazała, że po upływie 38 min. woda morska osiągnęła dolną krawędź drzwi prowadzących do pomieszczenia załogi, przechył statku osiągnął ok. 6.5° na lewą burtę i statek tracił pływalność – rysunek poniżej. Całkowity czas zalewania (napływu wody) maszynowni wyniósł około 40 minut, co odpowiadało okresowi czasu pobytu mechanika w sterówce.

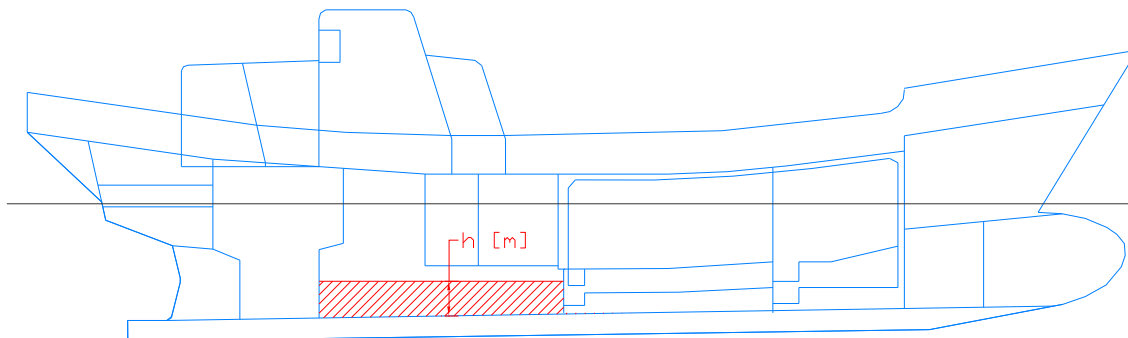
Rys. Wysokość zalania maszynowni – h [m]

Wysokość umieszczenia kingstonu założono na 0.20 m od PP. stąd początkowa wysokość słupa wody wynosi 2.00 m. W analizie zalewania maszynowni uwzględniono zmiany słupa wody wywołane zmianą zanurzeń statku. Wlot wody do wnętrza maszynowni przyjęto na 7.0 m od PR (kingston).

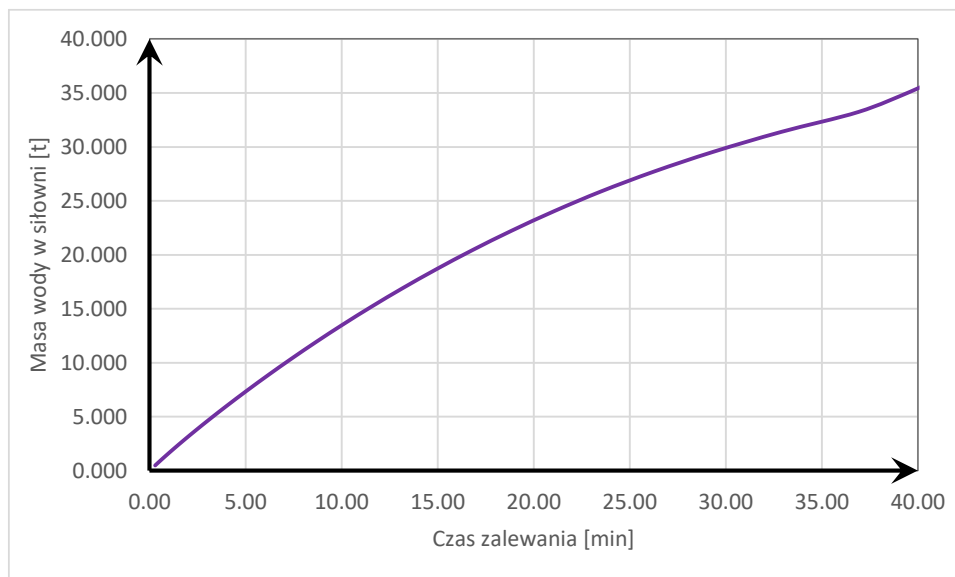
Rys. Masa wody w maszynowni w odniesieniu do czasu zatapiania

Całkowity czas zalewania wyniósł 40.4 min.

Uzyskana wartość odpowiada z wysłuchaniem załogi, co do czasu zatapiania kutra.

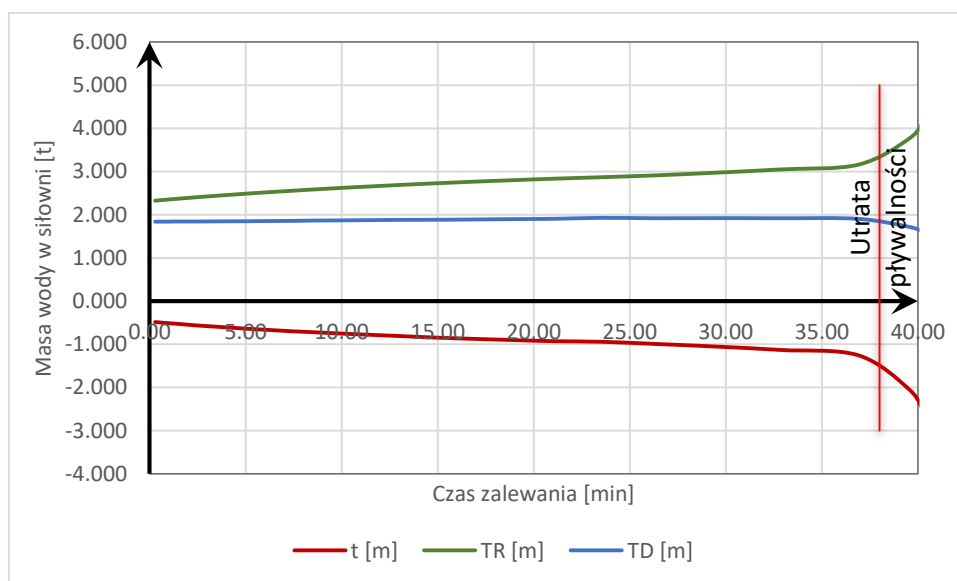
Rys. Przeglębienie i zanurzenia statku na dziobie i rufie podczas zatapiania

Od 36 min. następuje zwiększenie przyrostu przeglębienia na rufę na skutek wejścia pokładu do wody.

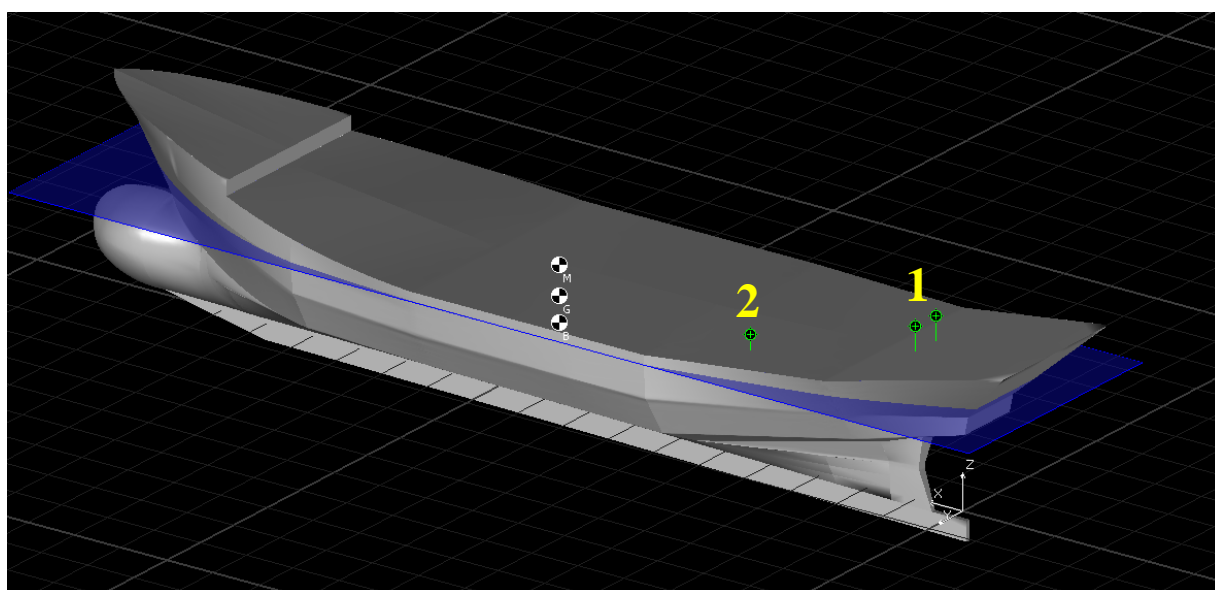
Rys. Punkty zalewania kutra WŁA - 67

Punkt 1: Drzwi do kambuza (Informacja o Stateczności, str. 50): $x = 0.80$ m, $y = \pm 0.30$ m, $z = 3.40$ m

Punkt 2: Drzwi do maszynowni: $x = 3.50$ m, $y = \pm 1.45$ m, $z = 3.40$ m

W około 38 min. wchodzi do wody dolna krawędź drzwi do pomieszczenia załogowego i statek traci pływalność.

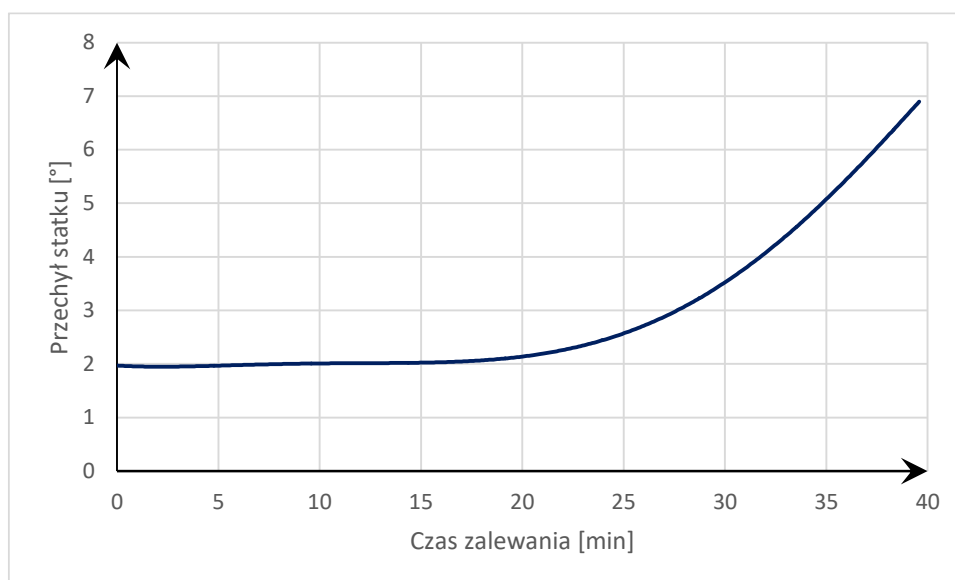
Rys. Przechyl statku w czasie zalewania maszynowni.

Lp.	Stan	h [m]	T [m]	t [m]	TD [m]	TR [m]	GM [m]	GM' [m]	φ [°]
1	C0	0.00	2.08	-0.48	1.84	2.32	0.77	0.70	2.0
2	C1	0.50	2.10	-0.52	1.84	2.36	0.87	0.78	1.9
3	C2	1.00	2.17	-0.64	1.85	2.49	0.93	0.71	2.0
4	C3	1.50	2.27	-0.78	1.88	2.66	0.98	0.67	2.0
5	C4	2.00	2.31	-0.92	1.91	2.83	0.98	0.62	2.2
6	C5	2.50	2.49	-1.26	1.91	3.16	0.48	0.23	5.8
7	C6	2.60	2.71	-1.91	1.75	3.67	0.27	0.10	6.9
