PAŃSTWOWA KOMISJA BADANIA
WYPADKÓW MORSKICH

RAPORT UPROSZCZONY

044/22

Pożar na statku rybackim w wyłącznej strefie
ekonomicznej Mauretanii w dniu 29 maja 2022 roku.

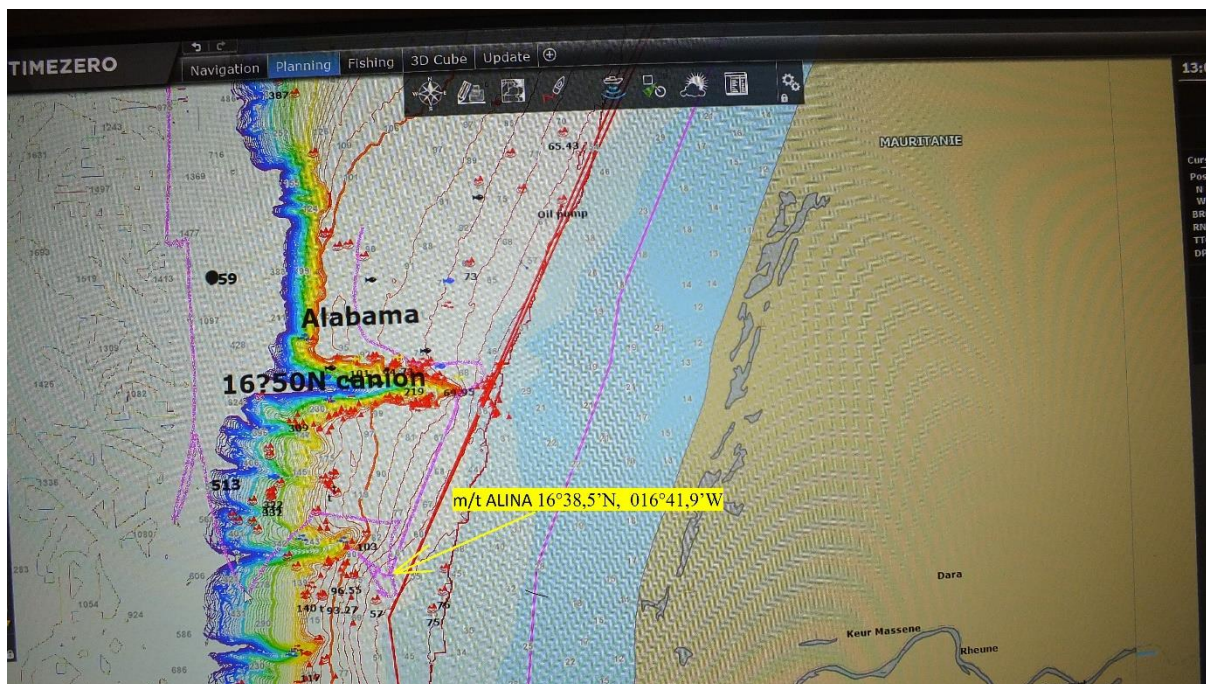
W dniu 29 maja 2022 roku ok. godz. 22:50 LT¹ na statku rybackim „Alina” bandery polskiej połowiącym ryby na wodach przybrzeżnych Mauretanii wybuchł pożar.

Fot. 1. Obraz ruchu statku (różowa linia) i pozycji gdzie wybuchł pożar (TIMEZERO Map)
