RAPORT KOŃCOWY

084/22

**statek ratowniczy
WIATR**

**Uderzenie w nabrzeże portowe portu wojennego na
Helu w dniu 11 lipca 2022 r.**

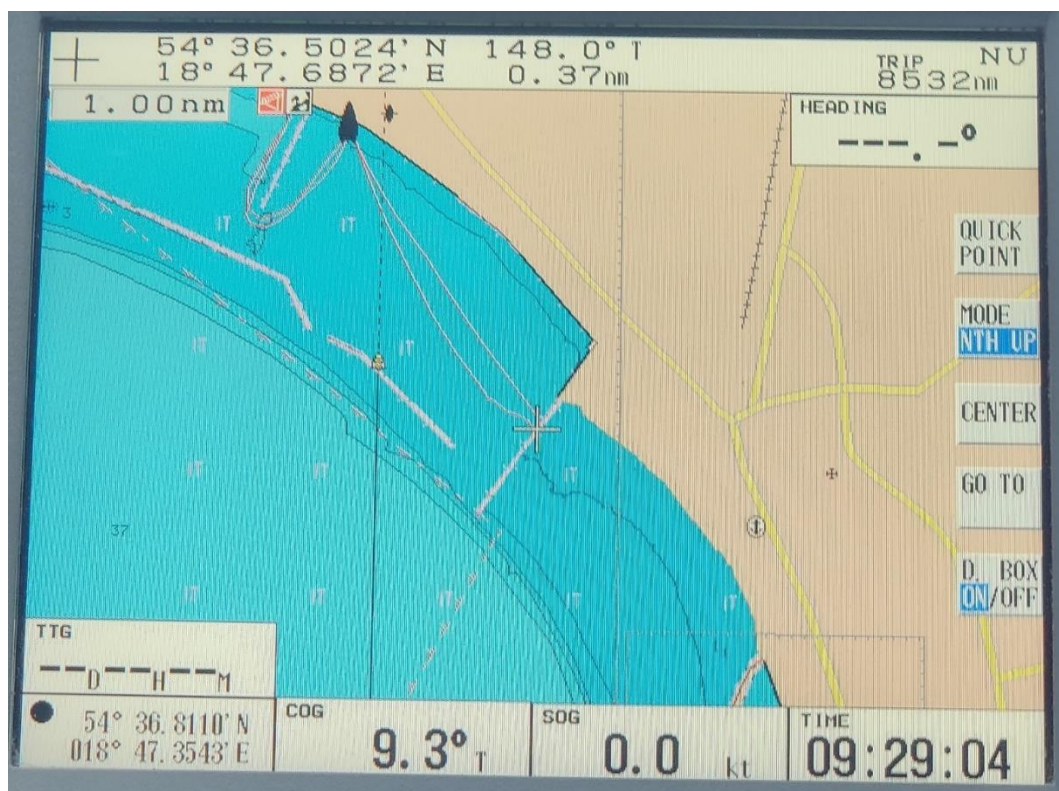
Rysunek nr 2. Trasa jednostki Wiatr zarejestrowana na ploterze.

Kapitan manewrował jednostką zadając kursy i prędkości, starszy oficer przy użyciu plotera nawigacyjnego, planował podróż jednostki. Początkowo kapitan zaplanował wyjście z basenu pomiędzy główkami falochronu znajdującego się na wprost bazy SAR (pozycja 1 na rysunku 1). Szybko jednak swoje zamiary skorygował, gdyż przypomniał sobie, że w dzień widział tam znaczniki sieci rybackich. Skierował on jednostkę do wyjścia znajdującego się na południowy wschód od bazy (pozycja 2 na rysunku 1). W związku z panującymi warunkami (ciemna noc) kapitan zwrócił się do oficera z prośbą o zmniejszenie jasności plotera, równocześnie oficer pokazał mu na tym ploterze, że prom Stena Nordica znajduje się na innej pozycji niż została im przekazana. Drugi marynarz zajął miejsce na fotelu znajdującym się za fotelem kapitana i usłyszał przez interkom, że drugi marynarz wspomniał coś o pracy silnika. Uwaga wszystkich członków załogi została zakłócona. Oficer prowadził rozmowę z kapitanem na temat planowanej trasy.

Żaden z członków zespołu ratowniczego nie zapiął pasów bezpieczeństwa. W tym czasie jednostka przepłynęła około 3,4 kabla i około godz. 01:05 uderzyła w nabrzeże (pozycja 3 na rysunku 1).
