PAŃSTWOWA KOMISJA BADANIA  
WYPADKÓW MORSKICH

# RAPORT KOŃCOWY

## 028/23

Alizja promu „Stena Nordica” z zacumowanym produktowcem „Bull Kangean” w czasie manewrów na terenie Gdańskiej Stoczni Remontowej w dniu 3 marca 2023 r.

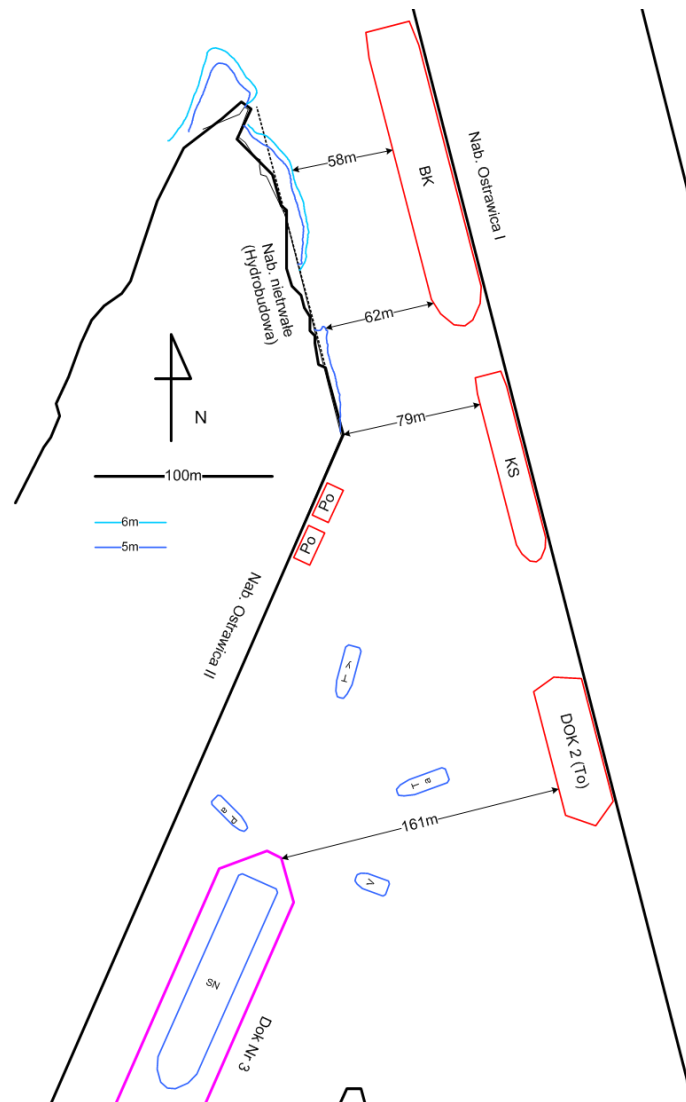
Rys. 1 – Dostępny akwen manewrowy

Sytuację przed rozpoczęciem manewrów i wymiary dostępnego akwenu manewrowego dla przyjętej izobaty  $H = 6\text{m}$  przedstawiono na rysunku 1<sup>3</sup>. Przyjęto zapas wody pod stępką jako 1m dla manewrujących holowników z uwagi na specyficzny napęd oraz konieczność zachowania odpowiedniego zapasu do dna ze względów manewrowych. Bezpieczną izobatą dla holownika „Tytan” stała się izobata 6 m oznaczona na poniższym rysunku niebieską linią.

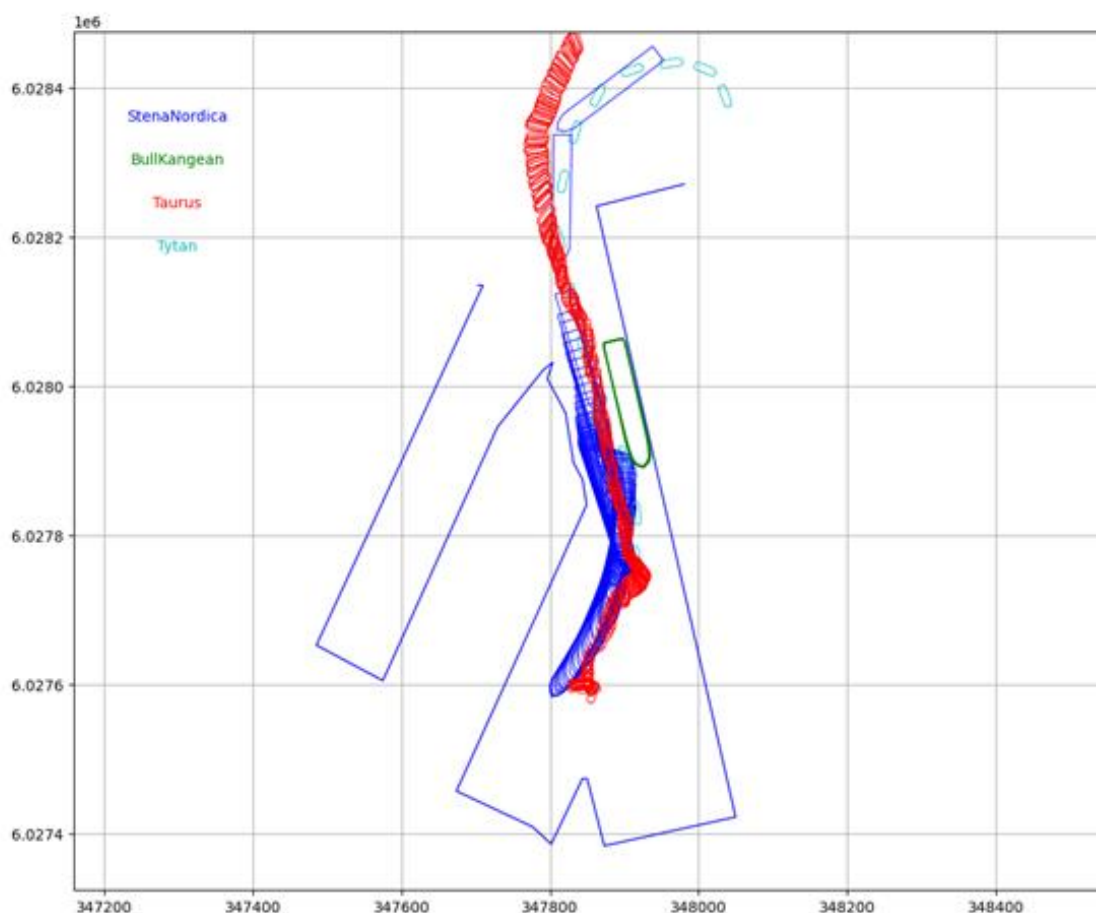
Rys. 2 - . Odtworzenie przejścia zestawu holującego statek SN za pomocą połączonych informacji AIS i VDR statku SN od 1:24:30 do 1:32:00 LT/SN (układ UTM, siatka co 200m)

Połączone dane z AIS i VDR przedstawiono na poniższym rysunku (rys. 2).

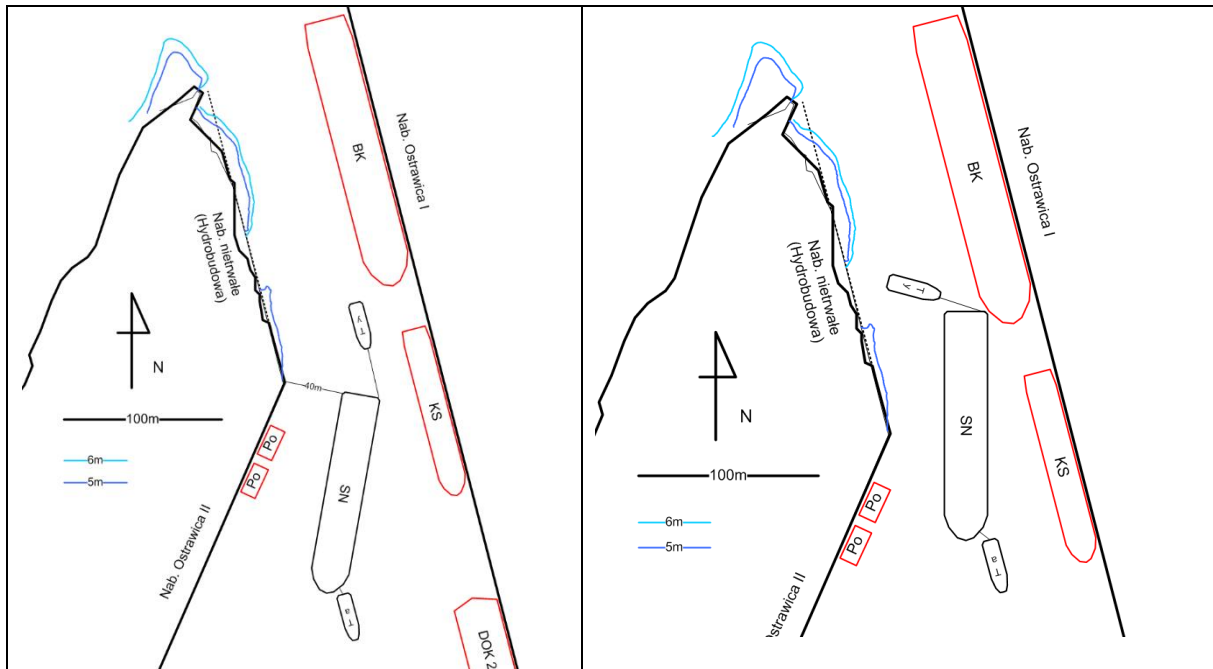
Rys. 8 – Odtworzenie sytuacji manewrowej Etap 2

W tym przypadku ASD na dziobie (tj. zamykający zestaw) mógłby bardziej aktywnie manewrować kursem jednostki idąc naprzód (przedstawiono to na rys. 8).

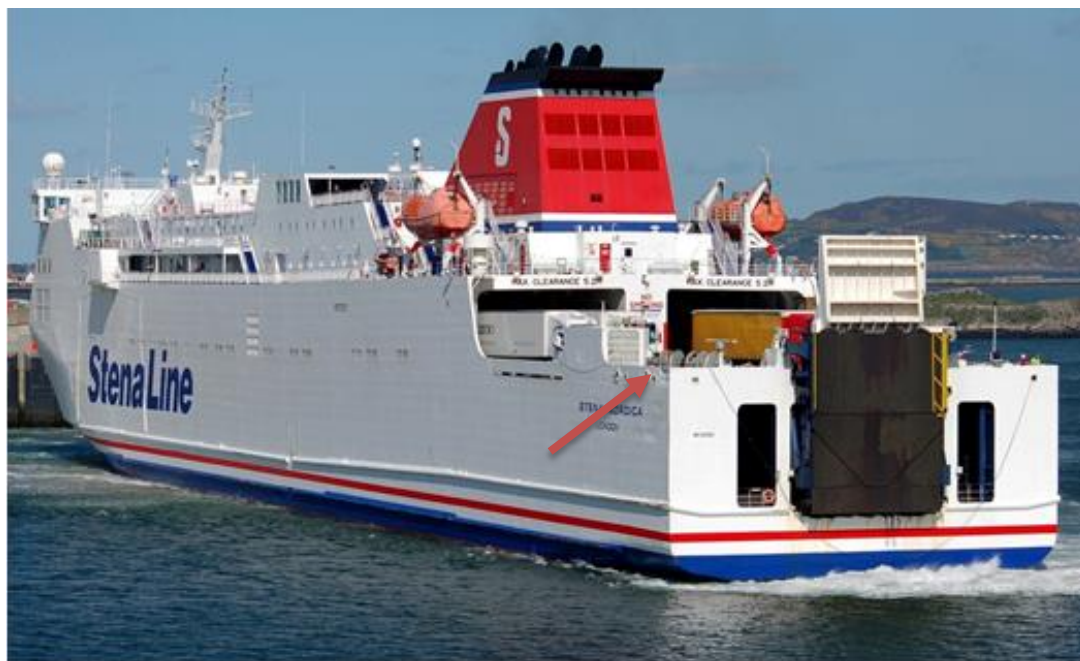
Statek „Stena Nordica” posiada rampę na rufie i furtę dziobową, przez co brak jest kluz centralnych typu Panama. Na zdjęciach 5 i 6 widać dostępne kluzy burtowe do cumowania/holowania odpowiednio na rufie i dziobie. Do holowania na rufie używana była

duża kluza oznaczona czerwoną strzałką. Do holowania na dziobie używana była duża kluza oznaczona również czerwoną strzałką (po lewej burcie).

*Zdjęcie 5 - Układ kluz i rampa rufowa na lewej rufie „Stena Nordica”  
([www.shipspotting.com](http://www.shipspotting.com), autor: Willie Ryan) – przed przebudową tj. bez tzw. Duck Taila na rufie.*

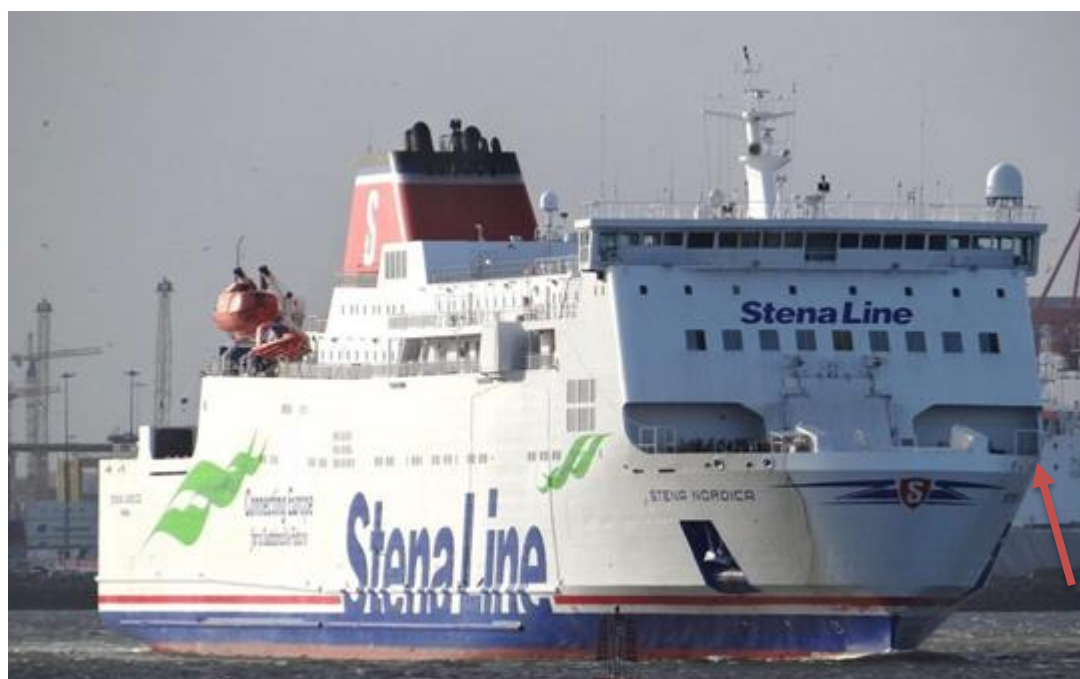
*Zdjęcie 6 - Układ kluz i furta dziobowa na prawym dziobie „Stena Nordica”  
([www.niferry.co.uk](http://www.niferry.co.uk), autor: David Faerder)*

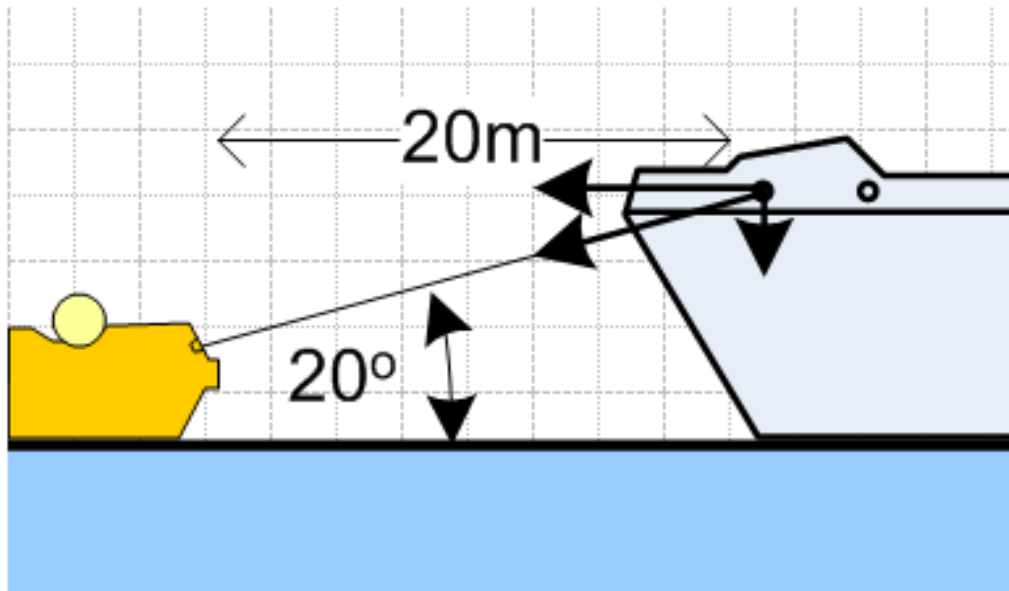
Rys. 12 - Określenie kąta liny holowniczej dla „Taurusa” (na podstawie AIS hol był krótszy od 20m)

Analizując pionowe kąty lin holowniczych „Tyтана” i odległości holu określone za pomocą AIS wynoszące ok. 30m, oraz znając wysokości kluz (SN ok. 10m Tytan ok. 3m), można określić kąt patrzenia liny (rys.8). Wynosił on ok. 10 stopni co jest wielkością dopuszczalną. Przy linie skróconej do minimalnej, tak jak miał „Taurus” (<20m), kąt w dalszym ciągu nie jest duży i wynosi >15 stopni (rys. 4).

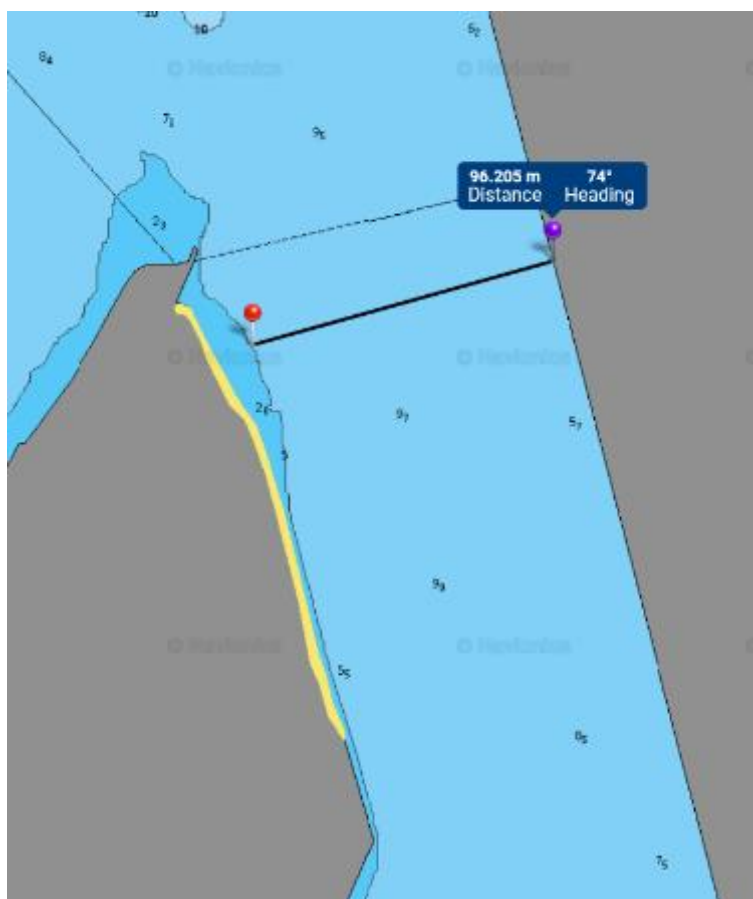
Rys. 20 - . Sytuacja batymetryczna w rejonie zdarzenia, zaznaczono izobatę  $H=5m$  (mapa Navionix/Garmin)(mapa nawigacyjna Navionics/Garmin dostęp przez [www.navionics.com](http://www.navionics.com) dn. 14.09.2023)

Na podstawie sondaży pozyskanych z UMG, wykonanych prawdopodobnie przez GSR oraz sondaży na mapie nawigacyjnej Navionix (rys. 20) można zauważyć, że:

1. na dnie w rejonie całego nab. Hydrobudowy mogą występować kamienie służące do zabezpieczania brzegu,
2. pozostałości płyt nabrzeża w rejonie środkowym nab. Hydrobudowy częściowo zagłębione wpadają do wody,

3. w wodzie, na zdjęciach satelitarnych ([www.geoportal.pl](http://www.geoportal.pl)), widać pozostałości ścianki nabrzeża pod wodą.

Nabrzeże Hydrobudowy nie służy do cumowania przy nim statków i jest w stanie zaawansowanej i postępującej destrukcji. Zagroza nawigacji poprzez niekontrolowane zsuwanie się jego elementów w nurt kanału na Ostrawicy I. Kamienie wykorzystane do prowizorycznego zabezpieczenia nabrzeża zagrażają napędowi holowników i kadłubom statków.

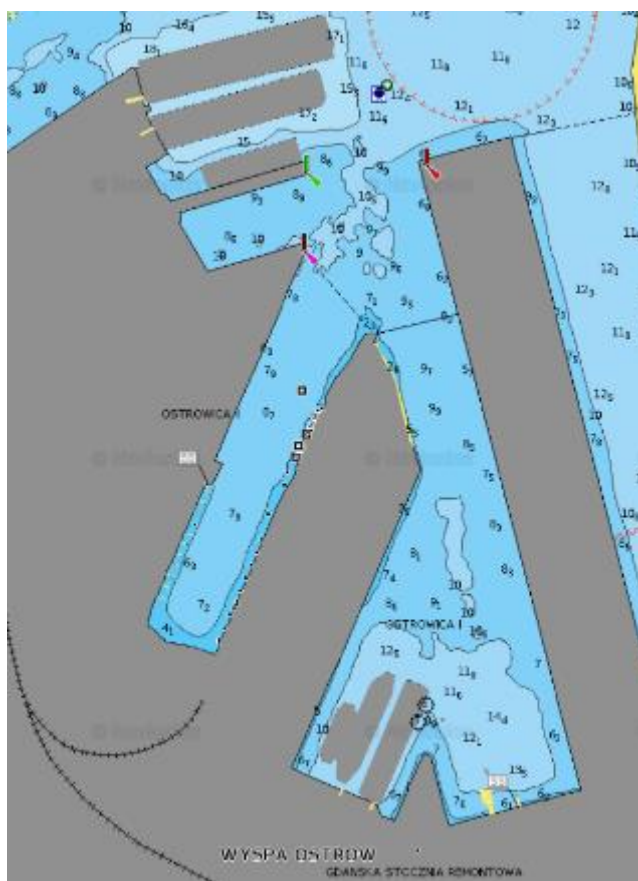
Rys. 21 - Oznakowanie nawigacyjne rejonu inwestycji  
(mapa nawigacyjna Navionics/Garmin dostęp przez [www.navionics.com](http://www.navionics.com) dn. 14.09.2023r.)

Głównymi elementami obecnego oznakowania nawigacyjnego są 3 światła zlokalizowane na narożnikach wejścia do basenu Ostrawica I (rys. 20). Nie były wykorzystywane do nawigacji i nie miały one wpływu na zdarzenie.

Nabrzeża i rejon stoczni GSR są doskonale oświetlone w nocy przez reflektory przemysłowe. Nab. Hydrobudowy jest nieoświetlone, oprócz narożnika południowego i północnego. Narożnik południowy pomalowany jest farbą żółtą.
