PAŃSTWOWA KOMISJA BADANIA
WYPADKÓW MORSKICH

RAPORT KOŃCOWY

048/23

Kolizja jednostek na obrotnicy przy Polskim Haku w porcie
w Gdańsku w dniu 7 maja 2023 r.

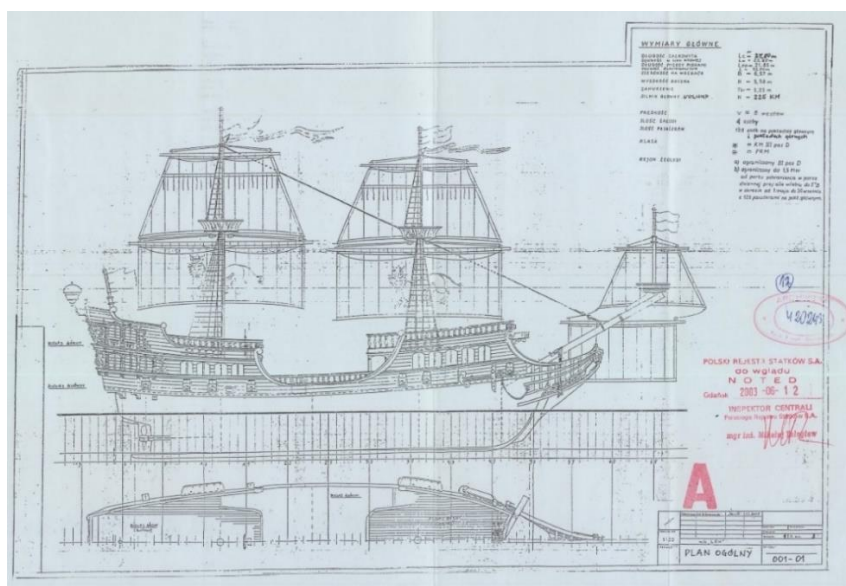
Rys. 1 – Plan ogólny statku „Lew” po przebudowie.

W 2003 r. kuter został przebudowany w Stoczni Gryf Sp. z o.o. w Łebie na statek pasażerski mogący przewozić 125 pasażerów, stylizowany na XVII-wieczny galeon o nazwie „Lew”. Projektanci zmian zachowali wprawdzie zamierzone stylizowanie, ale ograniczenia wynikające z konstrukcji statku i miejsca z którego manewruje się statkiem odbiegają od rozwiązań widocznych na galeonach.

Konsekwencją przyjęcia i wykonania takiej konstrukcji jest ograniczona widoczności (martwe sektory widoczności) jaką ma sterujący statkiem ze stanowiska kierowania jednostki.

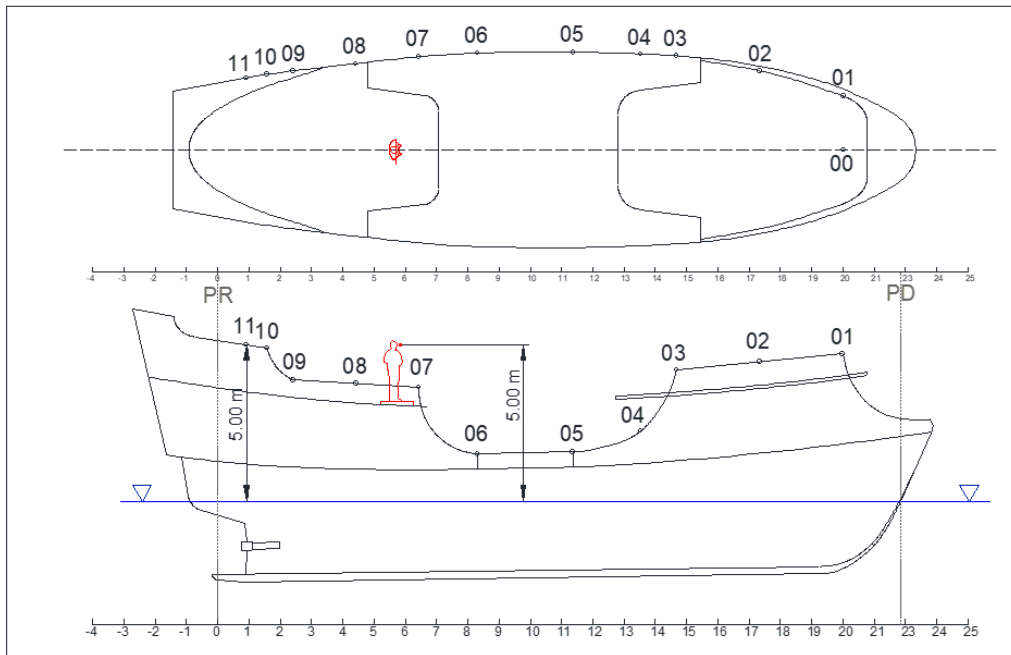
Rys. 7 - Pozycje punktów charakterystycznych przesłaniających widok sternikowi

10. Obliczenia zakresu martwej strefy widoczności wykonano dla wybranych punktów przesłaniających widok sternikowi (rys. 7).
11. Pozycje punktów przesłaniających widok sternikowi określono na podstawie planu ogólnego statku LEW (Rys. 1).

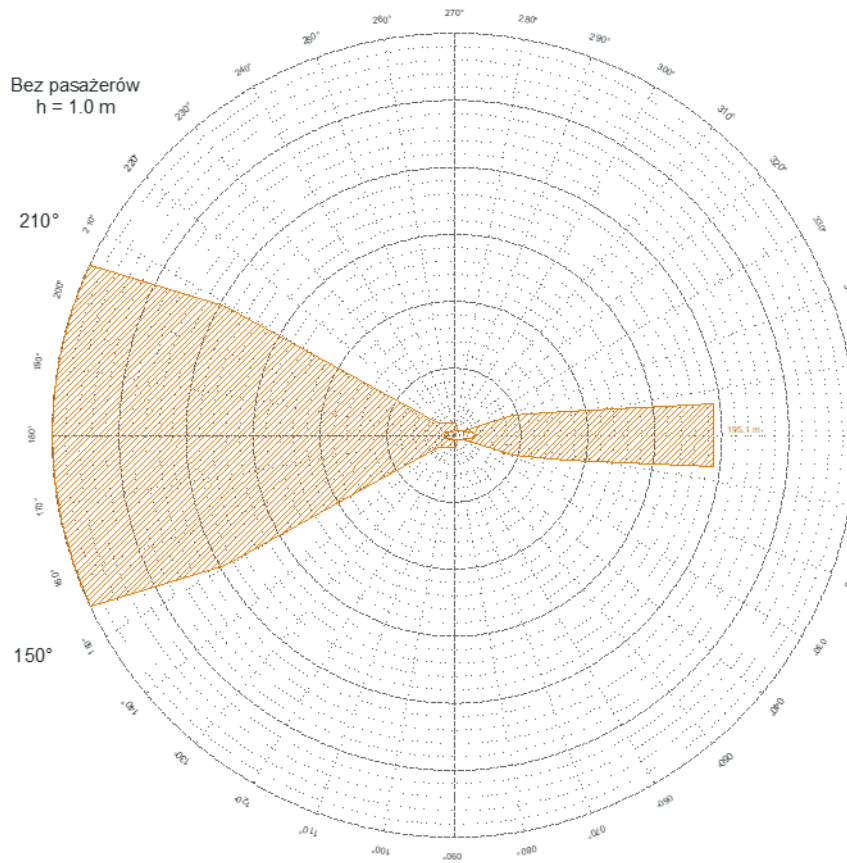
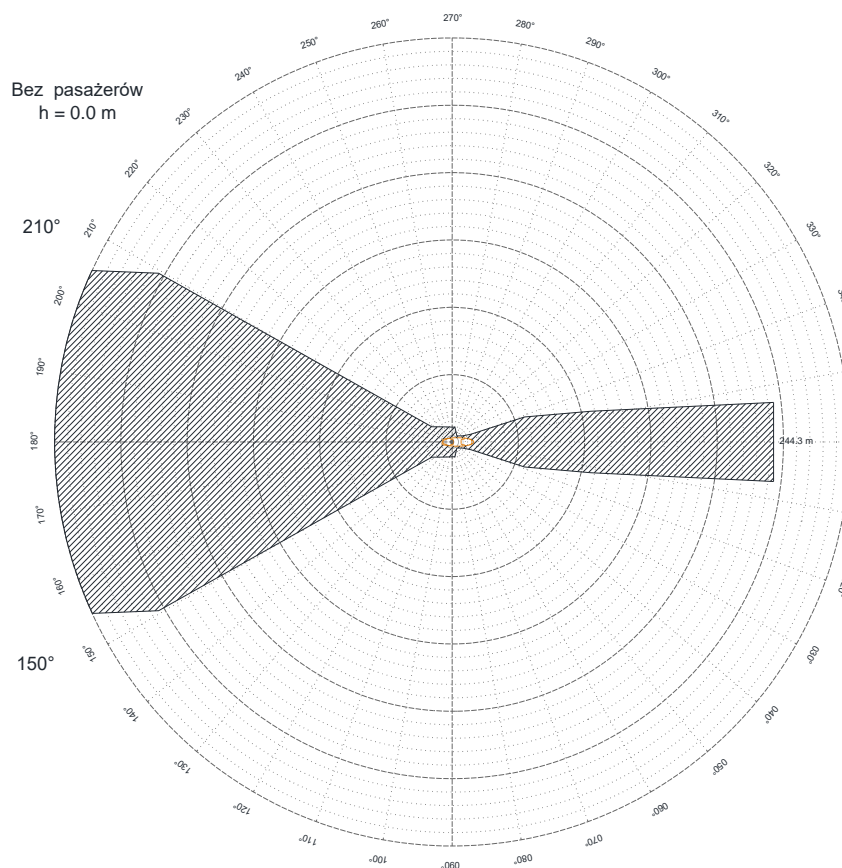
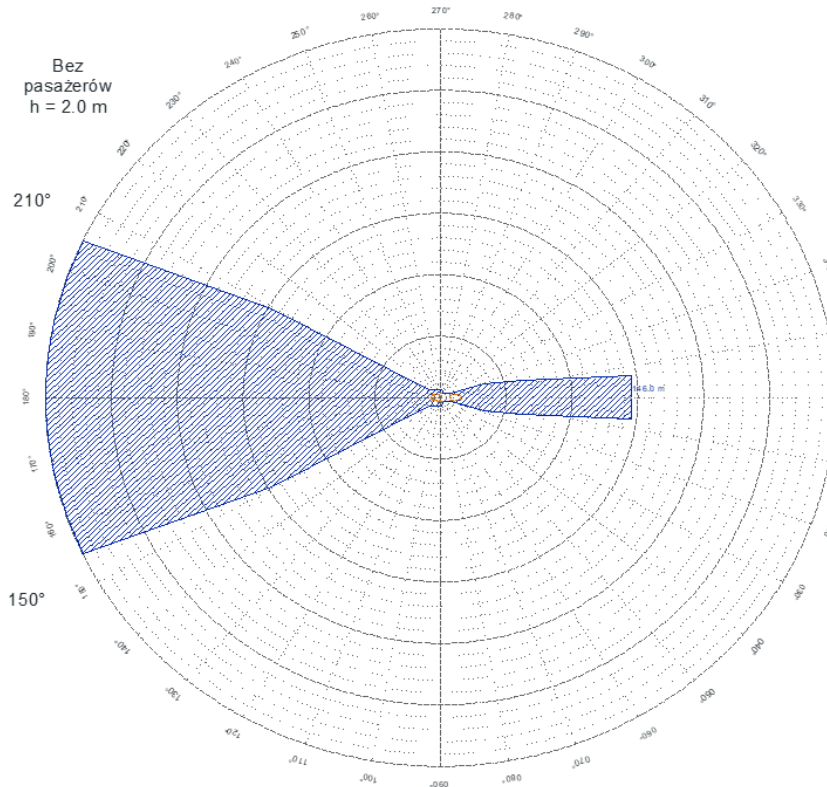
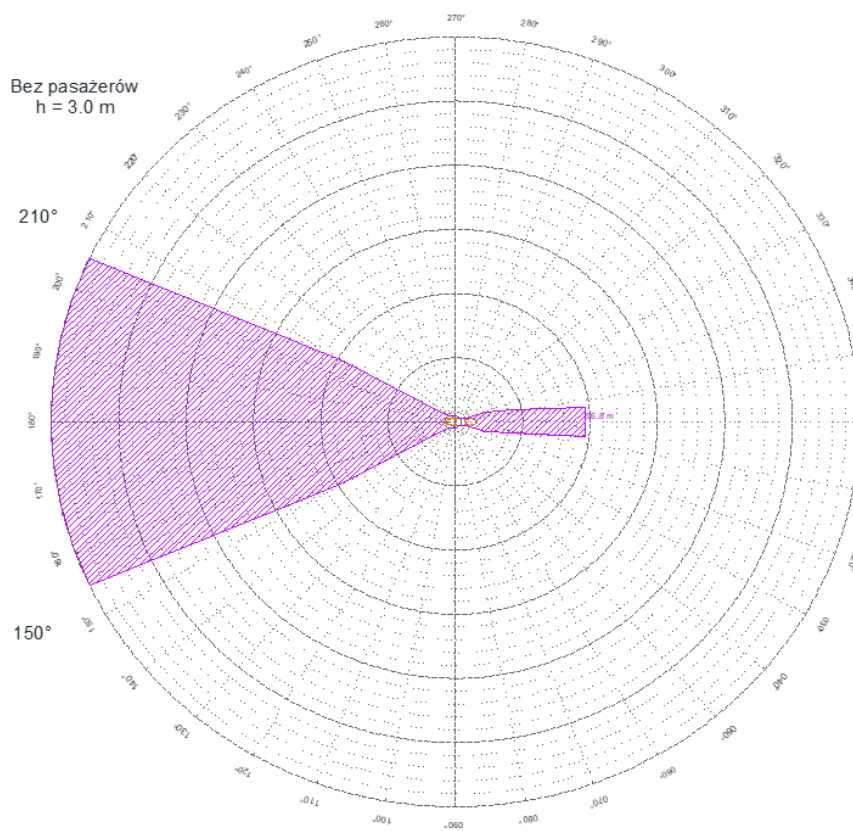
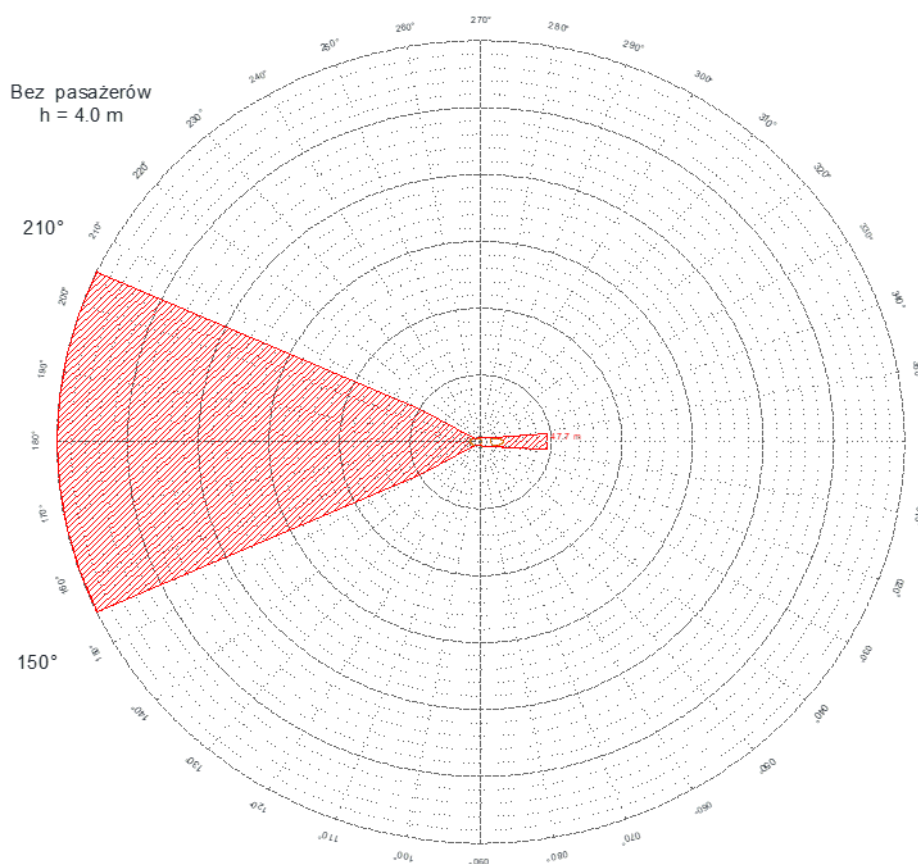
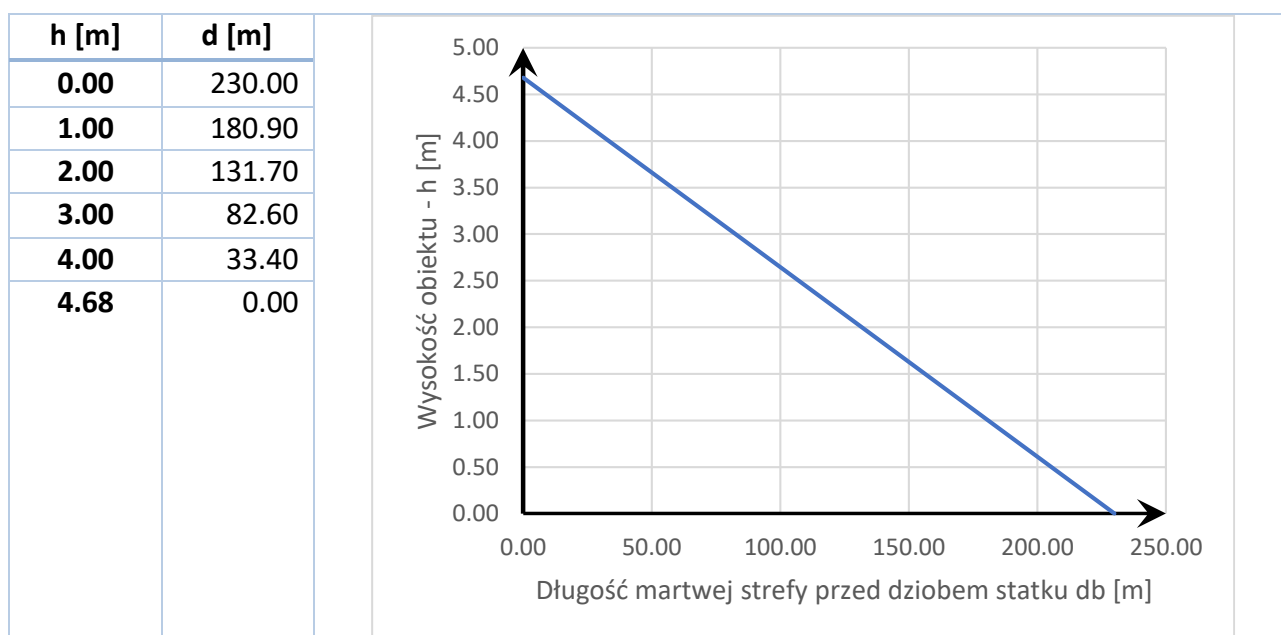
Na kolejnych 5 rysunkach zaprezentowano zakresy martwej widoczności dla sternika w zależności od wysokości obiektu obserwowanego (h).

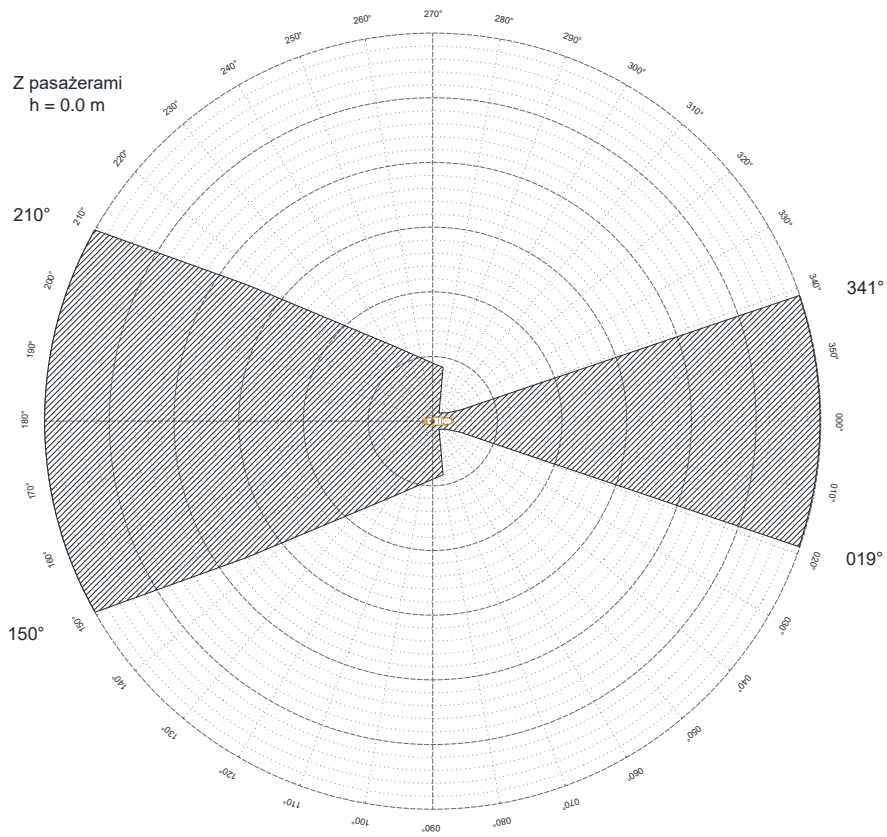
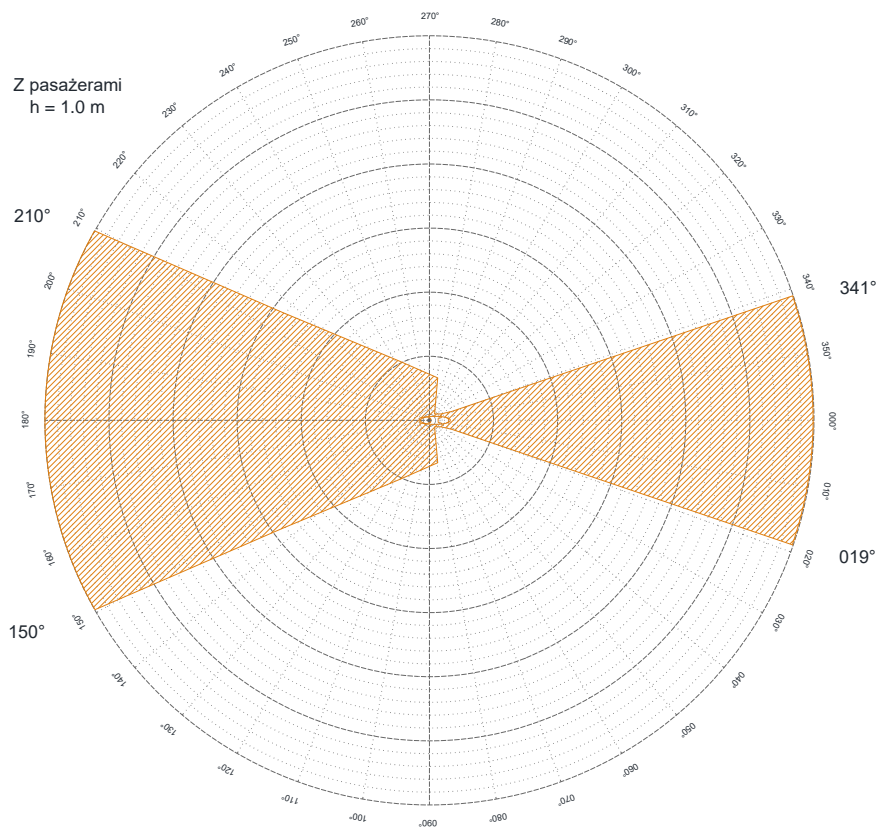
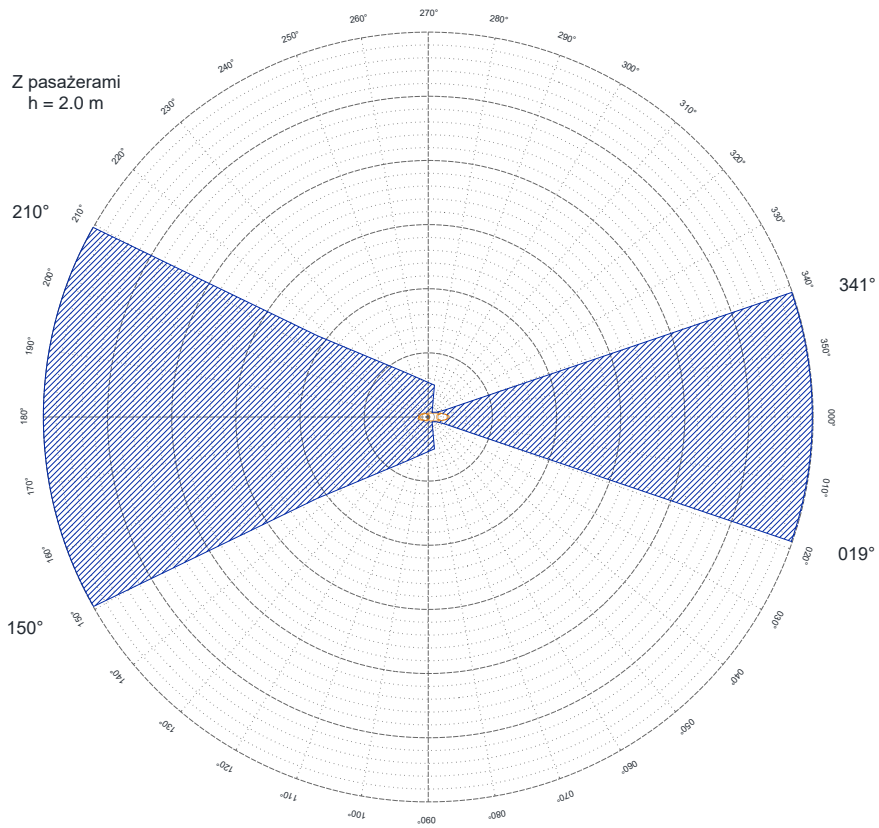
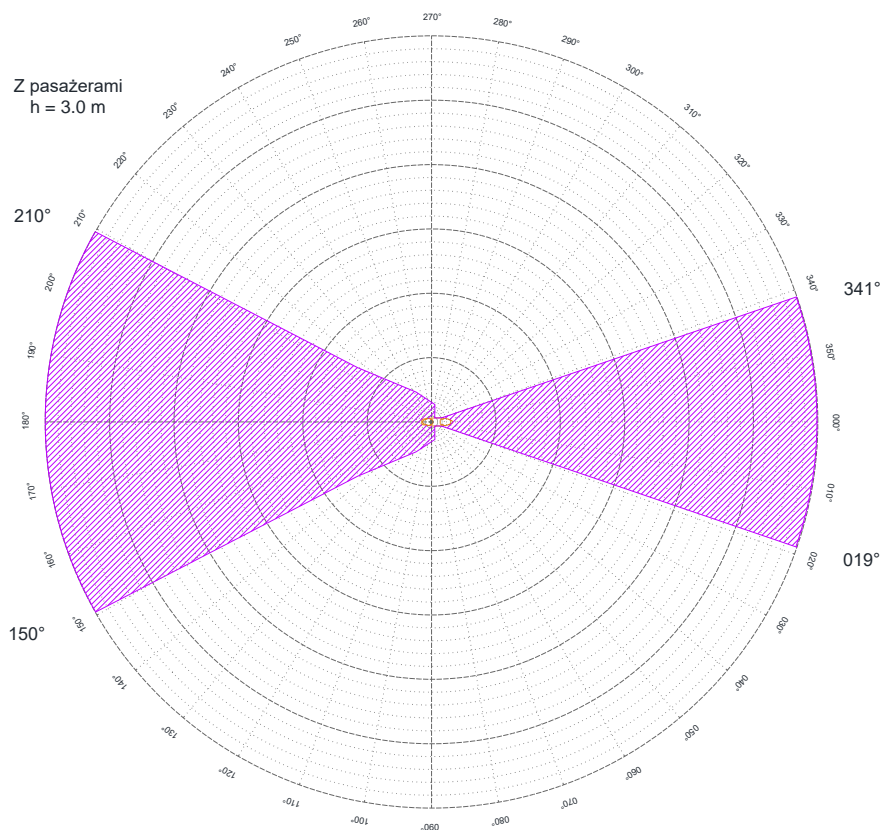
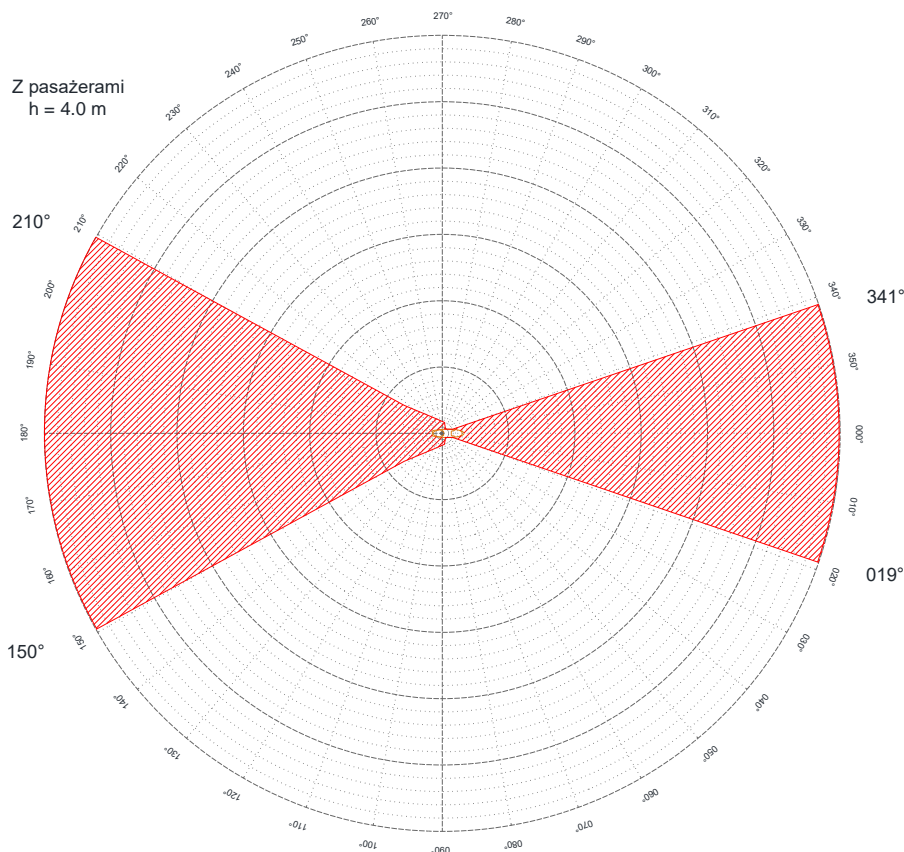
Na kolejnych 5 rysunkach zaprezentowano zakresy martwej widoczności dla sternika w zależności od wysokości obiektu obserwowanego (h) z uwzględnieniem stojących pasażerów.
