PAŃSTWOWA KOMISJA BADANIA
WYPADKÓW MORSKICH

RAPORT KOŃCOWY

Jacht żaglowy „Scheria”

**Śmierć skippera jachtu
na podejściu do portu Kołobrzeg
w dniu 20 lipca 2021 r.**

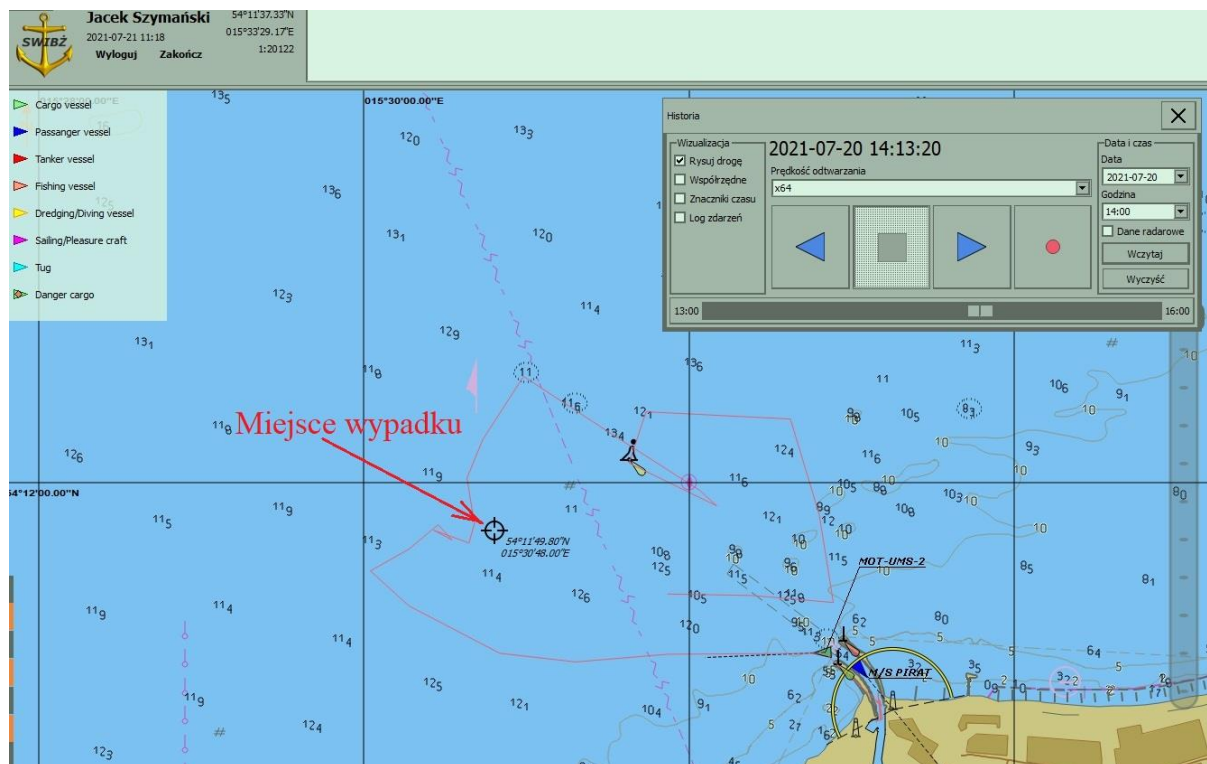
Rysunek 1. Pozycja jachtu „Scheria” i trasa łodzi motorowej „UMS-2”

W dniu 20 lipca 2021 r. ok godz. 14:15 LT¹ na jachcie żaglowym „Scheria” płynącym z Dziwnowa do Kołobrzegu, dwuosobowa załoga postanowiła w odległości ok. 1 Mm przed główkami falochronów portu Kołobrzeg sklarować żagle i wejść do portu na silniku.
