PAŃSTWOWA KOMISJA BADANIA WYPADKÓW MORSKICH

RAPORT KOŃCOWY 30/14

M/V LANGBALLIG

zestknięcie części rufowej statku z podwodną częścią nasypu falochronu centralnego
na torze wodnym w Świnoujściu w dniu 9 sierpnia 2014 r.

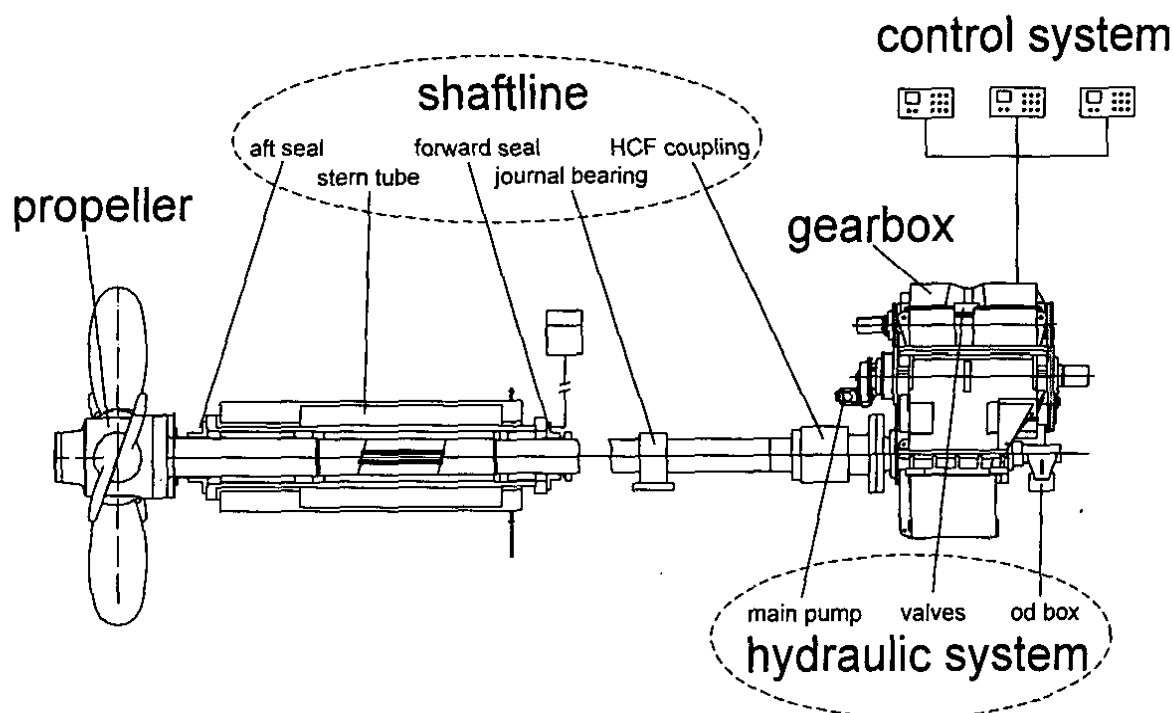
Rysunek 1. Zintegrowany system napędu statku „Langballig”

Statek „Langballig” jest wyposażony w zintegrowany system napędu (IPP - *Integrated Propulsion Package*) składający się ze: śruby nastawnej (*propeller*), linii wału (*shaftline*), przekładni redukcyjnej wraz ze sprzęgłem hydraulicznym (*gearbox*) oraz systemu hydraulicznego (*hydraulic system*) – rysunek nr 1. Dodatkowo zintegrowany system napędu wyposażony jest w system sterowania i kontroli (*control system*).

Komisja ustaliła, że awaria, która doprowadziła do zatrzymania silnika głównego była spowodowana bardzo niskim stanem izolacji uszkodzonego silnika elektrycznego napędzającego pompę ciśnienia oleju piasty śruby nastawnej. Niski stan izolacji spowodował zakłócenia w pracy elektronicznego systemu sterowania, co wywołało niestabilną pracę oraz wahania ciśnienia oleju hydraulicznego w systemie smarowania przekładni. Spadek ciśnienia oleju hydraulicznego poniżej wartości 16 barów uaktywnił system zabezpieczenia przekładni przed brakiem smarowania, który zatrzymał silnik główny.
