RAPORT Z WYPADKU MORSKIEGO

zderzenie statków

„CORVUS J” i „BALTIC ACE”

na Morzu Północnym w dniu 5 grudnia 2012 r.

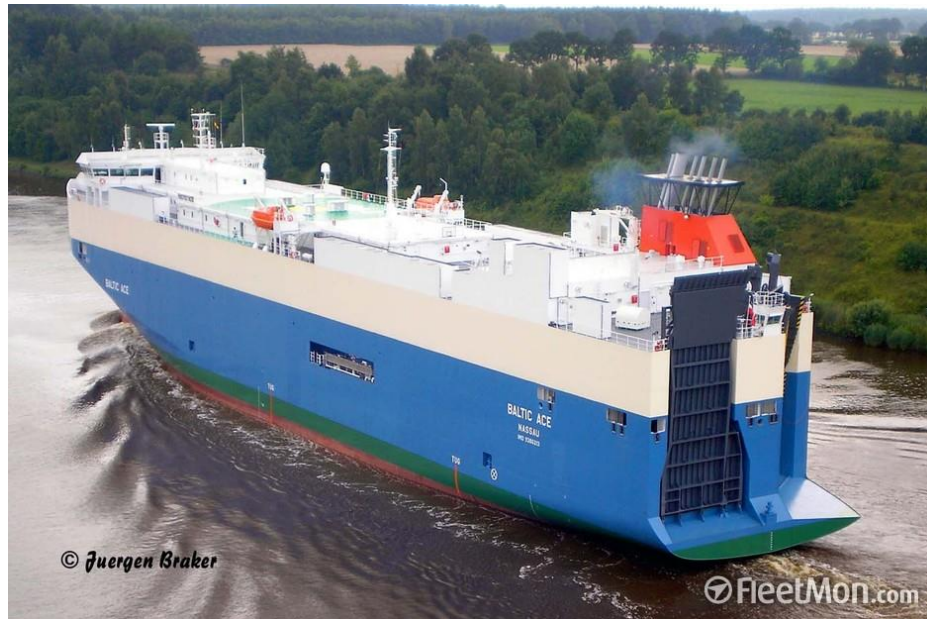
Zdjęcie nr 3.2: m/v BALTIC ACE

Woda dostała się na statek Baltic Ace i zaczął się przechylać na prawą burtę. O godz. 18:17 kapitan wydał załodze rozkaz opuszczenia statku. O godz. 18:21 nadano sygnał wezwania pomocy z użyciem DSC a kapitan skontaktował się z Holenderską Strażą Wybrzeża przez radiotelefon UKF.

Na podstawie zanurzeń obu statków (wskazanych powyżej) i głębokości uszkodzeń spowodowanych przez Corvus J w wyniku zderzenia z Baltic Ace można wywnioskować, że powstał duży otwór w przestrzeniach ładunkowej statku pomiędzy pokładem nr 2, na wysokości 7,25 m od linii podstawowej statku a pokładem nr 6, na wysokości 17,70 m ponad linią podstawową. Po zderzeniu Corvus J dał całą wstecz, jednak długość uszkodzenia mogła być równa lub nawet dłuższa niż szerokość

statku Corvus J na wręgu, gdzie nastąpiło uszkodzenie (14,50 m). Otwór miał powierzchnię około $(17,70-7,25 \text{ m}) \times 14,50 \text{ m} = 152 \text{ m}^2$.
